東日本大震災の津波による建築被害

田村修次

Building Damage caused by Tsunami of the 2011 Great East Japan Earthquake

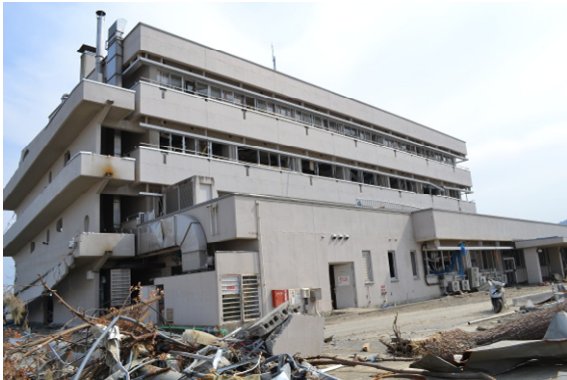
Photo 1 RC 4-story building A, tsunami reached 4th floor (Rikuzentakada-city)

Photo 1は、岩手県立T病院である。4階まで浸水している。浸水高さが14~15m程度であったことが分かる。洗掘によってフーチングが露出しているものの、建物の沈下・傾斜はない。漂流物の衝突によると思われる損傷があった (Photo 2)。ただし、構造体の損傷は軽微であった。

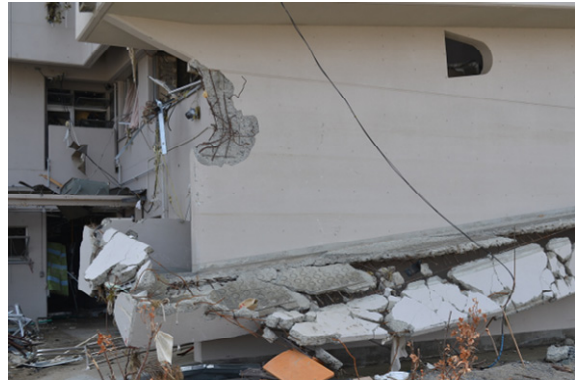
Photo 2 Damage to building A possible caused by floating wreckage

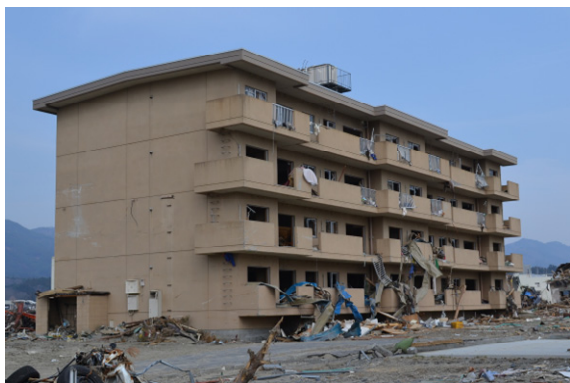
Photo 3 RC 4-story building B, tsunami reached 4th floor

Photo 3は、鉄筋コンクリート造4階建ての集合住宅である。4階まで浸水し、建物4隅の周辺地盤に洗

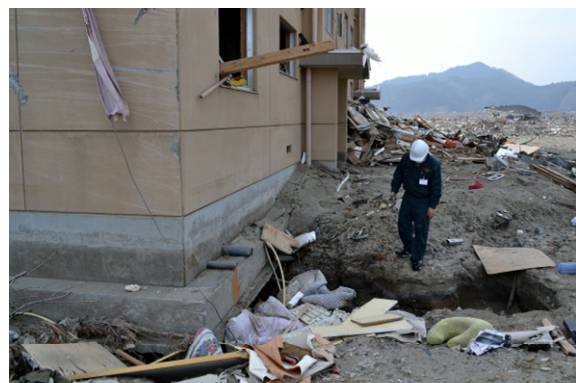
Photo 4 Scour around building B

掘の跡 (Photo 4) があるものの、構造体の損傷は軽微である。

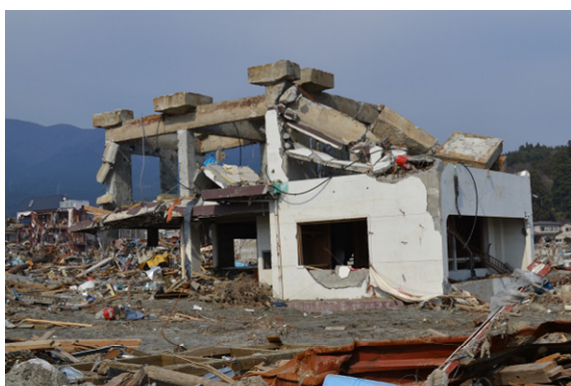
住宅を思われる鉄筋コンクリート2階建ての建物が転覆していた (Photo 5)。Photo 6に示すようにフーチングには、杭の痕跡があった。フーチングと杭基礎との接合部は脆弱である。地震または波圧によって、フーチングと杭の接合部が破壊し、浮力によって浮上り、流され転覆したと思われる。周囲は瓦礫で覆われ、建設場所は不明である。同様に転覆した小規模RC建物は陸前高田市役所の近傍にもあった (Photo 7)。Photo 8は転倒した鉄筋コンクリート2階建て (直接基礎) である。

Photo 5 Overturned building C

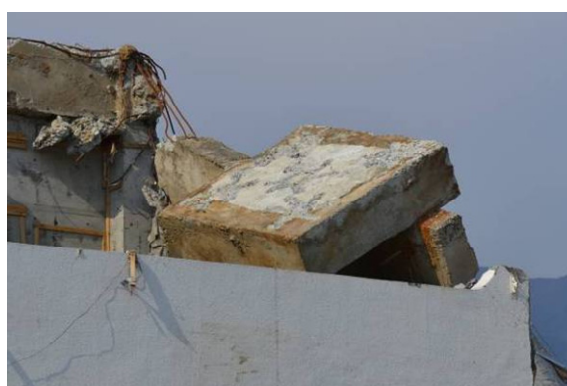
Photo 6 Pile cap of building C

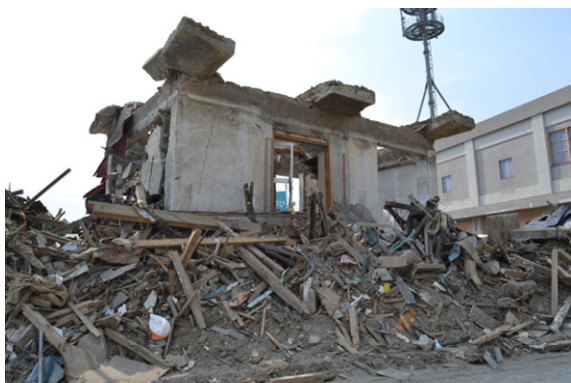
Photo 7 Overturned building

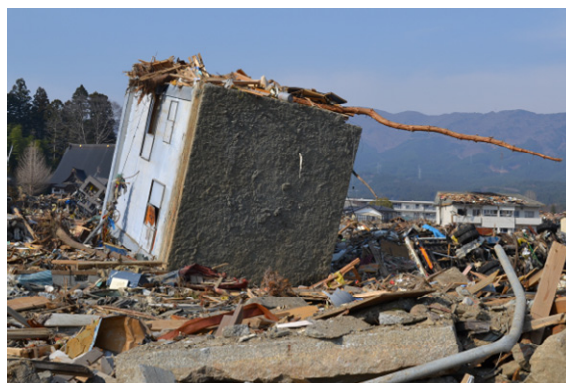
Photo 8 Toppled building

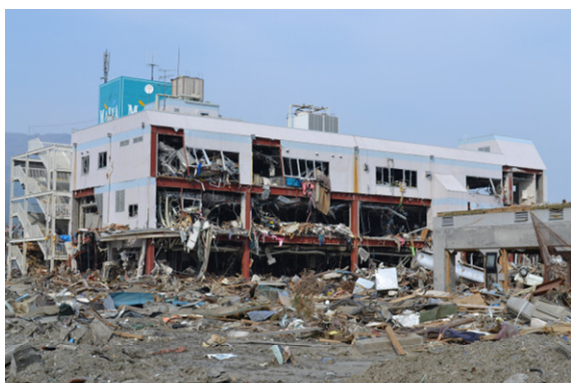
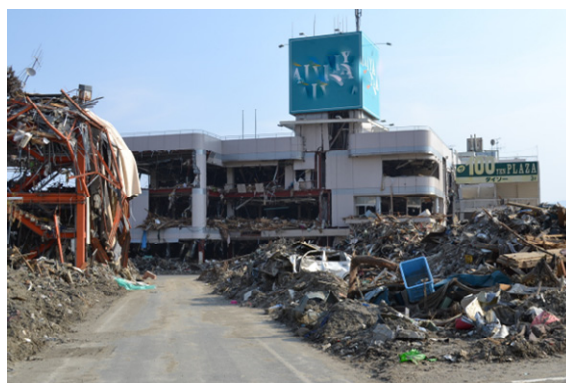
Photo 9 Damage of cladding of building D (Sea side)

Photo 10 Building D (Mountain side)

大型ショッピングセンターである鉄骨造3階建てでは、壁が破壊されていた(Photos 9, 10)。海側の壁は、外向き(山から海側)に破壊していた。鉄骨造の戸建て住宅の多くは、Photos 11, 12のように、外装材が流され柱・梁・床のみを残していた。また、Photo 13のように柱が塑性しているケースもあった。

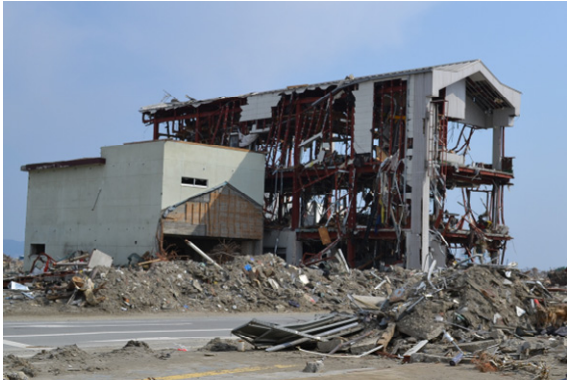
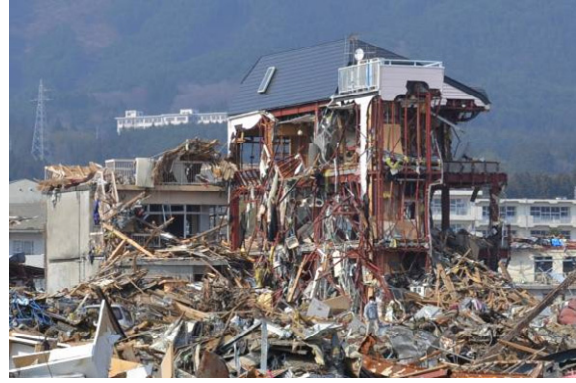
Photo 11 Damage to steel structure

Photo 12 Damage to steel structure

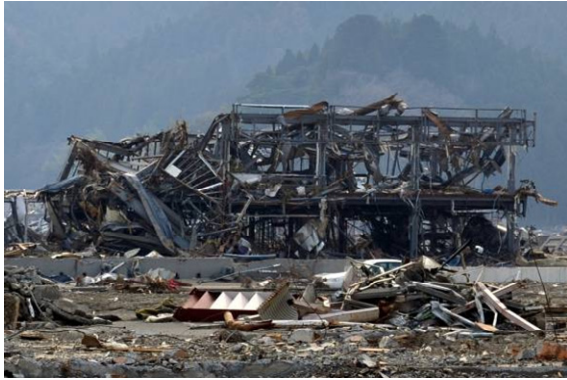
Photo 13 Damage to steel structure

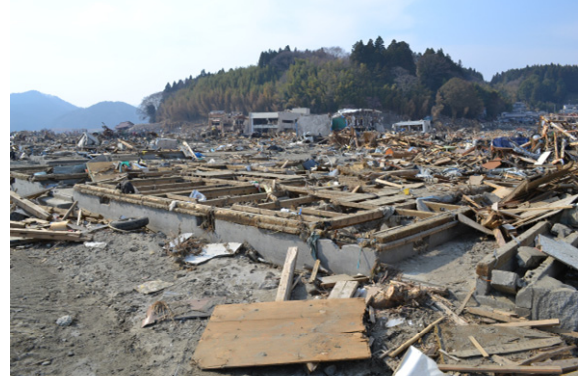
Photo 14 Remained house's foundation

木造家屋は、Photo 14に示すように基礎のみを残し、流されるケースがほとんどであった。

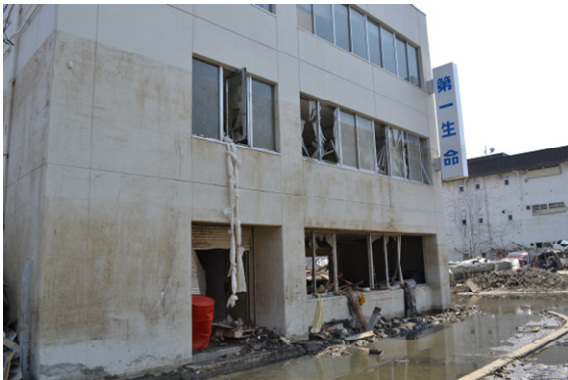
浸水高さが5mに達する南気仙沼駅の周辺では、Photos 15, 16のように多くの木造家屋が流され、壊滅的な被害を受けた。鉄筋コンクリート3階建ての建物では2階まで浸水した(Photo 17)。2階の窓から脱出した形跡があった。1階からの脱出が水圧や瓦礫のため困難だったと思われ、また、気仙沼市では火災も発生し、Photo 18に示すように黒く焼けた建物が点在

Photo 17 RC 3-story building, tsunami reached 2nd floor

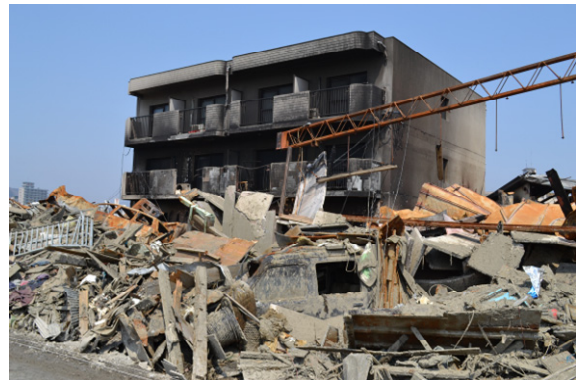
Photo 18 RC 3-story building, damage caused by Tsunami and fire

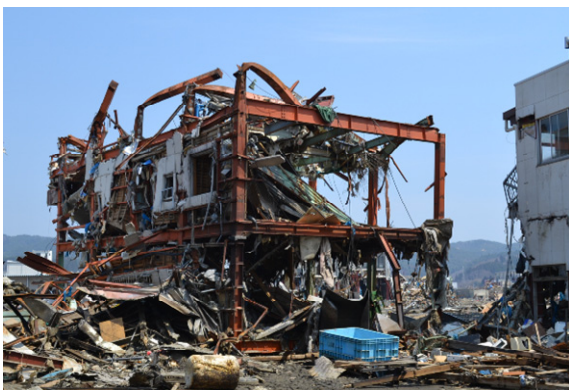
していた。また、鉄骨造3階の鉄骨が折れ曲がっていた(Photo 19)。気仙沼港の近くでは、Photo 20に示すように大型船や漁船が陸に打ち上げられていた。

Photo 19 Damage to steel structure

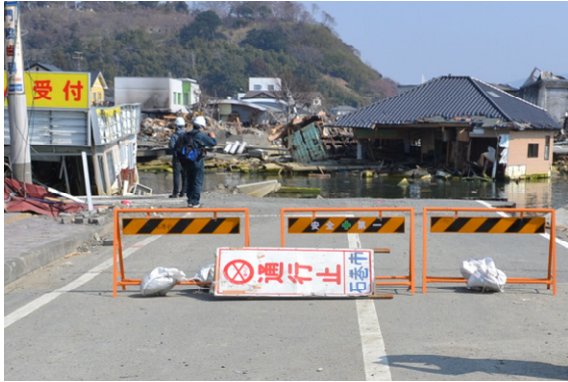
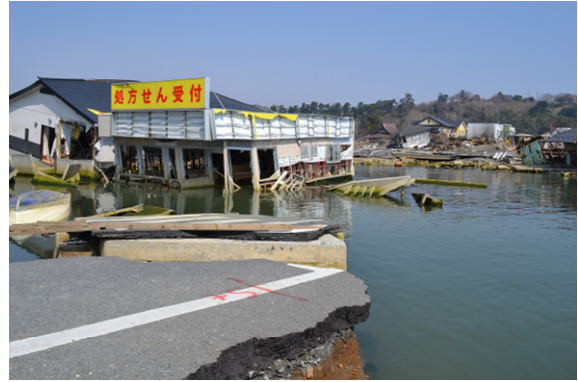
石巻市では地盤が流失し道がなくなり、建物が浸水していた(Photos 21, 22)。古地図によると、この場所は埋立地で、明治期には小川の河口に対応する。液状化して地盤のせん断剛性が低下した状態で、津波で来た可能性も考えられる。石巻市では、多くの戸建て住宅が津波によって流された。ただし、大型鉄筋コンクリート造建物(石巻市立病院)の背面(山側)の区画では、木造戸建て住宅が残っていた(Photo 23)。一方、その山側では、基礎を残して大部分の戸建て住宅が流された(Photo 24)。この隣接する2つの場所で浸水高さが異なっていたとは考えられず、大型鉄筋コンクリート造建物によって津波の影響が軽減した可能性が考えられる。

Photo 21 Road washed away by tsunami
(Ishinomaki-city)

Photo 22 Road washed away by tsunami
(Ishinomaki-city)

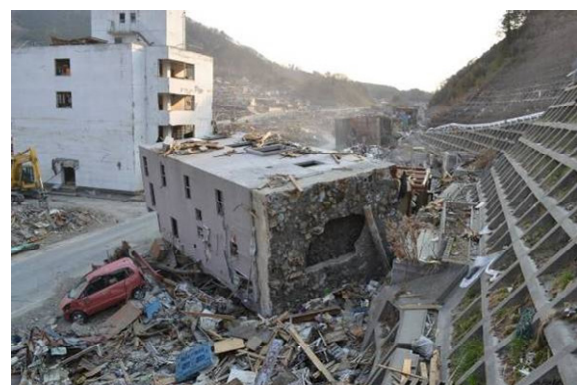
女川町では、杭基礎で支持された鉄筋コンクリート4階建ての建物が転倒していた(Photo 32)。この建物は、建設場所から山側に70m程度流され、転倒した(Photo 33)。Photo 34に示すように連続したフーチ

Photo 32 Topped RC 4-story building E

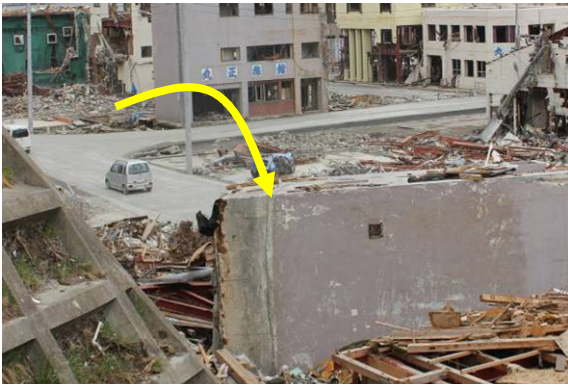
Photo 33 RC building E carried 70 m away and toppled

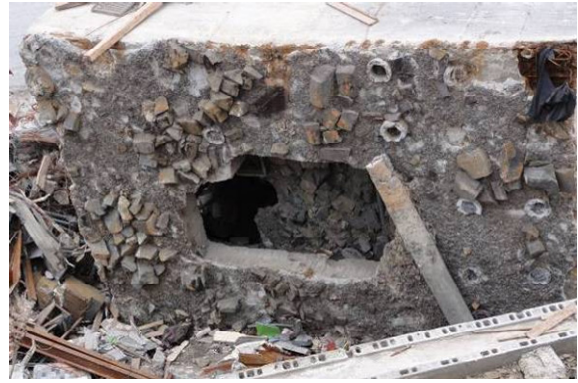
ングに直径300mmのPC杭基礎が1本ぶら下がっていた。この杭はほぼ無傷であった。それ以外の杭は、すべてフーチングと杭頭の接合部で破壊していた。建設地点には杭基礎が突出した状態で残されていた。残された杭基礎の破壊形態から曲げと引き抜き力が杭に作用したと思われる。

Photo 34 Pile of toppled building E

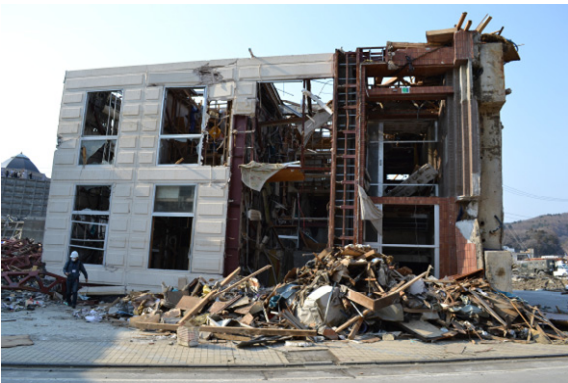
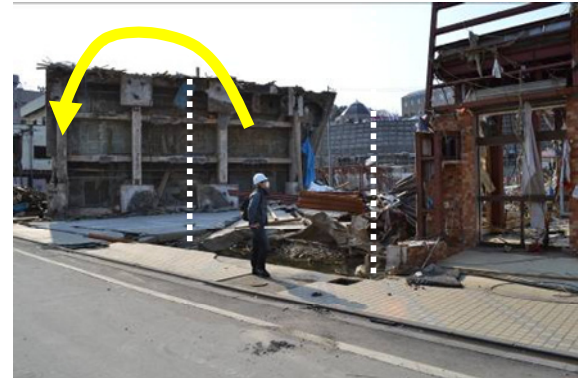
杭基礎で支持された鉄骨造4階建ての建物が山側に10m程度流され転倒した(Photos 35, 36)。建設場所と転倒場所の間に位置する駐車場では、建物が流された時にできたと思われる亀裂が1つあるものの、それ以外に目立った損傷はない(Photo 37)。これから、建物

Photo 35 Toppled steel structure 4-story building F

Photo 36 Estimated location of building F

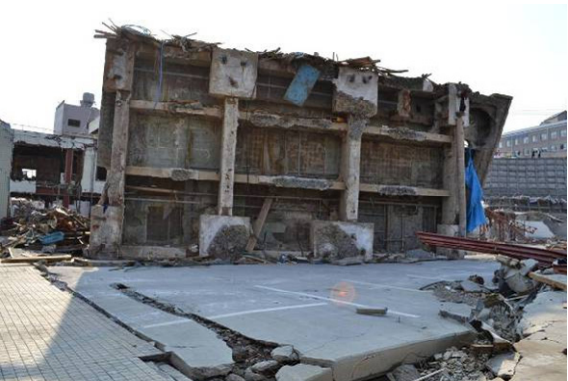
Photo 37 Toppled building F

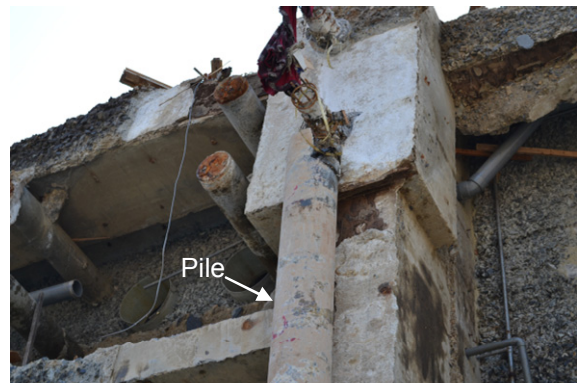
は津波による浮力で浮き上がって移動した後、転倒したと思われる。この建物の基礎は、フーチングを杭が2本ないし3本で支持する形式である (Photo 38)。建物の基礎には、直径300mmのPC杭基礎が1本ぶら下がっていた。それ以外の杭は、すべてフーチングと杭基礎の接合部で破壊していた。この杭基礎のフーチングの接合部は、中詰めコンクリートであり、ぜい弱である。ほとんどの中詰めコンクリートが破壊し、鉄筋のみが残されていた。杭頭接合部が地震で損傷し、その後の津波で破断した可能性が考えられる。

Photo 38 Pile of toppled building F

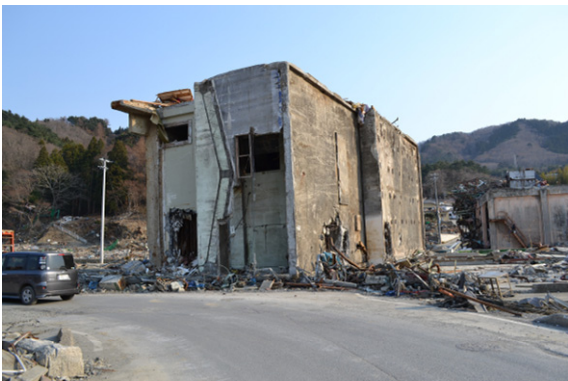
杭基礎で支持された2階建ての鉄筋コンクリート建物(冷蔵倉庫と思われる)が転倒した (Photo 39)。この建物の基礎は、1つのフーチングを杭が4～5本で支持する形式である。この建物も海側から山側に7m程度流されて転倒した。その途中には高さ1m程度の壁があったが、それを乗り越えている。これから、1m以上浮上って流されて転倒したと考えられる。この建物の杭とフーチングの接合部もPhoto 40に示すように極めて脆弱なものであった。全ての杭がフーチングとの接合部で破断していた。

Photo 39 Toppled RC 2-story building G

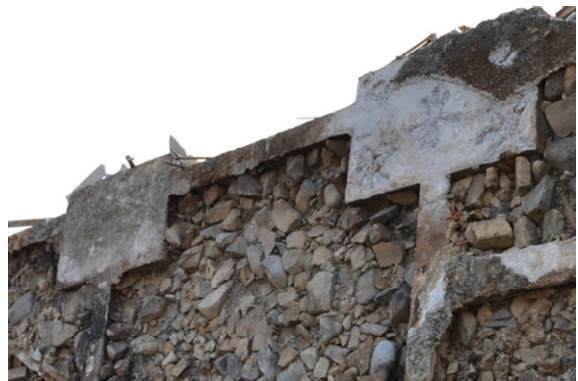
Photo 40 Pile cap of toppled building G

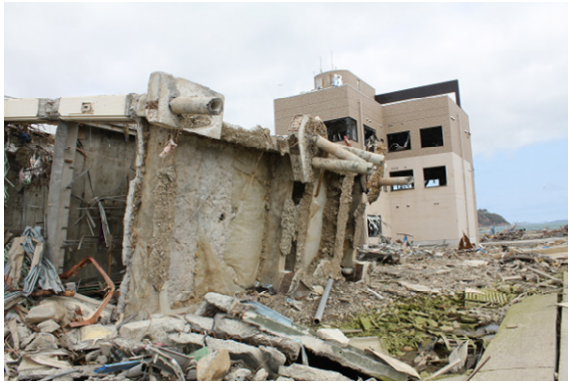
杭基礎で支持された2階建ての鉄筋コンクリート建物が転倒した (Photo 41)。この建物は、海からほぼ直角の方向に倒れていた。Photo 42に示すように、フーチングとの接合部で破壊した杭と接合部から1m

Photo 41 Toppled building H

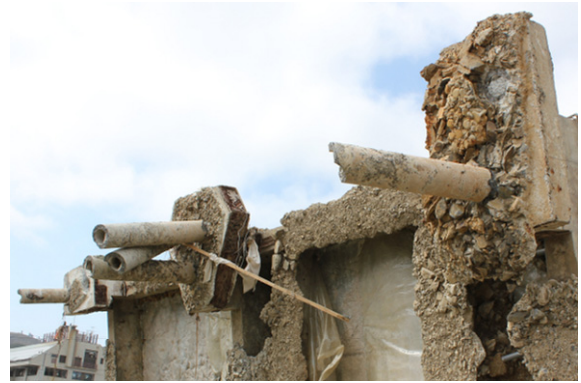
程度下で破壊した杭が混在していた。

Photo 42 Piles of toppled building H

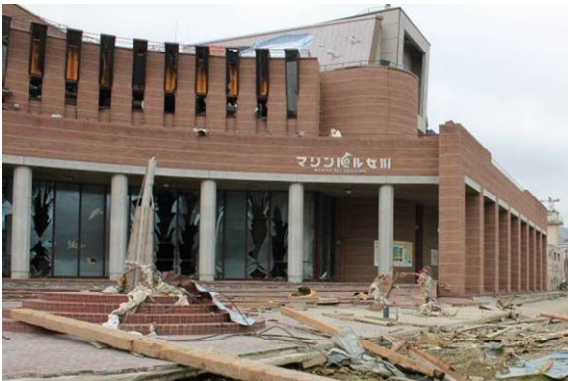
Photo 43は海岸に隣接した大規模な観光施設(鉄筋コンクリート3階建て)である。この建物は竣工1994年 (Wikipedia)である。海に面していることから、津波の直撃を受けたと考えられる。基礎周辺では洗掘が激しく (Photo 44)、地盤も一部流失しているものの、傾斜や建物の移動はない。構造体の損傷も確認できなかった。

Photo 43 RC 3-story building I at sea-side

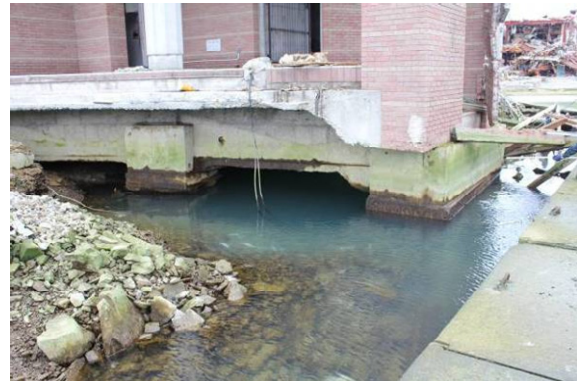
Photo 44 Extensive scour around building I

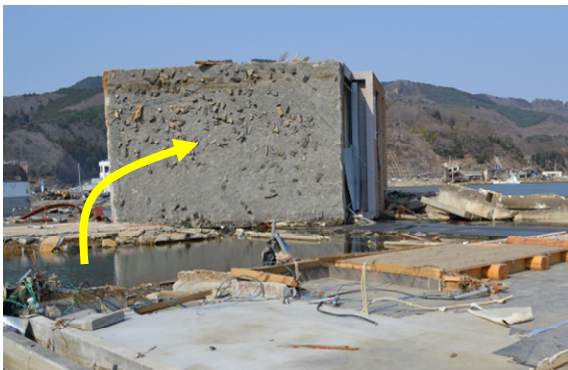
直接基礎(べた基礎)で支持された3階建て鉄筋コンクリート建物が山側から海側に流され転倒した (Photo 45)。基礎の根入れ深さは1m程度であった。

Photo 45 Toppled RC 3-story building

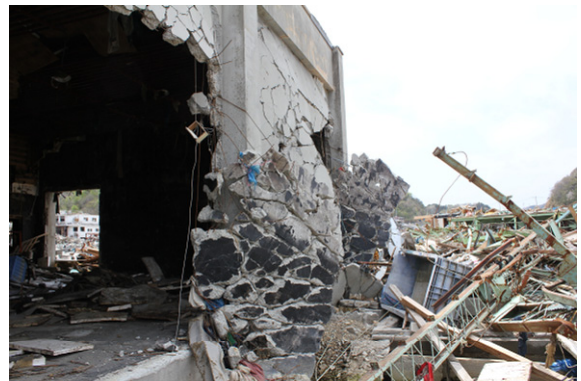
Photo 46 RC exterior walls out-of-plane failure

鉄筋コンクリート構造では、壁が破壊 (Photo 46) される被害があったものの、柱や梁などの構造体が破壊して倒壊したケースは無いと思われる。女川港に隣接した鉄筋コンクリート造2階建てでも、基礎周辺地盤に激しい洗掘の跡があったものの、構造的被害は軽微であった (Photos 47, 48)。

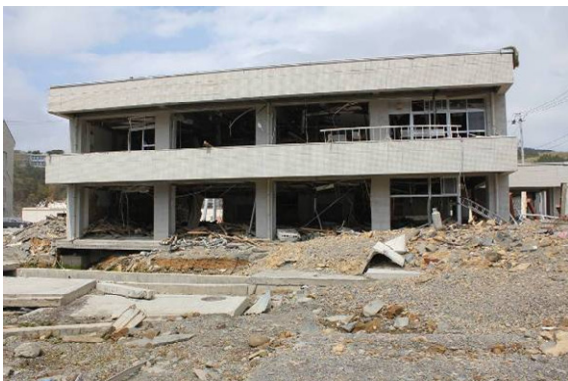
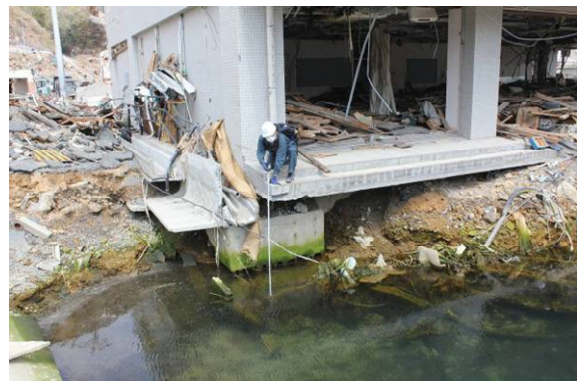
Photo 47 Building J at sea-side

Photo 48 Extensive scour around building J

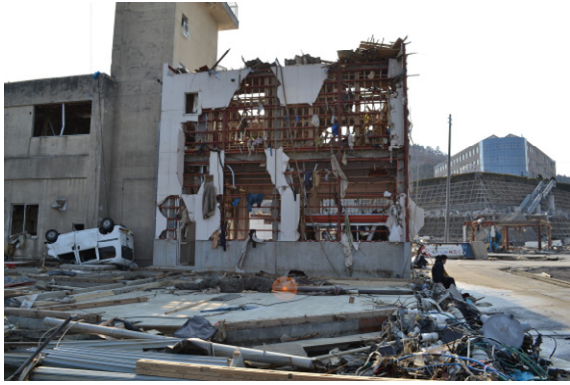
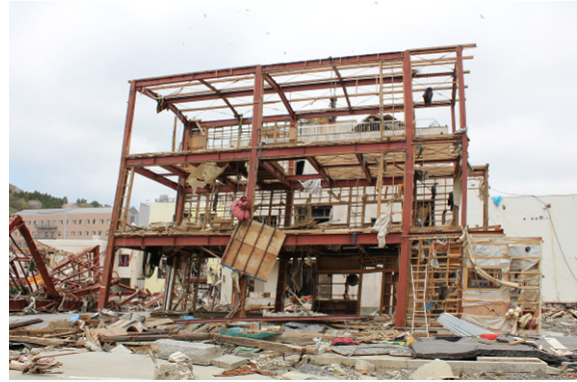
Photo 49 Damage to steel structure

Photo 50 Damage to steel structure

鉄骨造では、柱、梁の構造体を残し、壁が破壊されて流されるケースが多く見られた (Photos 49-52)。Photo 49のように、隣接する鉄筋コンクリート造建物では構造的被害が軽微なケースもあった。鉄骨造の津波に対する性能は、鉄筋コンクリート造に比べて劣ると思われる。なお、Photo 51の建物は、洗掘された跡に建物が落ち込み (Photo 52)、大きく傾斜していた。

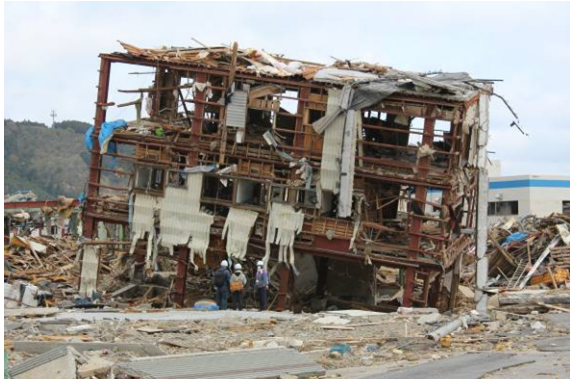
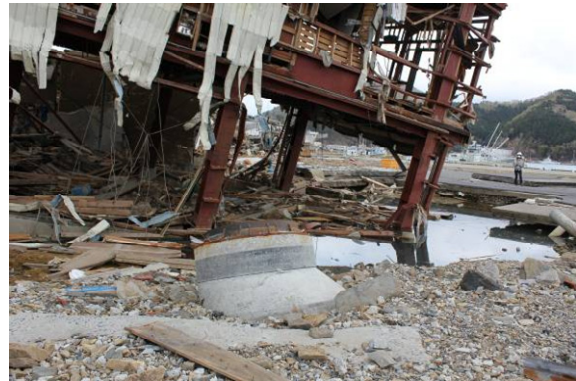
Photo 51 Tilted steel structure building K

Photo 52 Extensive scour around building K

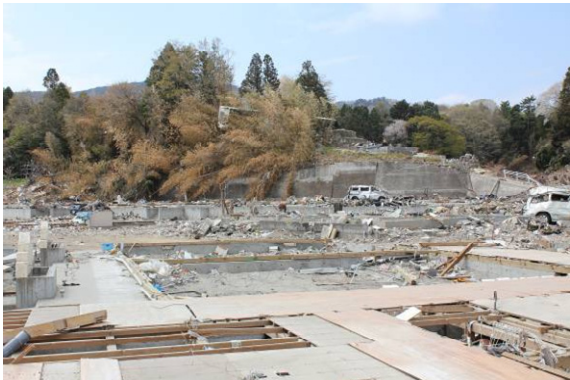
Photo 53 Remained house's foundation

木造家屋は、Photo 53に示すように基礎のみを残して流されるケースが多く見られた。女川町では津波の浸水域は、ほとんどの木造家屋は流されており、数m以上の浸水高さの津波に対しては、木造家屋は流されるリスクが極めて高い。なお、列車が丘の上まで流されていることが分かる。

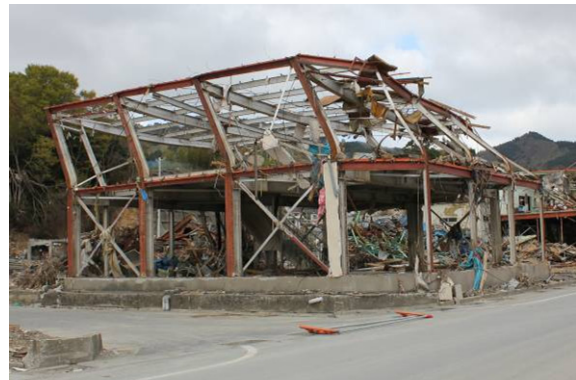
Photo 54 Damage to steel structure

女川魚市場の山側に位置する鉄骨造2階建て建物では、Photo 54に示すように、2階が塑性変形し、1階は概ね弾性変形だった。この建物の構造体の寸法を実測し、1階と2階の耐力を算定したところ、外力を20~25kN/m²程度の動水圧 (等分布) と仮定すると、実被害を説明することができた。一方、静水圧 (三角形分布) を仮定すると、1階が弾性で、2階が塑性というモードの説明は困難であった (林, 田村, 2012)。動水圧が建物に対する津波荷重で卓越するという考えは、前述の石巻市で大型鉄筋コンクリート造建物の背面 (山側) の区画で、木造家屋が流されずに残ったことと整合する。建物に作用する津波荷重については、更なる検討が必要である。

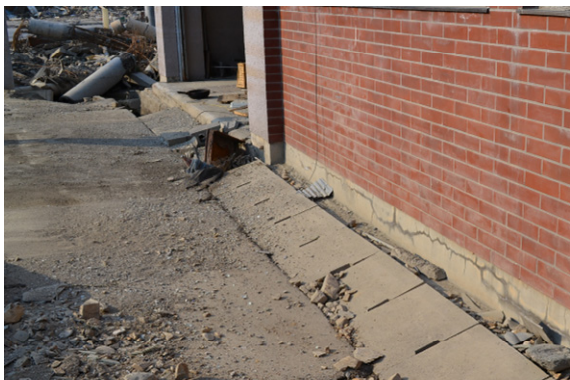
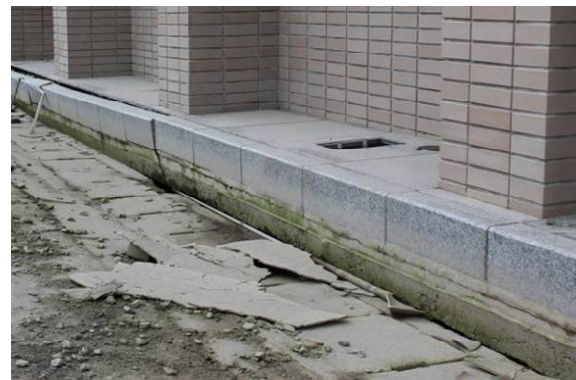
Photo 55 Ground settlement around building nearby building E

Photo 56 Ground settlement around building nearby building H

女川町では、明治以降、沿岸部で埋立が行われた。前述の転倒した建物は、1949年以降に埋立されたエリアに集中している。埋土は標準貫入試験によると、N値3~7の「粘性土を多く含む砂礫」であり、液状化の危険性は高い (国総研, 建築研究所, 2012)。また、支持杭と思われる建物の周辺地盤は沈下しており (Photos 55, 56)、液状化したことを裏付けている。地盤のせん断剛性が著しく低下したときに、津波による水平力、浮力が作用すれば、杭基礎がほぼ無傷で引き抜かれたことも説明できる。ただし、女川原発で最大津波を観測した時刻は15:29であり、本震の発生から43分後である。15:06にはM7.4の余震 (125 gal, K-
