2010年インドネシア・メラピ火山噴火災害

要 旨

Sediment Disasters due to Mt. MERAPI Eruption 2010

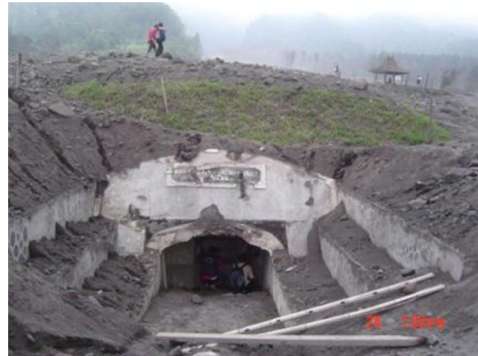
Photo 1 Bunker buried by the pyroclastic flow 2006 where two people were dead

2006年5月の大規模な火砕流では、避難壕(Bunker)の中で2人が死亡している。Photo 1は、その避難壕を掘り出した後の状況を撮影したものである。

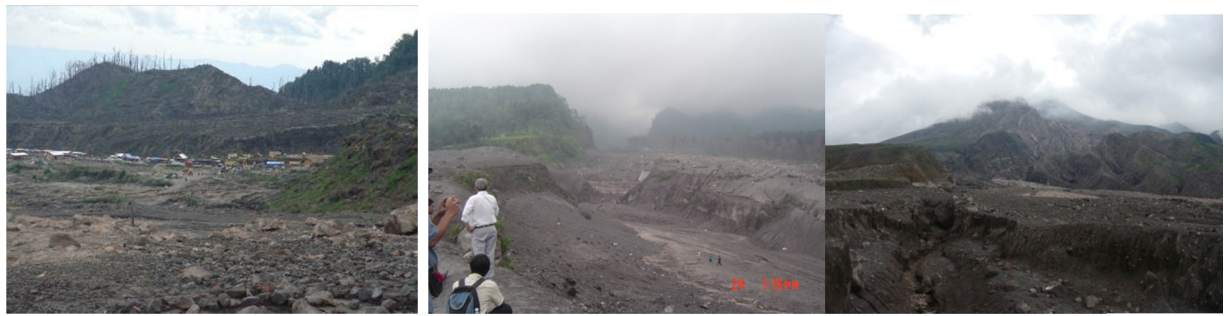
(a) Near Kinarejo (b) Near Kaliadem just after the eruption 2006 (left) and 2010 (right)

Photo 2は、2010年の噴火後のゲンドル川上流域の被災状況を2006年の火砕流後の状況と比較しながら示したものである。まず、Photo 2(a)は2011年1月29日のキナレジョ村の様子である。この村にはメラピ火山の守人であるマリジャンが住んでいて、2006年の噴火の際にも火砕流がゲンドル川の方に流下したが、その際にも祈祷をしていた。結果的に、火砕流の規模が小さく被害はなかった。今回も村に留まっていたが、火砕流によりそれに従った村人や新聞記者などとともに失命した。災害後、写真に見られ

Photo 2(b)はゲンドル川上流のカリアダム村からメラピ火山の方向を見たものである。左の写真が2006年の火砕流の後の状況、右の写真が2010年1月29日の状況である。この位置は、ゲンドル川が山地から火砕流堆積物の台地への出口にあたる。写真を比べると、堆積土砂量は今回の方が圧倒的に多いことがわかる。2006年の災害では、出口付近の砂防ダムが埋没せずに機能している様子も見てとれる。しかし、今回の噴火ではこの砂防ダムは完全に埋没している。Photo 1の避難壕はPhoto 2(b)の少し下流に位置する。この辺りは有名なキャンプ場であり、ガジャマダ大学も野外学習のためによく利用していた。2006年の災害では、これらの施設は大破し土砂で埋没していたが、部分的に構造物は残っていた。しかし、今回の災害では残存するものは確認できなかった。

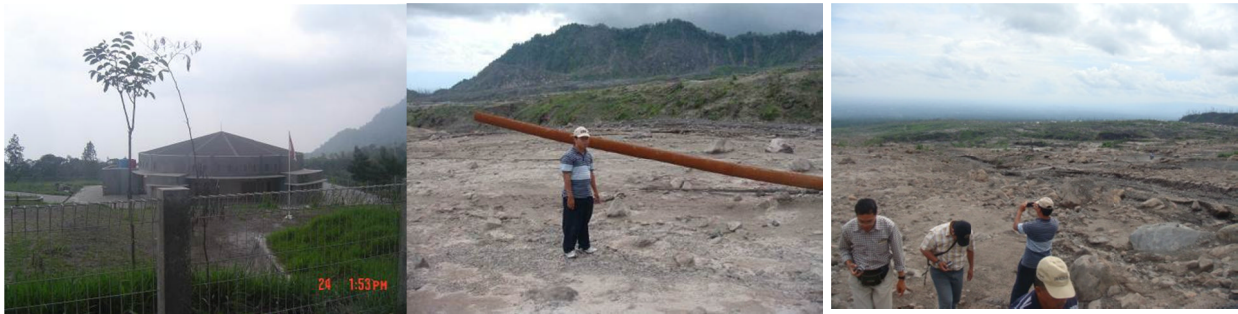
(c) Community center in 2006 and consumption due to the pyroclastic flow 2010 (d) Headwater area of Opak River

Photo 2(c)の左の写真はJICAの援助でカリアダム村につくられたコミュニティーハウスである。右の写真は多分この建物の鉄骨の一部と思われるもので、今回の火砕流の規模が2006年に比べて非常に大きいことがわかる。

Photo 2(d)は、カリアダム村付近のオパ川の源頭部の2010年の噴火後の状況を示したものである。ゲンドル川はこのすぐ東側を流れている。火砕流の流下と堆積により、この辺りの地形が大きく変化し、オパ川とゲンドル川の流域が変化した。噴火前はほとんど流水がなく洪水のなかったオパ川に度々洪水が発生するようになったが、原因はこの地形変化にあると思われる。

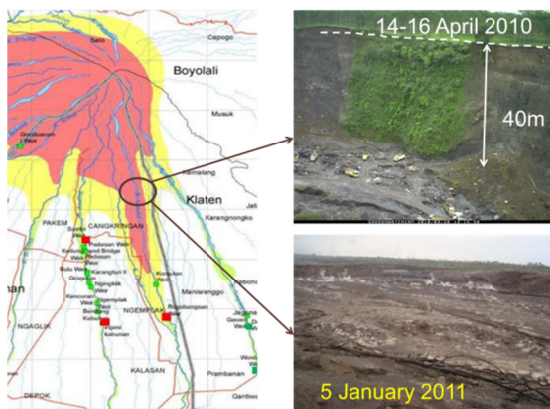
Photo 3 Sand mining activity before the eruption 2010 and sediment deposition of the pyroclastic flow

Photo 3はFig. 6のジャンプ村近くのゲンドル川の噴火前後の河道の状況を示したものである。40m位の深さの溪谷が噴火後土砂で満杯状態になっている。噴火後2ヶ月くらいたっているが、堆積土砂からはまだ蒸気が上がっている。噴火前の写真には、砂利採取のためのトラックが多数見える。噴火前ゲンドル

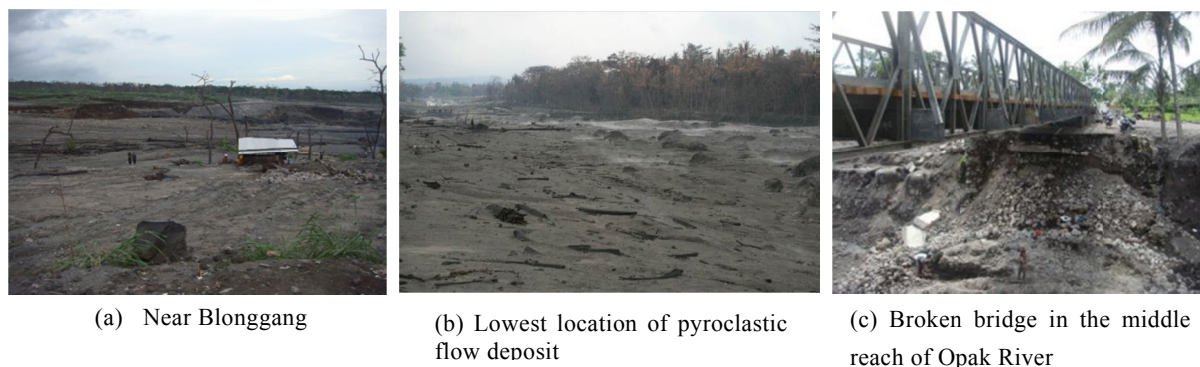
Photo 4 Situation of middle reaches of Gendol River and Opak River

Photo 4は、ゲンドル川およびオパ川の中流域の噴火後の状況を示したものである。Photo 4(a)は2011年1月29日のブロンガン付近のゲンドル川の状況で、11月3日、4日の火砕流は河川から溢れ集落に広がり、多くの人命が失われた。その結果、政府は避難区域を山頂から20kmまで広げた。Photo 4(b)は2010年11月29日のブロンガンの下流のゲンドル川の様子で、この辺りまで火砕流が到達したものと考えられる。

オパ川では噴火後の洪水により、Photo 4(c)に示すように橋梁が流失した。この写真の橋はその後取り付けた橋である。オパ川には火砕流はほとんど流入しておらず、土砂の供給は大きくないが流量だけが増加したため河床が低下し、橋梁が流失したものと考えられる。流量の増加は、前述したように、源頭部での地形変化による流域の変更と関係があると思われる。その後、オパ川の源頭部の地形が再変化し、オパ川の洪水は減少した。

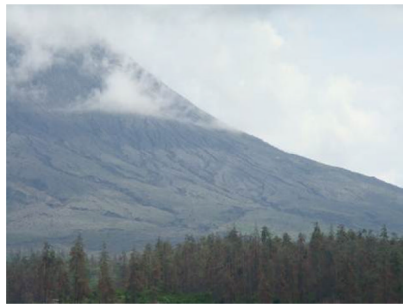
Photo 5 Gully on south-west slope

に堆積している。Photo 5は2011年1月30日の南西斜面の状況を示したもので、斜面にガリが発達している様子がわかる。ただし、これらのガリが噴火前のものかどうかは定かではない。

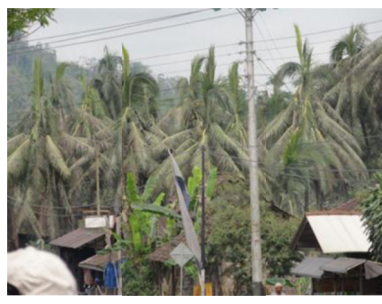
Photo 6 Damaged palm trees and Salaks

火山灰は樹木や農産物へ被害をもたらした。Photo 6は火山灰の堆積で葉の部分折れ曲がったヤシとメラピ火山周辺栽培している果物のサラックの被害の様子を示したものである。

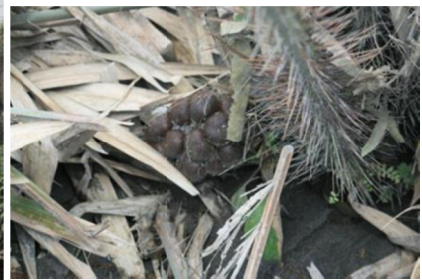
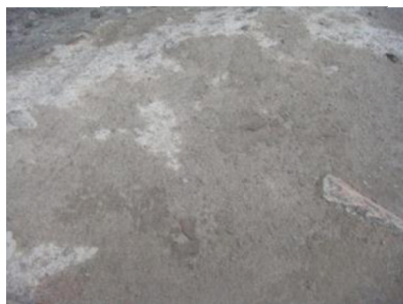
(a) Hard and low permeable surface

火山灰が堆積するとその表面にはクラストが形成されて硬くなることが知られている。Photo 7(a)は火山灰堆積物の表面がクラスト化した状況と(b)はその一部が破壊された状況を示したものである。このように堆積物の表面がクラスト化すると透水性が低下し、少しの雨でも洪水が発生することが知られている。そこで、Photo 7(c)に示すような方法で現場透水試験を行った。その結果、クラスト化した火山灰堆積物の表面で透水係数は $3.2 \times 10^{-4} \text{cm/s}$ 、地表から5cm

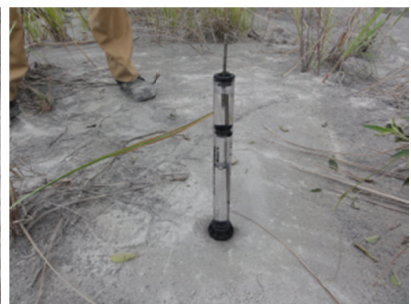
(c) Permeability test

下で $4.9 \times 10^{-4} \text{cm/s}$ 、噴火前の地表面で $1.0 \times 10^{-3} \text{cm/s}$ となり、クラスト化した部分と噴火前の土層で透水係数が1オーダー異なっていた。

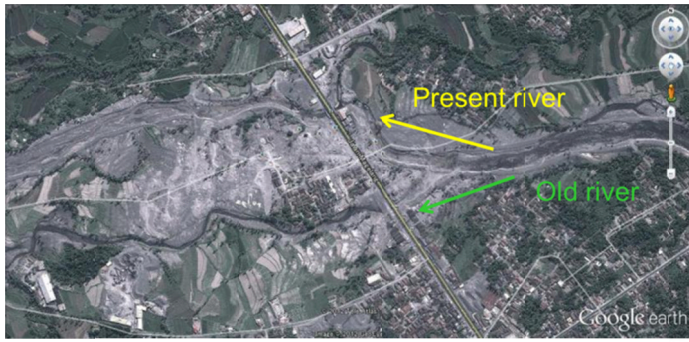
(a)

Photo8(a)は、プチ川が国道を横切る箇所の周辺を示したものである。Photo 8(b)は国道の様子を示したもので、災害復旧工事のため、2010年11月の調査時、交通渋滞が続いていた。この写真から国道の下

流側で土砂が氾濫している様子が伺える。写真には、現河道と旧河道が示されている。災害前は、旧河道はほとんど水枯れ状態の河川であったが、土砂の一部は旧河道にも流入している。現河道の線形は国道の手前で国道に沿って流れ、その後国道を横切る形となっており、平面形状的には氾濫しやすい形状であり、治水上の一つのウィークポイントであったと考えられる。

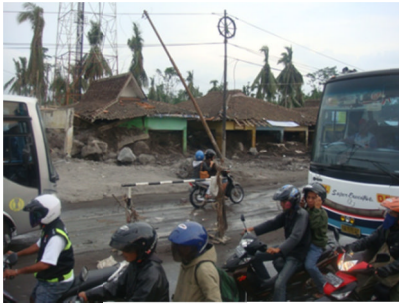
(c)

Photo 8(c)および(d)は氾濫した土砂で破壊された家屋の写真である。粒径1m以上の巨礫も流れてきたことがわかる。Photo 8(e)は国道の西側での土砂堆積の状況を示したもので、比較的小さい粒径の土砂が数度の勾配で平坦に下流方向に堆積していた。

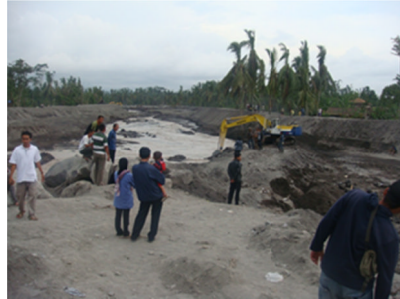
(g)

Photo 8(g) は現河道と旧河道の分岐点を示し、Photo 8(h)は旧河道の拡幅工事の様子を示したものである。

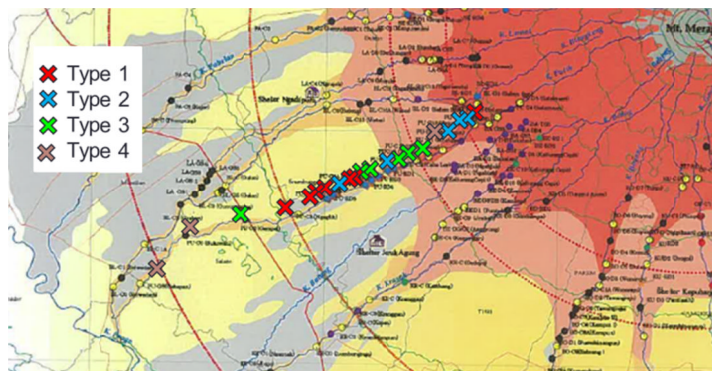
Fig.10 Distribution of damaged types

Fig. 10は各タイプの流下方向の分布を示したものである。一概には言えないが全体的に見ると、上流からタイプ2、3、1、4の順に分布している。この図の背景は火砕流のハザードマップであるので、色の変化点は勾配変化点を表すと見なされる。黄色の部分の緩勾配であると考え、緩勾配区間でタイプ1と4、勾配が急な個所でタイプ2と3が見られる。また河床低下による砂防ダム等の破壊(タイプ3)が上流に向けて連続し、さらに堰堤本体の基礎部が洗掘されるタイプ2が上流に連続している。

プチ川の砂防ダムの基礎は浮き基礎タイプであるので、激しい河床低下に弱い構造である。床固め工を含めて連続する構造物がすべて健全であれば、群としても健全な状態を維持することができるが、たとえば一つの床固め工が破壊すると、河床低下が上流に広がり、浮き基礎であるがゆえに下流側から順に構造物が破壊されることが考えられる。今回の噴火後、火山灰堆積物表面のクラスト化により洪水流量が大きくなり、とくに勾配が急で流砂量の大きい箇所の構造物下流で河床低下が進行し、まず一つあるいは複数の構造物が破壊したと考える。そうすると、これがきっかけとなり、河床低下が上流に進行し、構造物が連続的に破壊される。しかし、時間的

プチ川のように、浮き基礎の砂防ダム等が連続する場合、土砂供給量が少ない条件(砂防ダムへの堆積のため下流への土砂供給が少なくなる場合や砂利採取で河床低下が進み、その区間の下流での土砂供給が少なくなるような場合も含む)では、河床低下が著しくなる可能性があり、今回のような連続的な破壊過程が生じる可能性がある。もしも、連続する砂防ダムの中に河床低下に強いダムがあれば、連続的な破壊はそこで停止すると考えられるため、連続する砂防ダムのいくつかを河床低下に強いキー砂防ダムとすることが重要であろう。

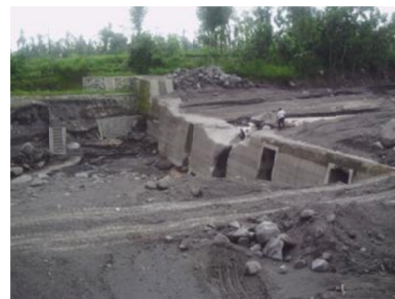
Photo 9(a) Collapse type 1

堰堤の水通し部やクレストが摩耗または小規模の損傷をしているものである。Photo 9(a)はPU-RD7の被災状況である。堰堤本体は損傷しているが袖部はあまり壊れていない。本体下流のエプロンの部分と副堰堤の一部が土砂で埋まっている。いくつかの砂防ダムでは、副堰堤が破壊され、クレスト部が少し傷ついているものもあった。

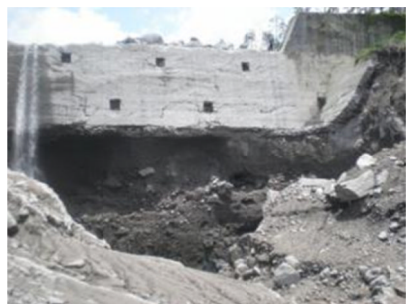
Photo 9(b) Collapse type 2

が原因で副堰堤が破壊され、河床低下が上流に進み本体の基礎部も破壊されたものと考えられる。しかし、ダムが転倒するほどの破壊ではない。Photo 9(b)に示す床固め工PU-C14は典型的なタイプ2である。この床固め工は高さ4.0m、幅61.5mで、堰堤本体の基礎は壊れているが、本体はクレストがわずかに損傷した程度である。河床低下の深さは、堰堤下流でクレストから8.5m程度である。

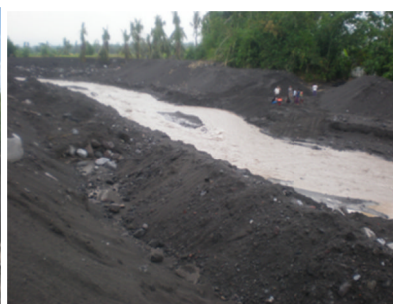
Photo 9(d) Collapse type 4

いくつかのダムは土砂で埋没していた。このタイプをタイプ4と呼ぶ。このタイプは勾配の緩い最下流付近で見られた。Photo 9(d)に示すPU-C0はプチ川の最下流に位置する。堰堤本体は完全に埋没し、ダムクレストから2m程度土砂が堆積している。

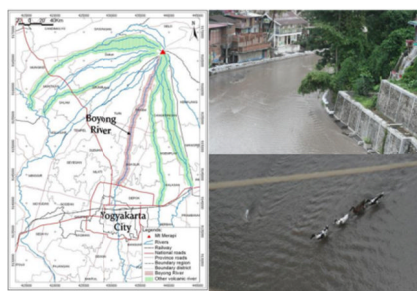
Photo 10 Sediment deposition in Code River

チョデ川はジョクジャカルタ市街地を流れ、氾濫すると都市機能に障害が生じる。上流のボヨン川には火砕流があまり流入していないので、チョデ川への土砂供給量があまり大きくなかった。しかし、Photo 10に示すように、2010年11月29日時点でチョデ川は土砂堆積で河床が上昇し、氾濫の危険性が高まっていた。地域のコミュニティは洪水に警戒して、Photo 11のように危険水位をペンキでマークして備えていた。
