建物近接の地下鉄工事に伴う 道路面亀裂の発生とその原因の推定

地盤事故・災害における
法地盤工学問題ワークショップ

今西肇、東北工業大学 工学部 都市マネジメント学科
趙勇相、Samsung C&T、Korea

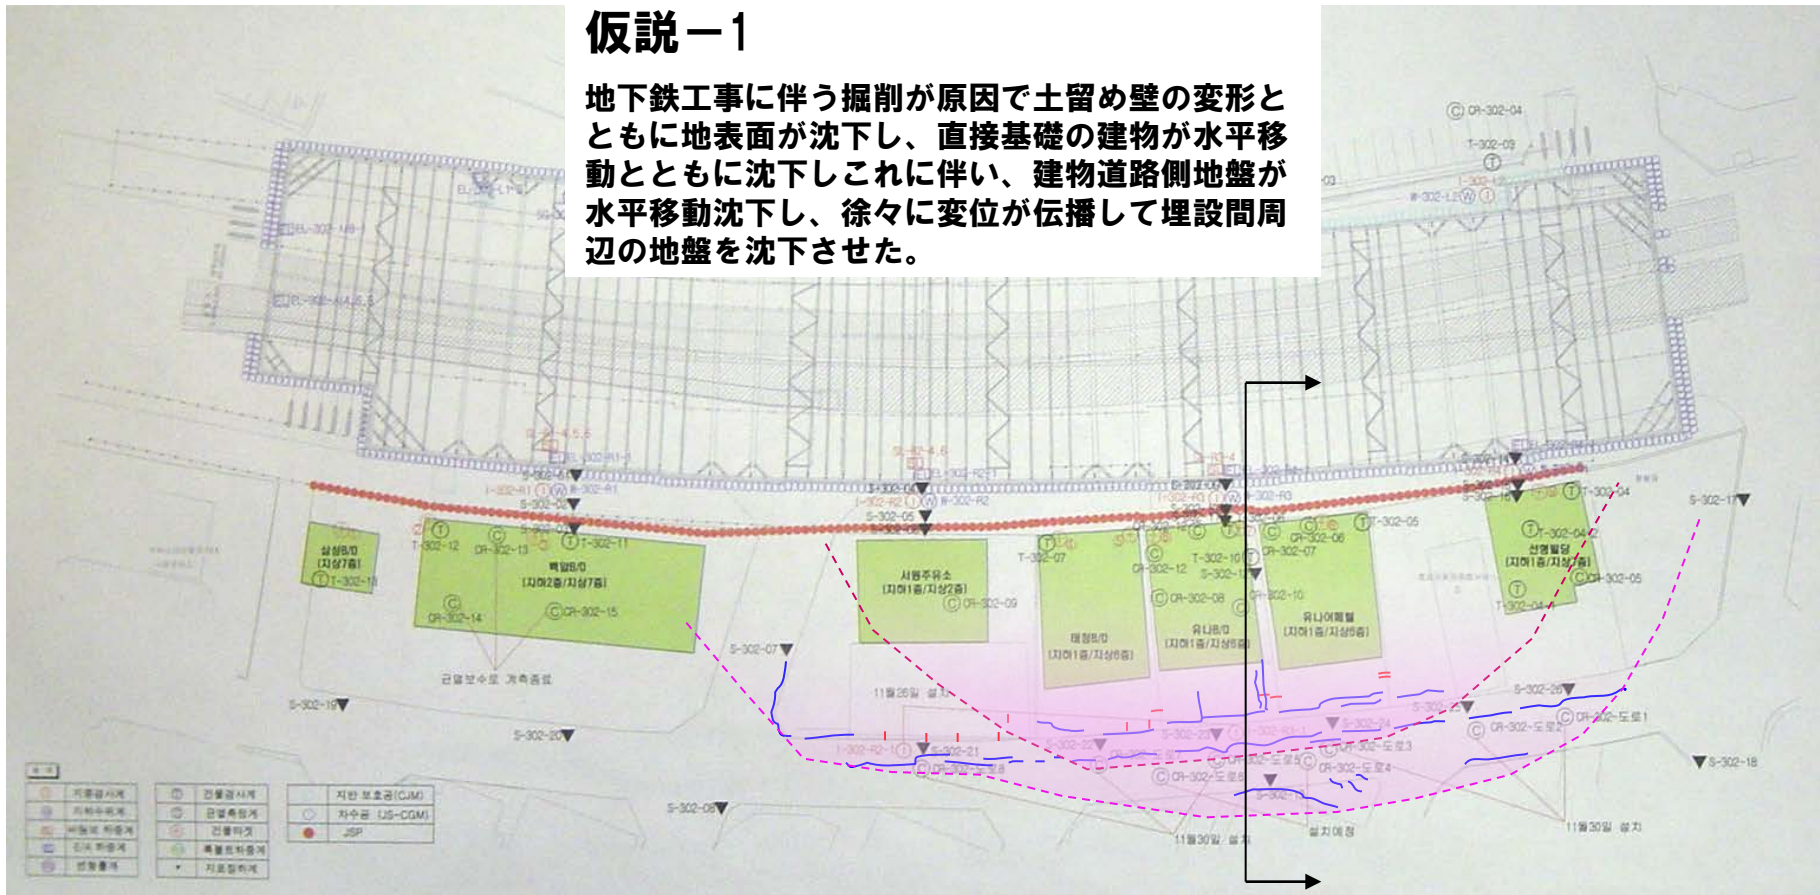
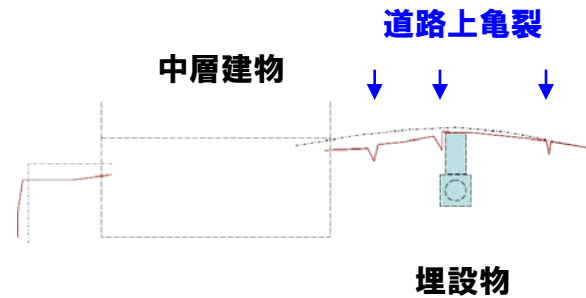
仮説-1

地下鉄工事に伴う掘削が原因で土留め壁の変形とともに地表面が沈下し、直接基礎の建物が水平移動とともに沈下しこれに伴い、建物道路側地盤が水平移動沈下し、徐々に変位が伝播して埋設間周辺の地盤を沈下させた。

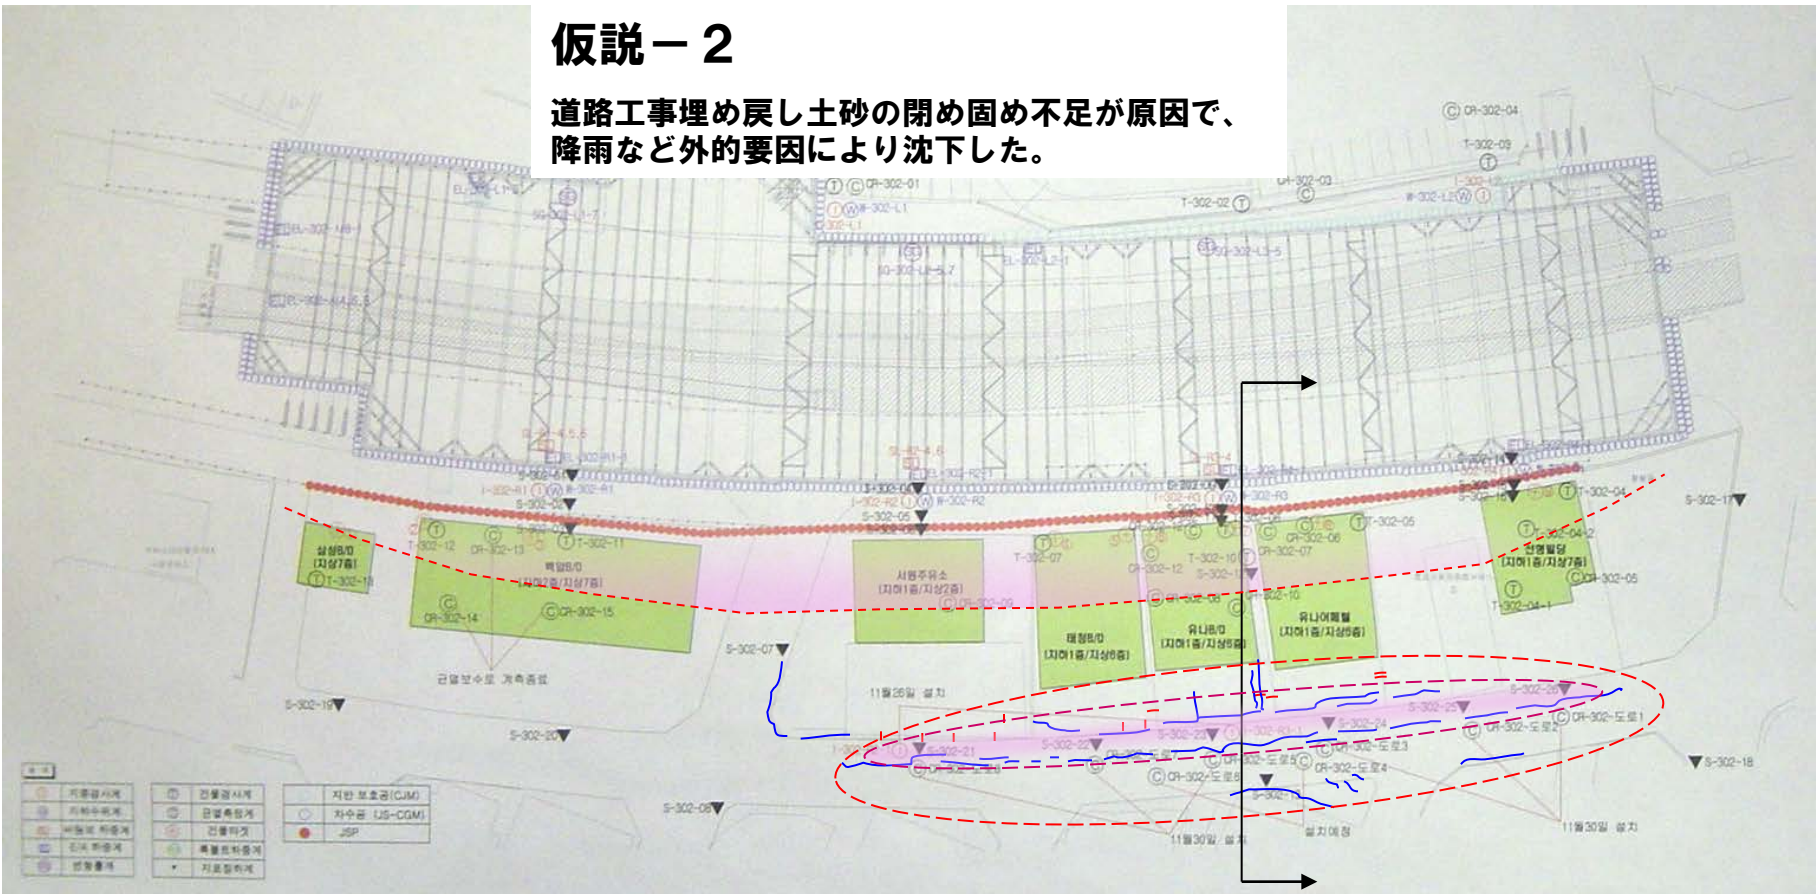
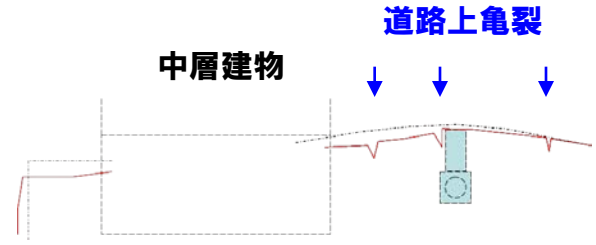
仮説 - 2

道路工事埋め戻し土砂の締め固め不足が原因で、
降雨などの外的要因により沈下した。

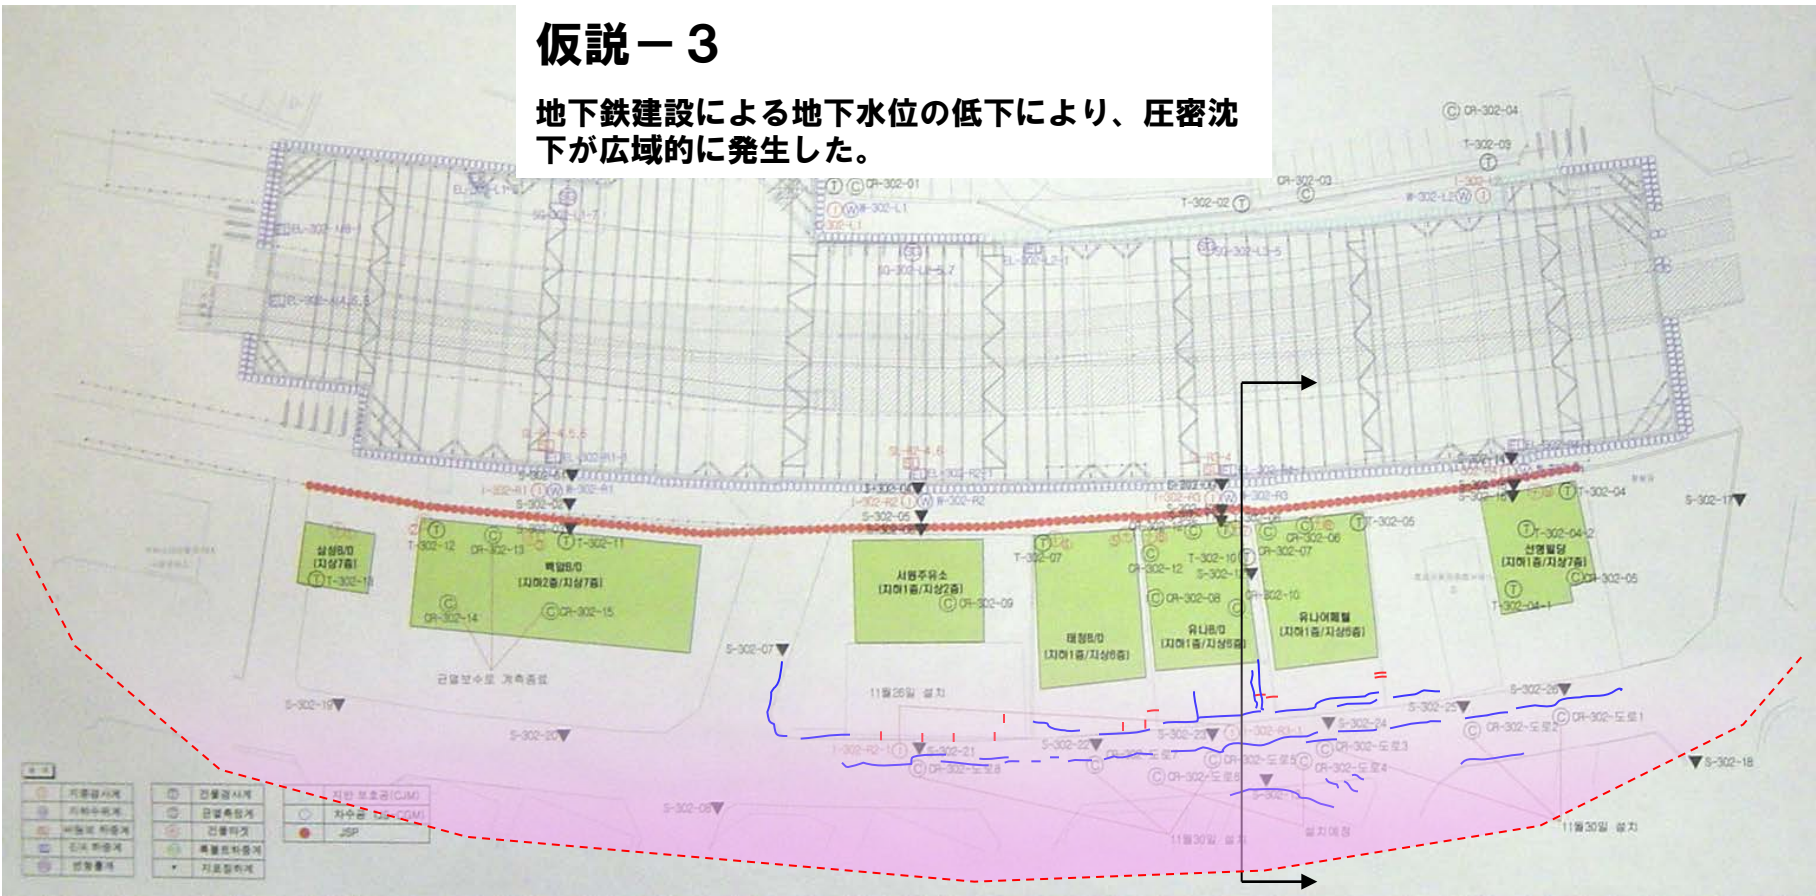
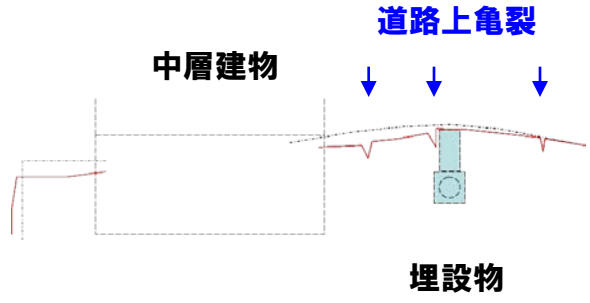
仮説－3

地下鉄建設による地下水位の低下により、圧密沈下が広域的に発生した。

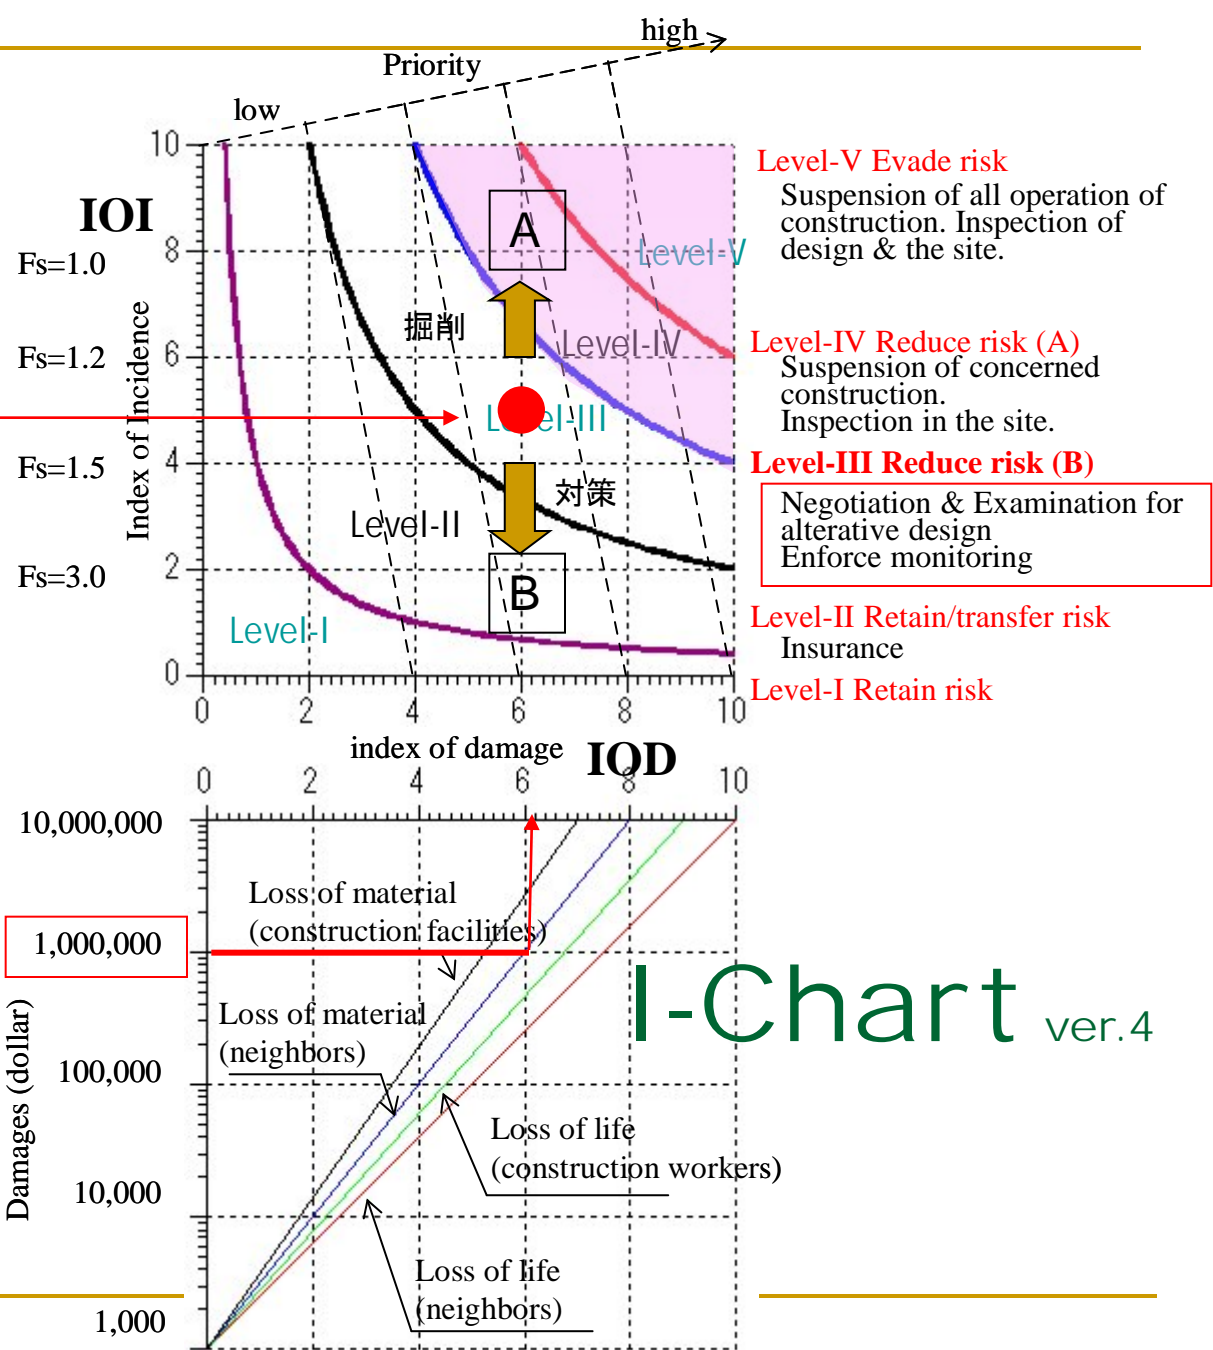
I-Chart 分析

考察：現状においてすぐに対策が必要なわけではないが、掘削とともに建物変位が増大し、安全率が低下する。

従って、引き続き計測管理を十分に行い、建物構造の許容変位量を調査し、管理基準を再度設定する必要がある。

なお、建物変位および周辺地盤変位の原因が複数考えられるため、追加地盤調査を実施し、原因を特定しなければならない。

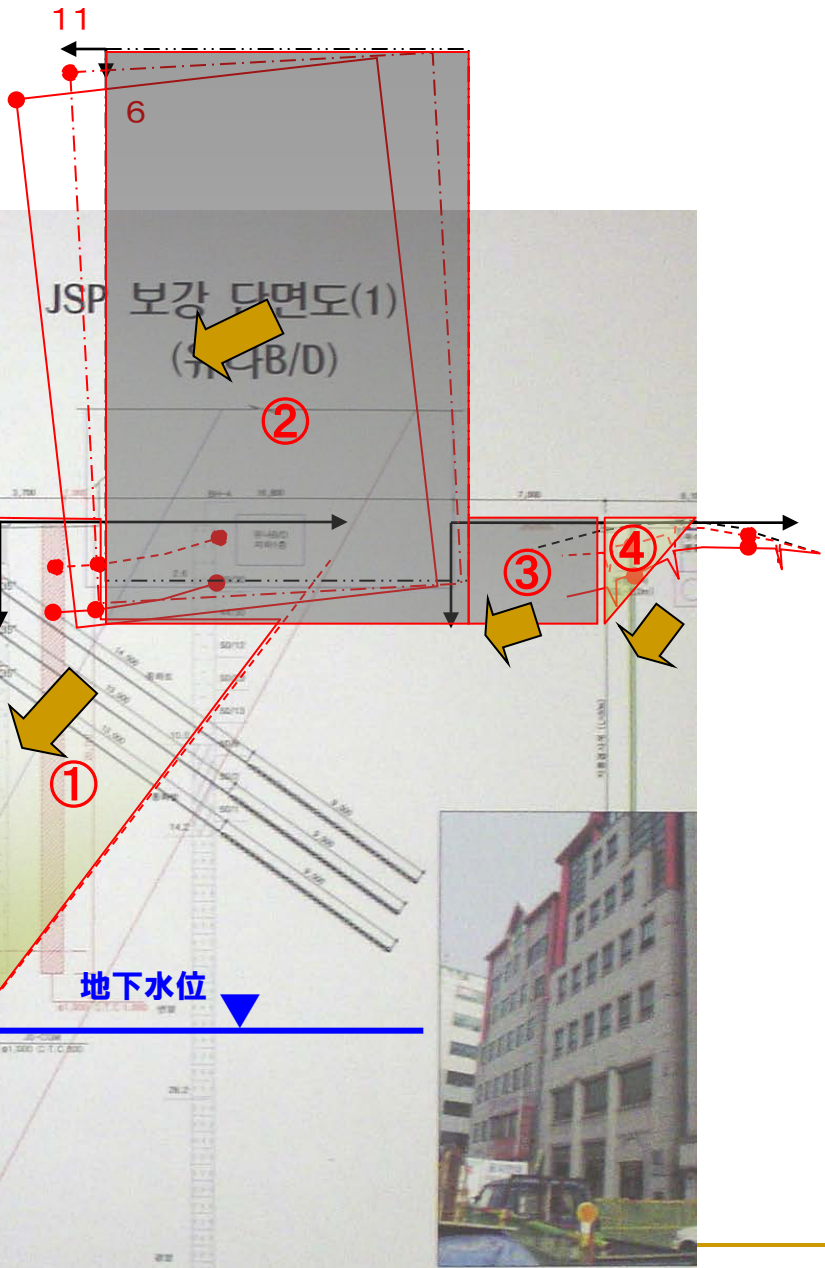
道路変形のシナリオ (仮説 - 1)

- (1) 駅部掘削により土留め壁が変位し背面地盤①が変形し、地表面および建物基礎地盤が沈下した。
- (2) 続いて、建物基礎の沈下とともに建物②が回転しながら変位した。
- (3) 建物②付属している地下室③も建物②に従って変位変形した。
- (4) 地下室の変位変形に伴ってその背面地盤である道路部④が沈下した。
