## 平成24年7月九州北部豪雨による阿蘇山カルデラ壁および中央火口丘での斜面崩壊

### Landslides of Tephra Deposits on Hillslopes of the Aso Caldera Wall and Volcanic Central Cones by the North-Kyushu Heavy Rainfall at July 2012

松四雄騎・齋藤仁<sup>(1)</sup>・福岡浩・古谷元<sup>(2)</sup>

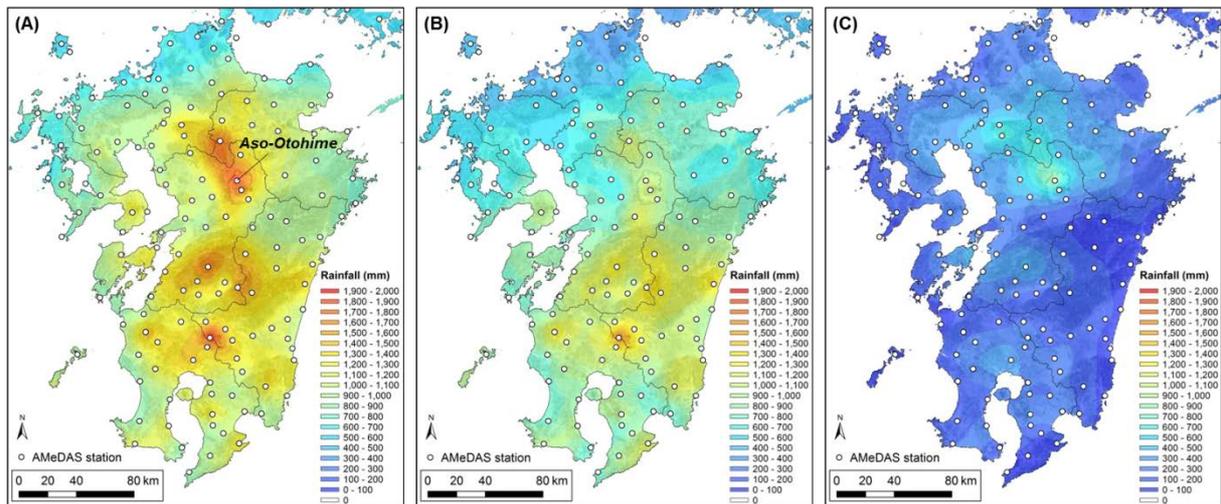
Fig. 1 Rainfall distribution of the North-Kyushu heavy rainfall event based on AMeDAS records. (A) Total rainfall during the spell of rainy season from 15 June to 14 July 2012. (B) Rainfall amount from 15 June to 7 July proceeded to landslide occurrence. (C) Landslide-triggering rainfall from 11 July to 14 July.

今回の2012年7月九州北部豪雨(Fig. 1)は、発災は7月12日(熊本県阿蘇市)および7月14日(福岡県八女市)であるが、断続的に降雨のあった6月15日以降、発災数日前の7月7日までに九州中南部を中心に、合計1000 mm超の雨が先行降雨としてもたらされていることに注意すべきである(Fig. 1B)。7月7日以降、数日の無降雨期間を挟んだのち、7月11日から7月14日にかけて、九州北部を中心に再び強い降雨がもたらされ(Fig. 1C)、先行降雨とトリガー降雨の分布域が重なることによって総雨量が一定以上の値(> 約1700 mm)に達した阿蘇カルデラ地域および

その北西部の八女地域で斜面崩壊が発生した(Fig. 1A)。

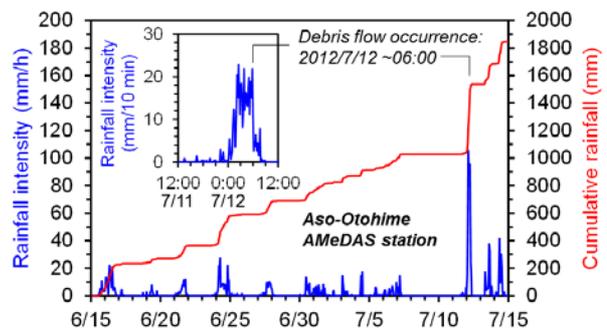
Fig. 2に本研究で対象とする阿蘇カルデラ地域で観測された降雨の経時変化を示す。住民証言によれば、カルデラ壁をつくる斜面で土石流が発生したのは、7月12日の午前6時ころである。斜面崩壊の直接的引き金となった降雨は、時間雨量100 mmを超える猛烈なものであり、10分雨量で10-20 mmの雨が数時間継続することで合計約500 mmの雨水が斜面に供給された結果、崩壊に至ったことがわかる。このトリガー降雨の発生する数日前までには、先行約1ヶ月間で約1000 mmの雨がもたらされており、斜面は高含水状態であったことが予測される。今回の斜面崩壊は、これら時間スケールの異なる二つの降雨の組み合わせによって発生したものといえよう。

Fig. 2 Rainfall record at the Aso-Otohime AMeDAS station (cf. Fig. 1A for location), with timing of debris flows from the caldera wall.

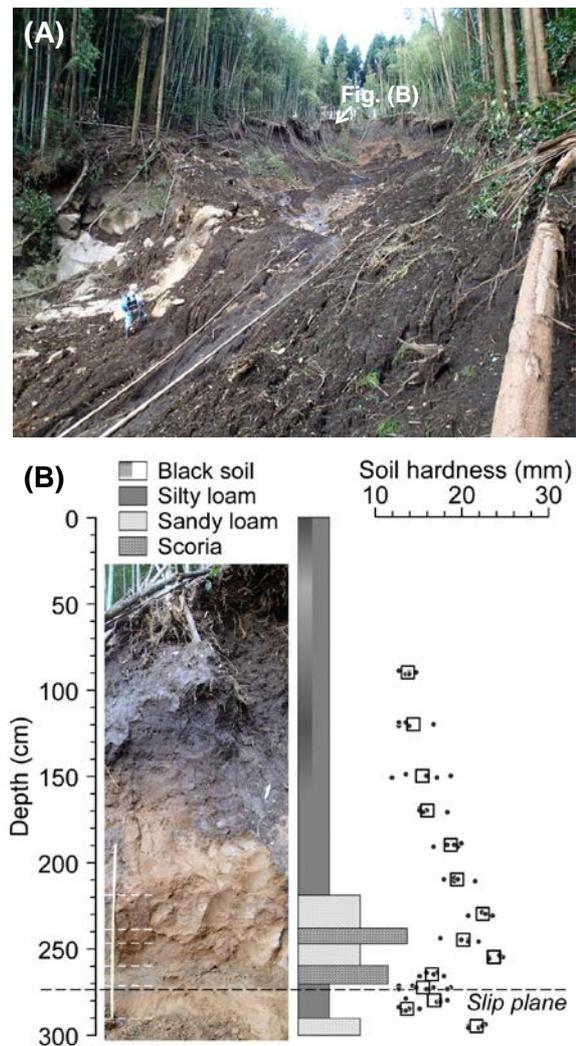
つ明褐色の降下火山灰層の中にすべり面を形成して、上位にある黒ボク土様の土壤層が滑落しているもので、崩壊の深さはおおむね1-2 m以上とやや厚いものが崩壊している (Fig. 3A) . 崩土は流動化して土石流となり、カルデラ底地に拡がっているものが多い。もうひとつは、中央火口丘の斜面に特に多くみられ、暗褐色の土壤化した火山灰層が厚さ1 m以下でごく薄く崩落しているものである (Fig. 4A) . このタイプの崩壊がみられる斜面は草地が多く、源頭部だけが円形に抜け落ちて、それよりも下方の斜面は崩土の移動に伴って草本がなぎ倒されてはいるものの、火山灰層の崩落を免れているというパターンもしばしば見受けられた (Fig. 4B遠望) . また崩土は著しく液状化し、泥流となって長距離を流下し、河谷を埋めているものが大半であった (Fig. 4B) . こうした特徴は、今回の豪雨での同地域における多地点の崩壊に広く認められた (久保田ほか, 2012) .

中坂梨地域の崩壊地では、崩壊の平均的な鉛直深さは $3.5 \pm 0.5$  m、傾斜は $32 \pm 1^\circ$ であった。すべり面はやや硬く締まったスコリア層の直下にあるシルト質ロームの内部に形成されていた。すべり面は、観察した断面では地表から約2.7 mの深さにある (Fig. 3B) 土壤硬度計のデータをみると、浅部から深部にかけて値が増加するものの、すべり面の近傍で値が減少し、力学的に弱面を形成していることが

Fig. 3 Landslide scar investigated at Naka-Sakanashi area. (A) A view upward from mid part of the debris-scoring hollow. Note a man in the photo for scale. (B) Profile of ash fall deposits exposed at lateral scar with Yamanaka soil hardness (dots for raw data, open squares for average).

Fig. 5 に二つの調査崩壊地から採取した供試体を用いて行った飽和一面せん断試験の結果を示す。二つの試料では、せん断強度に大きな差異があることがわかった。特に、粘着力について、中坂梨の試料が14.2 kPaを示すのに対し、仙酔峡の試料は、2.63 kPaと小さな値を示し、概して強度が小さいことが明らかとなった。こうした物性の差異は、両者が異なるテフラであることを意味している。また、この力学的性質の差異を反映して、中坂梨では相対的に深く、緩傾斜の斜面で (Fig. 3A)、仙酔峡では浅く、急傾斜の斜面で (Fig. 4A)、それぞれ崩壊が発生したものと考えられる。

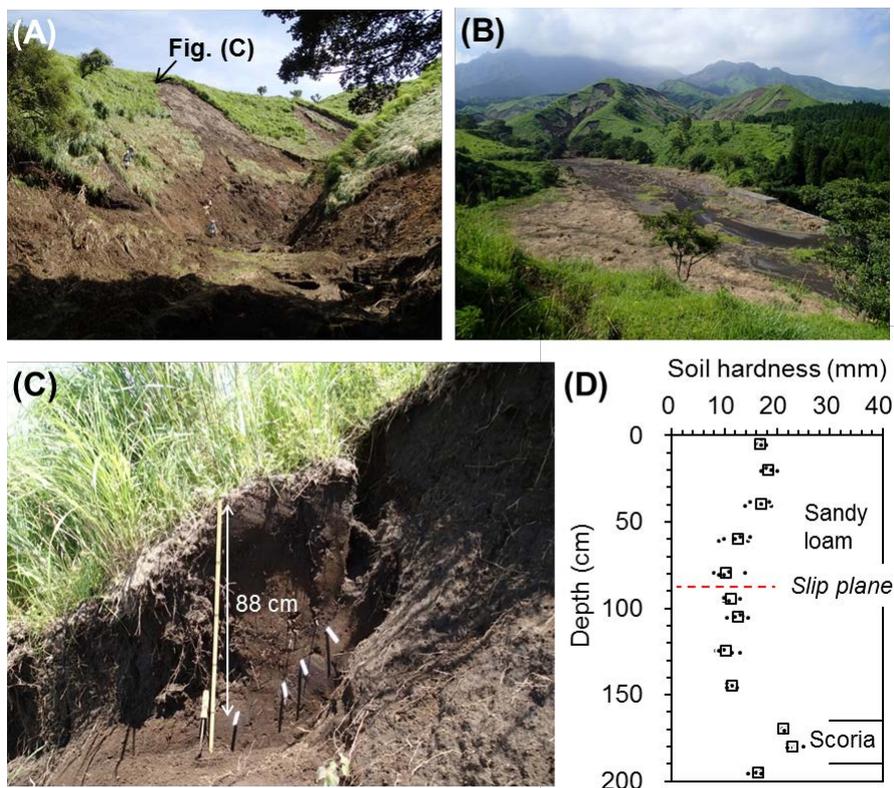
仙酔峡の崩壊地では、崩壊の平均的な鉛直深さは $0.6 \pm 0.1$  m、傾斜は $38 \pm 1^\circ$ であった。崩壊地の源頭部右岸側には、ずれ動いてはいるものの崩落せずにとどまった土塊が残存しており (Fig. 4C) , テンションクラックの延長面や崩壊地内に露出した面との関係から、すべり面はこの鉛直断面上では、深度88 cmに形成されたということがわかった。近傍の頂部滑落崖での土壤硬度データをみると、すべり面の近傍で土壤硬度が小さくなっていることがわかる (Fig. 4D) . ただし、土壤硬度の大きなスコリア層はすべり面よりも数十cm深部にあり、強度の小さい層に到達する最小の深度ですべり面が形成されたことが示唆される。

Fig. 4 Landslide scar investigated at Sensui-kyo area. (A) A view of typical scars. Note men in the photo for scale. (B) A view downward from the scar in Fig. A. (C) Slightly slid but stopped soil mass at the topmost part of the scar (cf. Fig. A), indicating slip depth of 88 cm in this profile. (D) Yamanaka soil hardness for the soil profile (dots for raw data, open squares for average).

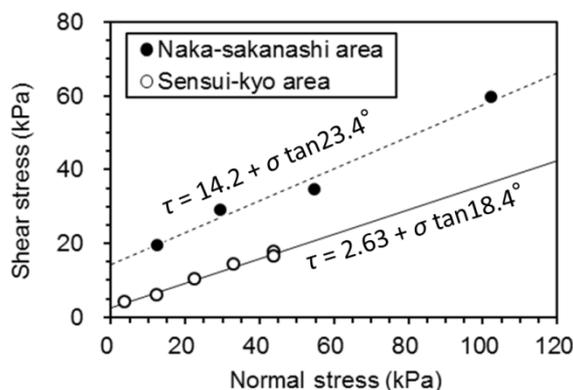
Fig. 5 Results of direct shear test for drained condition for undisturbed saturated specimens.

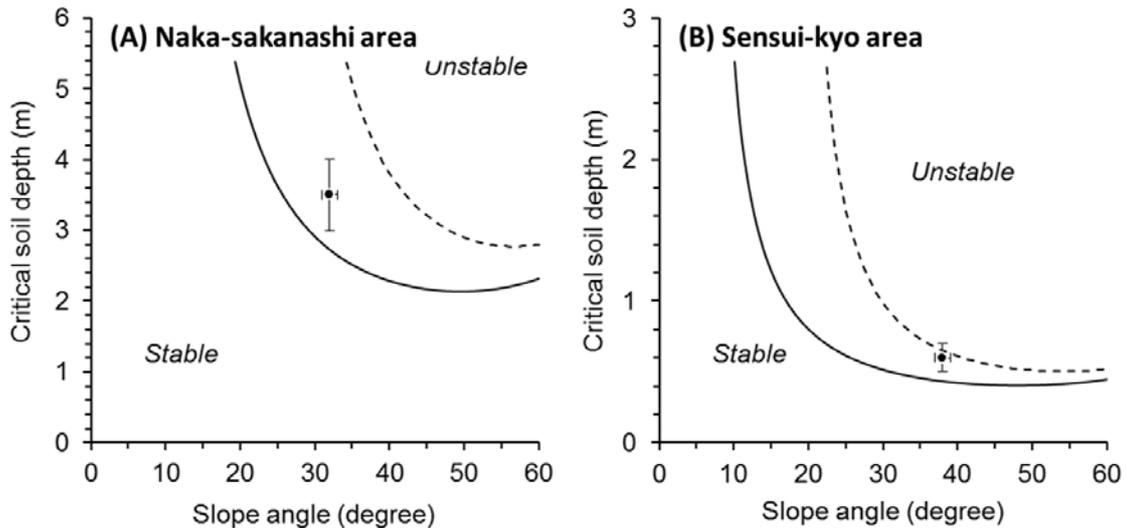
Fig. 6 に得られた物性値を用いて、無限長斜面安定解析を行った結果を示す。これをみると、いずれの地域においても実際の崩壊地の形状データは、間隙水圧の上昇によって崩壊が発生した (図中の破線と実線の間の領域に存在する) と考えることで説明できる。中坂梨の実際の崩壊地のプロットは、実線のカーブに近く、すべり面に大きな間隙水圧が作用して崩壊に至ったものと考えられる。一方仙酔峡の崩壊では、プロットはむしろ破線に近く、土層が濡れた状態 (サクシジョンの喪失) からそれほど大きく

ない程度に間隙水圧が上昇した時点で崩れたものと推察される。これらのことから、中坂梨 (カルデラ壁上部のテフラ層) と仙酔峡 (中央火口丘斜面上のテフラ層) とでは、崩れに要する雨水の量や崩壊発生までの降水のパターン、またそれによって崩れに至るタイミングに差異が生じていた可能性が示唆される。この検証は今後の課題である。

Fig. 6 Slope stability analysis for Naka-sakanashi area (A) and Sensui-kyo area (B). Broken and solid curves indicate critical lines for saturated but no pore-water pressure (tension saturated) condition, and saturated with maximum pore-water pressure (pressure head equals to vertical soil thickness above slip plane), respectively. Dot with errors represents actual landslide scars surveyed in each area.
