フランスカイガンショウ林の
マツノシンマダラメイガの被害と雪害について

古野東洲・渡辺弘之

The Relationship of Damage to Cluster Pine (*Pinus pinaster* Ait)
Stands by Snow and Shoot Moth (*Dioryctria splendidella* H. -S.)

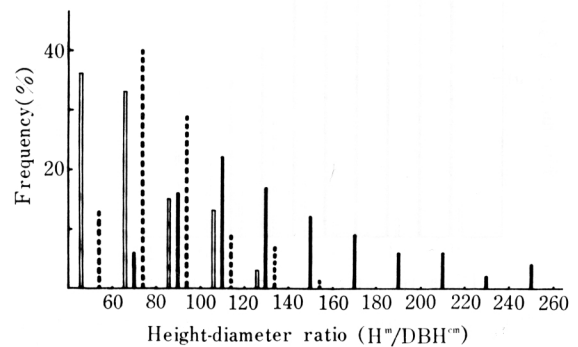
Fig. 1. Frequency distribution of height-diameter ratio of individuals at investigated cluster pine stands in Saijo and Nagasawa.

雪により激害をうけた両林分を比較すると、西条では幹の折れが雪害木の大部分(98%)を占めていたが、長沢では幹の折れと曲りがほぼ半々であった。さらに、幹の折損で、西条では折損木のうち完全に切断されたものが72%であったが、長沢では4%とすくなく、両林分で雪害のあらわれ方に大きな違いがあった。この原因の1つに両林分の幹の形状比の違いが考えられる(図-1)。幹の曲ったものは形状比の大きいものに、また胸高直径の細いものに多くあらわれている。

このように西条と長沢の両雪害林分で差がみられた原因に、降雪の量、質、その他気象条件も影響をあたえていたと思われるが、これらは正確な記録がなく不明である。また、林分の状態、林分を構成している個々の木の年令、大きさ、形状比などが関与していることが考えられる。それで、西条、長沢での標準地の毎木調査結果および形状比の本数配分を示すと表-3および図-1のようになる。なお、西条での調査木の樹高は、雪害木ではすべての木の折れた部分の確認が困難であったので、無被害木および樹高が確認できた個体で示した。

樹齡の差からくる個体の大きさの違いのほかに、立木密度および樹幹の形状比の違いが主としてこの両林分の雪害に差があらわれた原因と考えられよう。長沢の天然更新林分では、高密度でさらに幹の形状比が非常に大きく、これが雪害、とくに多くの個体の幹が曲った最大の要因と思われる。この

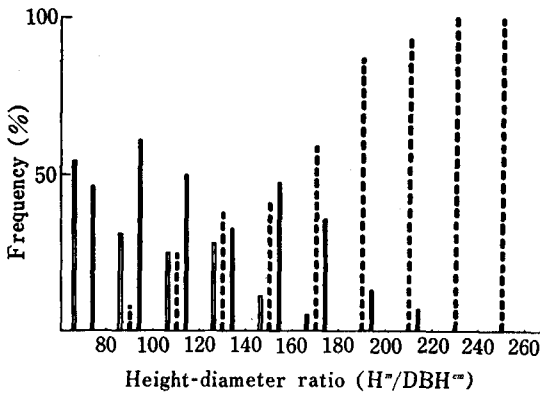
Fig. 2. Relation between snow damage and height-diameter ratio of cluster pine stand on Nagasawa slope.

林分では、標準地内の全個体の樹高を測定したので、形状比別に無被害木、幹が折れたもの、幹が曲ったものに分けると図-2のようになる。無被害木は形状比の比較的小さいものに多く、幹が曲ったものは形状比の大きいものに多く、折損木はこの中間で、やや形状比の小さいところで多くみられた。このことは、同じ降雪で被害をうけた愛媛県下のスギ林についても認められている。なお形状比が200を越えていた43個体はすべて雪害をうけ、そのうち40個体は幹が曲っていた。さらに各標準地間にも、それぞれ平均形状比に差がみられ、平均形状比が最大のN-4標準地に幹の曲ったものが最も多く(64%)あらわれ、以下N-2で49

%, N-3で47%, N-1で24%, N-5で21%となっている。このように雪害木のなかでも幹が曲ったのはその形状比が大きかったことに大きく影響されていたことがわかる。また、胸高直径別では、幹が曲ったものは8cm以下にみられ、とくに細い個体に多かった。

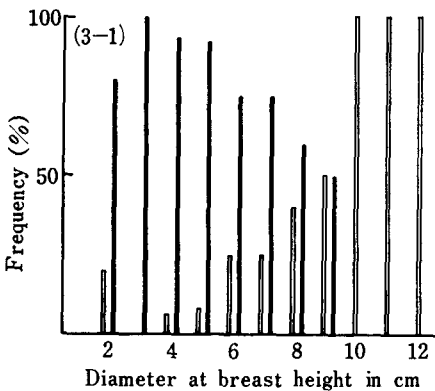
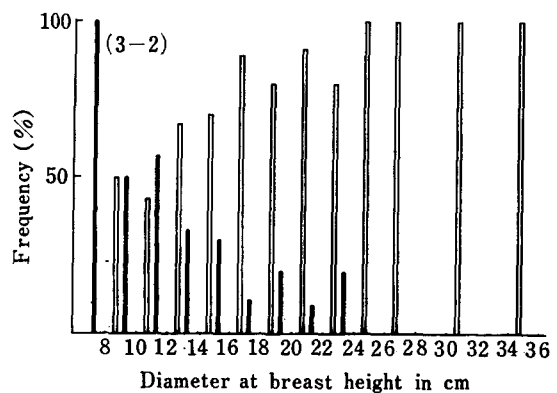
Fig. 3. Relation between breaking portion of stem and diameter at breast height of trees broken on Nagasawa slope and in Saijo.

雪で幹が折れたもので、その雪損部位を樹冠内とその下で分けると図-3のようになる。

長沢の林分では、胸高直径が太いものは樹冠内で折れ、細くなるにしたがって樹冠の下で折れた個体が多くなっている。とくに胸高直径が5cm以下のものでは、折損木の90%以上は樹冠の下で折れている。反面、胸高直径が10cmを越えているいわゆる優勢木では折損木はすべて樹冠内で折れている。西条の林分でも、胸高直径の絶対値は違ってもこの傾向は全く同じである。しかし、長沢では

折損木の23%が樹冠内で折れていたが, 西条では75%が樹冠内で折れ, その割合はほとんど逆になっている。

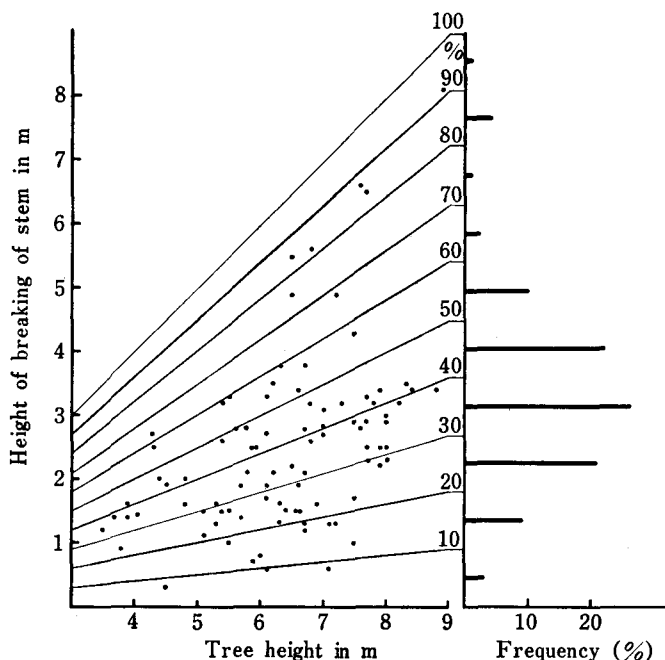
Fig.4. Relation between height of breaking and tree height on Nagasawa slope stand

折損高は、長沢では樹高の0.2~0.5倍の位置に集中(69%)し、大部分(91%)は樹高の0.6倍より下で折れていた(図-4)。西条では樹高の0.6~0.8倍のところで折れたものが多かった。折損部の直径は、大部分の個体では、胸高直径の0.7倍より太く、折損個体の約半数は胸高直径の0.7~0.9倍の太さのところで折れていた(図-5)。

長沢の林分の樹高と折損高, 胸高直径と折損部直径の関係は図-4, 5のようになる。すなわち折損高は, 大部分の個体(91%)が樹高の60%の位置より下になり, 胸高から樹高の50%の位置で折れたものがとくに多い。四手井¹²⁾は雪による折損が樹高の0.7

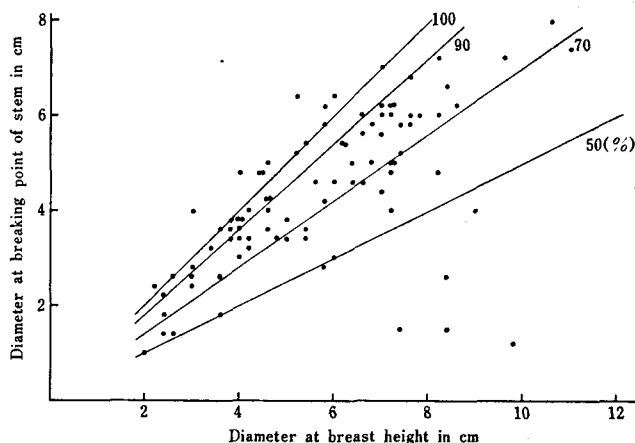
Fig.5. Relation between diameter at breaking point and diameter at breast height on Nagasawa slope stand

倍, 0.4~0.5倍, 0.1倍のところが多くみられると述べているが, 本調査では, 折損高は樹高の0.2~0.5倍に集中していた。なお, 西条の林分では, 折れた個体の樹高を正確には推定できないが, 樹高測定個体での胸高直径と樹高の関係から推定すると, 折損高はほぼ樹高の60~80%が多いようで, また幹の下の方で折れているものはほぼ樹高の40%にあたり, 四手井の調査とよく似た結果となった。胸高直径と折損部直径との関係は, 図-5のように, 大部分の個体が胸高直径の70%の太さより太いところで折れ約半分が70~90%の太さで折れている。しかし, 胸高直径の細いものは胸高に近く, 太いものほど胸高から離れる傾向があり, これは図-4の結果からもうなづける。

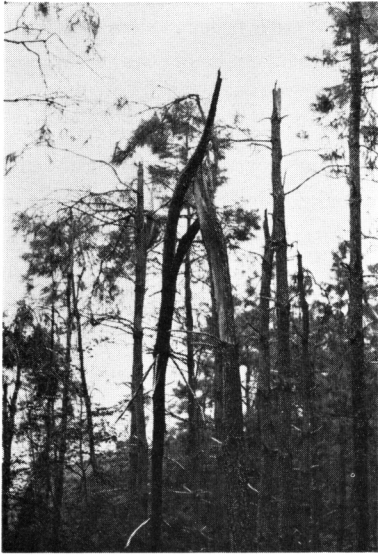
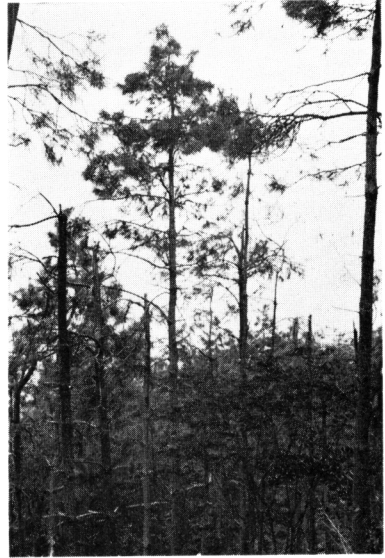
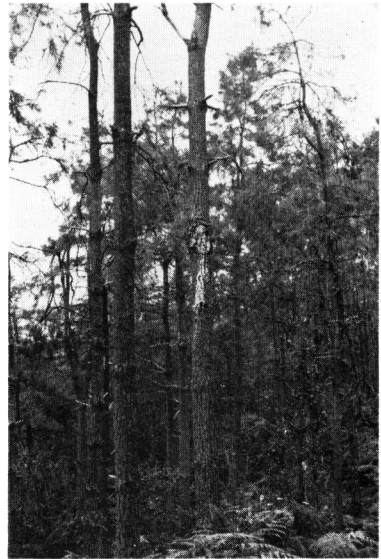
- Plate I. cluster pine stand damaged by snow crown in Saijo.
 part of damaged stand (photo. 1, 4 and 5)
 panoramic view of damaged stand (photo. 2)
 upper part of broken stem (Photo. 3)
- Plate II. cluster pine stand damaged by snow crown on slope in Nagasawa.
 part of damaged stand (photo. 6, 7 and 8)
 breaking at branch whorl (photo. 9)
 breaking above branch whorl (photo. 10)
 breaking between branch whorl (photo. 11)

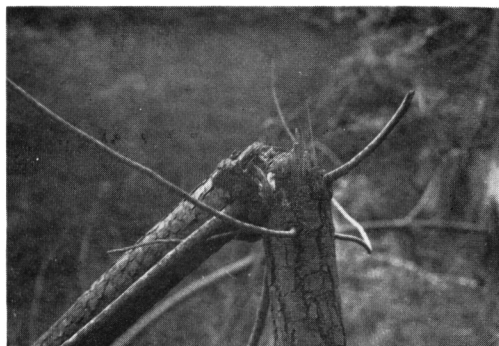
photo. 9

さらに, 長沢の林分での折損部位調査では表-1にみられるように, 枝階の分枝部のすぐ上で折れているものが67%と最も多く, ついで分枝部で折れているもの, 分枝部のすぐ下で折れているものの順に折損がみられ, コの字に二つ折れになっている個体も数例みられた。
