令和2年7月球磨川豪雨 ダムの役割と効果および拠点医療機関の水害対策

Floods in Kuma River in July 2020

Roles and Flood Mitigation Effects of Dams and Flood Countermeasures of Core Medical Institution

Recordable heavy rainfall hit and caused severe floods from the Kuma River in Hitoyoshi and Kuma regions in July, 2020 due to an active frontal rain system. This paper aims to show the flood impacts and mitigation effects of dams including proposing Kawabegawa dam. Additionally, we clarify challenges and issues in measures taken by core medical institutions against large-scale floods based on the results of interview with the core medical institution in Hitoyoshi and Kuma regions. The paper then discusses directions for effective flood countermeasures of core medical institutions in order to have more robust Business Continuity Plan (BCP) for large-scale flood disasters.

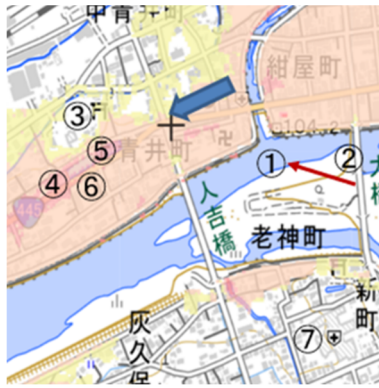
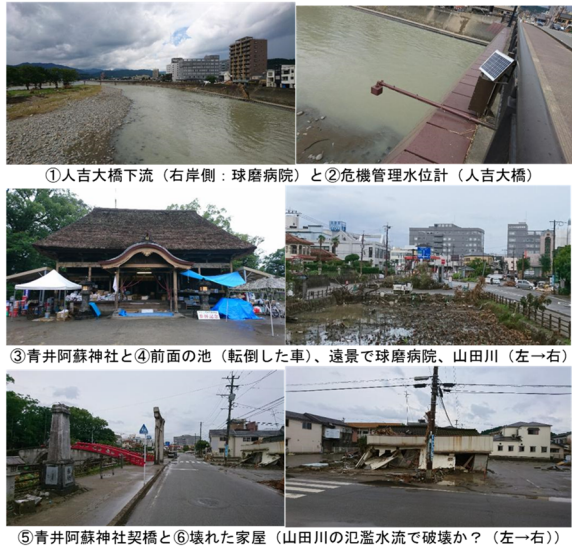
Fig.4 Flood damages in Hitoyoshi city area

被害は広範に及んでおり、人吉市内においては、国宝の青井阿蘇神社周辺では4mを超える浸水深が発生している。また、球磨川本川からの越水のみならず、支川山田川からの氾濫水が本川と並行するようになりかなりの流速を持って流れたことが、家屋の損壊の様子からも伺い知ることができる(Fig.4)。

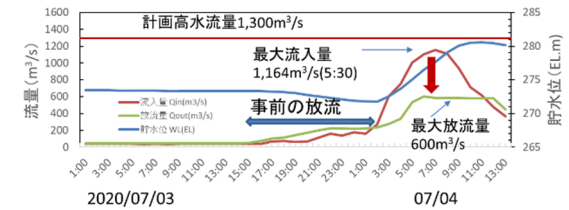
Fig.7 Flood control effect of Ichifusa dam

球磨川には、本川上流に熊本県の管理する多目的ダムである市房ダム (Fig.6: 1959年完成, 目的: 洪水調節, 流水の正常な機能の維持, 発電, 諸元: 堤高78.5m, 総貯水量容量 4,020 万 m³, 有効貯水容量約 3,510 万 m³, 流域面積: 157.8km² (球磨川全体 1,880km²の 8.4%), 計画高水流量 1,300m³/s, 計画最大放流量 650m³/s)がある。洪水に備えて前日からの予備放流 (273.3m→271.8mへ約 1.5m 低下 (約 10 時間))により、洪水調節容量を増加 (850 万から約 770 万 m³ 増: 合計 1620 万 m³) (相当雨量 (上流域面積あたりの容量): 54→103mmに増大)された。流入流量が非常に大きかったものの、市房ダムはこの事前の放流による容量増の効果もあって異常洪水時防災操作に至る一歩手前まで洪水を貯留し、大きく洪水流量を軽減 (1,164→600m³/s)させた (Fig.7)。

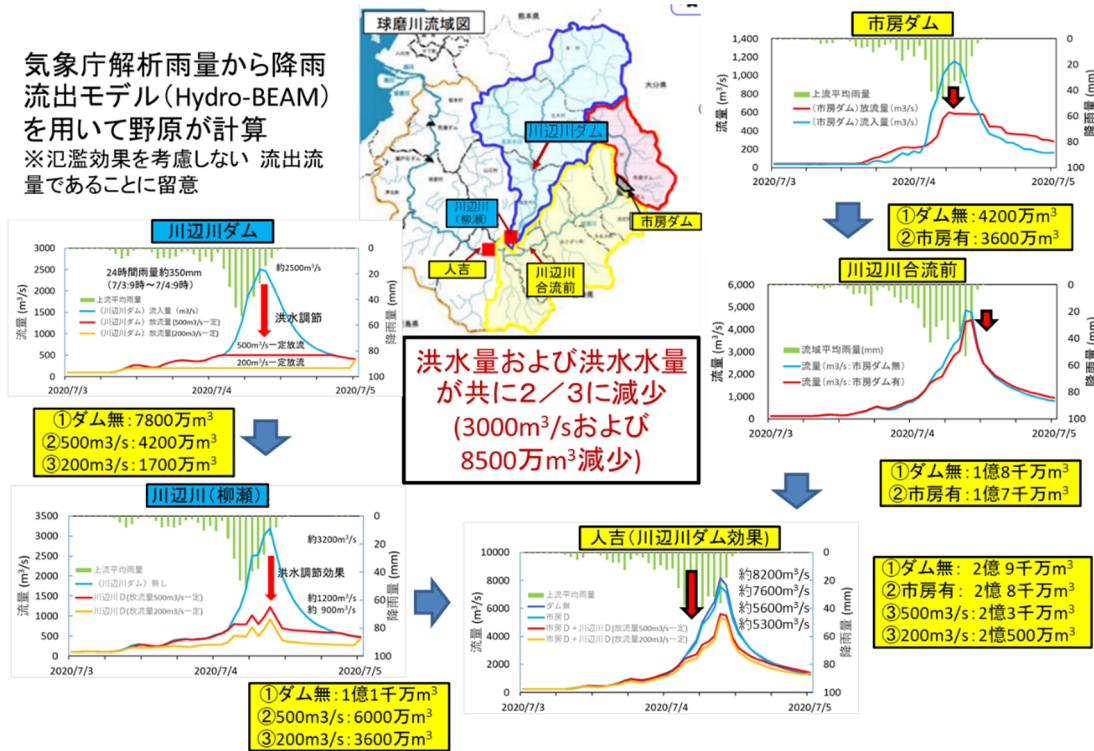
Fig.8 Estimation of flood control effects of Ichifusa and Kawabegawa dams

そこで、仮に川辺川ダムが建設されていた場合の被害軽減効果について、洪水ピーク流量のみならず、洪水流出総量の観点からも検討を行った (Fig.8)。川辺川ダム上流域の降雨は、球磨川本川上流よりもやや少なく (約 350mm/24 時間)、今回、ダム地点に流れ込んだ流量は約 1 億 2 千万 m³ (ピーク流量: 約 2,500m³/s)である。ここでは、川辺川ダムの洪水調節操作は簡略化のために一定量放流 (500, 200m³/s 一定放流) で試算を行っており、ダムからの放流量を 500m³/s 一定とすれば必要な調節容量は約 5,400 万 m³, 200m³/s 一定の場合は必要容量は 9,000 万 m³ となり、概ね当初計画の洪水調節容量の範囲内で十分な洪水調節効果を発揮することが期待される。

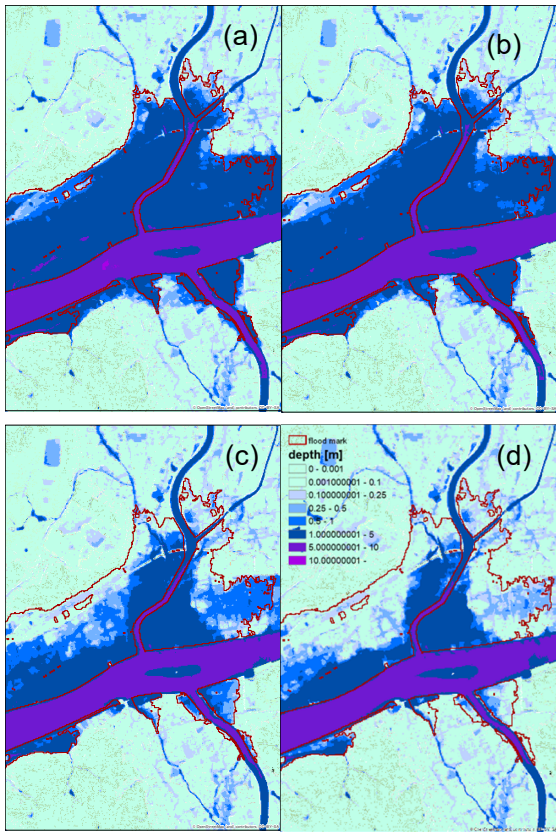
Fig.12 Calculated water depth at Hitoyoshi area (2020/7/4, 9:00:00) (a):Without flood control of Ichifusa and Kawabegawa dams, (b): Only with Ichifusa dam, (c): Both with two dams, (d): No discharge from two dams

次に、人吉付近の水深計算結果を4つのケースで比較した。まず、市房ダムの洪水調節効果について、市房ダム無(観測流入量=放流量)をFig.12(a)に、市房ダム有(実績放流量)をFig.12(b)に示す。これらより、その差は比較的小さいことがわかる。これに、川辺川ダム有(最大放流量200m³/s)の場合をFig.12(c)に、さらに、両ダムからの放流量をゼロにして、両ダム流域以外の残流域からの水量のみを与えた場合をFig.12(d)に示す。最後のケースは、本川水位の上昇を抑えて、山田川において背水が生じにくい計算設定として、主に山田川流域単体における浸水を示すことを目的として実施したものである。

Fig.12 (c) より、市房ダムかつ川辺川ダムがある場合は、大きな治水効果があることが見て取れる。なお、その場合でも浸水域が認められるのは、本計算では 5m 解像度の一般に入手可能な高解像度の標高データを用いているが、特に中小河川の局所的な堤防天端高（パラペット等含む）が必ずしも正確に再現できていないために、現実よりも氾濫しやすくなっていることが理由と考えられる。

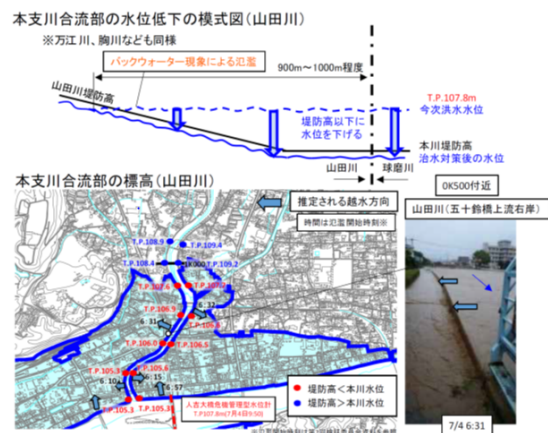
Fig.16 Inundation record and backwater effect (Review meeting of Kuma River Flood (2020))

また仮に、市房、川辺川ダムからの放流をゼロとする場合は、青井阿蘇神社付近の水深は7cmとなり浸水がほとんど発生しない計算結果になった。これらの浸水被害の違いは、国土交通省と熊本県による検証会議でも示されたように (Fig.16), 球磨川本川の水位上昇に伴って、山田川の流水が行き場を失うバックウォーター現象の有無に相当し、山田川単独では浸水被害はほとんど生じないことが明らかとなった。

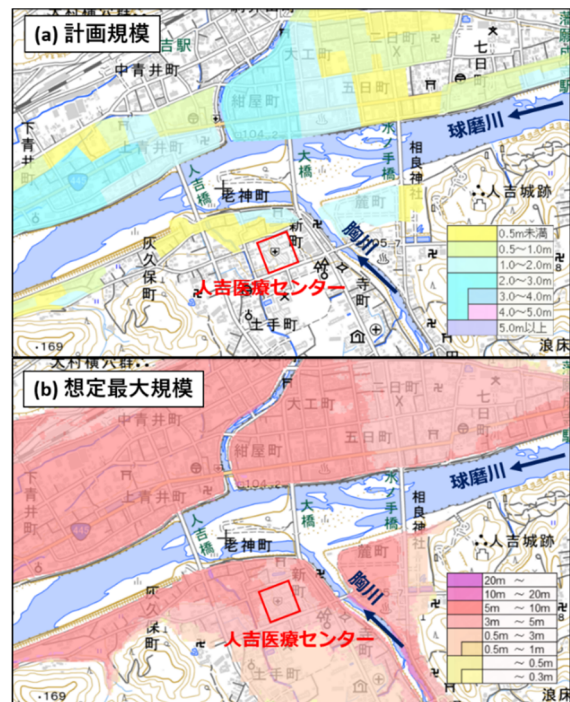
Fig.17 Flood Hazard Map around Hitoyoshi Medical Center : (a) Planned flood level, (b) Expected maximum flood level (Modified from the Geospatial Information Authority of Japan "Layered Hazard Maps")

令和 2 年 7 月豪雨では、同センターは球磨川の左岸支川である胸川からの氾濫により建物の 1 階部分が浸水し、浸水や浸水対策による制約の中で災害時医療を提供することを余儀なくされた。同センターの周辺の浸水想定区域を Fig.17 に示す。図より、計画規模の洪水では浸水が想定されていないのに対し、想定最大規模の洪水では最大で 3~5m の浸水が想定されていることが分かる。通常、3~5m の浸水では建物の 2 階にも浸水が及ぶことを考えると、令和 2 年 7 月豪雨における人吉医療センターの浸水は計画規模の浸水想定と想定最大規模の浸水想定との中間であると言え、このことは上述の降雨の外力規模の特徴とも整合する。

- ・ 人吉医療センターは、Fig.17(a)に示す計画規模の洪水ハザードマップでは浸水想定区域外に立地しており、かつ昔から球磨川左岸は浸水の

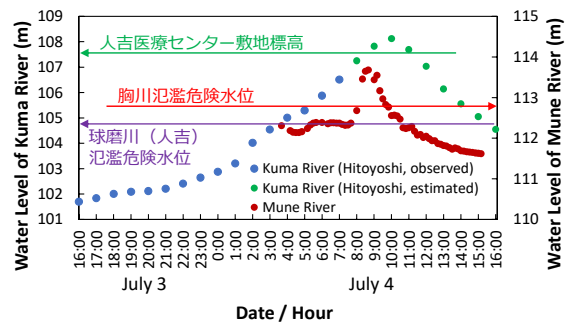
Fig.18 Water level changes at Kuma River (at Hitoyoshi) and Mune River

Fig.18 より、人吉地点での球磨川本川の最大水位が氾濫危険水位を大きく超過していること、胸川においても遅くとも 7 月 4 日 8:20 から同日 9:30 にかけて氾濫危険水位を超過していたことが分かる。なお、胸川観測地点は胸川の本川合流部より 1.5km ほど上流に位置しており、観測記録からも今次洪水では球磨川本川からの背水の影響範囲外であったことがうかがえる。

また、Fig.18 に国土地理院の地理院地図より読み取った人吉医療センターの敷地の屋外駐車場の標高（球磨川本川と支川の胸川に近い北東側の最低標高である T.P.107.6m）を付記しているが、推計された球磨川本川人吉地点の水位と比較すると、7 月 4 日 8:30 頃から 11:00 頃にかけて、球磨川本川の水位が同センターの敷地標高を上回っており、その差は最大で 60cm 余りであった（同日 10:00）。仮にこのときの人吉医療センター敷地での屋外駐車場の浸水面と本川の水面の標高が同等であったとすると、浸水深は 60cm 程度となり、後述する病院のヒアリング回答内容と整合的である。

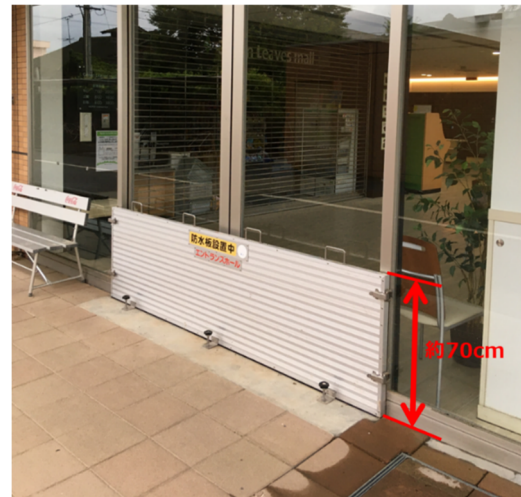
Photo 2 Installed water gate (July 23, 2020)

- ・ 7 月 4 日 6 時頃には球磨川が右岸から越水し始め、その後、テレビで上流の市房ダムで 8 時 30 分から異常洪水時防災操作を開始することが予定されている（結果的には同操作は実施されなかった）ことを知り、防水板の設置を決定した（Photo.2 を参照）。土曜日の早朝であったため在勤職員数が少なかったことと、市街各所の道路が冠水していたことにより参集が困難であったため、限られた人手（2 名）で 7 時過ぎより防水板を設置した。既に 1 か所の出入口は防水板を設置していたので、残り 7 か所の出入口における防水板の設置を行い、徐々に作業に携わる職員数が増えたものの、全て設置するまでに 45 分を要した。なお、防水板の設置は初めての経験であった。

- ・一方で、ER 搬入口の防水板は救急患者の受入れを優先するため浸水が進行するまで設置できなかった。地域医療を担うこの拠点病院へは、次から次へと患者が救急搬送されてくるので、すみやかに患者を建屋内に搬入するためには止むを得ないことと考えられる。（本災害では、人吉市内の他の救急指定病院や産婦人科医院が被災したため、発災後は人吉医療センターが地域の全ての救急車や妊婦を受け入れることとなった）
- ・また、1 階にあったコンピュータやモニター、超音波診療機器、ポータブルレントゲンなどを高い所へ上げるとともに、CT や MRI など大型画像診断機器室やカテーテル室への浸水を防ぐために扉の隙間に毛布やタオル、検査着、紙おむつなどを詰めるなど、大型医療機器を守るための準備が行われた。

- ・支川の胸川からの氾濫水により病院が浸水した。まず、病院の屋外駐車場と周辺道路が浸水した。屋外駐車場の浸水深は最大で 60cm ほどとなった。病院への浸水以前から、出入口の自動ドアの排水口から水が逆流してしみ出してきたが、布で押さえたところ、病院内へ水が入ってくることはなかった。
- ・7 月 4 日早朝から救急車が絶え間なく病院へ患者を搬送する状況であったので、救急の出入りのために ER の搬入口には防水板を設置していなかったが、8 時 30 分ごろ ER 搬入口にも防水板を設置した。そのため、救急車からの患者搬入は担架に移し、手渡しで患者を病院内に運んだ。（この後、救急要請に対応する救急車も水没・走行不能となり道路の水が引くまで救急患者の搬送は途切れた（木村, 2020））
- ・前述の ER 搬入口や、周辺住民の避難受け入れのために完全に閉鎖していなかった出入口からの浸水により、病院内の浸水は 9 時 30 分頃には約 10 cm となった。放射線医療機器を設置している部屋などは、前述の部屋単位での浸水対策の効果もあり、5 cm 未満の浸水であった。もう少し浸水深が高ければ、ER で使用する電子機器や放射線医療機器の電子基板が水没し使用できなくなった可能性があったが、幸いにしてそれ以下に浸水深を抑えることが出来た。

- ・同センターでは、被災以降も防水板の設置訓練等職員を対象にした研修や災害訓練を積極的に行っている。今後予想される気象変動に伴う線状降水帯による大雨等水害の頻発化に備え、浸水対策に特化した要綱を策定し、災害時にも医療提供を維持することのできる組織体制や情報伝達手段の再構築が必要である。
- ・病院建物や機器等の浸水対策として、1階の出入扉のガラス部分の強化や防水板の追加(二重防水)のほか、医療機器を浸水から守るための防水シートの活用、浸水想定時のエスカレーターやエレベーターの運用方法の変更が検討である。
- ・外部との通信や情報収集体制の面での対策では、災害時の通信手段として携帯電話(スマートフォン)の増台や、衛星インターネットの購入などが挙げられる。そのほか、外部からの支援として有用であるものとしては、携帯電話移動基地局の設置や他のJCHO医療機関からの医師や看護師の応援派遣などが考えられる。
