2020年7月豪雨災害による熊本県南部の深層崩壊について

Deep-seated Landslides Induced by the Heavy Rain Event of July 2020 in South Kumamoto

山崎 新太郎

Synopsis

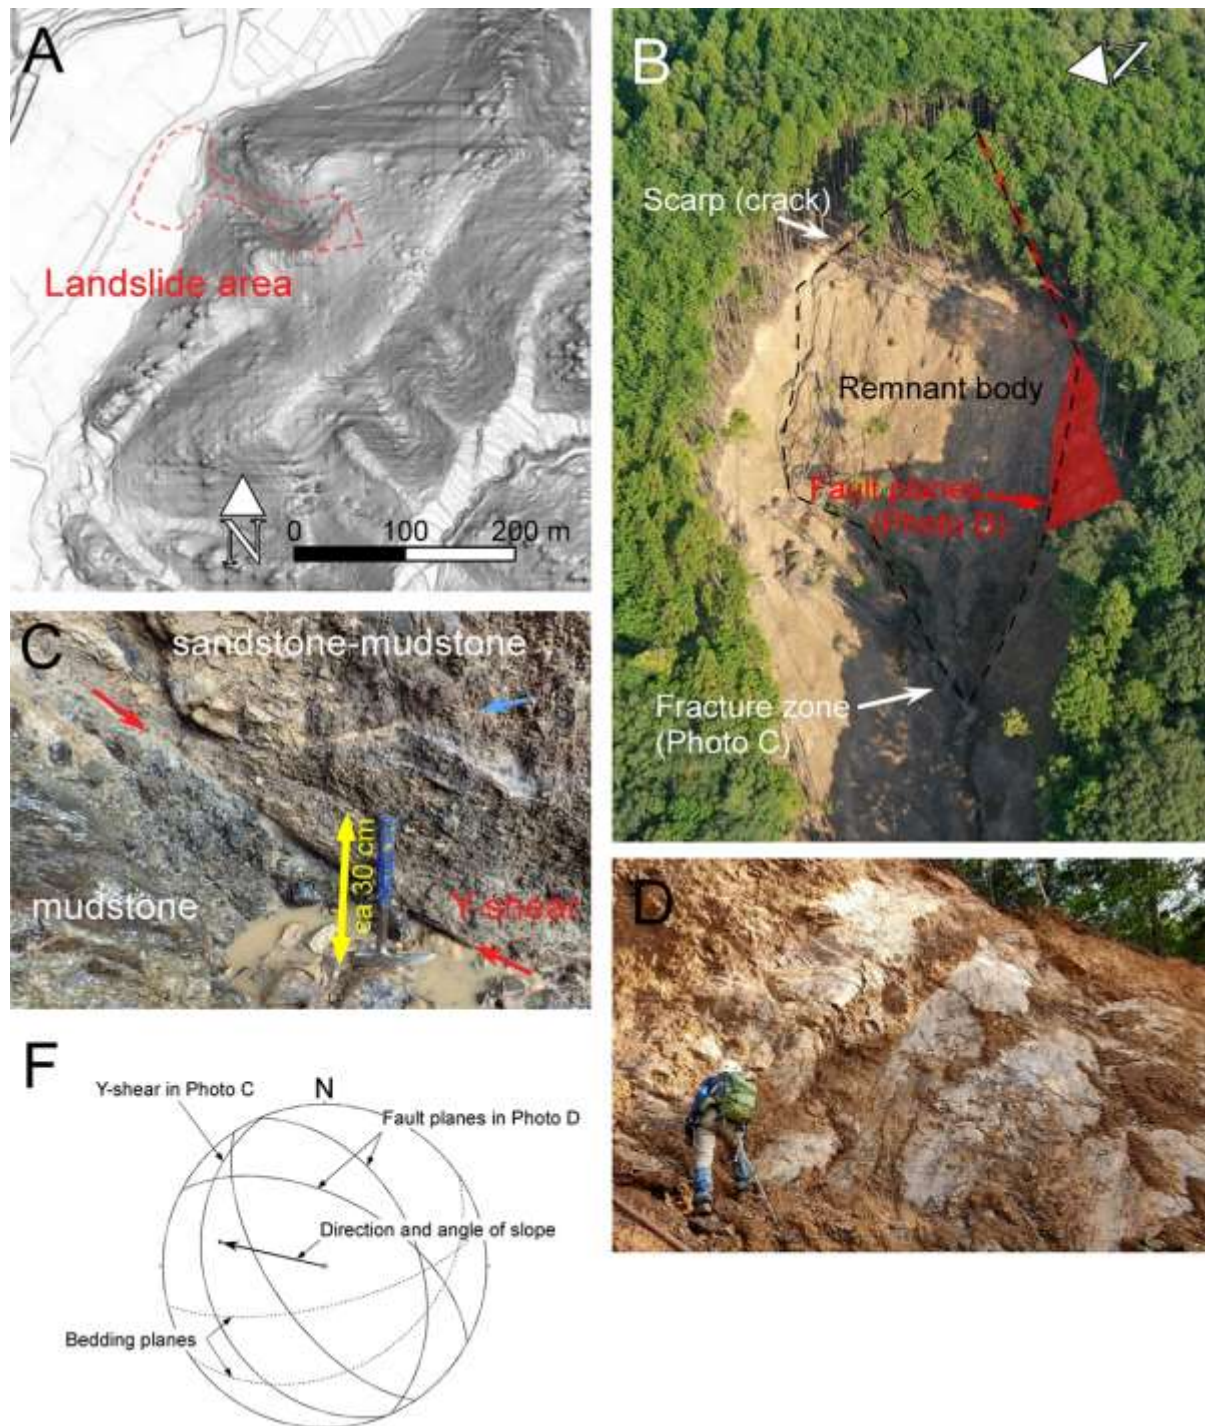
Fig. 3 Geological and Geomorphological characteristics of Miyanoura landslide site. Subfigure A shows high-resolution 1-m DEM slope map. Photo B shows the source area of landslide and remnant block after the landslide. Photo C shows the large fracture zone bounded slope. Photo D shows the fault planes worked as detachment planes of the landslide block. Subfigure E shows stereo projection of exposed fault planes and Y-shear planes in the fracture zone (lower hemisphere projection).

崩壊前に取得された航空レーザー地形データによる傾斜量図 (Fig. 3A) では、特に急斜面上において地形モデル作成時のアーティファクトと思われる筋や植生に起因すると思われる突出部が出現しているが、低地ではあぜ道なども観察でき、高さ1 m以下の段差などが緩斜面上では観察できるとされる。あらためてこの傾斜量図を観察すると、崩壊前には小谷があり、今回の崩壊はこの小谷の谷頭部を拡大させるように発生したと思われる。また、崩壊地の上方には緩斜面があり、今回の崩壊はこの緩斜面を含んだ斜面が崩壊しているが、傾斜量図の観察では緩斜面上に、線状凹地や連動的な小崖などの重力斜面変形の進行によって生じるような微地形を発見することはできない。崩壊は前述した小谷の谷頭部で発生しているが、発生直後には、崩壊の背部尾根側に三角形の連続する小段 (崖) が残された。この小段は1~2m程度の段差があり、斜面変動は、前面の崩壊だけでなく、さらに広い範囲で発生した (Fig. 3B)。

現地で崩壊後に露出した地質の状況としては、崩壊物質によって削剥されて露出した谷の北側には泥岩、谷の南側や崩壊源には砂岩が主体の砂岩泥岩互層が認められた。この風化砂岩は亀裂が多く風化の程度の大きい。また、表面の崩壊物質を観察する限り、崩壊物質は風化砂岩がほとんどであった。

重要な斜面内部構造としては、谷に沿って最大幅1 mの破砕帯 (Fig. 3B, C) があり、この断層破砕帯は断層運動によって破砕された物質 (断層ガウジ) を含んでおり、複合面構造も発達していた。断層破砕帯は、岩盤の強度と風化の境界でもあり、断層破砕帯より下位の泥岩は風化の程度が上位の砂岩よりも小さく堅硬であった。もう一つ、重要な構造として、崩壊頭部の南側の砂岩には複数枚の平滑な面が露出していた (Fig. 3B, D)。この面は波を打つように大小の波長を持って湾曲しており、せん断作用によって形成されたと考えられる断層面である。断層面は、前述した三角形の小崖の南側の1辺に連続しており (Fig. 3B)、この面が分離面となっている。さらにこの面の姿勢と、前述した断層破砕帯は崩壊源の下方で交差しており (Fig. 3E)、断層によって分離していたくさび型の岩盤が今回崩壊したともと思われる。

界でもあり、断層破砕帯上方の岩石は断層破砕の影響を受けて破砕されたために強く風化していた。そして、浸透水が断層破砕帯で遮水され、上方のくさび形の岩盤が水圧で駆動されたことが崩壊につながった可能性がある。

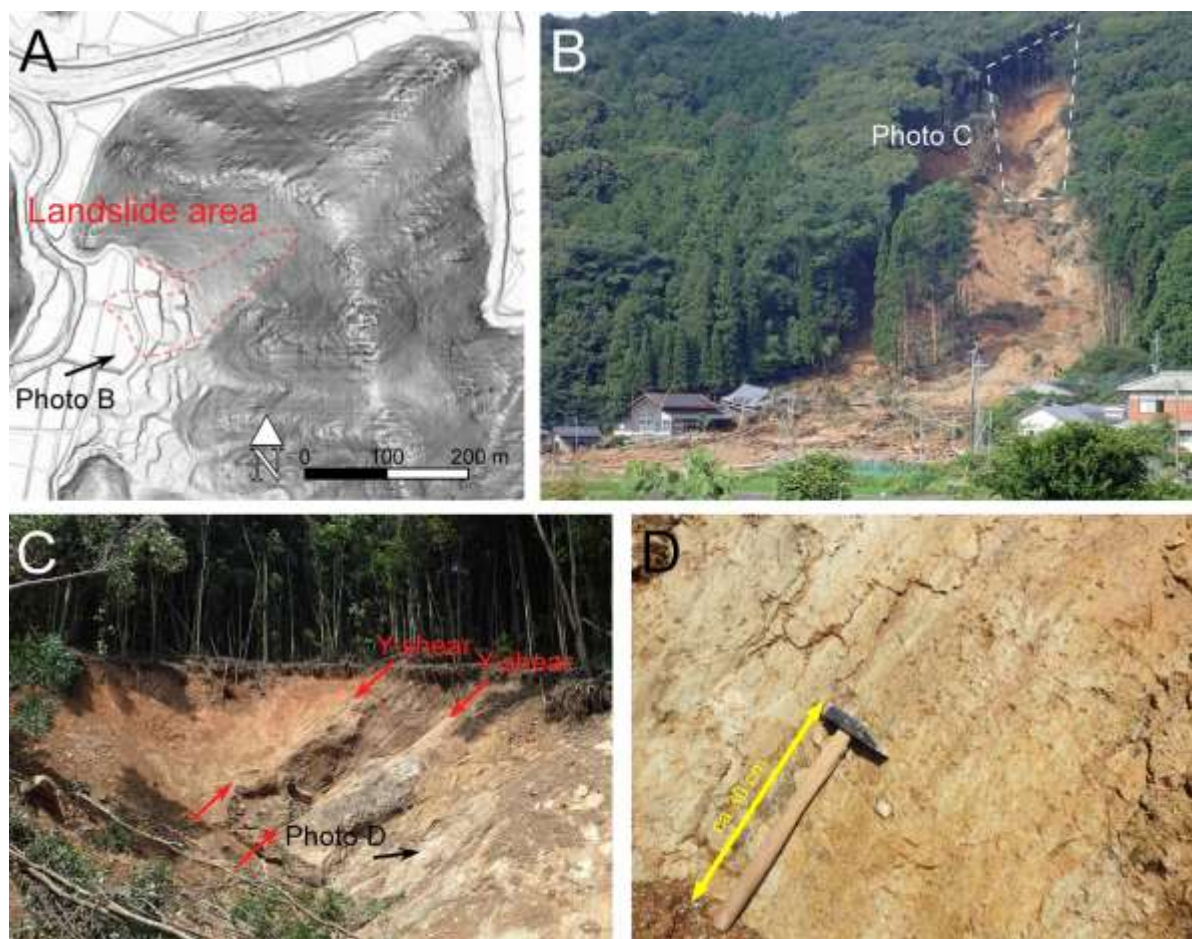
崩壊前に取得された航空レーザー地形データによる傾斜量図 (Fig. 4A) では、先の傾斜量図と同じく、特に急斜面上において地形モデル作成時のアーティファクトと思われる筋や植生に起因すると思われる突出部が出現しているが、アーティファクトと微地形は急傾斜上でなければ峻別できる。崩壊は比較的平滑で浅い谷が形成されている場所の上部で発生しているが、線状凹地や小崖などの重力斜面変形の進行に伴って生じるような微地形はこの傾斜量図からは判別できなかった。

現地で崩壊後に露出した地質の状況として、目立ったのは、断層破砕帯である。この断層破砕帯の全体の姿勢と一致して、せん断面と見られる平滑な面が少なくとも2枚以上同じ姿勢 (Y面と考えられる) で存在し、それに合流する別の断層面も認められた (Fig. 4C)。これらの断層面の一部には、岩石片と粘土・シルト分を多量に含み、葉状構造を持つ顕著な断層ガウジが露出していた (Fig. 4D)。また、チャートを含んだ角礫岩、同じく砂岩の角礫岩 (宮縁・鳥居, 2020によれば、カタクレイサイトとの指摘もある) も断層の上盤に露出していた。一方で、下盤の岩石は堅硬な砂岩であり断層面は岩盤の強度境界である。

崩壊物質は、黄色系の砂岩の風化物が多く、やや粘土質の赤色系の土砂も認められた。砂岩の風化物は既に土砂化しているものが多いために、崩壊発生前に既に厚く谷中に土砂が堆積していたものと思われる。一方で、赤色系のやや粘土質の土砂は崩壊の滑落崖上部 (Fig. 4C) に認められるもののその起源は不明である。

Fig. 4 Geological and Geomorphological characteristics of Ushibuchi landslide site. Subfigure A shows high-resolution 1-m DEM slope map. Photo B shows overview of the landslide and the location of the photo C. Photo C shows the top of landslide and exposed large fracture zone bounded slope. Photo D shows the fault planes and its foliated fault gouge

で構成される断層面は不透水であり、断層面の直上
が浸透水で飽和し、その結果今回の崩壊につなが
った可能性がある。

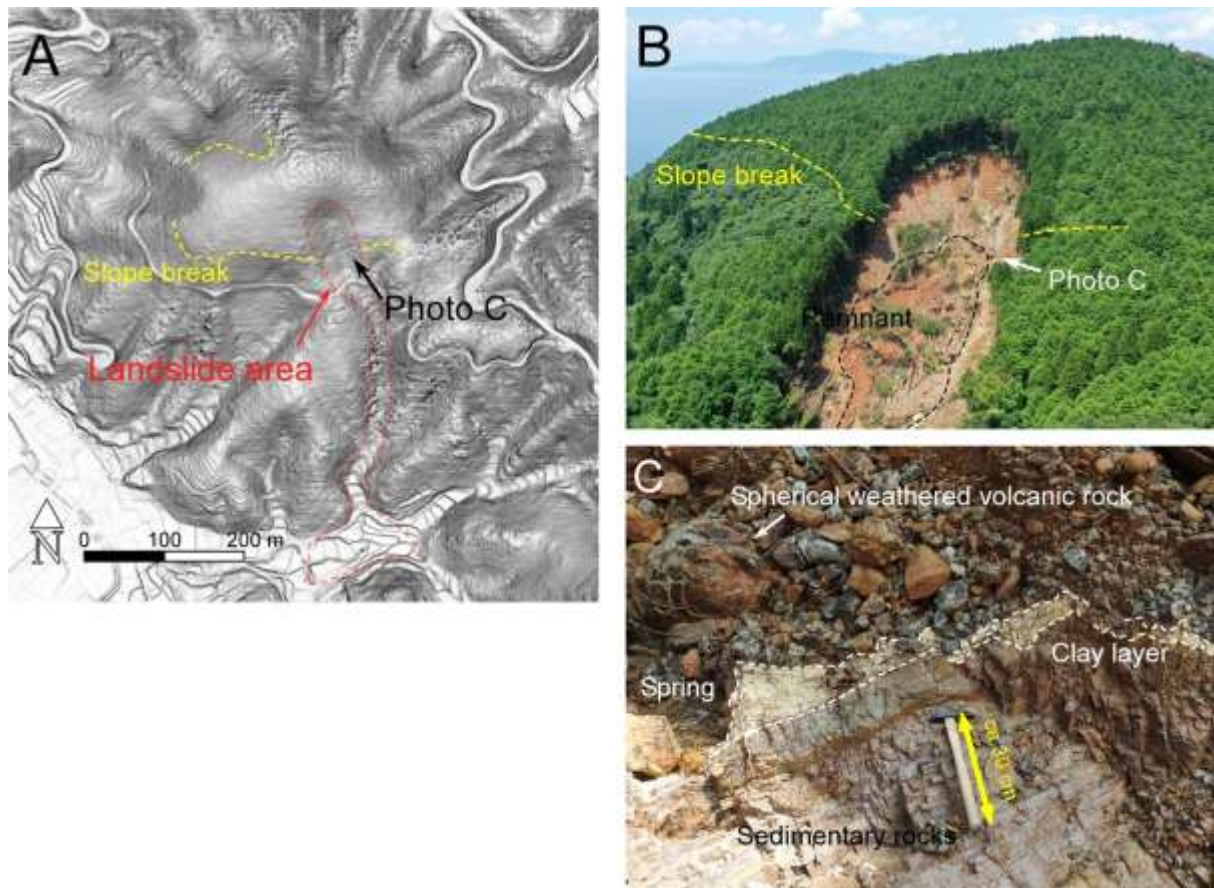
崩壊の発生前に取得された航空レーザー地形デー
タによる傾斜量図 (Fig. 5A) では、今回の崩壊地には
周囲に比べて顕著な谷が形成されており、崩壊は
この谷の谷頭をさらに拡大するように発生していた。
谷は山側に深く食い込むように発達しており、侵食

傾斜量図および現地の地形観察からは明瞭な遷急
線も読み取れる (Fig. 5B)。遷急線は後述する火山
岩と下方の礫岩・泥岩の堆積岩との地質境界より数
メートル高い位置にあるものの、地質の透水性の差
や強度の差を反映した地形である可能性がある。

Fig. 5 Geological and Geomorphological characteristics of Fukuhama landslide site. Subfigure A shows high-resolution 1-m DEM slope map. Photo B shows overview of the landslide and the location of the photo C. Photo C shows the boundary between volcanic rock and sedimentary rock.

弱な粘土層があり、この粘土層が湧水で侵食されていた (Fig. 5C)。この粘土をX線分析したところスメクタイトとカオリナイトを含んでいた (荒井紀之氏の分析による)。しかし、粘土層は山側に傾斜しており、崩壊と関連する連続的な弱面となったかどうかは不明である。

この福浜で発生した崩壊は、堆積岩の上に一般に亀裂が多く透水性の大きな火山岩が位置するキャップブロック構造で発生した深層崩壊であり、火山岩を浸透した水が火山岩底面に集中し崩壊に至った可能性が高いと思われる。前述した傾斜量図で観察できる顕著な谷は、この場所において侵食が集中してきたことを示しており、おそらく、この場所には上方の火山岩の堆積前の地形に起因した埋没谷が存在していた可能性がある。また湧水が崩壊地に認められていたことも埋没谷の存在を裏付けるものである。

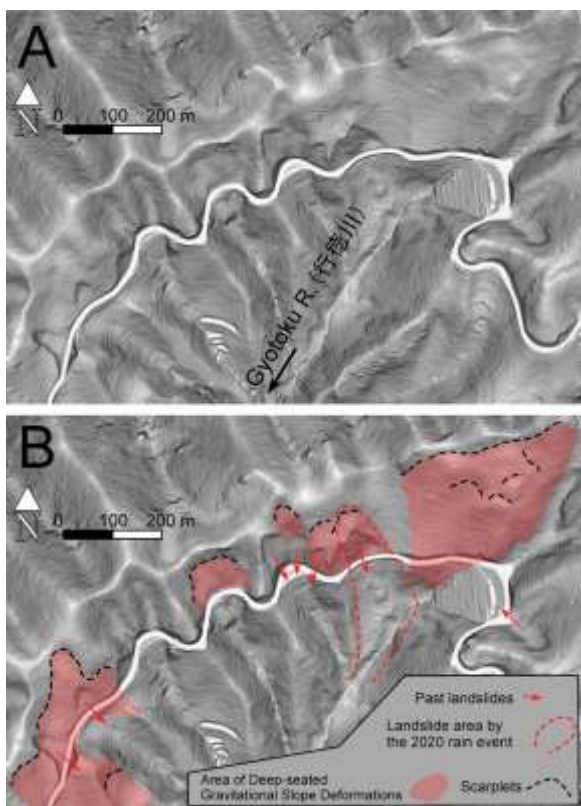
崩壊地は北東—南西方向に伸びる尾根を構成する斜面上にあり、その尾根に沿って道路がある (Fig. 6)。過去の国土地理院の空中写真データベースを分析したところこの道路は1988年から2003年頃に建設されたと考えられる。また、周囲にも斜面对策工事がされており、道路建設中または建設後に崩壊が頻発していた可能性がある。

崩壊の発生前に取得された航空レーザー地形データによる傾斜量図 (Fig. 6) を観察すると、尾根の南東側には、小崖と地形的な膨らみ (凸型縦断面形の斜面) といった重力斜面変形によると考えられる地形があり、今回崩壊した場所もその地形的な膨らみの一部であった。道路は、重力斜面変形による斜面の

崩壊地に露出した岩石は黄色、褐色、白色に著しく風化しているチャート、砂岩、泥岩からなる混在岩である。さらに、崩壊の流下方向に傾斜する断層面、同じく断層面か節理の可能性がある崩壊範囲とその外側を区分する平滑な不連続面、そして、斜面を概ね水平に切断する破砕帯が認められた。

今回の崩壊の素因は重力斜面変形が発生していた斜面の下端部の切断があったことが大きな理由と思われる。また、付加体地域に頻出する断層面や断層破砕帯がすべり面や分離面、そしておそらく透水性の境界として働いた。強い風化で岩石が強度を失っていたことも崩壊の素因であった。

Fig. 6 The high-resolution 1-m DEM slope map (A) and its geomorphological explanations (B) for Gyotoku River landslide.

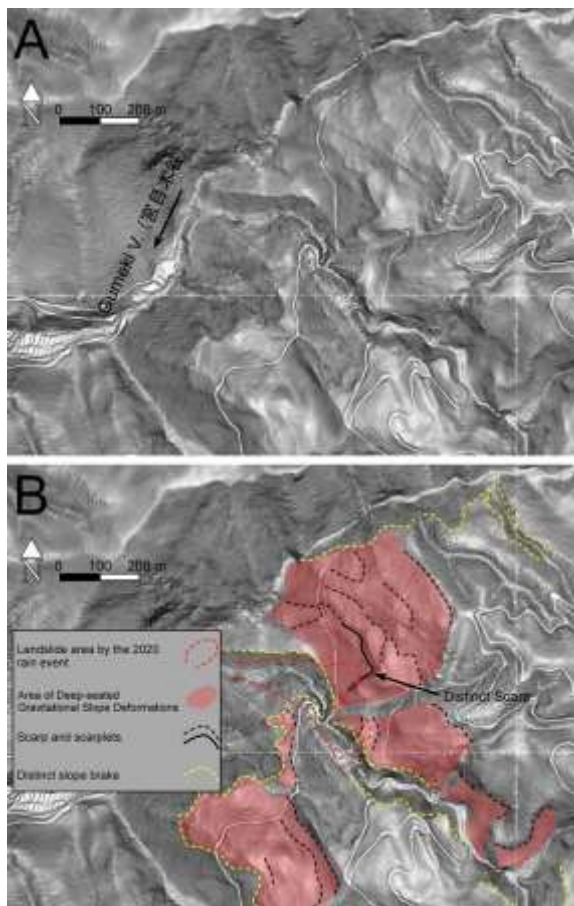
崩壊発生前に取得された航空レーザー地形データによる傾斜量図（Fig. 7）を観察すると、現地には顕著な遷急線が宮目木谷の南側（左岸側）や支谷にあり、これらの遷急線を変形させるように、小崖や断面形が凸型の斜面形状を持つ重力斜面変形が発生しているのが観察できる。遷急線周辺は長期的には不

Fig. 7 The high-resolution 1-m DEM slope map (A) and its geomorphological explanations (B) for Gumeki Valley landslide.

安定であり、重力斜面変形や崩壊が発生しやすかったと思われる。今回の北側の崩壊部分には比較的明瞭な崖地形がその上方にあり、崩壊発生前に既に崖を境界として岩盤の分離が開始していた可能性がある。また、南側の崩壊もその形態から考えて、崩壊時に河川遷急点の上流側への後退をもたらしている。遷急点は河川による侵食量が大きく、その周辺は不安定になりやすかったと考えられる。

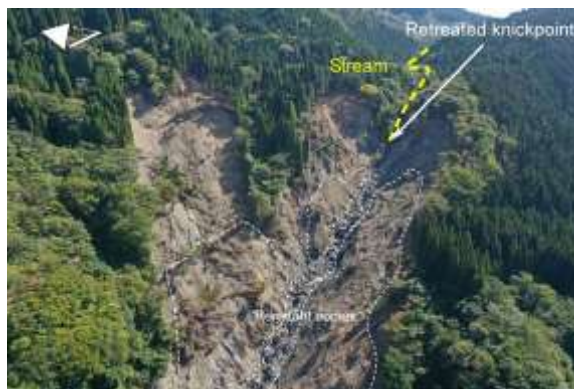
同崩壊は、南北2つの部分からなり（Fig. 7, 8）、十分に接近できていないが、目測では崩壊源の最大幅が合わせて約100 m、崩壊源の最大長が約150 mで、最大の崩壊深さは10 m程度であると思われる。谷には2020年10月の時点でも多量の崩壊物質が残存していた。

Fig. 8 The overview of Gumeki Valley landslide and geomorphological explanations.

斜面下方にある溪流は、地形図では河川との記載がないために常時流水は無いと思われるが、そこに流入する集水面積は図上計測で1.8 km³と大きく、豪雨時には大量の降水が流下したと思われる。おそらく、この溪流による斜面下方の侵食が崩壊の大きな誘因である。
