## 阪神・淡路大震災—防災研究への取り組み— 河川堤防はいかにあるべきか —地震による被害が示すもの—

今 本 博 健

## Survey on Damage of Rivers by the Hyogoken Nannbu Earthquake, 1995

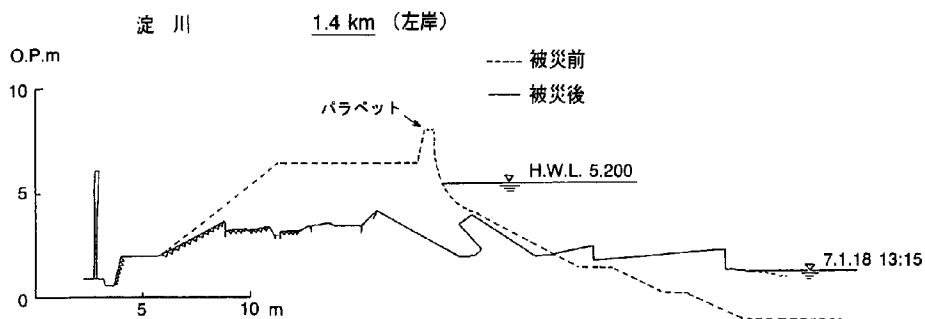
Fig. 3 Cross-section of Yodo River's embankment collapsed

淀川下流左岸西島地区は、治水地形分類図に基づいて描いた Fig. 2 に示すように治水地形分類によると干拓地であり、新淀川開削以前の伝法川の左岸に位置する1600~1700年頃の埋立地である。この地区では、砂質性の地盤が液状化したなどにより、盛土でできた堤防本体が陥没し、表層のコンクリートが川表側に移動するように大破・崩壊した。Fig. 3 に被災前後の堤防断面を、Photo. 1 および Photo. 2 にその状況を示す。また、この付近の堤防天端上には高潮の氾濫防止用として高さ1.6mの特殊堤(パラベット)が設置されていたが、堤防の崩壊とともにこの特殊堤もまた大破・崩壊した。崩壊前の特殊堤の天端高は OP+

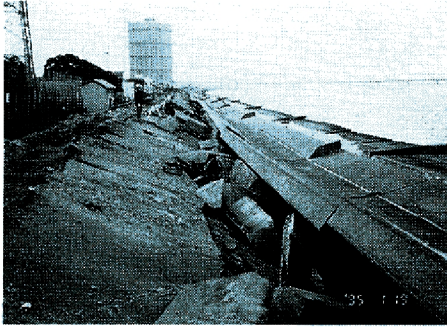
Photo 1 Perfectly collapsed embankment of Yodo River in Osaka

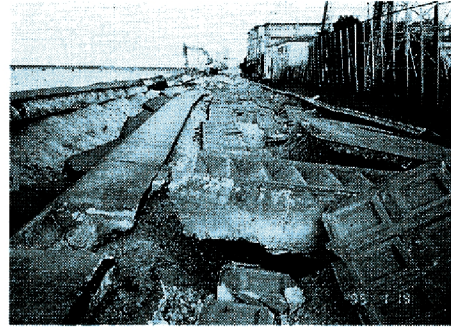
Photo 2 Perfectly collapsed embankment of Yodo River

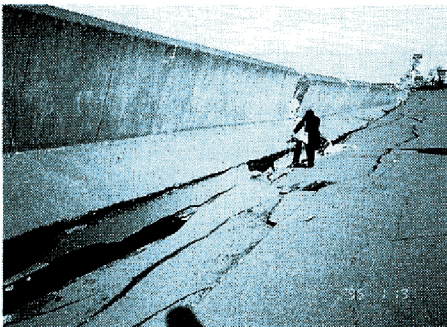
Photo 3 Top of the embankment of Yodo River

8.10 m であったが、崩壊により最大で3 m 近くも沈下したため、崩壊後の有効堤防高は OP+3.5 m 程度となった。この状況では、当時の淀川での満潮位 OP+1.7 m をかろうじてクリアしたことになる。これに対し、高水敷があり、その全面に止水用矢板が打設されていた区間では噴砂の痕跡は殆ど見られず、止水矢板付の高水敷が押え盛土として作用し、堤防の破壊を防いだ可能性がある。また、**Photo. 3** は、堤防天端は沈下したものの崩壊までには至らなかった区間の状況を示したものであるが、大幅な修復が必要である。また、**Photo. 4** は裏法面がはらみだした状況であり、やはり大幅な修復が必要である。

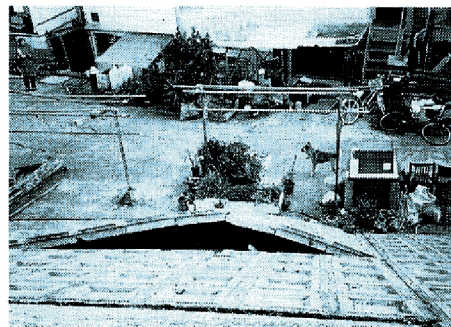
Photo 4 Back slope of the embankment of Yodo River

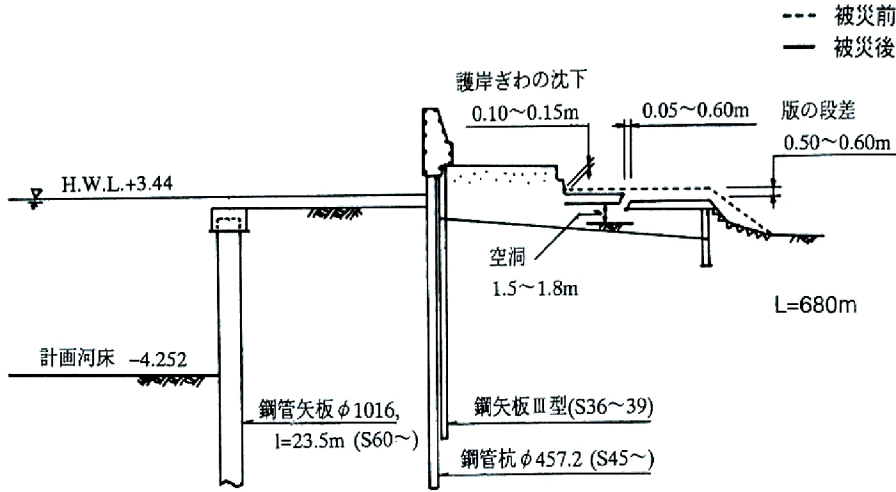
神崎川 [神崎大橋上流右岸]

神崎川の神崎大橋上流右岸では、堤防全体が10-15 cm 沈下し、さらに堤防天端の中央部が680 m にわたって割れ、裏側が最大60 cm も沈下した。しかしながら、天端表に設置された防潮堤は幸い破損を免れ、堤防としての機能を維持している。大阪府では、20年ほど前から河川堤防の耐震化に取り組んできており、10年ほど前に耐震化工事が概略完成していた。この付近の堤防も鋼管杭・鋼管矢板・タイロッドなどによる耐震工法が実施されており、これらが機能して堤防の破損を防いだものと評価される。**Fig. 4** は、耐震堤防の構造と地震後状況を示したものであり、堤防裏の道路面は**Photo. 5**にも示すように陥没して大きな被害が生じているが、堤防そのものの被害は見られず、堤防としての機能は失われていない。これは、今後実施される堤防の耐震化基準を考える上で貴重な資料となるものである。

Fig. 4 Cross-section of Kanzaki River's embankment reinforced by sheet-piles

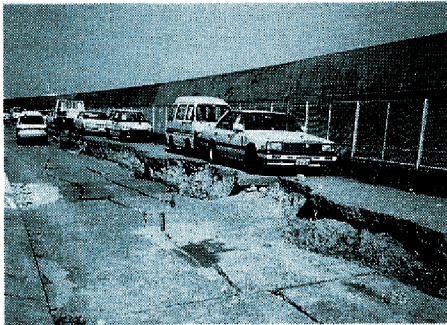
Photo 5 Damage of embankment of Kanzaki River in Osaka

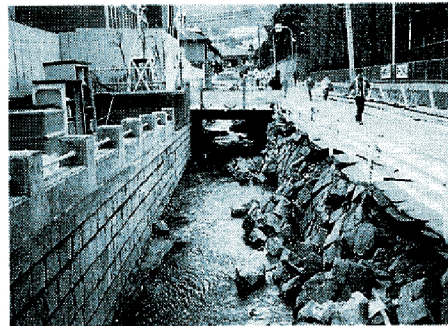
ここでは、神戸市から西宮市にいたる中小河川の護岸の崩壊被害について述べる。**Photo. 6**には高羽川の護岸崩壊状況を、**Photo. 7**には住吉川の護岸崩壊状況を示している。これらの河川護岸は空石積みの護

Photo 6 Collapse of stone revetment of Takaha River in Kobe

岸であり、部分的に崩壊した。このような崩壊は、他の河川でも見られ、空石積み護岸の被災状況の代表例である。また、住吉川の跨線部分での漏水が発見され、直ちに処置されたが、天井川特有の問題であり、今後の対策で考慮しなければならない事項である。なお、河川流量の変化について、地震による断水のため住吉川の水を生活用水とした用いていた住民によれば、地震後河川流量が増加したとの証言があった。残念ながら、河川流量の観測が行われておらず、定量的な資料は無いが、淡路島でも湧水量の変化が報告されており<sup>2)</sup>、今後の調査項目として考慮すべきものと言える。一方、夙川でも空石積みの護岸の崩壊が見られたが、公園として利用されていた兩岸の堤防天端に入った無数の縦断亀裂の被害の方が顕著であり、地震後には通行が禁止された。

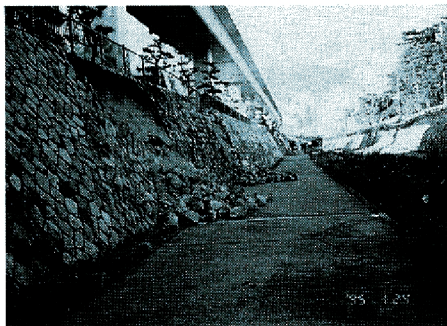
Photo 7 Collapse of stone revetment of Sumiyoshi River in Kobe

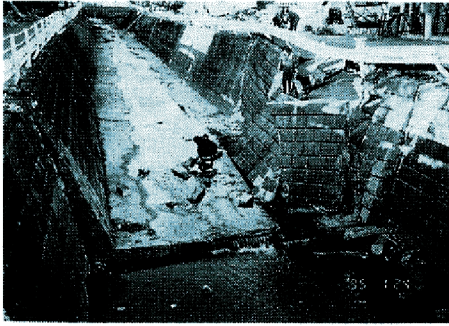
Photo. 8 は、天上川における護岸の崩壊状況を示したものであり、ブロック積護岸の崩壊が生じている。同様の護岸を有する河川では護岸天端に縦断亀裂が多く見られ、被災が著しい区間ではこの写真と同様

Photo 8 Collapse of concrete-block revetment of Tenjo River in Kobe

の崩壊が生じている。

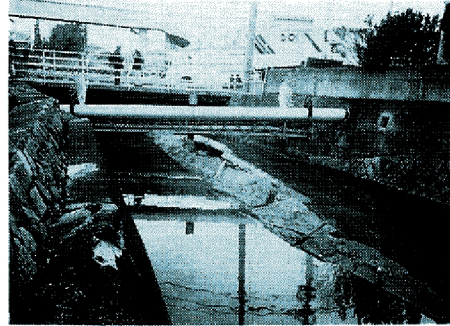
Photo 9 Rising-up of river bed in Higasi River in Nishinomiya

**Photo. 9**は西宮市内の河川における河床上昇の状況を示したものであり、地震時の地盤液状化などにより両岸が川表側に移動して川幅が狭まり、三面張りの底面が変形して上昇したものと考えられる。これらの被害は、河積の減少を意味しており、橋脚の上下流の護岸が川表側にはらみだしている被害が多く見られたことから指摘される。これらの中小河川では、応急復旧に河積の減少を考慮した工事が行われておらず、本格的な復興時には考慮しておくべき事項である。

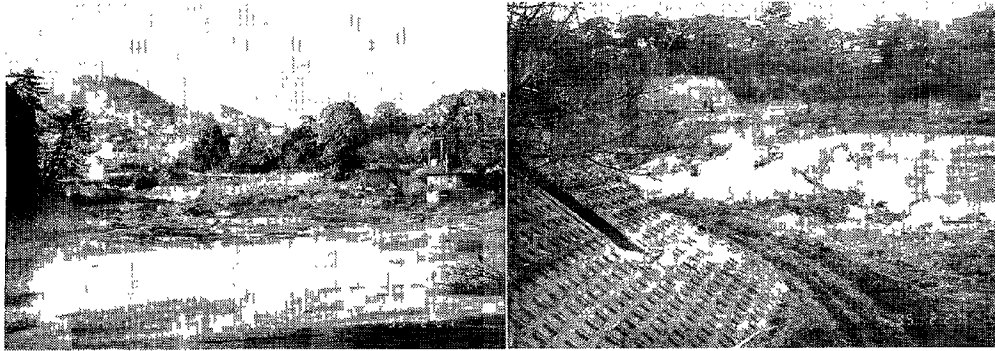
地震による被災はFig. 5に示すように貯水池全体に及んでおり、上堤、中堤および下堤が陥没するとともに周辺の法面も崩壊している。このため、上堤と中堤の陥没により上池と中池に貯留されていた推定約50,000m<sup>3</sup>の水が氾濫し、下池に流れ込んだ。さらに、隣接する越水浄水場の場内連絡配管（φ600）が破損し、浄水場の配水池から5,000～6,000m<sup>3</sup>が貯水池に流入した。なお、各堰堤に設置されていた余水吐を流れた形跡は見当たらず、堰堤中央部の陥没により越流した水により堤体が侵食され崩壊したものと考えられる（Photo. 10）。それぞれの、堰堤の被災前後の断面をFig. 7に示しており、上堤および中堤は4～5mと大きく陥没したのに対し、下堤の陥没量は約2m程度と小さかったことが知れる。地震直後下池の水位は、下池の計画高水位（OP 22.781m）より目視で約40cm程度下方の沈下した下堤の天端近くまで上昇し、越流の危険性が高まった。さらに、下堤には亀裂が発生しており破堤の危険性も考えられるため、昼夜を徹した排水作業が行われ、氾濫という二次災害が未然に防がれた。

Photo 10 Collapse of the bank of Niteko reservoir

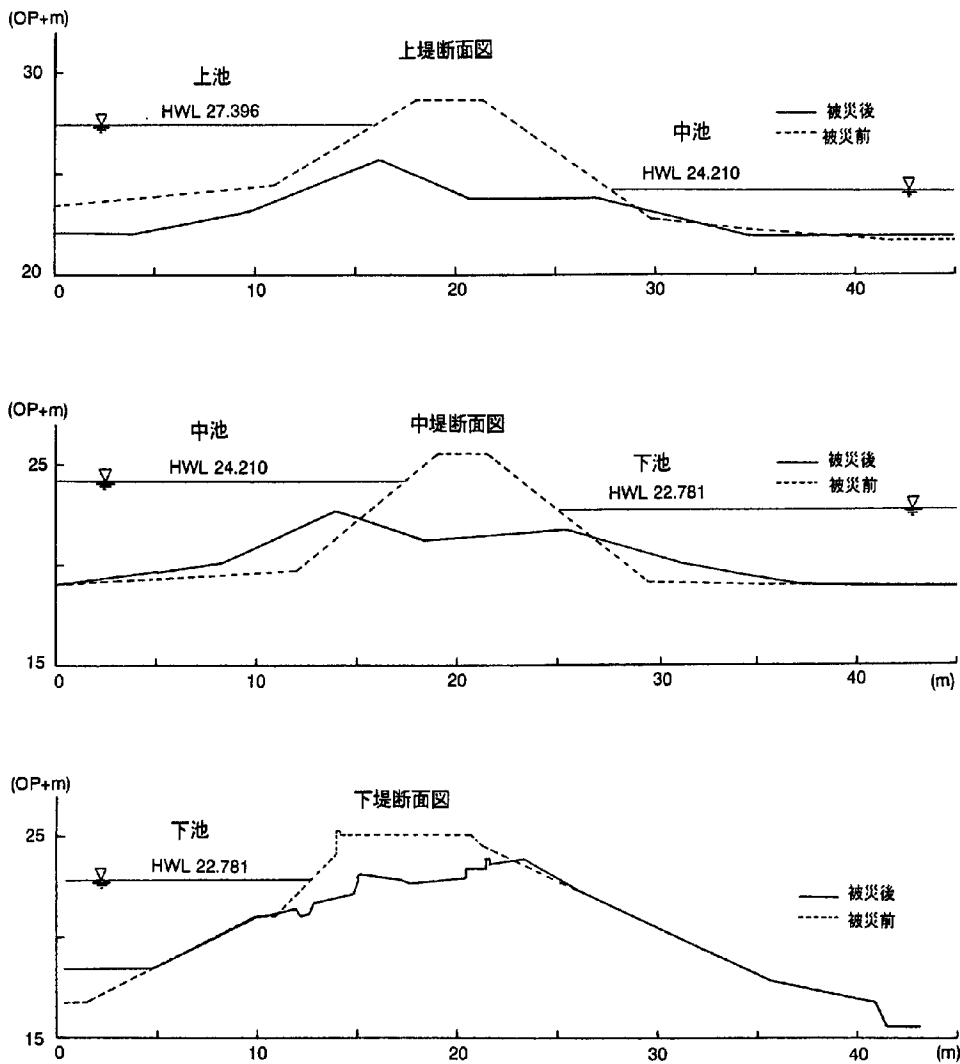
Fig. 7 Cross-section of collapsed banks of Niteko reservoir
