吉野郡水災誌小字地名にもとづく1889(明治22)年 十津川災害崩壊地の比定(その1; 西十津川)

IDENTIFICATION OF LANDSLIDE LOCALITIES OCCURRED IN 1889 (MEIJI-22) BASED ON KOAZA NAMES IN YOSHINOOGUN-SUISAISHI (PART 1; NISHI-TOTSUKAWA)

A large number of landslides were triggered by typhoon rain in 1889 over Totukawa area, Nara Prefecture, resulting a serious hazard. Their localities are identified exactly based on the Koaza name in the historical record on the Nishi-Totsukawa. Landslides larger than $4 \times 10^4 \text{m}^2$ in area have been shown on topographic map in 1911(Meiji-44). Topographic features of gigantic landslides are still recognized clearly on the aerial photo in 1953 taken even 65 years after the hazard. However, total number 600 of larger landslides in the record is greater than the probable number 200 which was estimated by frequency-magnitude distribution of landslides and by photo-interpretation of landslide topography.

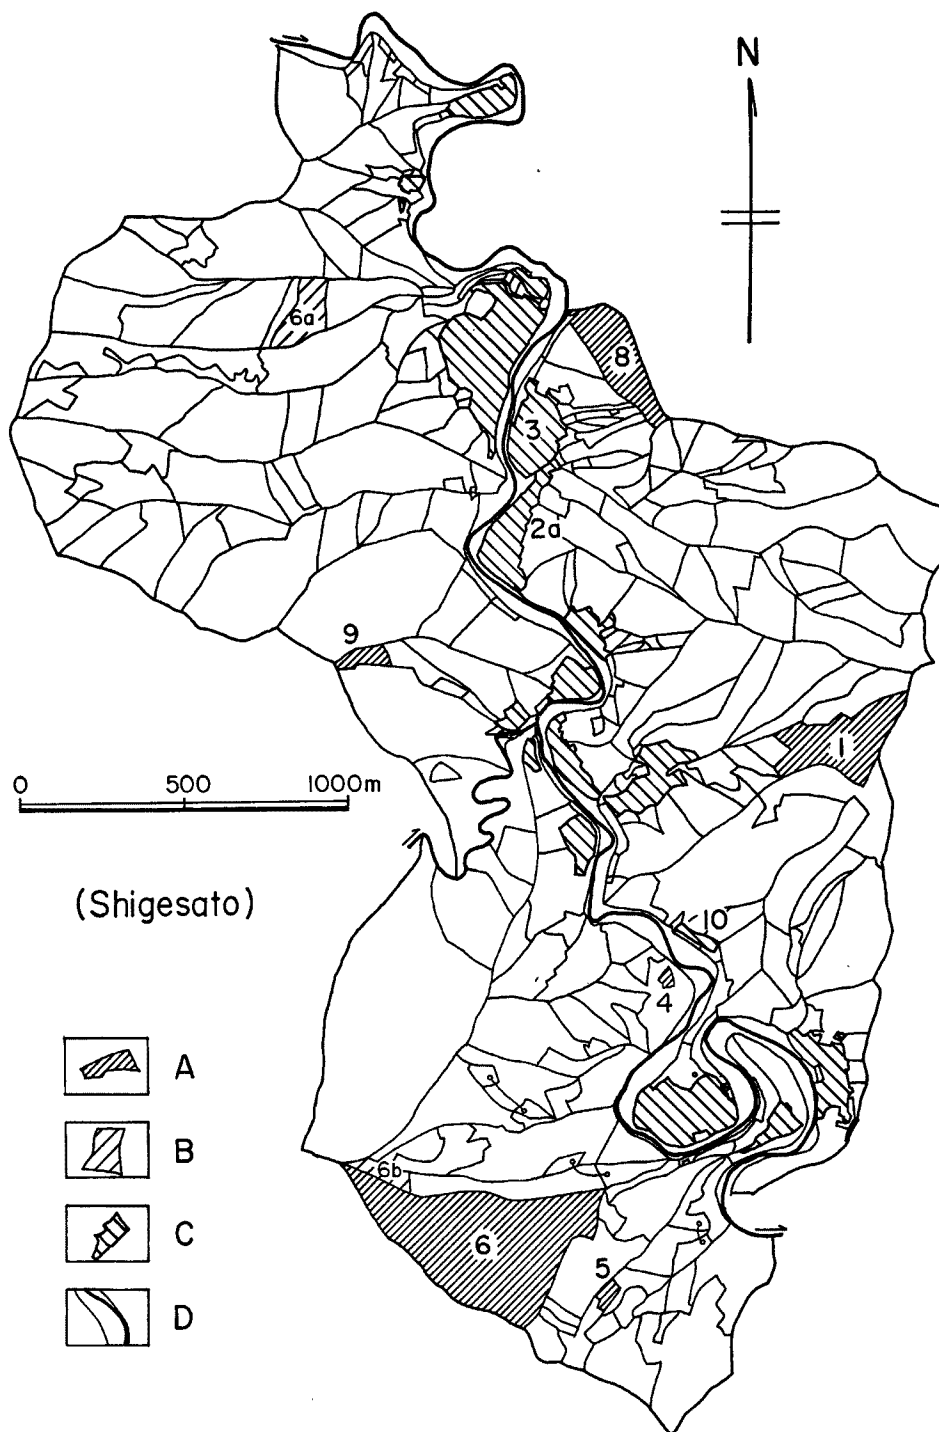
Fig. 1 Distribution of Koaza names giving the landslide locality in Shigesato district of West-Totsukawa area, where A; landslide locality, B; Koaza that related to landslide locality, C; Settlement, D; river and valley bottom. Numerals are common with those in Table 1.

たとえば、旧西十津川村の大字重里については、Table 1 中のB-1から10が崩壊および亀裂が発生した箇所の小字名であり、それに該当または関連する現在の小字名は表の右側に与えられている。大字重里における小字の境界と崩壊の発生した小字位置を図示したものが Fig. 1 である。崩壊地の大部分は森林簿で検索可能であったが、耕地もしくは宅地に関連したものは土地台帳と地引図の検索による。

この作業過程で明らかになった問題点もいくつかあり、例えばB-6の扇佐古大塔山については、吉野郡水災誌中に「両山密接而シテ同時ニ崩落スルヲ以テ別記セズ」と注記がある。しかし一方、関連地名であるオオギサコ (6a) とオオトウ (6b) は、Fig. 1 における位置関係からみて明らかのように、全く別の場所である。したがって、大字重里にはオオギサコ (オオキノサコ) が2ヶ所あり、それらを区別するために大塔谷にあるものをオオトウオオキノサコと呼んだものであろう。そして、崩壊は後者において発生したのであり、扇佐古大塔山は注記のような二つの山ではないことになる。また、西ノ陰地 (B-7) は水災誌中に「民家アリ田野アリテ其ノ五分ノ四ハ南十津川村ニ属ス」と注記されている通りで、南十津川村 (水災誌第8巻) でも記載されているが、そこでは規模が縦180間横90間となっていて、Table 1 中の数字と異なっている。

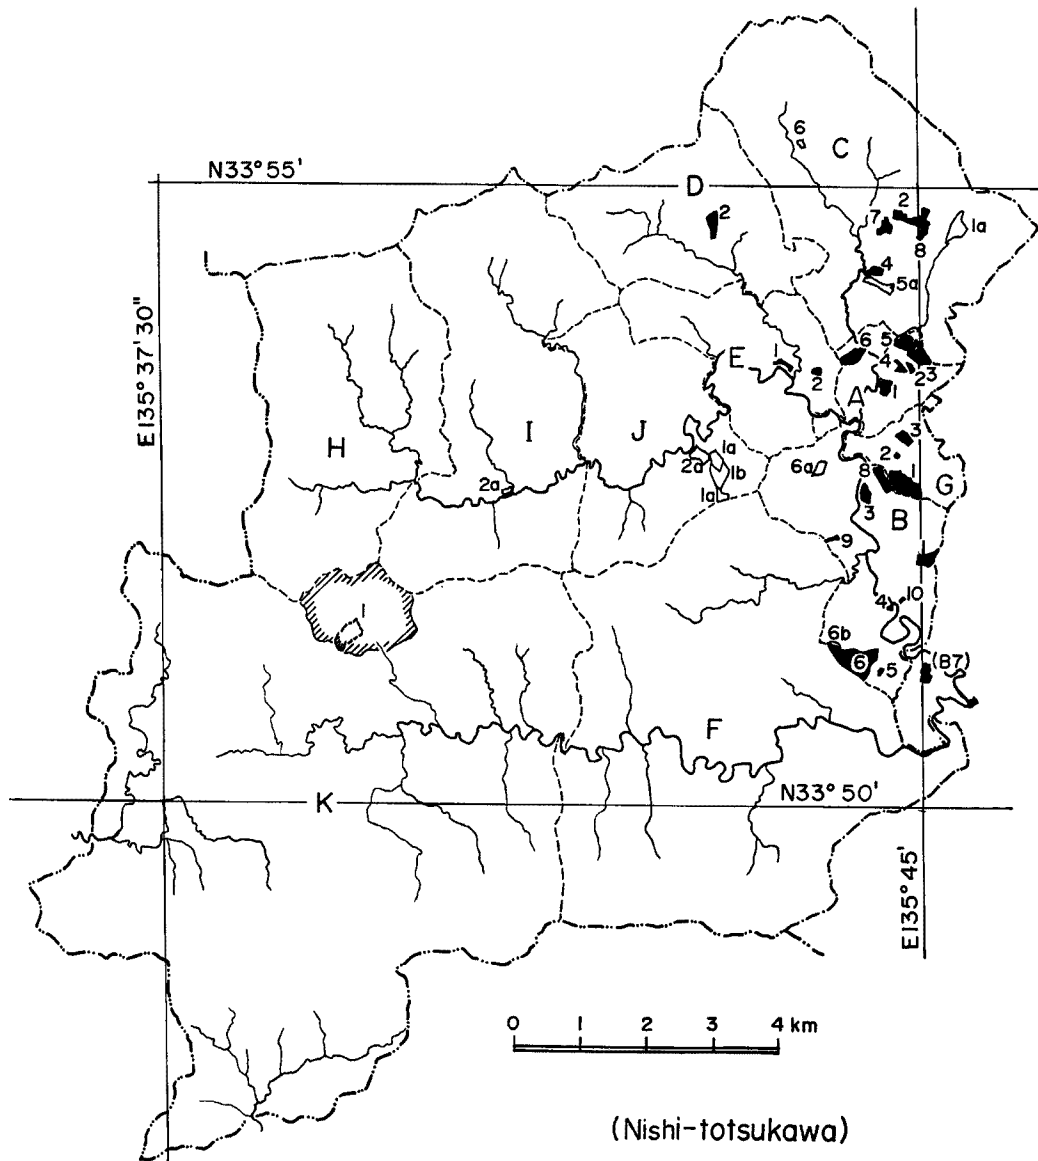
Fig. 2 Koaza name giving or related the landslide locality in Nishi-Totsukawa area. Abbreviations are same as those in Table 1.

このような比定作業を各大字毎に行う事によって、吉野郡水災誌中に記載のある崩壊地の位置および分布を求める事ができる。Fig. 2 には旧西十津川村全域について作製した崩壊地該当小字及び関連小字の分布を示す。ただし、これが崩壊地のすべてではなくて、縦横各50間以上のいわゆる「大崩 (おおくえ)」でも小字名による位置の記載がなく、大字ごとの総数だけが記録されているにすぎないものが多数にのぼる。

このようにして得られた現在の地形図上における崩壊地該当小字の分布と比較すると、吉野郡水災誌巻頭の付図は図形のかかなりのひずみを伴っていて、主要な集落あるいは街道にその部分をのぞけば、必ずしも精度の高いものではないようにおもわれる。これは当時の状況下ではやむをえないことでもあっただろう。なお、Fig. 2 においては崩壊地が村域の東端部分に片寄っているが、この部分には旧高野街道が通っておりかつ集落も多く、このような状況が崩壊地の記載密度に反映したものと推定される。

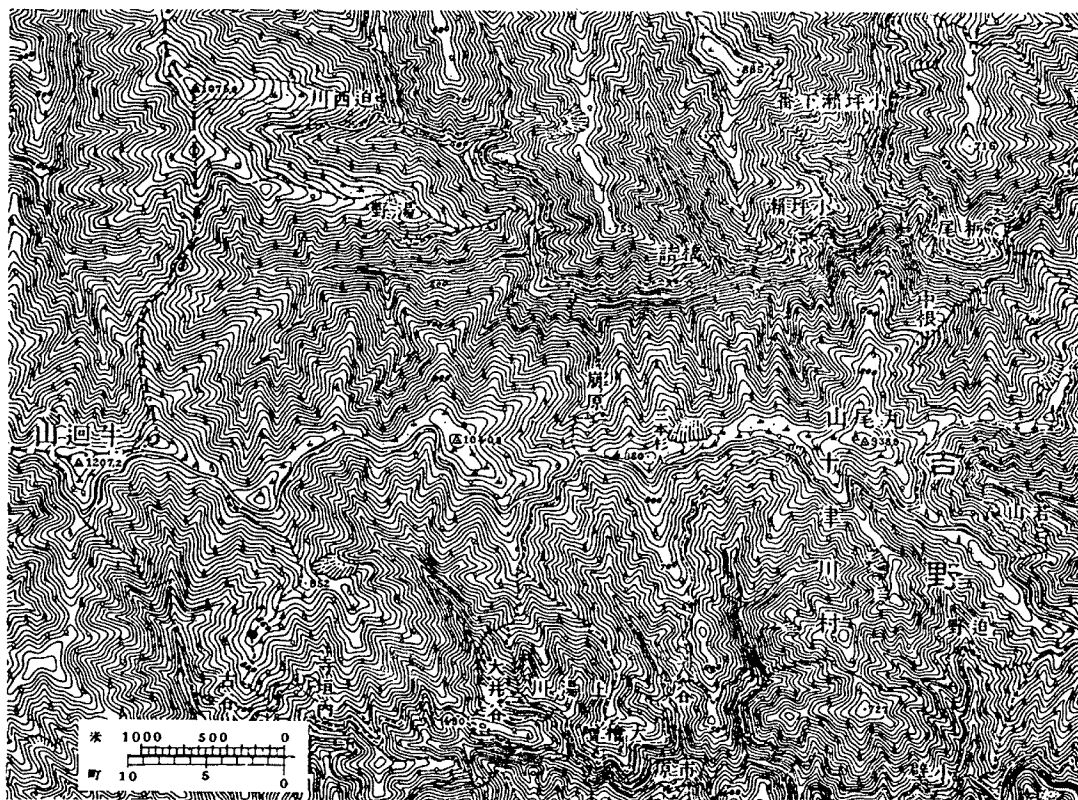
Fig. 3 Examples of landslides marked on topographic maps in 1911 (Meiji-44).
 A part of Ryujin quadrangle of 1/50000 by Geographic Survey Institute
 Japan.

年代的にみて吉野郡水災誌に次ぐ災害資料は、明治44年に測量された一連の1/50,000地形図で、その価値については千葉(1975b)²⁾がふれている。これら地形図には、Fig. 3に例示するように大規模な崩壊地が崩土記号あるいはごく一部は壁岩記号で描かれている。明治22年に発生したいわゆる「大崩」は縦横各々50間(約90m)以上であるから、1/50,000地形図上では約2mm×2mmとなり、記載が可能な大きさの変形地であろうかとも考えられる。このような観点から、Fig. 4には明治44年測量の1/50,000地形図「龍神」、「十津川」、「伯母子岳」、「釈迦ヶ岳」図幅にもとづいて崩土記号を抜き出し、その分布を示した。

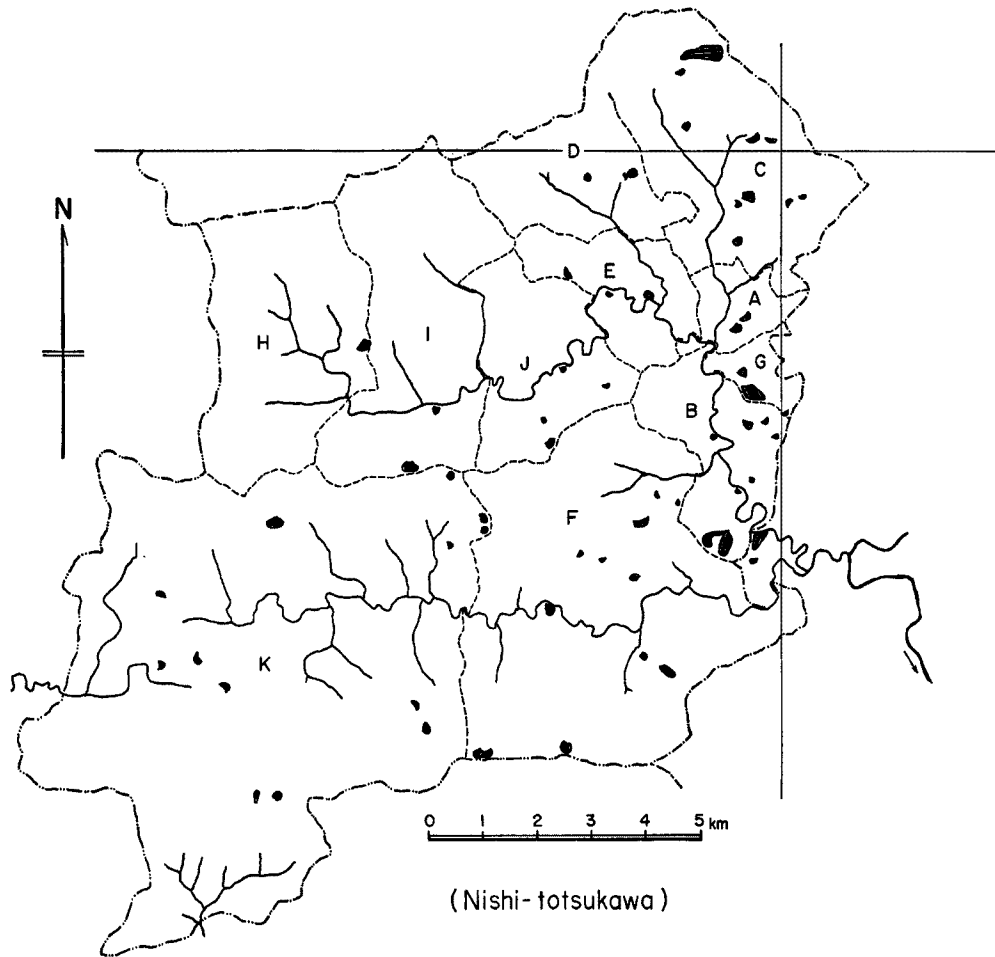
Fig. 4 Landslide distribution of Nishi-Totsukawa area detected on topographic maps of 1911 (Meiji-44).

これと Fig. 2 を比較すると、主要な崩壊地については極めて高い対応関係が認められる。すなわち、

Table 1 のなかの桂釜山 (A-1), 扇佐古大塔山 (B-6), 釜中奥 (C-6), 大佐古山 (G-1), 大井谷奥山 (K-2) など, すべて該当部分に崩土記号が記入されている。比較のため, 吉野郡水災誌第7巻中に規模の記載のある崩壊地について, 換算面積(縦横の間数をかけて面積に換算したもの)の上位から順に配列すると **Table 2** がえられるが, 上記のものはいずれもその上位を占めていることがわかる。

しかも, 1/50,000地形図に崩土記号の記入されたものは **Table 2** の16位まで(面積換算で $0.4 \times 10^5 \text{ m}^2$ 以上)では14例にのぼり(記入のないものはわずかに2例), それに対して17位以下では記入例がない。したがって, この事実から, 面積換算で $0.4 \times 10^5 \text{ m}^2$ 程度, すなわち $200 \text{ m} \times 200 \text{ m}$ 程度, のものまではまず間違いなく地形図に記入されていると考えてよいであろう。ただし, 水災誌に記載された崩壊地の規模については問題がないわけではなくて, 順位で10位以下のものなかでも大井谷奥山 (K-2) の崩壊地は, 次章でのべる空中写真の判読ならびに現地調査によれば, 水災誌に記載のある縦117間横108間よりもはるかに大規模で, 縦約 500 m (275間) 横約 300 m (165間) あり, 面積換算で $1.5 \times 10^5 \text{ m}^2$ 程度となる。

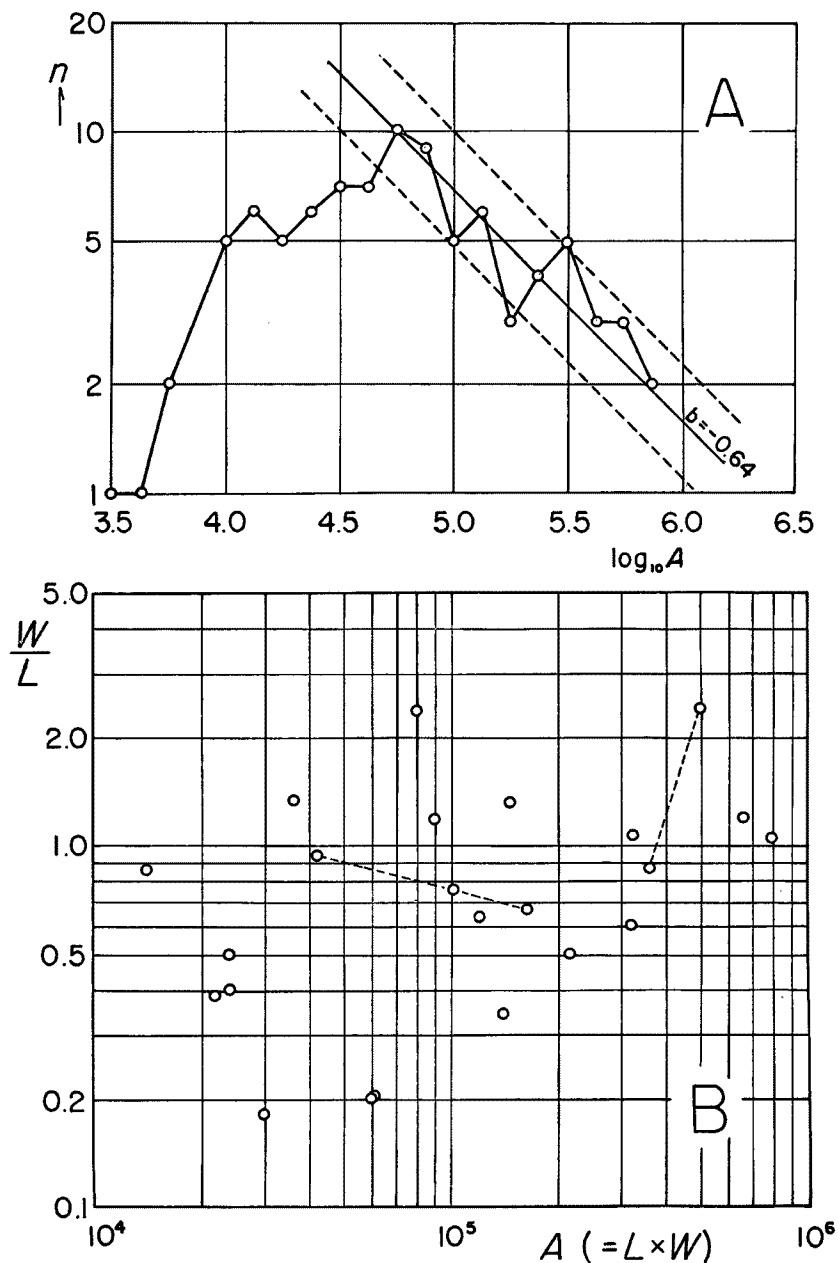
Fig. 5 Frequency-Magnitude (area) relationship (A), and Form ratio-Magnitude relationship (B) for landslides in Nishi-Totsukawa area, where L ; length, W ; width, $A(=L \times W)$; area, and n number of landslides, respectively.

事実、旧西十津川村についても、 n と A の関係をプロットすると、Fig. 5A となり、 $b = -0.64$ は本地域でも良い精度で成り立っていると思われる。したがって、規模一定以上の崩壊地の総数は、初項を n_i とする等比級数の和の公式、

このことは、規模による崩壊のタイプの違いにも関係していると思われる。この点を確かめるため、平野ほか(1984)⁹⁾が旧北十津川村について行なったと同様にして、崩壊地の規模と形状の関係を西十津川についてプロットすると、**Fig. 5B**がえられる。この図においては、大規模なものでは崩壊地の縦横の比が1.0前後となり、流れ盤の岩層滑りであると考えられるのに対し、小規模なものは一般に細長い形状を示し、谷あるいは集水部分にそう表層崩壊であったと考えられる。このような崩壊の性質の違いが面積で10⁶m²程度のところであり、これを境に崩壊地形の保存状態が異なるものと考えられる。さらに、耕宅地の場合には何らかの復旧作業が行なわれたであろうから、規模に伴う特性の違いと地目(土地利用)が関係して、空中写真で判読可能な崩壊地の規模、あるいは地形的特徴が消失するに至る時間、が決定されているといえよう。

1953年撮影の空中写真（**Photo 3**）には2ヶ所ともはっきりと写っていて、とくに上流の大規模なものでは稜線付近から崩落した崩土が一時的に谷をせきとめた形跡がのこされている。構造的にはむしろ横盤であり、そのためか、他の大規模な事例に比較して細長い形状を示している。したがって、この崩壊が **Fig. 5B** 上でやや特異な位置を占めていることは、地層の走向傾斜との関係から説明が可能である。

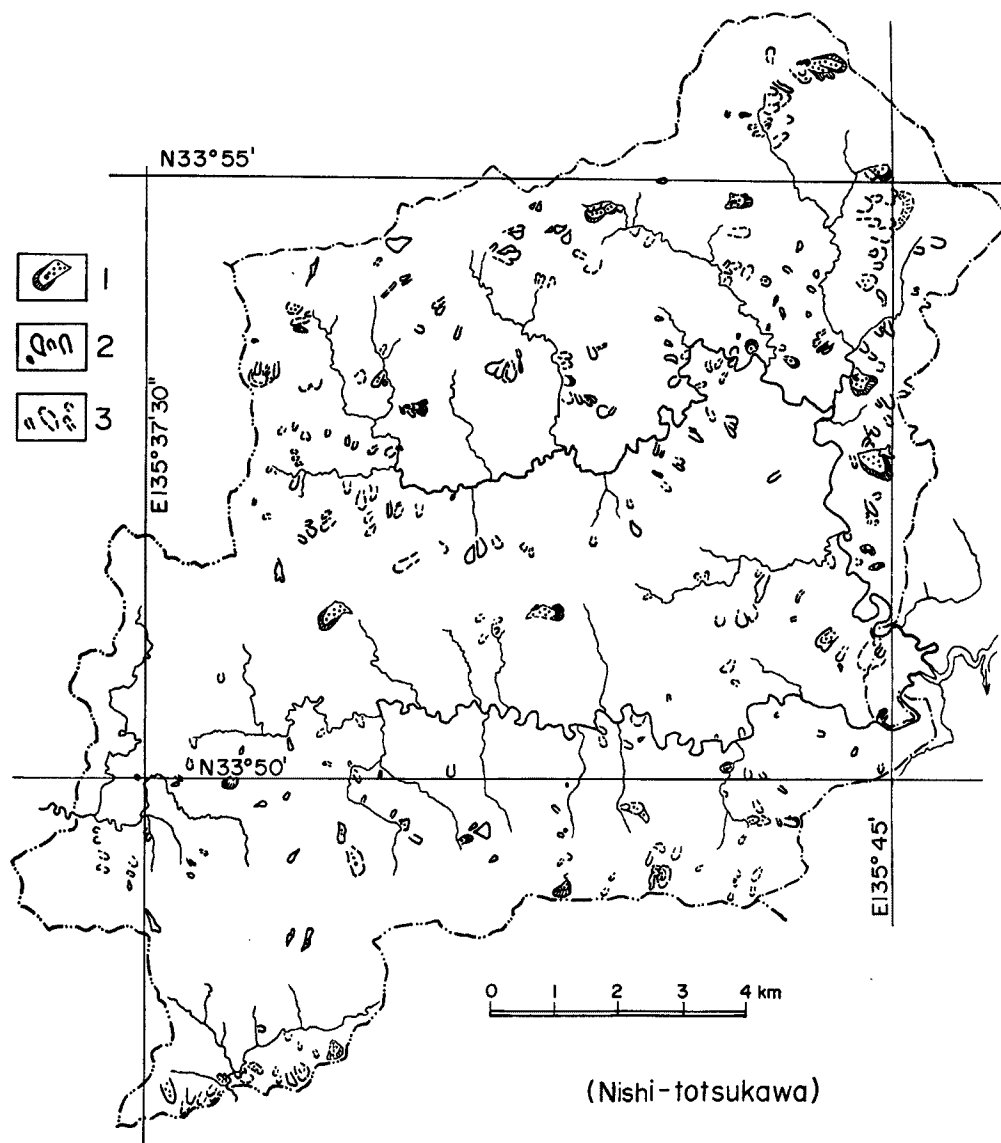
Fig. 6 Distribution of landslides probably occurred in 1889. These are detected by photo interpretation using the photos in 1953, 1971, and 1972, where landslide type 1; the large landslide with remarkable debris mound, type 2; with clear landform, and type 3; not clear on airphotos.

のほぼ同程度の明瞭さを有するものを空中写真上で判別し、ひろい出すことができる。それらにさらに空中写真上のみで判別できるものをくわえて明治22年に発生したと推定される崩壊地の分布を示したのが Fig. 6 である。ここに記入されたもののうちランクA～Cの総数は約300となり、そのうち明瞭なものは吉野郡水災誌記載の「大崩」の総数600よりはるかに少ない。その意味では、前節で1/50,000地形図に記入の崩土記号の数にもとづいて推定した約200という値のほうがむしろ信頼しうるものである。

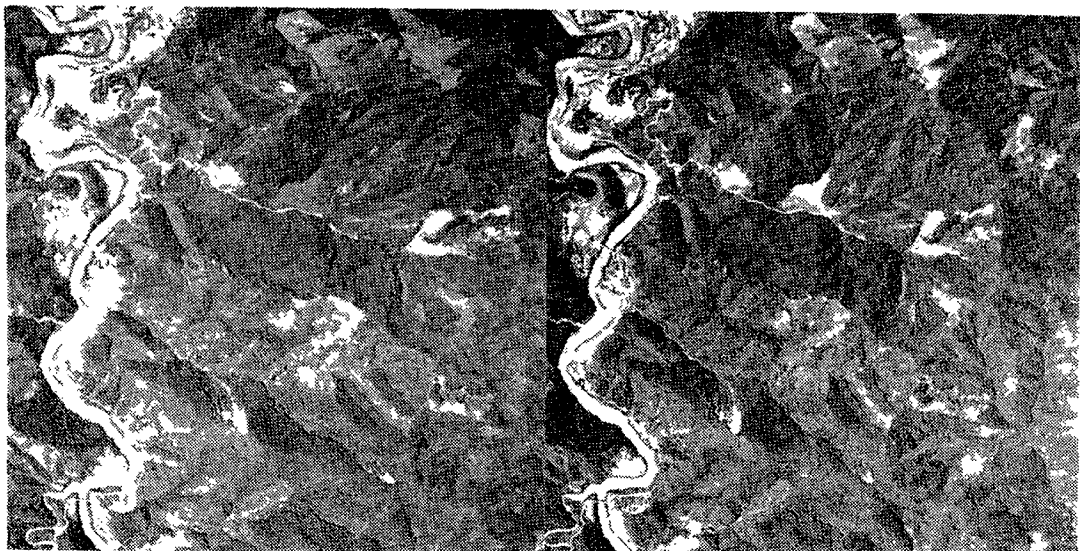
Photo. 1. Stereopair of the landslide of Ōsako-yama (Ōhata-yama) in Nagai, Nishi-Totsukawa, Nara Prefecture. After Yama-643, C7-12・13 on June 10, 1972.

これらは久保谷をはさんで位置し、水災誌には「南北相對スル所ヨリ一時ニ崩裂シ……(中略)……横流六七町忽チ西川ヲ壅塞シ……(中略)……一大新湖ヲ現出シ水深四十間以上ニ達セリ名ケテ久保谷新湖ト曰ウ」とあるもので、1953年11月21日撮影の林野庁空中写真(1/20,000, Kinki-7, C 31-26・27)が平野ほか(1984)⁹⁾に収録されている。**Photo. 1**には1971年撮影の空中写真によりその状況を示すが、植生におおわれているとはいえ大佐古山(南岸)は明瞭な滑落崖と崩積土をのこし、大畑山(北岸)も植生状況の違いから滑落崖上端部と滑落部分の輪郭を知ることができる。地質構造は走向傾斜の測定値から、大佐古山(久保谷川)は流れ盤、大畑山は受け盤ないし横盤である。崩土によって久保谷はせき止められて、「大畑堰」とよばれる当時のせき止め湖(新湖)が現在も残っている。

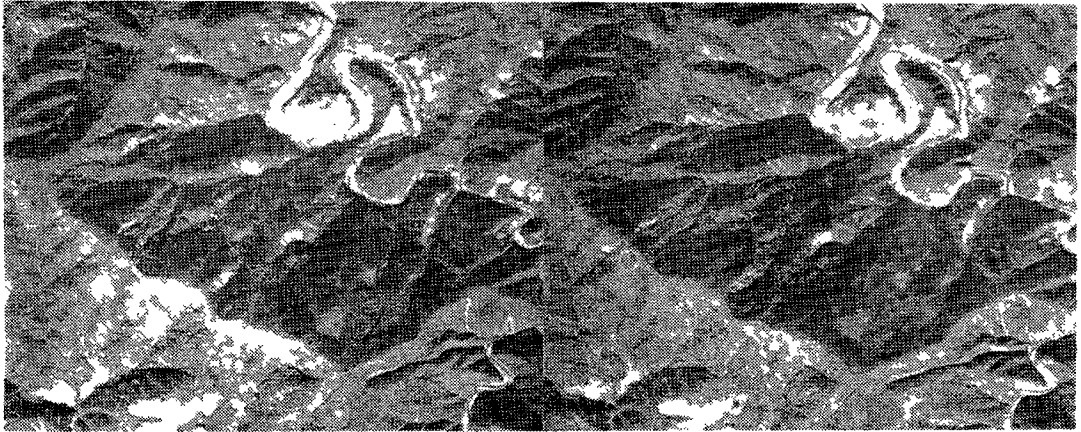
Photo. 2. Stereopair of the landslide of Ōginosako-Ōtō-yama in Shigesato, Nishi-Totsukawa. After Yama-Kinki-8, C 32-11・12 on November 15, 1953.

水災誌には縦480間横500間とあり、旧西十津川村では最大規模である。**Photo. 2**は1953年撮影の林野庁のものであるが、中央部の北西向き斜面がそれで、植生の回復により現在はやや不明瞭になったとはいえ、現在もこれに近い地形がのこされている。当時、崩土は足下の西川を横塞して、水深25間の重里新湖を生じたという。構造的には、おおむね流れ盤と考えてよい。これと同じむきの斜面の東方延長上に比較的大規模な捨山(B-5, 200間×150間)、西ノ陰地(B-7, 180間×240間)の崩壊地が分布しているし、亀裂発生記載のある「智ノ坂」はこの西方にあたる尾根付近である(**Fig. 1**参照)。いずれも**Photo. 2**の範囲に含まれている。

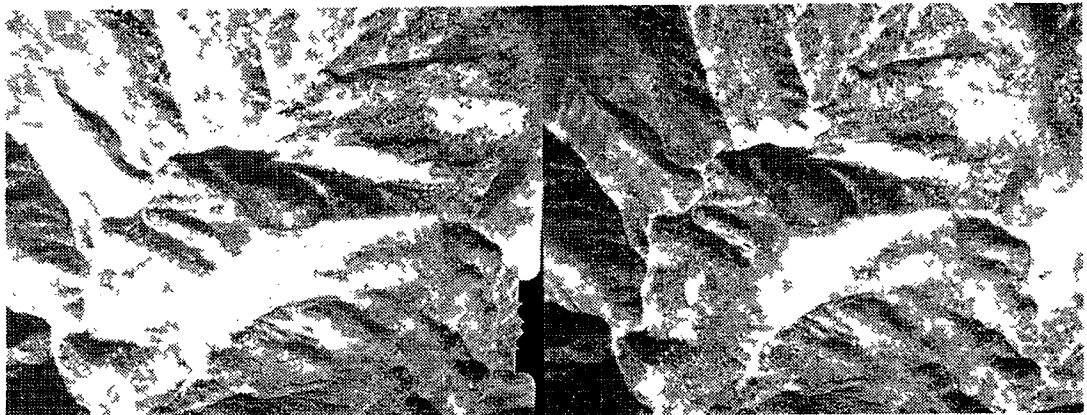
Photo. 3. Stereopair of the landslides at Kamanaka-oku in Imanishi, Nishi-Totsukawa. After Yama-Kinki-5, C25-152・153 on November 29, 1953.

と、それは水災誌記載の縦360間横180間より大きく、実物もそのとうり大規模である。ただし、その少し手前（南）にもうひとつ小規模なものがあり、それはほぼ水災誌に記載の規模であるので、これのみが記載されているのかもしれない。

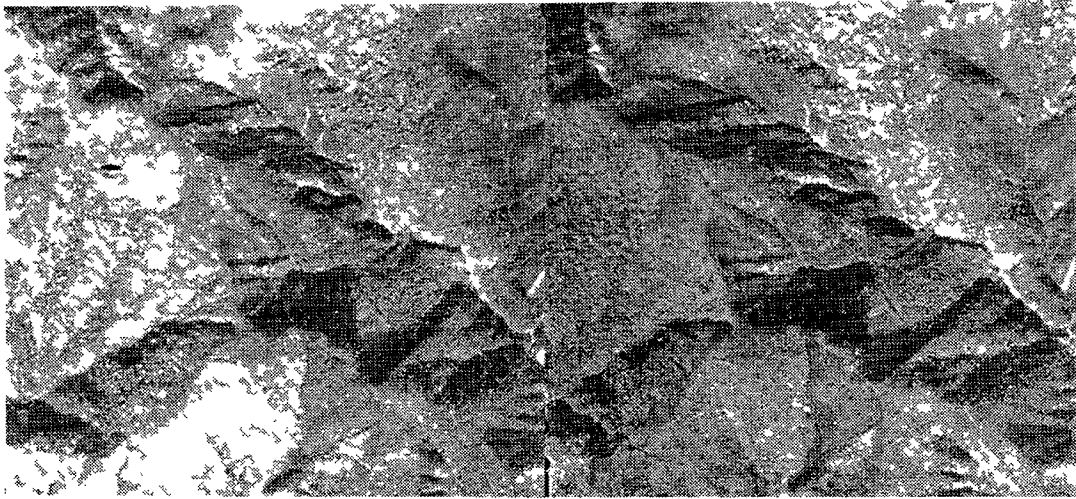
Photo. 4. Stereopair of the landslide of Oidani-oku-yama in Kamiyunokawa, Nishi-Totsukawa. After Yama-Kinki-8, C32-20・21 on November 15, 1953.

水災誌に縦117間横108間と規模の記載があるが（**Table 1, 2** 参照），**Photo. 4** に示すように現在も極めて明瞭な地形を残している。空中写真判読にもとづき1/25,000地形図にプロットした結果から求めた規模は、縦約 500 m 横約 300 m あって、面積換算で $1.5 \times 10^9 \text{ m}^2$ 程度となって、水災誌記載の値の約3倍となり、西十津川で10位以内にはいる。しかも、間の位まで記した上記の値は、**Table 2** の他の例からみても明らかなように、通常は10間の倍数で表現されている水災誌中の記述としては極めて異例である。したがっ

て、原記録が10間の倍数でかかれていたものとして、漢字縦書きで二百七十を意味する二七を一一七と間違えた可能性があり、それに伴って百八十を意味する十八を百八と解釈したと考えられなくもない。それぞれを270間と180間とするならば、面積換算で $1.6 \times 10^5 \text{ m}^2$ となり、相応の規模であるといえる。地質構造は徳岡ほか(1981)¹⁷⁾によれば、ほぼ東西走向で北へかなり急傾斜とされているが、現地調査によると走向傾斜とも局部的に変化していて、傾斜は40度前後のところも多い。滑落崖にみられる露頭状況からは、ほぼ流れ盤と考えてよいとおもわれる。

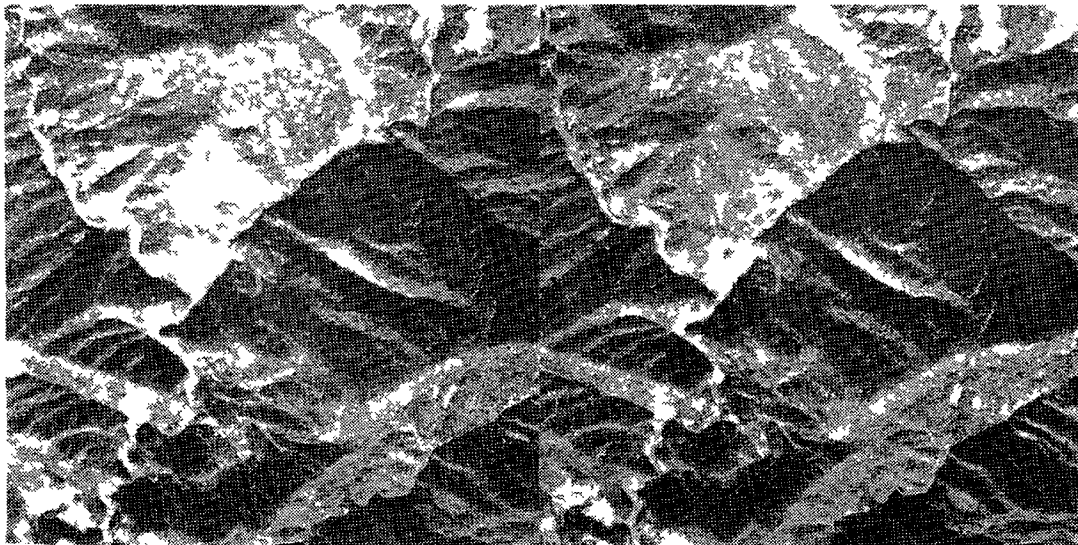
Photo. 5. Stereopair of the landslide of Katsuragama-yama in Tamagaito, Nishi-Totsukawa. After Yama-Kinki-13, C65-92・93 on December 14, 1953.

8月20日午前4時に崩落し、規模は縦400間横500間と記されている。Photo. 5では左下部分にあるこの崩

壊は、地形的には今西川の攻撃斜面に位置している。崩土は足下の今西川を横塞し、水位25間以上の桂釜新湖を形成、上流は字和郎戸（上流の支谷の合流点のやや上流）まで湛水した。1/5万地形図上には崩土記号が2つ記入されているが、**Photo. 5**に示すようにひとつの単元である。構造的には典型的な流れ盤である。
