兵庫県南部地震と米国ノースリッジ地震における 鉄骨造建物柱はり接合部破断現象とその比較

Behavior and Comparison of Damage to Beam-to-Column Connections of Steel Building Structures Observed in the 1994 U.S. Northridge and 1995 Hyogoken-Nanbu Earthquakes

By Masayoshi NAKASHIMA

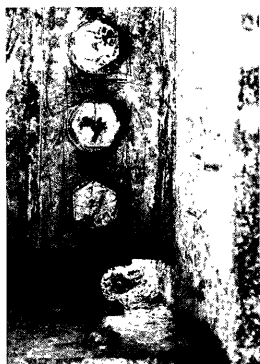
- (A) 亀裂が溶接ルート部から始まり、溶接部と柱フランジとのHAZ部に添って進展する形態(Photo 2)
- (B) 亀裂が溶接ルート部から始まり、柱フランジの一部を千切りとする形で進展する形態
- (C) 亀裂が溶接し端部から始まり、はりフランジを貫通する形で進展する形態
- (D) 亀裂が溶接ルート部から始まり、柱フランジを貫通し、それが柱ウェブにまで進展する形態(Photo 3)

Photo 2 Fracture at end of bottom beam (Type A)

は、はりフランジに局部座屈や塑性化の痕跡はほとんど見られず、柱やはり母材が塑性化するまえに、溶接部もしくはその近傍から脆くも破断してしまったことが特徴的である。このような被害を受けた鉄骨造建物は、1994年10月時点で130件を越すと報告されており、その中には、ほとんどすべての剛接合部に亀裂や破断が生じていたという物件も含まれている。

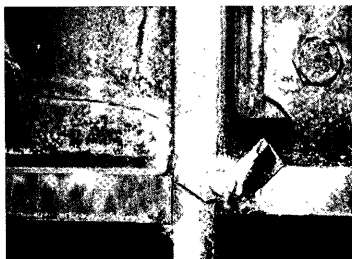
Photo 3 Fracture through column flange and web initiated from end of bottom beam (Type D)

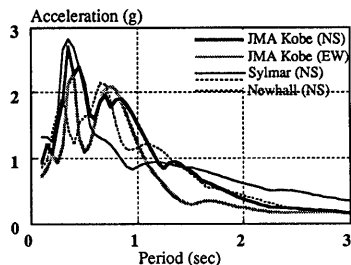
大きな地震力：建物に投入された地震力が設計用地震力を上回っていた可能性は高く、地震力そのものが大き過ぎたという議論は根強い。Fig. 3は、ノースリッジ地震において観測された二つの地動記録(SylmarとNewhall)に対する擬似弾性加速度応答スペクトル(粘性減衰比=5%)を示したものであるが、とくに固有周期が1秒を超えない範囲において、応答加速度が耐震設計で想定している1gを大きく超えていることがわかる。(ちなみに、日本と同様、米国西海岸でも、大地震の目安として1gの応答加速度を考えている。)なおFig. 3には、先の兵庫県南部地震において神戸海洋気象台で観測された地動記録に対するスペクトルも同時に示してあるが、これから、日米両地震の応答加速度はそれほど違わないことが読

Fig. 3 Pseudo elastic acceleration spectra of ground motion records obtained in the 1994 Northridge and 1995 Hyogoken-Nanbu Earthquakes

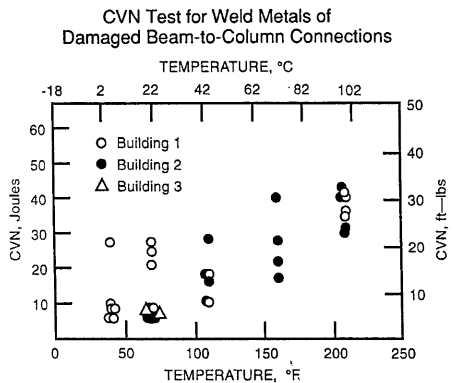
溶接性能：リーハイ大学の Fisher 教授は、ノースリッジ地震で破断した接合部を持ち帰り、鋼材と溶接金属の材料特性を詳細に検討した。その結果、溶接金属が持っていたシャルピー衝撃値は低く (Fig. 4)、高々 45~50 MPam 程度の破壊じん性値しか持ち得ないことを示し、このような破壊じん性値では、裏当て金や溶接ルート部の溶け込み不足に起因するノッチの存在によって、降伏応力以下の応力でも破断しうることを検証した。この結果や他の実験結果 (文献5) を受けて、いま米国では、当面の措置として、溶接入熱量の多い E70T-4 エレクトロードの使用制限を急ぎ、じん性値が高く入熱量もやや小さい E7018 (High toughness electrode) や E71TGK2 などを使うことを推奨している。

Fig. 4 Charpy values obtained for materials of damaged beam-to-column connections in the 1994 Northridge Earthquake (by courtesy of J. W. Fisher)

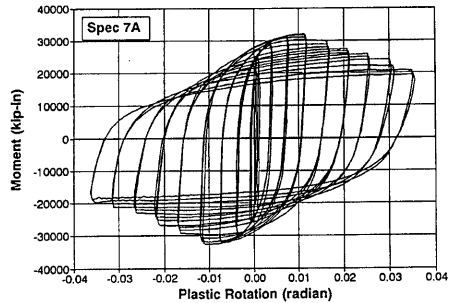
が考えられた。(A), (B)は、施工が比較的簡単なこともあって、当初最も期待された方法で、溶接部を含むはり端部での曲げ抵抗性能を向上させようとするもの、(C), (D)は、はり端の全塑性モーメントを増やし、塑性化領域を、溶接部を含むはり端からはり母材部へと移行させようとするもの、そして(E)は、はり母材の全塑性モーメントを意図的に低減し、やはり塑性化領域を母材部へと移行させようとするものである。このような方法の妥当性を確認するために、Engelhardt 准教授は、上記(A)~(E)の方法を採用した計16体の柱はり接合部実験を実施した(文献5)。その結果、(A), (B)の方法による試験体では、やはり早期に脆性的な下フランジ破断を呈し、本質的な解決にはなりえないことが実証された。(C), (D)の方法による試験体は、安定した履歴性状を示し、耐力の劣化も、主にフランジ部での局部座屈の進展によって引き起こされ、脆性的な破断は起こらなかった(Photo 4, Fig. 5)。(E)の方法はまずまずの履歴性状を示したものの、最終的には溶接部からの亀裂の進展によって耐力劣化が顕著になった。

Fig. 5 Moment - end rotation relationship obtained for beam-to-column connection strengthened by cover plates (after Ref.5)

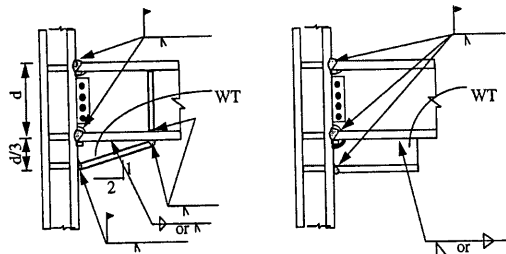
Fig. 6 Recommended details of beam-to-column connections strengthened by haunches (after Ref. 6)

これら実験結果や、それに続くSAC共同研究らによる他の同種の実験結果を踏まえ、いま米国では、当面最も確実な方法として、はり端部をカバープレートやリブ、もしくはハンチ (Fig. 6) で補強することによって、塑性化領域をはり端部から母材に移行させる柱はり接合形式を推奨するに至っている(文献6)。

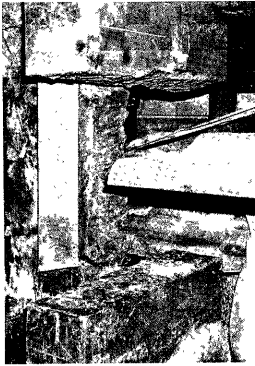
(2) Warner Center Plaza #3 (26層純ラーメン)

Photo 5 Repair detail observed at Warner Center Plaza #3

ノースリッジ地震で被害を受けた最も高層の鉄骨造建物である。やはり100 mmを越す極厚断面柱における柱はり接合部で、下フランジ破断(亀裂の柱フランジへの進展も含む)が生じていた。亀裂が入った柱フランジの一部を取り替え、その後はりとは再溶接する補修が進行中であった(Photo .5)。(1995年11月現在)

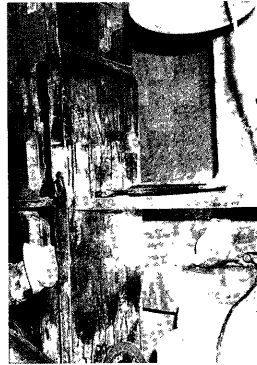
(3) Great Western Bank Headquarters Building (10層純ラーメン)

Photo 6 Repair detail observed at Great Western Bank Headquarters

計650ヶ所の剛接合が被害を受け、そのうち105ヶ所は亀裂がはり下フランジにとどまらず、柱フランジにまでくい込んだ。1994年12月7日以来、夜間の補修作業が続けられ、来訪日(11月1日)時点で、ようやく95%の補修が完了した状況であった。なおこの骨組の柱には、フランジ1.5 inch厚のH形断面が用いられていた(極厚断面ではない)。カバープレート補強などは一切なく、元通りに復元することを補修の方針としているが、300度Fの余熱と400度F(2時間)の後熱、また裏当て金の除去を励行している(Photo 6)。補修費用は、1接合部あたり25,000ドル(作業日数:10日間)と見積られている。なお、下フランジ破断発見後、ガウジングを施す際に、亀裂が柱まで進展してしまい、結果として柱フランジまで取り替えなければならなかったという苦い経験を耳にした。

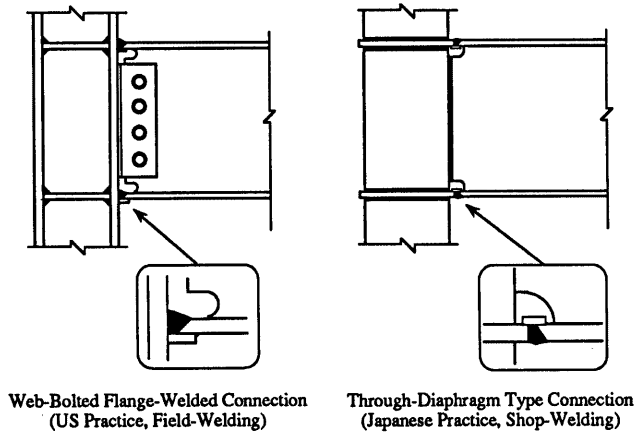
接合詳細：米国の柱はり接合部の主流が、Fig. 1に示すように、フランジを溶接でウェブを高力ボルトで接合するのに対して、日本の柱はり接合部では、柱に鋼管が多用されることもあって、いわゆる通しダイヤフラム形式の接合部が多数を占める（Fig. 7）。また柱はり接合部を工場製作することも多く、この場合柱はり接合部は、現場ではなく工場で溶接される。さらに、Fig. 7に示すように、工場溶接による場合、下フランジを溶接するとき接合部を180度回転させるので、下フランジ溶接のルート部は下フランジの外側ではなく内側に一致する。先にも記したように、米国では、下フランジ破断が続出した理由の一つとして、下フランジでは、溶接ルート部が下フランジの外側つまり最も大きな引張応力を受ける部分に一致することを挙げていたが、日本の柱はり接合部においても下フランジ破断が多数を占めていた事実は、必ずしもそれだけが理由とはなり得ないことを示唆している。

また米国では、ウェブをつなぐ高力ボルトのすべりが、ウェブでの曲げモーメント抵抗効率を減じ、それがはりフランジへの過大な応力集中を促した元凶の一つであると推測されている。またこれは、せいの大きなはりをもつ柱はり接合部ほど塑性変形能力が劣るという調査結果（文献7）によっても支持されている。振り返って日本の接合部（Fig. 7）では、ウェブも柱フランジに直接溶接されているが、ウェブから柱に伝達される応力を直接受けるためのスチフナが柱に設けられていないことから、柱フランジの面外変形が無視しえず、これがウェブの曲げモーメント抵抗を減じ、結果としてはりフランジへの応力集中さらには早期破断を導いたのではないかと懸念されている。ウェブが負担しうる曲げモーメントをどのように見積もるべきかは、日米が共有する研究課題となっている。

Fig. 7 Comparison in details of beam-to-column connections between U.S. and Japan

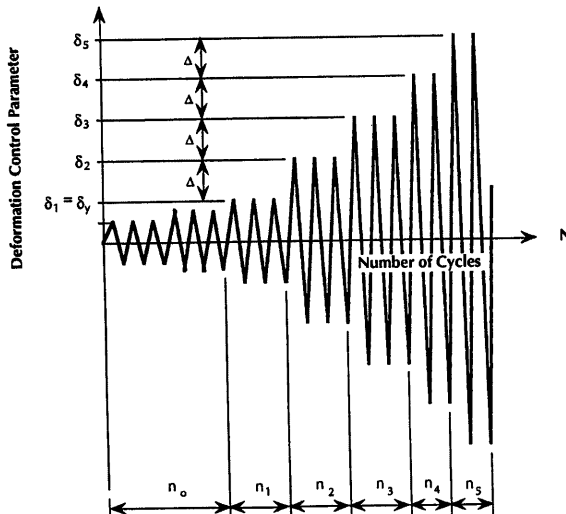
Fig. 8 Standard displacement history recommended by ATC-24 (after Ref. 11)

- ・文献11に示される標準載荷履歴（3サイクルの定振幅繰り返しを含む漸増繰り返し履歴）を用いる。（Fig. 8）
- ・塑性回転角0.03ラジアンにおいて、最低1回の繰り返し履歴を受けた後にも、設計耐力の80%以上の耐力を保持できれば合格とする。ここで設計耐力は公称強度を用いた全塑性耐力である。
