コンクリート構造物のアルカリ骨材反応劣化進行と 維持管理のあり方に関する研究

平成16年12月

河 野 広 隆

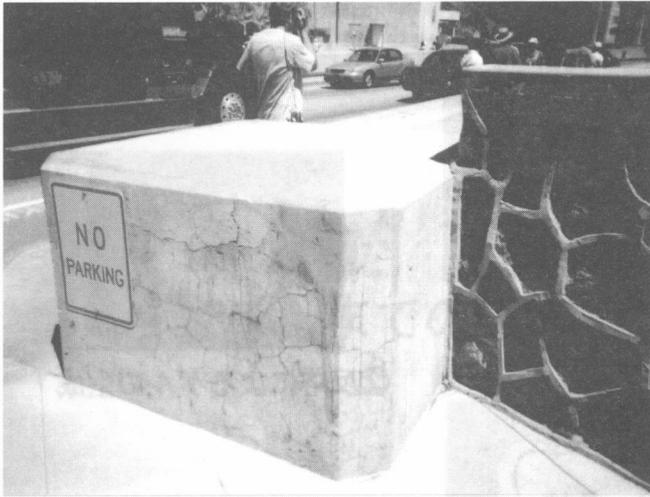
写真 2-1 フーバーダム親柱の亀甲状ひび割れ

こうしたひび割れは、無筋コンクリートや鉄筋量の比較的少ないコンクリート構造物(スラブ、消波ブロック、堤防など)では、亀甲状となって発生する(写真2-1)。つまり、方向性のないひび割れで、地図状ひび割れ(マップクラック)やメロンクラック等とも呼ばれる。これらのひび割れは幅が広く、数mmに達することもあり、部材端部などでは数cmになるものも観察されている。また、伸縮目地部では、部材全体が膨張で伸びるため、目地材がはみ出したり(写真2-3)、段差や傾きを生じたり(写真2-3)、膨張圧によってコンクリートが隅角部で一部圧壊して損傷していることもある。

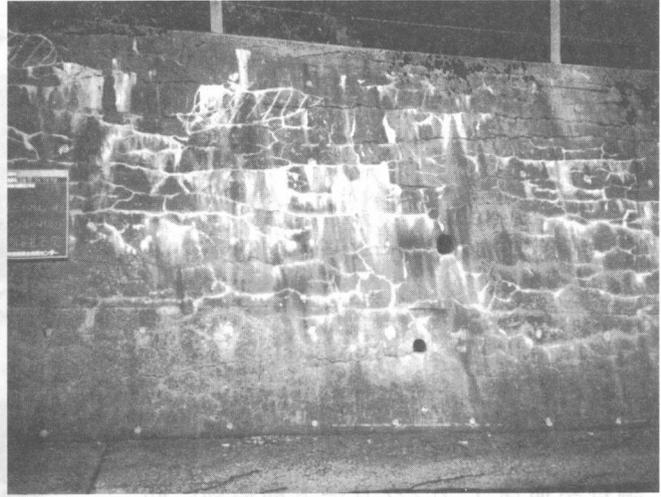
写真 2-2 擁壁のひび割れと析出物

一方、鉄筋量が多い構造物や、外部からの拘束の大きい構造物では、ひび割れは方向性をもつ。擁壁や梁状の構造物は水平方向(写真2-2)、橋脚や柱では鉛直方向と主筋に沿ったひび割れが目立って発生

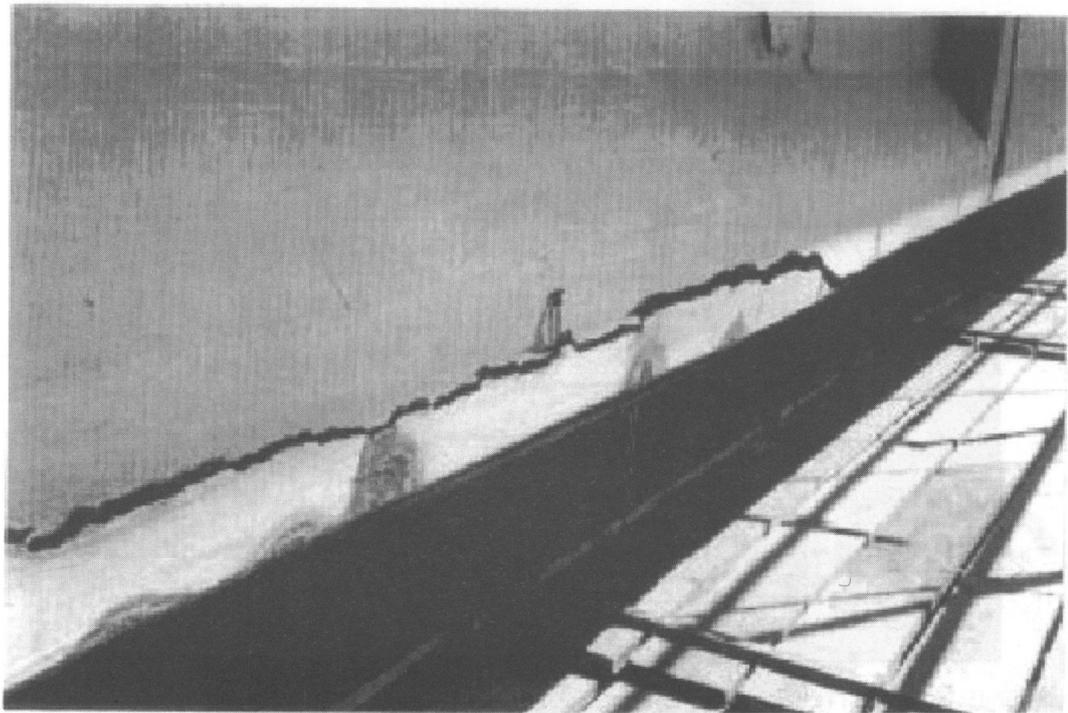
写真3-1 劣化度Vの事例(塩害, 橋梁上部構造)

※プレストレストコンクリート主桁に塩害による大きなひび割れが発生している事例。二回目の断面修復補修が実施されている途中である。劣化度Vには、この他にもRC橋上部構造の塩害による劣化事例があった。

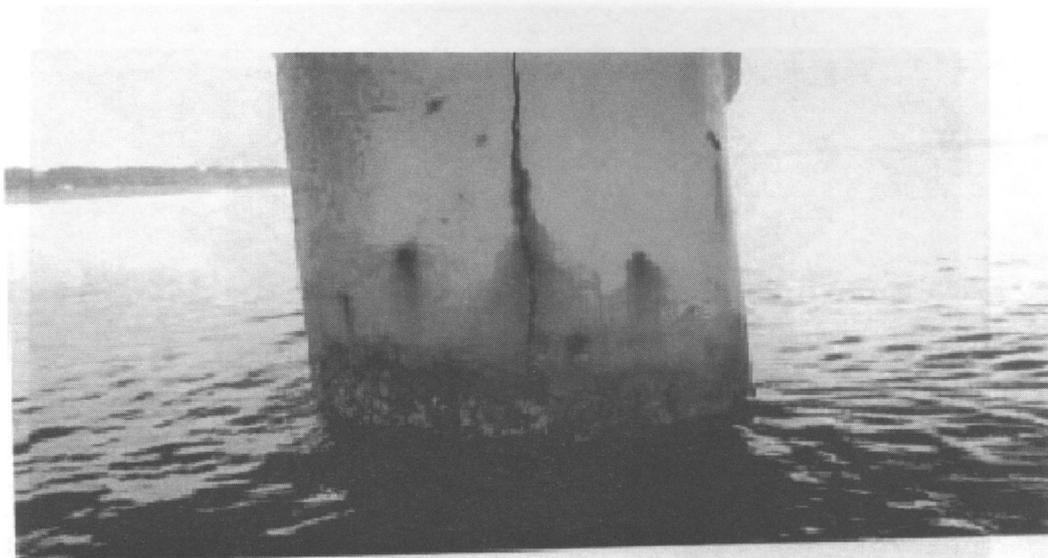
写真3-2 劣化度Vの事例(塩害, 橋梁下部構造)

※海中に位置する橋脚で塩害による鉄筋の腐食が見られる事例。表面被覆による補修が行われているが、再度劣化し大きなひび割れが見られる。

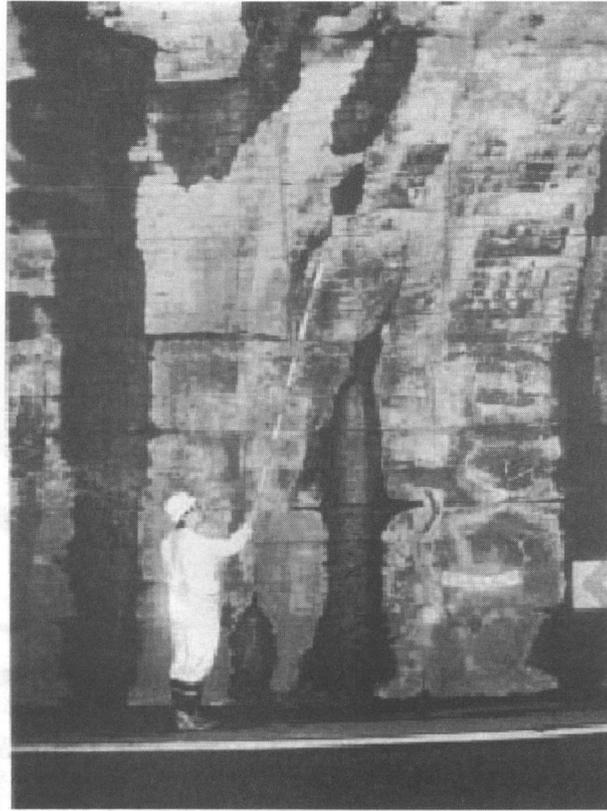
写真3-3 劣化度Vの事例(剥落のおそれ, トンネル)
※二本のひび割れが平行して存在し, 剥落のおそれがある箇所

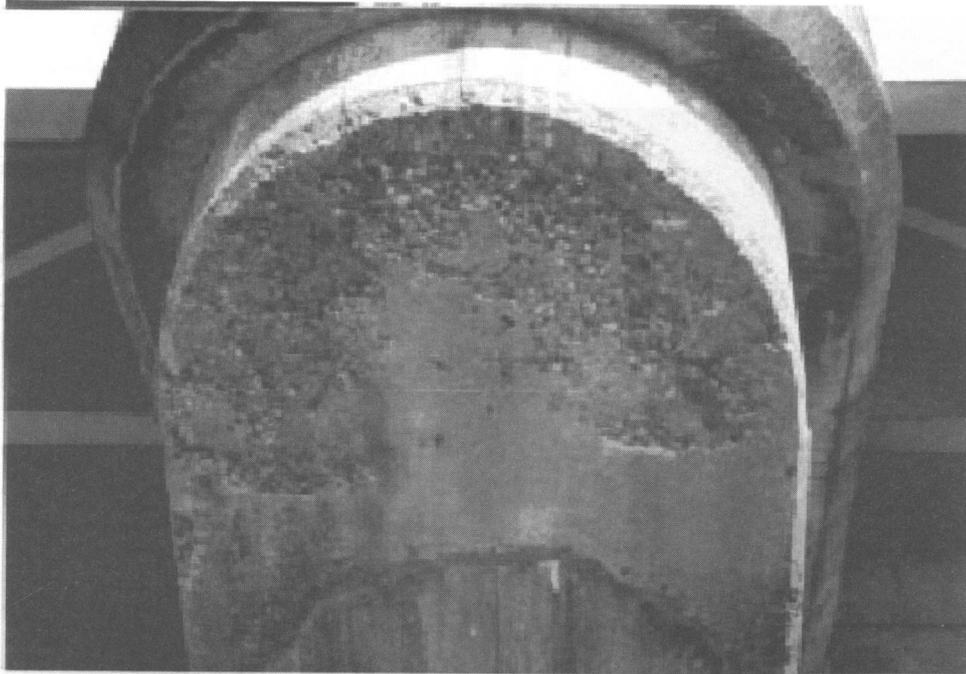
写真3-5 劣化度IVの事例(ジャンカ, 橋梁下部構造)
※範囲の広いジャンカの事例。この構造物には、他に鉄筋の露出や錆汁が見られる箇所等があり、劣化度IVと判定された。

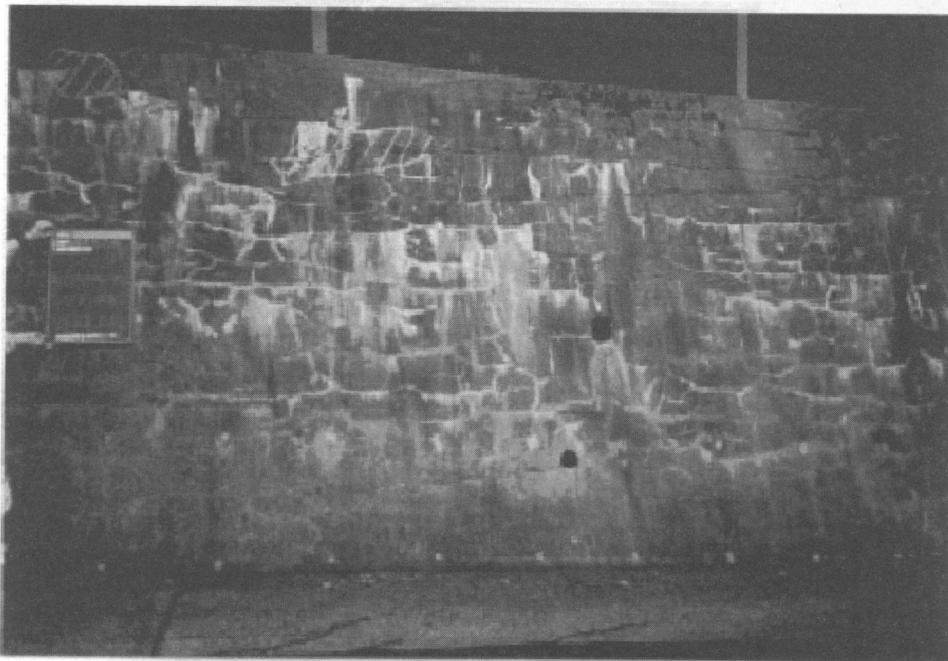
写真3-6 劣化度IVの事例(アルカリ骨材反応, 擁壁)
※アルカリ骨材反応に特有なひび割れパターンが見られる擁壁。反応生成物と見られる白色の析出物も非常に目立つ。

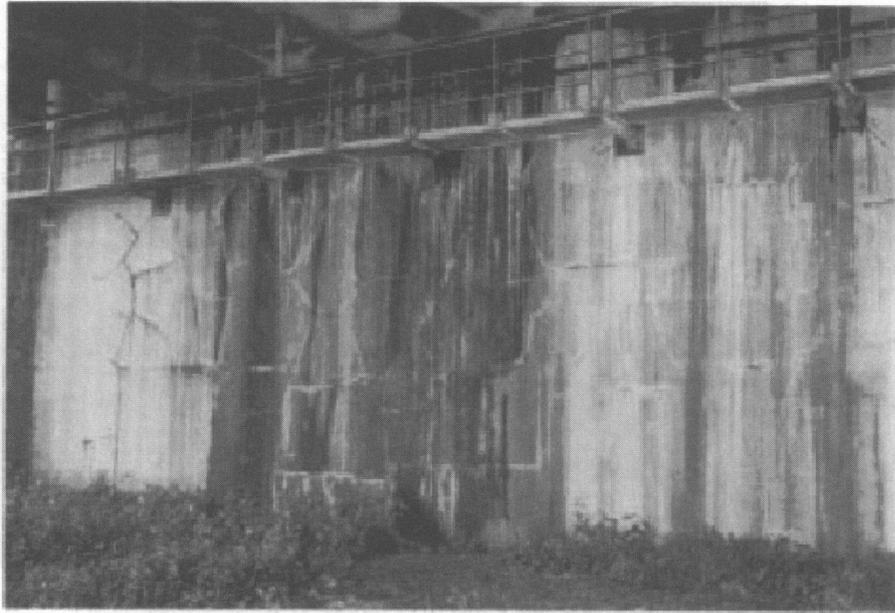
写真3-7 劣化度Ⅲの事例(アルカリ骨材反応, 橋梁下部構造)
※アルカリ骨材反応に特有なひび割れパターンが見られる橋台。

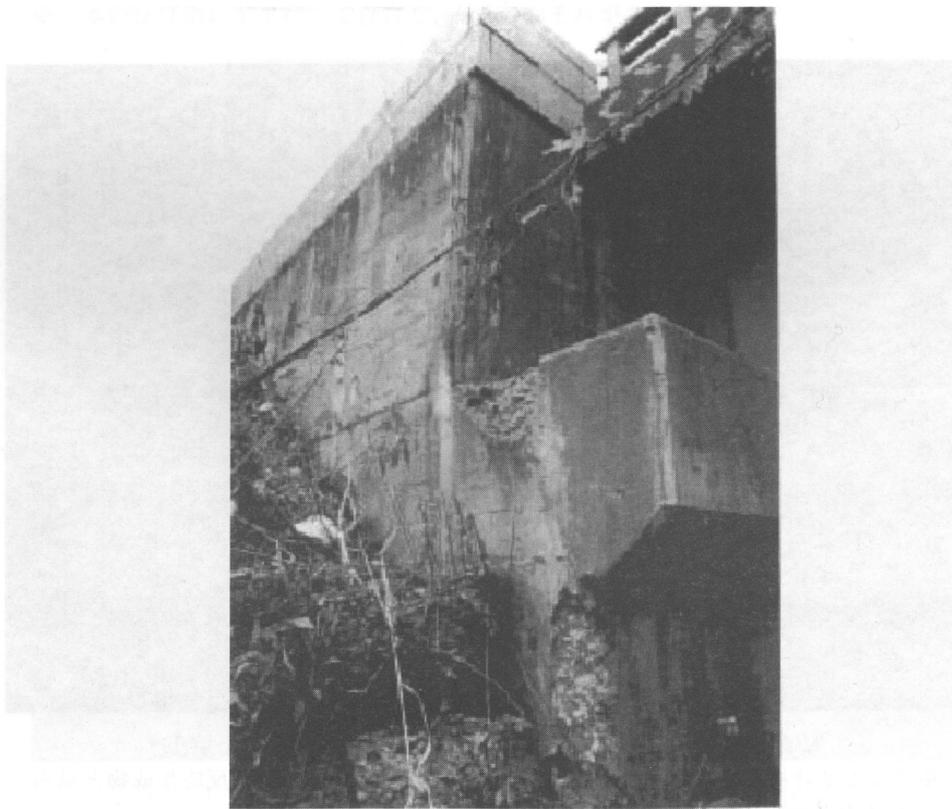
写真3-8 劣化度Ⅲの事例(凍害, 橋梁下部構造)
※水みちとなっている部分で凍害による角欠けが見られる橋台

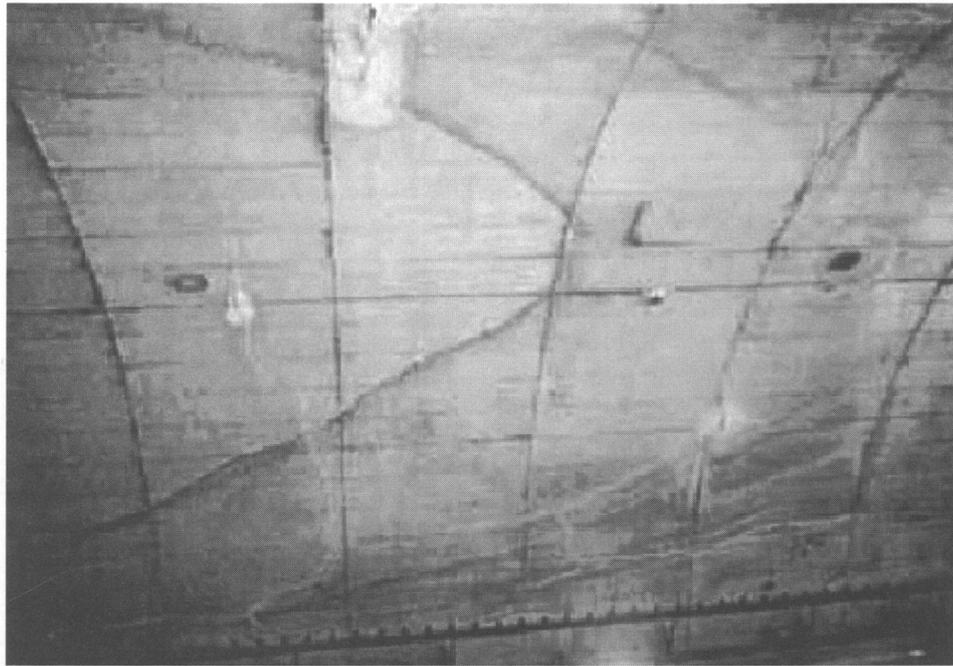
写真3-9 劣化度Ⅲの事例(コンクリートの流動跡, トンネル)
※トンネルのアーチクラウン(写真ほぼ中央)からスプリングライン付近にかけて、打設時にコンクリートが流動した跡が明瞭に見られる事例。場所によってはコールドジョイントとなり比較的大きなひび割れが生じており、劣化度Ⅲと判定された。

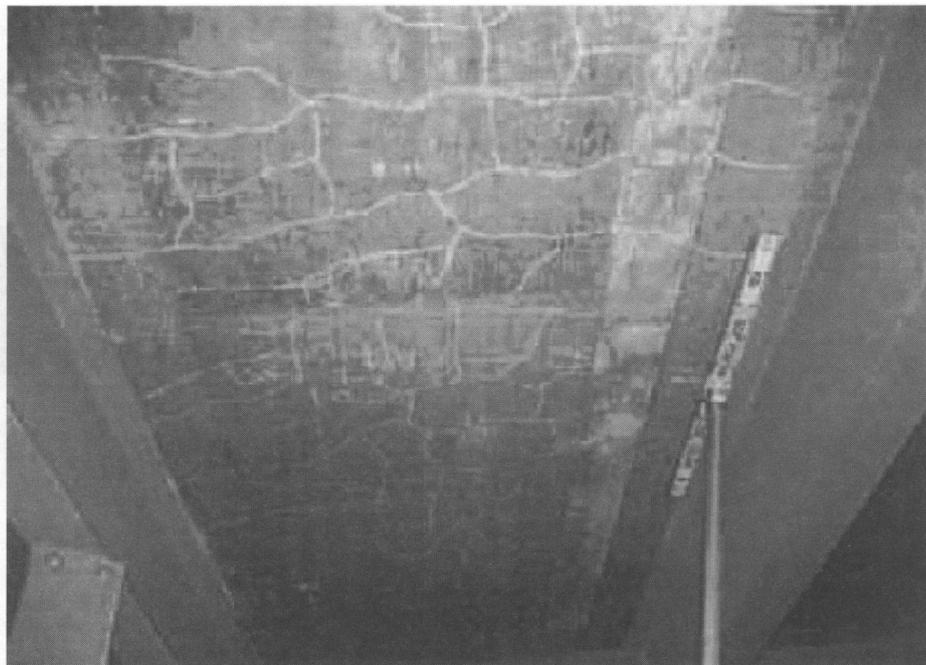
写真3-10 劣化度Ⅱの事例(床版のひび割れ, 橋梁上部構造)
※繰返し荷重の影響で床版にひび割れが生じていると考えられる事例。

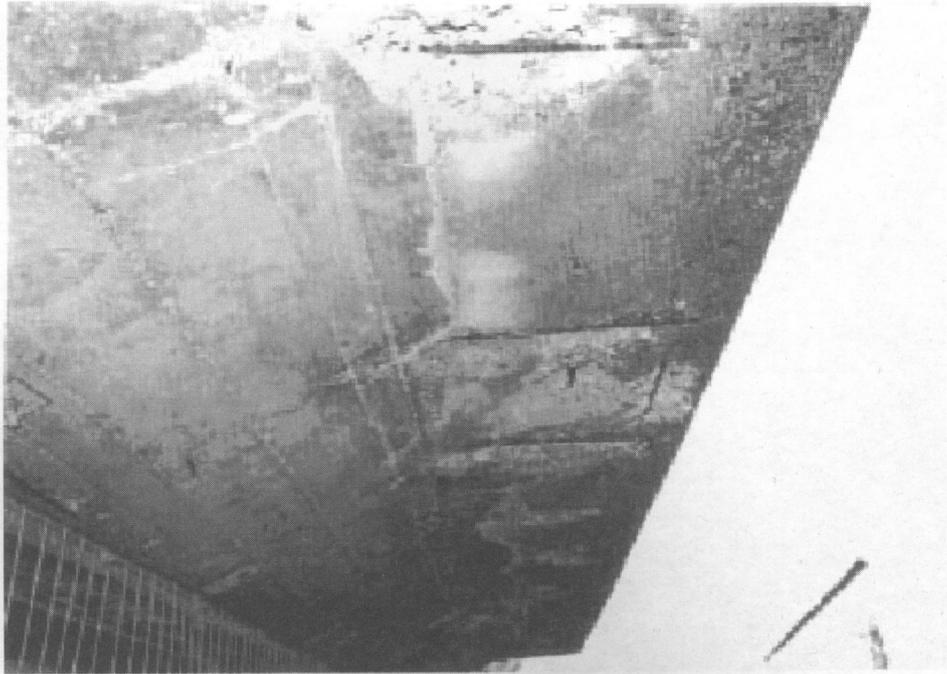
写真3-11 劣化度Ⅱの事例(かぶり不足・ジャンカ, 河川構造物)
※鉄筋のかぶりが連続的に不足し, 鉄筋の周囲にコンクリートが十分に充填されていなかったと見られる水門。

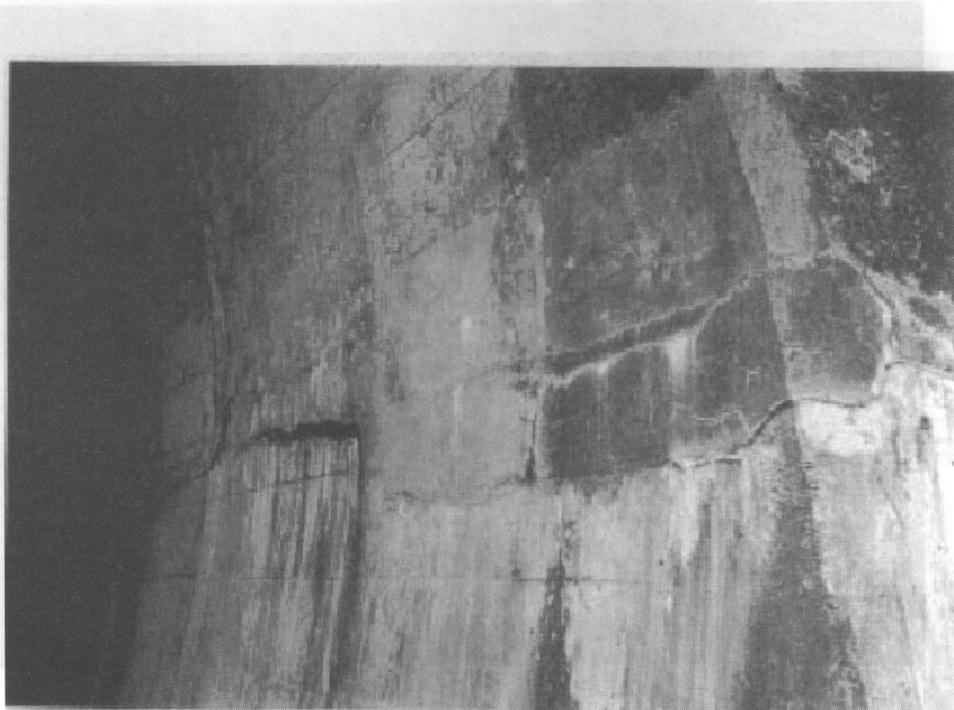
写真3-12 劣化度Ⅱの事例(剥落のおそれ, トンネル)
※トンネル側壁で, モルタルで補修されたと思われる部位周辺にひび割れが発生し, 補修部分が浮いている。剥落のおそれがある。

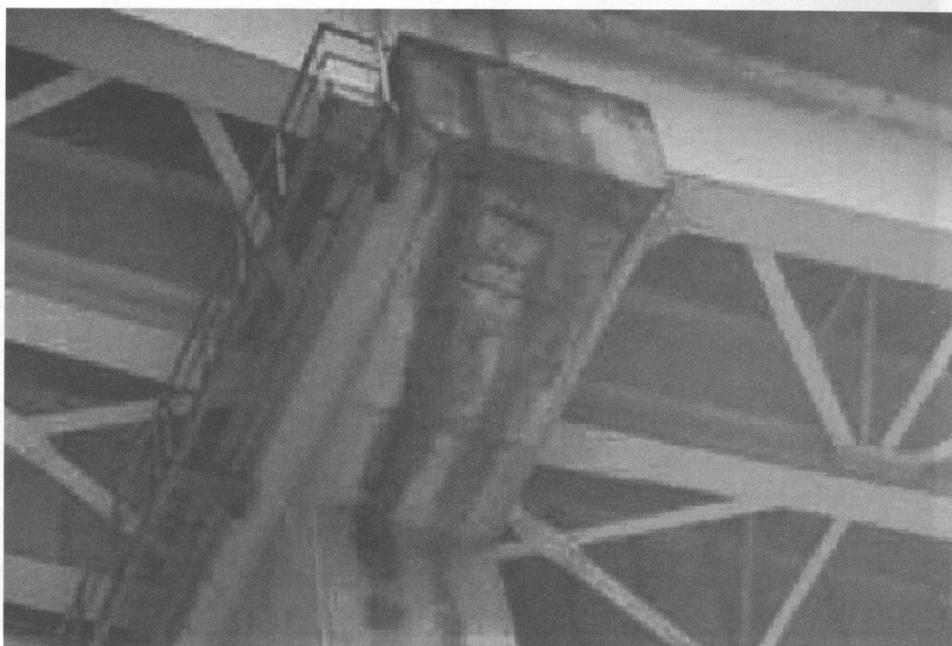
写真 3-13 劣化度Ⅱの事例(かぶり不足, 橋梁下部構造)
 ※橋脚でかぶり不足のために鉄筋が露出している事例。この部位における鉄筋の露出事例は複数有り, 橋脚において特にかぶりが不足しやすい部位であると考えられる。

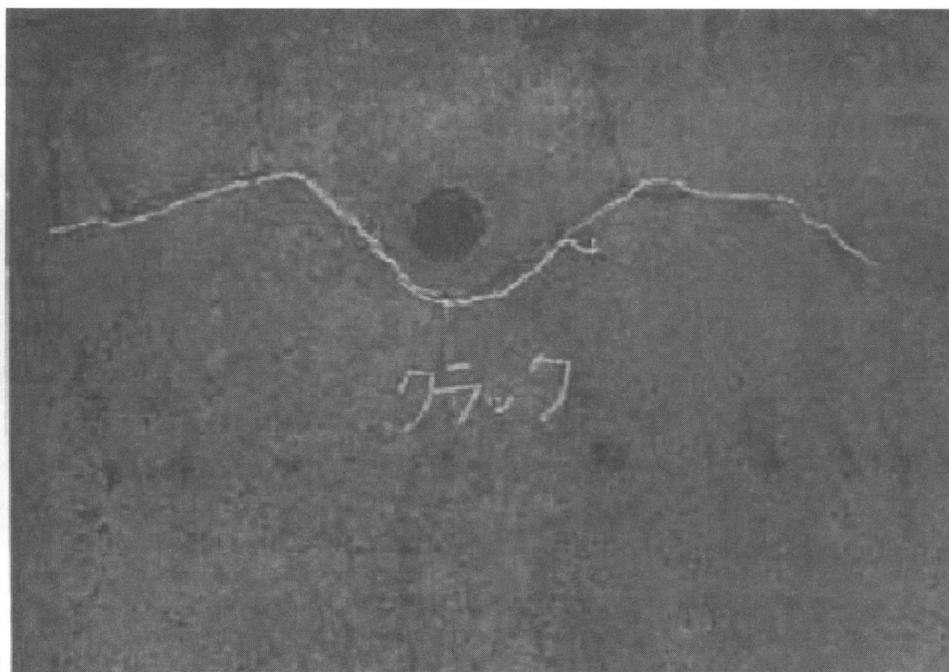
写真 3-14 劣化度Ⅰの事例(ひび割れ, 橋梁下部構造)
 ※型枠用のセパレータ下側のコンクリートが沈下しひび割れが生じている事例。構造物の耐力や耐久性には影響がないと判断された。

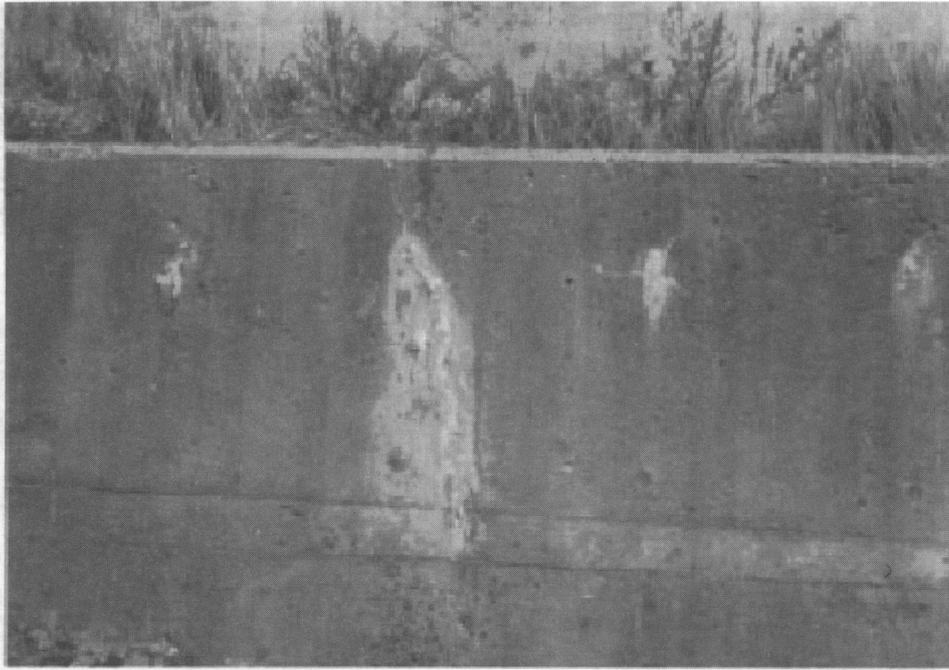
写真 3-15 劣化度 I の事例(エフロレッセンス, 擁壁)
※収縮ひび割れ, 沈下ひび割れからのエフロレッセンスの析出がやや目立つが, 構
造物の耐久性にはほとんど影響ないと判断された事例。

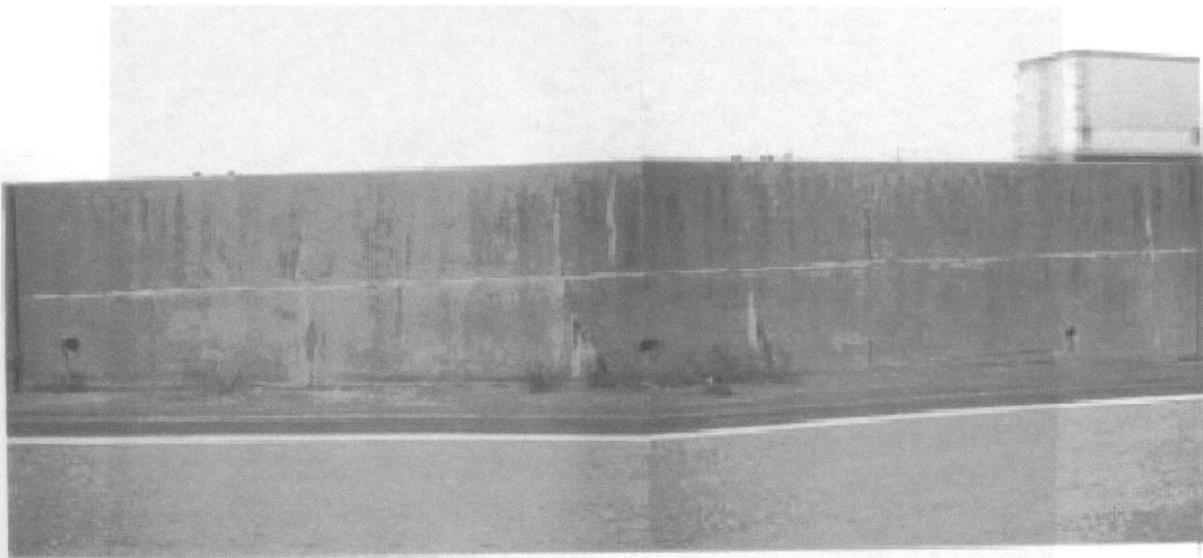
写真 3-16 劣化度 I の事例(ひび割れ, 擁壁)
※温度・乾燥収縮による縦方向のひび割れが等間隔に入った擁壁の事例。構造物と
しての耐久性には影響がないものと判断された。

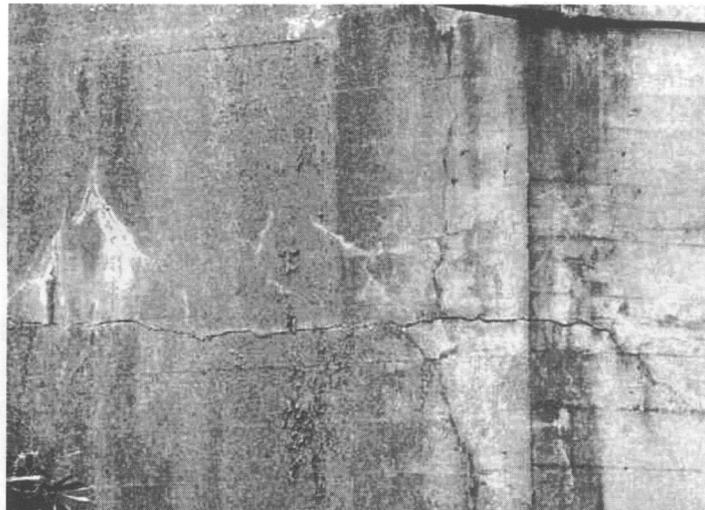
写真 4-2 補修必要と判定した事例

※橋台の隅角部に幅約 2 mm のひび割れがある。この橋梁は跨線橋であり，コンクリート片がはく落した場合に，思わぬ被害を招くおそれがあるので補修必要と判断した。

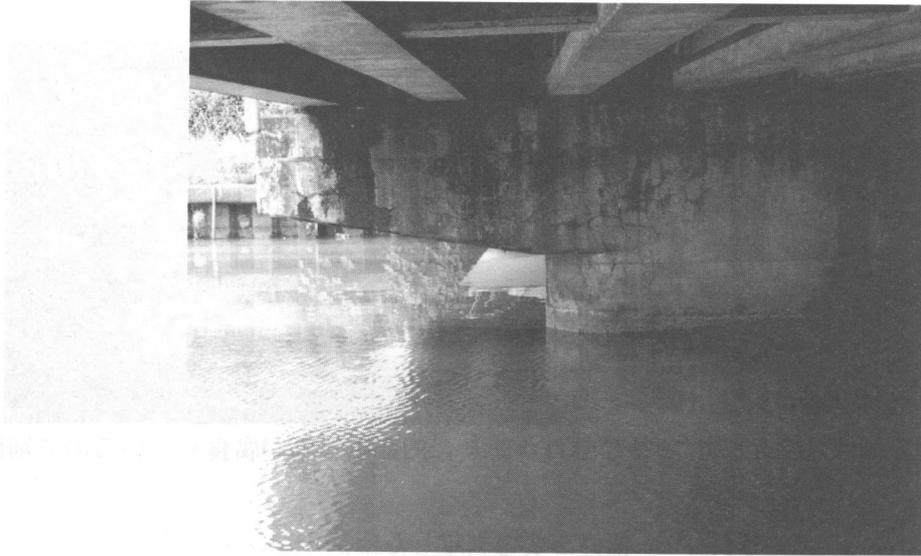
写真 4-3 補修検討と判定した事例

※水平方向に卓越したひび割れが見られる橋脚で、河川内に位置するため、後日より近接しての目視調査を行った上で、補修の必要性を検討するのがよいと判断した。

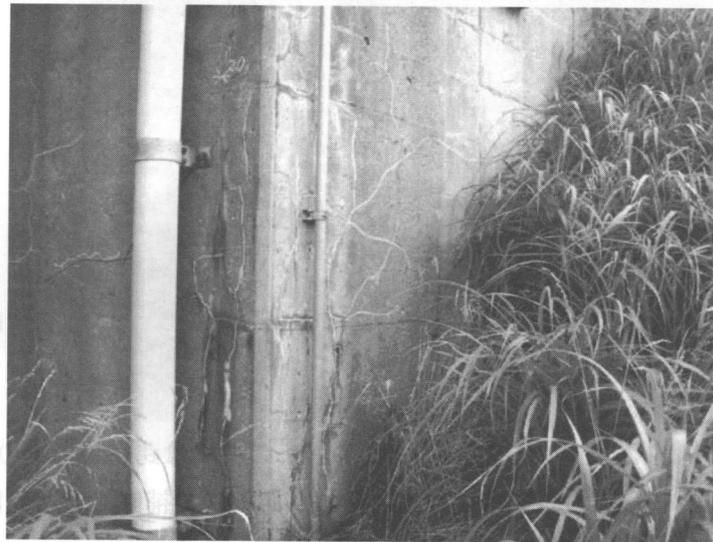
写真 4-4 経過観察と判定した事例

※アルカリ骨材反応によるものと見られるひび割れが発生した橋台。端部には部分的に、幅 2 mm と比較的大きなひび割れがあった。しかし、はつり調査の結果、内部の鉄筋には腐食は発生していなかった。そこで、経過観察と判定した。

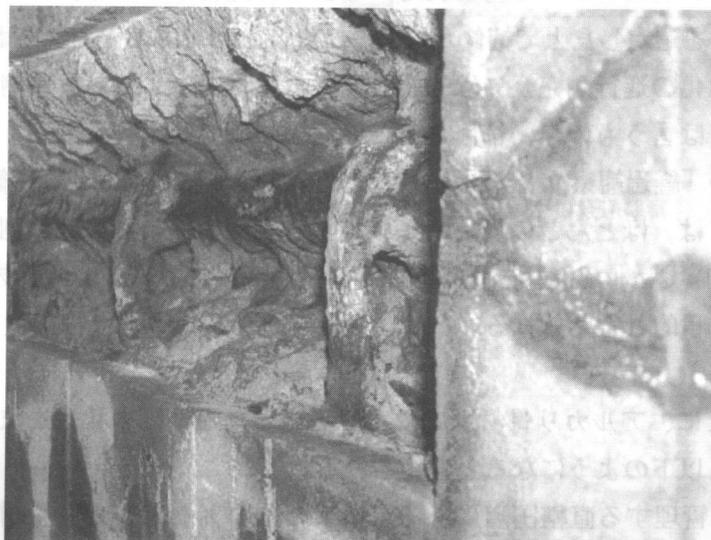
写真 4-5 腐食による影響の例

アルカリ骨材反応による事例では、他の劣化要因と比較して著しく大きなひび割れが生じる場合がある。今回の調査でも数 mm 程度の幅のひび割れが生じることは、少なくなかった。このように大きなひび割れが生じた箇所では、写真 4-5 のように腐食により鉄筋径が減少しているとみられる事例もあった。一方、2~3 mm 程度の幅のひび割れがあっても、鉄筋に腐食が見られない事例も多かった。

※ 腐食によりせん断補強筋の径が減少している橋脚、ただし、鉄筋の破断は発生していなかった。はつり前のひび割れ幅は 2 mm。

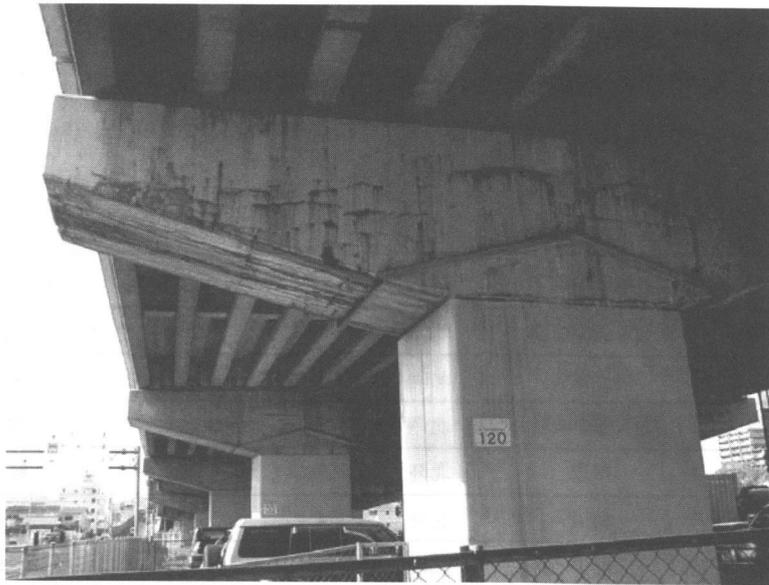
写真 4-6 アルカリ骨材反応による劣化と雨水の影響（連続橋）

アルカリ骨材反応による劣化部位は、外部からの水の供給を大きく受けているのが特徴である。今回の調査でも、雨掛かりのある橋脚・橋台の端部でひび割れなどの変状が著しい場合が多く見られた。写真 4-6 のように、連続桁の橋梁では、ジョイントの下に位置する下部構造のみに劣化が生じている場合があった。また、写真 4-7 のように、暫定 2 車線供用の全 4 車線道路の上下線一体型の下部構造で上部に桁のかかっている部位にのみ劣化が生じている事例がいくつかあった。これらの例からは、雨掛かりの処理、橋梁上面の排水処理などの水仕舞いの重要性が再認識される。

※手前の橋脚（ジョイント部）にはアルカリ骨材反応による著しい劣化が見られるが、その隣の橋脚（連続部）では劣化は認められない。

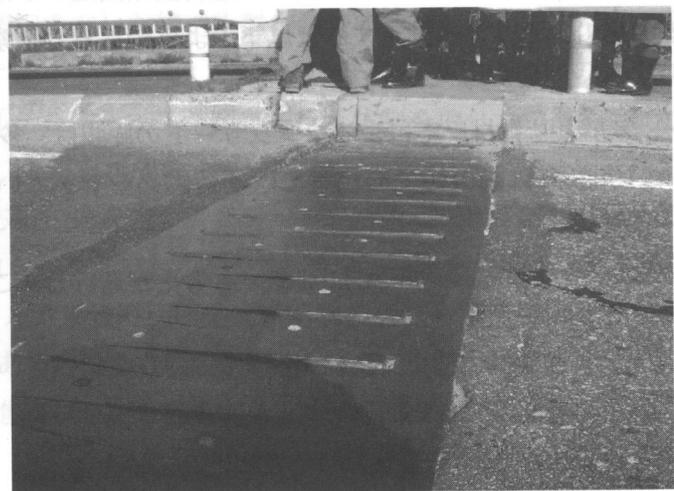
写真 4-12 フィンガージョイントのかみ合い

この例ではフィンガージョイントのかみ合いという非常に珍しい現象が生じていたが、これに関して別の問題点も浮かび上がる。現在、コンクリート構造物、特に橋梁では、モニタリングシステム、エキスパートシステム、ユビキタス技術の活用などへの要望が増えている。もちろんこうした技術は

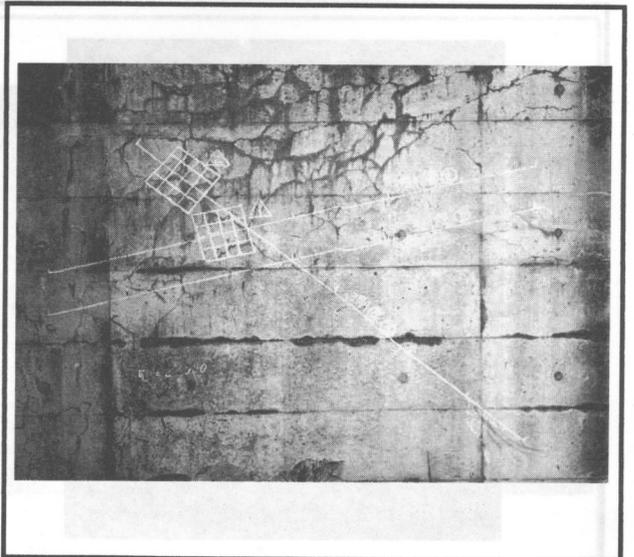
- ・ 隣接する橋台の堅壁前面、パラペット前面にひび割れがみられた。しかし、ひび割れ幅が小さく、範囲も広くないことから、“経過観察”と判定。

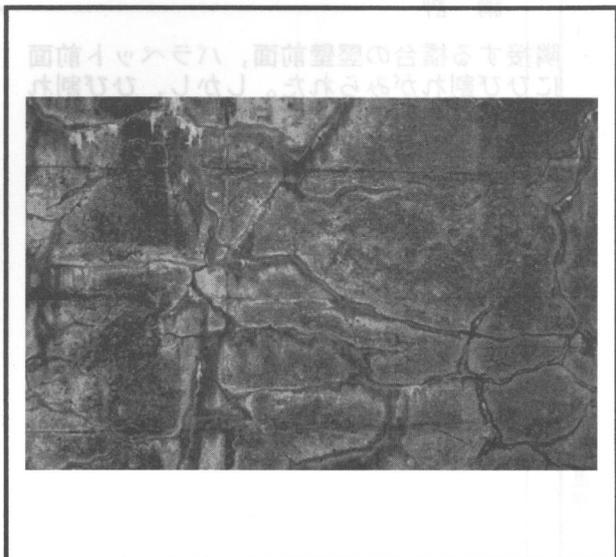
- ・ 判定の理由 : ひび割れの数は増えているが、ひび割れ幅は小さく、コンクリート内部の析出物で塞がっている状態である。よって、” 経過観察 ” と判定。

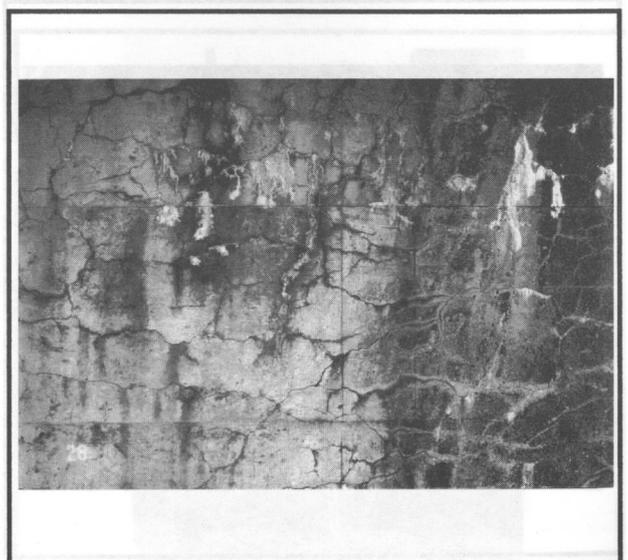
- ・ ひび割れ幅は最大で1.0mm程度で、広い範囲に広がっている。よって、ひび割れ注入により外部からの劣化因子を防ぐ必要がある。

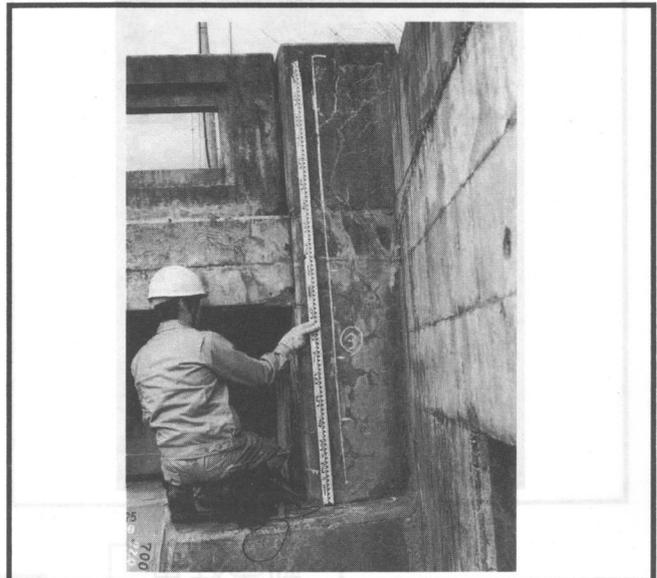
- ・ ひび割れ幅は最大で0.5mm程度であるが、広い範囲に広がっている。よって、ひび割れ注入により外部からの劣化因子を防ぐ必要がある。

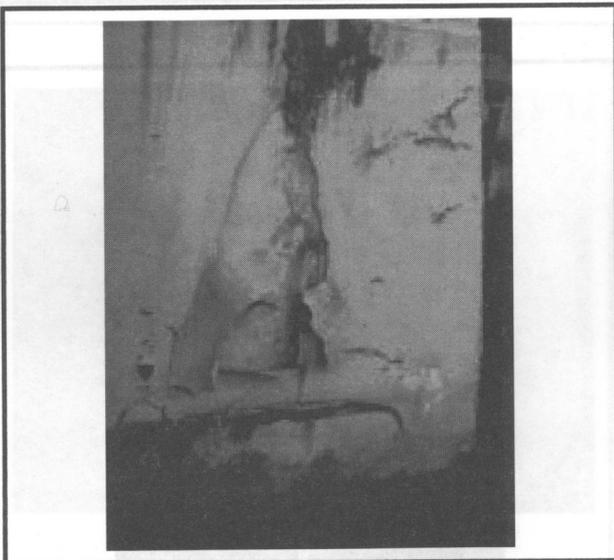
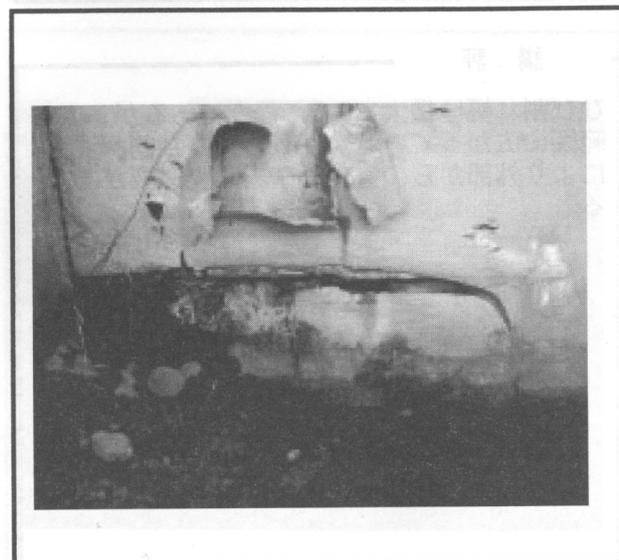
- ・ 補修や改修を実施した理由の推定 : 塩分の浸透抑制目的
- ・ 判定の理由 : A 1 橋台下流側において幅の大きいひび割れに沿った表面被覆のはがれや, 被覆とコンクリートの間への水の浸入による被覆のめくれが見られる。幅の大きいひび割れへの劣化因子の侵入を防ぐ必要があることから, " 補修必要" と判定。
