1. 近接工事等の影響や地盤膨張による紛争事例

岩崎 好規（地域地盤環境研究所）

ある RC7 階建マンションの床の持ち上がり

# 休耕田によるパイピング発生と隣接擁壁基礎地盤の浸蝕による宅地変状

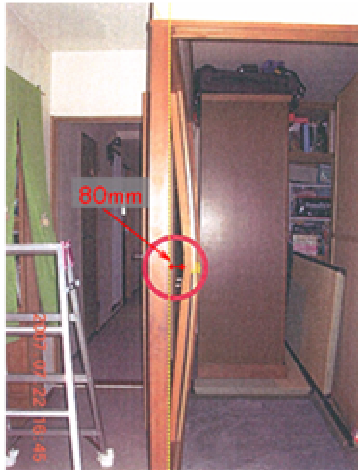
[1.経緯] マンション完成 1994 年 1 年後程度から 1 階の床が浮き上がりだした。建設業者は、地震の影響だとして、補修を行った。2010 年の調査時点で 2-3cm の浮上りが見られた。

写真 1 1階室内変状

[シミュレーション]鉄鋼スラグの膨脹成分は、エトリンカイトの生成に伴う場合か、生石灰が水和反応によって消石灰となる場合かである。生石灰の中の活性度の高い F-CaO が主とした反応物質と考えられているが、鉄鋼スラグの生成直後には 2-5%程度含まれている。図-4 及び 5 に標準締固め密度に対して 100%,90%とした 2 種類の締固め試料(S.S.(鉄鋼スラグ),F-CaO 含有量 3.8%), M.S.(鉄鋼スラグ 80%混合土),F-CaO3.04%)を変位拘束・自由変位条件のもとで膨脹試験結果を示した。このような試験結果から各種の鉄鋼スラグ混合比材料に対する膨脹圧係数を求めて図-6 に示した。図-3 に示した基礎構造をモデル化して、図-7 に FEM 解析に使用した構成要素および境界条件を示した。鉄鋼スラグ盛土境界上部に膨脹特性を導入するための強制膨脹圧を設定した。  
[結論]計算結果によると、44 mmの浮き上がりとなった。調査時点で盛土中に F-CaO が確認されているので、さらに膨脹の継続が予測されるので、鉍滓盛土の入替えが必要であろう。

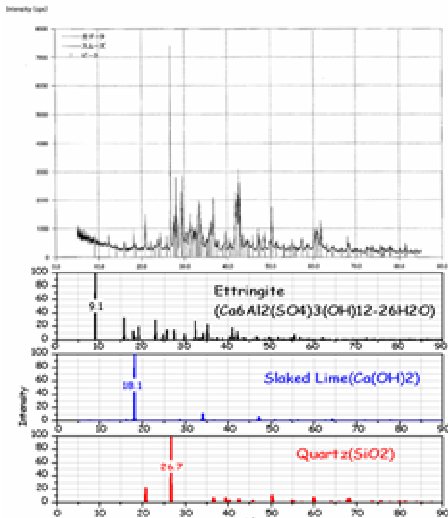
図-2 X線回折解析

表-2 に蛍光 X 線分析による元素分析，図-2 に X 線回折解析による鉱物の同定を行った。それらの結果，鉄鋼スラグの特徴である多量のカルシウムが検出され，膨脹性を示すフリーライム(F-CaO)の存在が判明したが，エトリングイトは検出されなかった。

しては、フリーライムで、水和反応により消石灰を生じる化学反応による膨脹であろうと想定された。表-3には、表-2から推定した深度別鉍滓組成率を示した。表層盛土付近では、約60%も多量に混合されているが、深度とともに減少している。

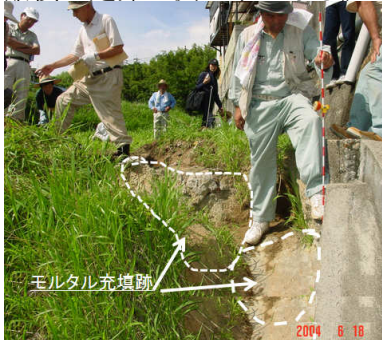
写真-1 モルタル充填跡

写真-1 は P2 付近の休耕田と水田との間のあぜ崖面を南から撮影したもので, モルタル充填跡を示している。

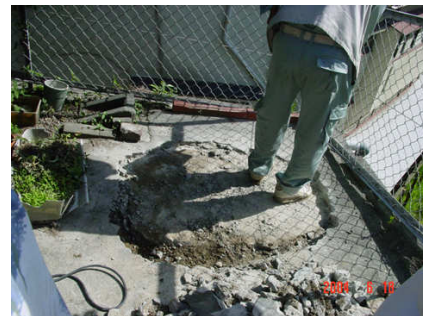
水田境界のあぜ崖面は, 2.5m-3m 程度の高さがあり, パイピングはその中程の高さで発生していた。写真-2 に宅地の隅部の充填跡を示したが, 宅地表面はモルタルで覆われており, 宅地表面からの雨水は浸透することはない。

写真-2 宅地の庭隅部のモルタル充填跡

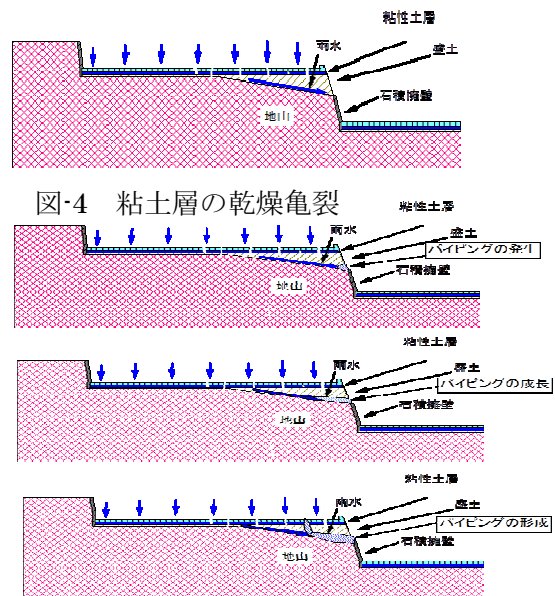
図-5 当該地におけるパイピング発生

浸透し、図-5 に示したように、地下水となって地山と盛土境界にそって流下し、崖面で浸出することになり、パイピング発生初期段階となる。

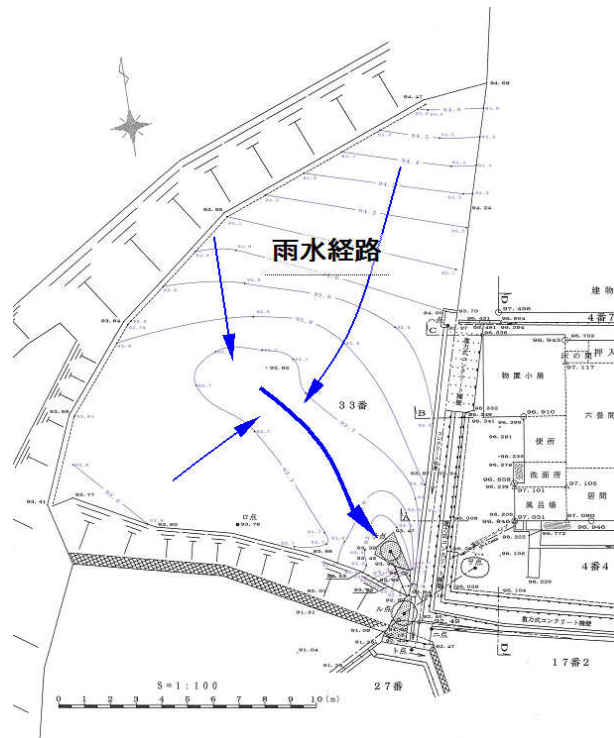
図-6 雨水経路図

図-6 に水田表面の 0.1m ピッチの等高線コンターを示した。さらに、雨水の水田表面の雨水経路を示したが、水田の南東隅部に流下することが分かる。豪雨等の際には、この水田面積の降雨はすべてこの南東隅部に集まり、粘土層の乾燥亀裂を通して、パイピングが発生したものである。

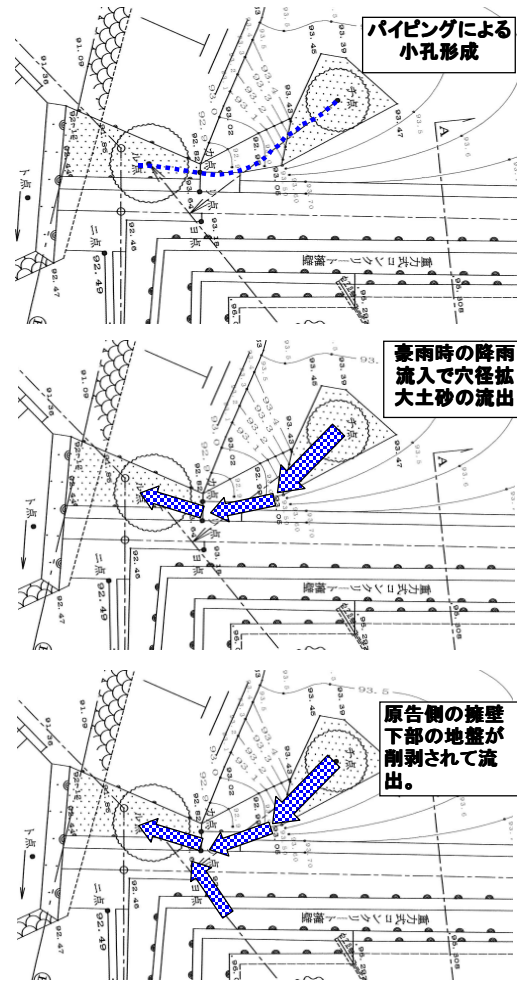
図-8 休耕田のパイピング形成と擁壁下部への波及

休耕田によるパイピングと隣接擁壁のパイピングの関係はどのようなものであろうか？パイピングの成長過程を図-8 および図-9 にしめた。

③ 原告側の擁壁下部付近では、みず道からの流水が擁壁下端の基礎部の地盤を削剥するようになって次第に擁壁直下の空洞が大きくなる。

④ 擁壁背面盛土は、十分な締固め状態にないので粘着力が小さく、トンネル上部の緩い土砂は、重力によって落盤していき、空洞の形成に至ったもので、家屋に軋みが発生した段階では、空洞は完全に地表までは到達していない状況にあった。

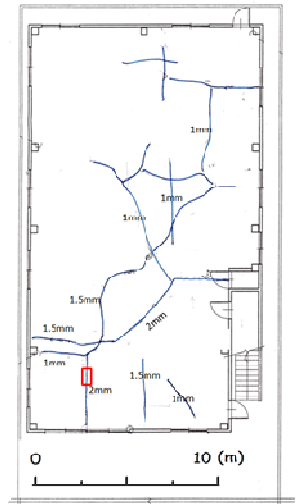
図-3 床面ひび割れ

【調査】 苦情申立ての工場は東大阪域の N 値<10 の軟弱層が約 17m の層厚 (図-1 参照) を有する沖積地に立地しており、1 階の床は、碎石層を基礎として、約 30 cm の厚さのセメント・モルタルが打設してあり、モルタルにはスティールメッシュで補強されているということであった。現場では、床面にひびの幅数ミリ程度の割れ目があり、図-3 にその位置図および写真-1 にひび割れを示した。取壊し中に大きな振動があったという主なものは、エレベータのカウンタ・ウエイトおよび H 型鋼であったという落下質量からは、約 1 トンと考えられるエレベータの影響が最大かと思われ、重錘落下実験を行って、その影響のシミュレーションを実施した。

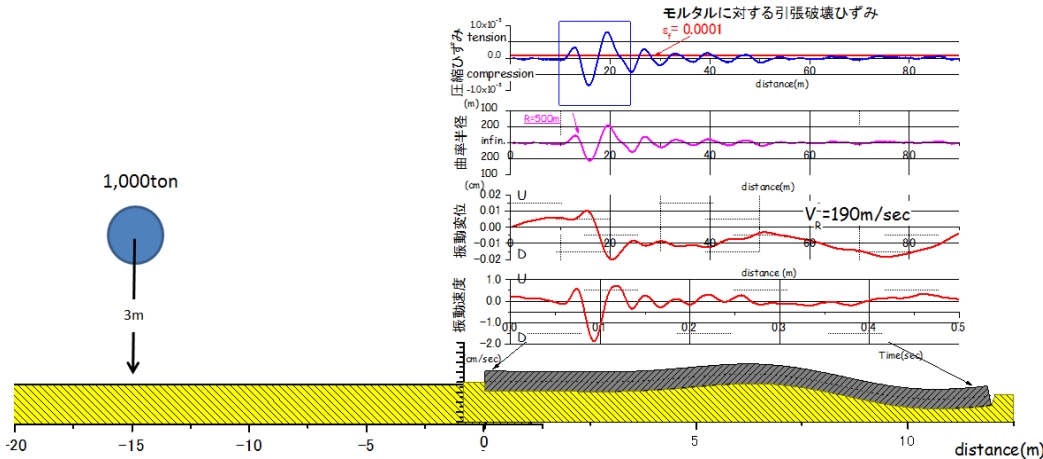
図-10 波動の伝播によるモルタル床の曲げ振動

エレベータのカウンターマスによって与えられた上下動は、15m離れたモルタル床版に到達すると、床版に曲げ振動を与えながら波速 190m/sec で通過する。このときのモルタル上端部におけるひずみを算定して図-10 に示した。床端面におけるひずみは、 $\epsilon=t/R$ ( $t$ :床版厚さの半分  $R$ :曲率半径 :図-11 参照)で与えられるが、モルタルの引張りひずみは、0.001に達する。モルタルの引張り破壊ひずみは、 $10^{-4}$  のレベルと考えられるので、本件モルタル床は、エレベータのカウンターマスの落下によって引張り亀裂が発生したものであると断定された。

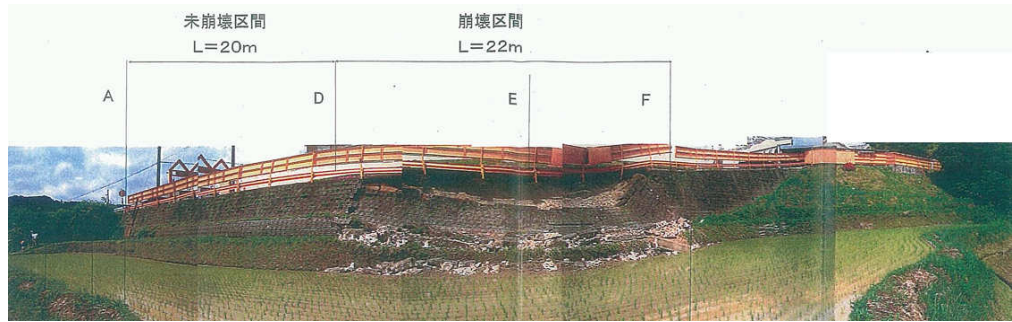
【経緯】農業用水路が崩壊した際に、その上部にあった斜面も崩壊していた。水路管理者は斜面の方が先に崩壊したために、水路が崩壊したものとして、損害賠償請求事件として提訴した。

写真-1  
崩壊ブロック  
擁壁

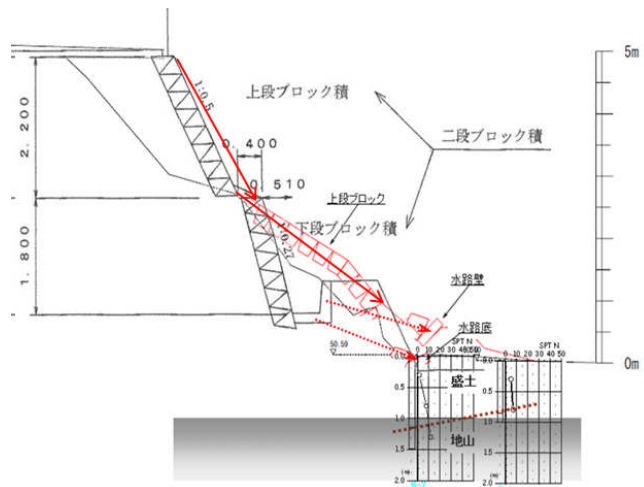
図-3 崩壊主部における断面形状

崩壊主部における断面形状を図-3 にしめた。もし、水路が元位置に留まっているか、あるいは少なくとも、石積擁壁の動きを阻止する形状であれば、崩壊は石積擁壁からといえようが、水路のコンクリート部材は、擁壁基礎部と同じく約 3m 移動していた。2 段の擁壁は犬走りはなく、背面の斜面は、すべり面を形成している。

水路のコンクリートの壁は、3.5m 水平移動し、水路の傍のあぜ道も同様に移動している。擁壁については、下段擁壁は散乱しているが、上段擁壁は滑落したのみでほぼ形状は保持されていた。このような崩壊形状からは、どちらが先に崩壊したかについては、鶏か卵かの論争である。擁壁の基礎も盛土の上で、しかも水路からの漏水もあり、水路も緩い盛土に十分な基礎もなく構築されていたから、5分5分の責任と判定して、鑑定報告とした。

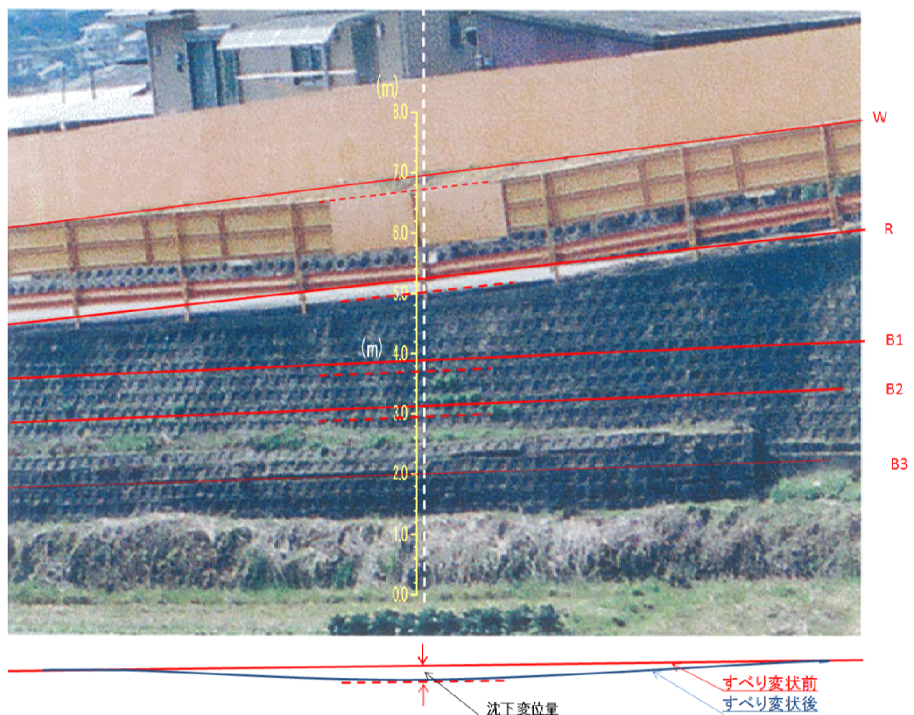
報告した後に、原告側から1枚の崩壊前の写真が提供された。拡大してみると、擁壁上端に設置してあるフェンスが、崩壊する場所付近で垂れ下がるように約 20cm 沈下(W)しており、この沈下は上段斜面の(R,B1,B2)で視認されるが、下段斜面 B3 では、このような変位は見られず、擁壁の側壁が膨らんで吸収されている。

写真-3 崩壊前写真

【結論】 擁壁崩壊前に、擁壁に変状（当該箇所のフェンスに補修がなされている）が見られ、ブロック積擁壁が、崩壊の前兆現象を呈して、猛烈な豪雨により崩壊したものと断定した。
