## 在来構法既存木造住宅の静的水平力載荷実験による耐震性能評価

### EARTHQUAKE-RESISTING CAPACITY EVALUATION OF EXISTING CONVENTIONAL WOOD HOUSES BASED ON STATIC HORIZONTAL LOADING TESTS

By Satoshi IWAI, Hiroyuki NAKAJI, Yoshiyuki SUZUKI and Akio KITAHARA

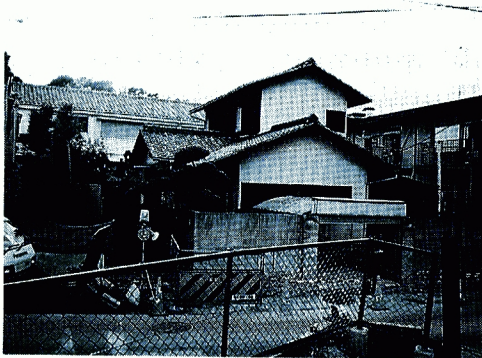
西宮市六軒町のSU邸は1995年兵庫県南部地震で「大破」の被害認定を受けた建物である(**Photo 1**)。特に、敷地を斜めに横切って地盤に亀裂が走っており、土台が基礎から横ずれして(**Photo 2**)、一部陥没するなどの地盤変状により、基礎深さが1.5 mでフーチング幅40 cmを有する鉄筋コンクリート布基礎も貫通するようなひび割れが生じた。建物は不同沈下して、1階壁にも被害が出ていた(**Photo 3**)。また柱が一部で土台から外れていたが、被害調査時の被害レベル区分に従えば、建物の上部構造自体の被害は、辛うじて修復も可能な中破レベルと見なされる。

Photo 1 Earthquake damaged House SU (Nishinomiya).

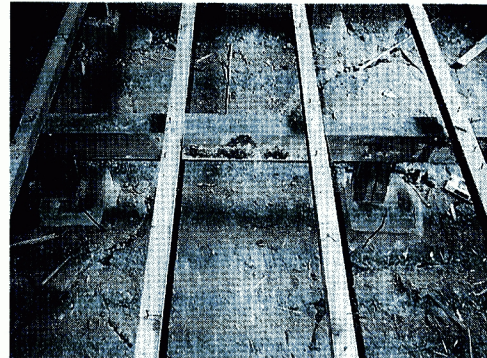
Photo 2 Deep cracks (more than 70cm in depth) through ground under House SU.

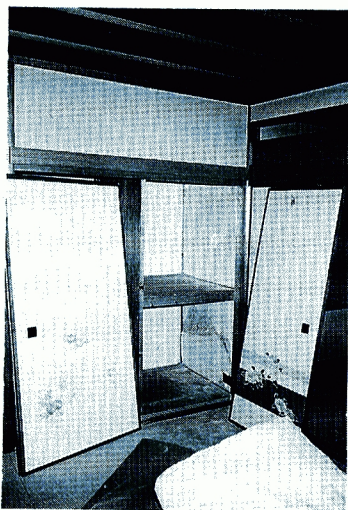
Photo 3 Earthquake damage to the inner wall of House SU.

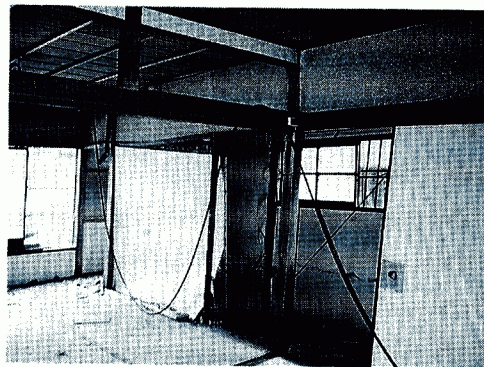
Photo 8 Wall breakage (second floor in the House SI).

た。これは壁の内部にある材の面外変形によるものと考えられる。さらに荷重を 3tf まで増加させると、1 階の外壁に取り付けられている比較的薄い板厚の (構造的には筋かいとは見なせない程度の) 斜材が捩屈して面外変形が生じ、架構の剛性が低下し始めた。6 tf 荷重 (#122) 時には土壁の亀裂が顕著になり、2 階の階段室と和室との境界の土壁が脱落し、7.5 tf 荷重 (#143) 時にはこの壁が軸組から完全に外れ、破壊した (Photo 8)。その時点で、剛性は初期剛性の 1/4 程度に低下していた。最大荷重 8.12 tf (#175) に達した時、層間変形は 1 階が 6.9 cm、2 階が 13.7 cm で、層間変形角は 1 階で  $0.025 = 1/40$  rad、2 階で  $0.061 = 1/16$  rad であった。この建物では階段が荷重方向に 2ヶ所設けてあり、1 階で階段の桁と側壁が載

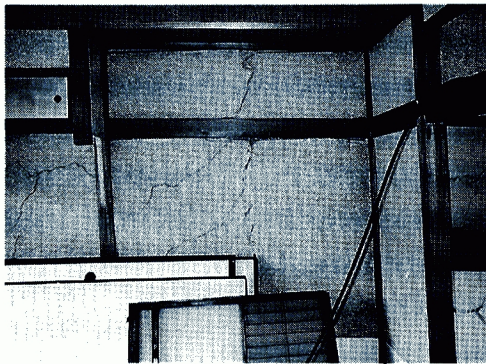
Photo 9 Wall deformation and crack (second floor in the House SI).

荷方向に対して筋かいの作用をして剛性を高くしていたものと考えられる。最終載荷は2階で変形が20.0 cm (層間変形角 1/10 rad) に達するまで行った (Photo 9)。残留変形は2階で15.7 cm (層間変形角 7/100 rad) であった。静的載荷下では、基礎部の引き抜けや部材接合部の抜け・折損などがなければ、このように変形角が1/10 rad になっても倒壊はしていない。

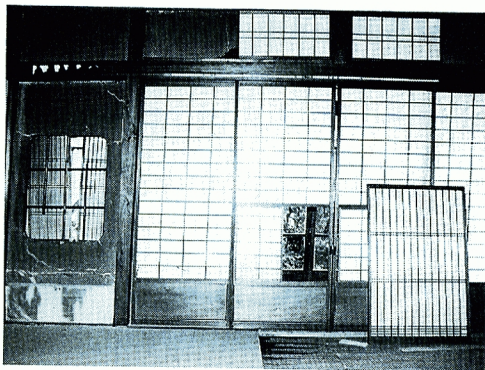
TU 邸 (Photo 10) では、層間変形角、ねじれ変形角とも1階の方が大きくなった。これは1階の東側構面の縁側にあるガラス戸で耐力壁が少なく、偏心が大きくなり、大きなねじれ変形を生じたことによる。それに対して2階は偏心が小さく、ねじれ変形をほとんど生じていなかった。荷重2.0 tf (#36) の段階から木材接合部のきしみ音や土壁のちり部分でのわずかな崩れが顕著であった。5.4 tf (#70) の段階では土壁の亀裂や崩れが目立つようになり、剛性の低下が認められた。6.2 tf (#77) の段階になると、一部で壁土が大きく崩れ落ち、壁と軸組の間の隙間が目に見えて大きくなってきた。その時の層間変形角は1階で1/80 rad, 2階で1/150 rad であった。一旦除荷し、再載荷した後、8.0 tf (#149) で障子紙の破れ (Photo 11) が観察されるようになり、続いて荷重を増加させると1階東側の縁側にあるガラス戸のガラスが割れ始めた (Photo 12)。これは軸組の変形にともない、軸組と建具の間の隙間がなくなり、建具に直接力

Photo 11 Deformed paper screen (first floor in the House TU).

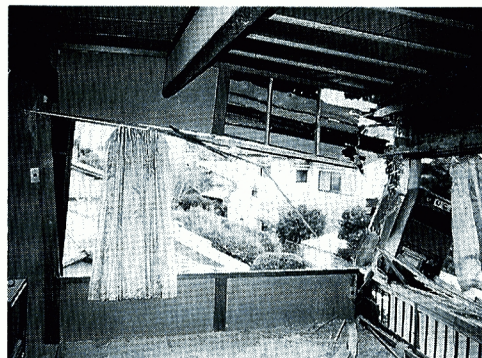
Photo 14 Pulling-out of column (second floor in the House TA).

TA 邸 (Photo 13) は、もともと内外壁ともに土壁であったが、増改築時に1階部分は洋風に改造され、各部屋がしっかりした耐力壁で仕切られて、張間方向(載荷方向)の壁量は比較的多い。また床面積は2階が1階の約1/3となっており、2階部分の水平耐力は1階部分よりも相当小さいことが窺われた。そのため載荷途中の顕著な破壊は2階部分に集中していた。3.0 tf (#42) 付近で室内の作りつけの棚が落ち、6.8 tf (#109) で屋根の歪みが認められた。また、同時点から外壁のモルタルのひび割れが目立ちはじめ、10.3 tf (#189) で外壁の一部で剝離が生じた。最大荷重は10.58 tf (#193)、その時の変形は1階で4.6 cm、2階で6.7 cm (層間変形角は1階で $0.016 \div 1/60 \text{ rad}$ 、2階で $0.050 = 1/20 \text{ rad}$ ) であった。最大荷重に達して間もなく2階南東隅の柱が折れた。さらに載荷を継続させたところ、10.5 tf (#199) でその柱が外れた (Photo 14)。それまではほとんどねじれ変形を生じていなかったが、この柱1本が外れた直後、 $1/120 \text{ rad}$  程度のねじれ変形を生じた。残留変形は1階で3.0 cm、2階で4.5 cm となった。

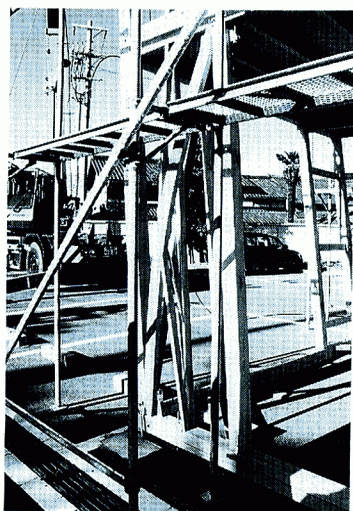
H 棟については、2台のクレーンを用いて正負繰返し載荷による復元力特性を調べることができた。1層と2層が同じ軸組構成の総2階建てであるので、1層と2層の層間変位に大きな差はない。柱はほとんど曲げ変形をせず、構面全体がせん断変形を生じている。両構面の各層間変位は大きく異なり、Fig. 11 (b) に示されるように大きなねじれ変形を生じて、柱と胴差しとの接合部が緩み、徐々に隙間が開いていくという現象が見られた。筋かいのない3段貫の構面は大きく変形することができ、抵抗力が小さいため、却って大きな損傷はない。筋かいのある構面は剛性が高いため大きな水平力が加わり、まず圧縮筋かい、次いで引張り筋かいが損傷した。1.5 tf (#105) で1階の圧縮筋かいが座屈により面外に大きく変形し、筋かいを止めていた間柱が縦割れを生じて折れた (Photo 15)。次いで1.7 tf (#111) では2階の圧縮筋かいが折損した。この圧縮筋かいの折損直後に強度は約0.15 tf 低下した。その後、最大耐力1.73 tf (#114) に到達した。その時の層間変形角は1層で $0.089 \div 1/11 \text{ rad}$ 、2層で $0.074 \div 1/14 \text{ rad}$  であった。1階の柱と土台の接合部において引張り筋かいの下端部を金具で止めていた釘が抜け出して筋かいが外れ (Photo 16)、この

Photo 15 Buckling of brace and breakage of stud in compression (Frame H).

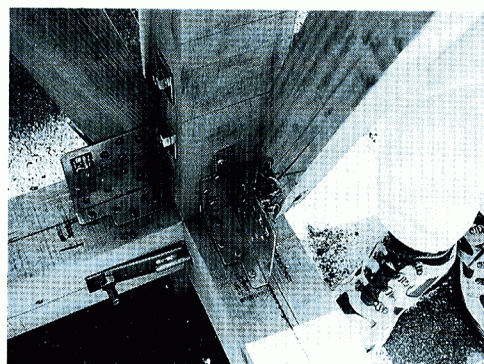
Photo 16 Brace joint failed in tension (Frame H).

直後に抵抗力は急激に低下し、変形も大きく増加した。さらに載荷を続け、荷重 1.5 tf (#119) では1階の圧縮筋かいが破断した。
