## 1974 年 7 月の小豆島内海町での土石流災害について

池田 碩\*・志岐 常正\*\*・公文 富士夫\*\*  
飯田 義正\*\*・山田 清\*\*\*

### The debris flow disasters occurred in July, 1974, at Uchinomi-cho, Shodoshima Island, Japan

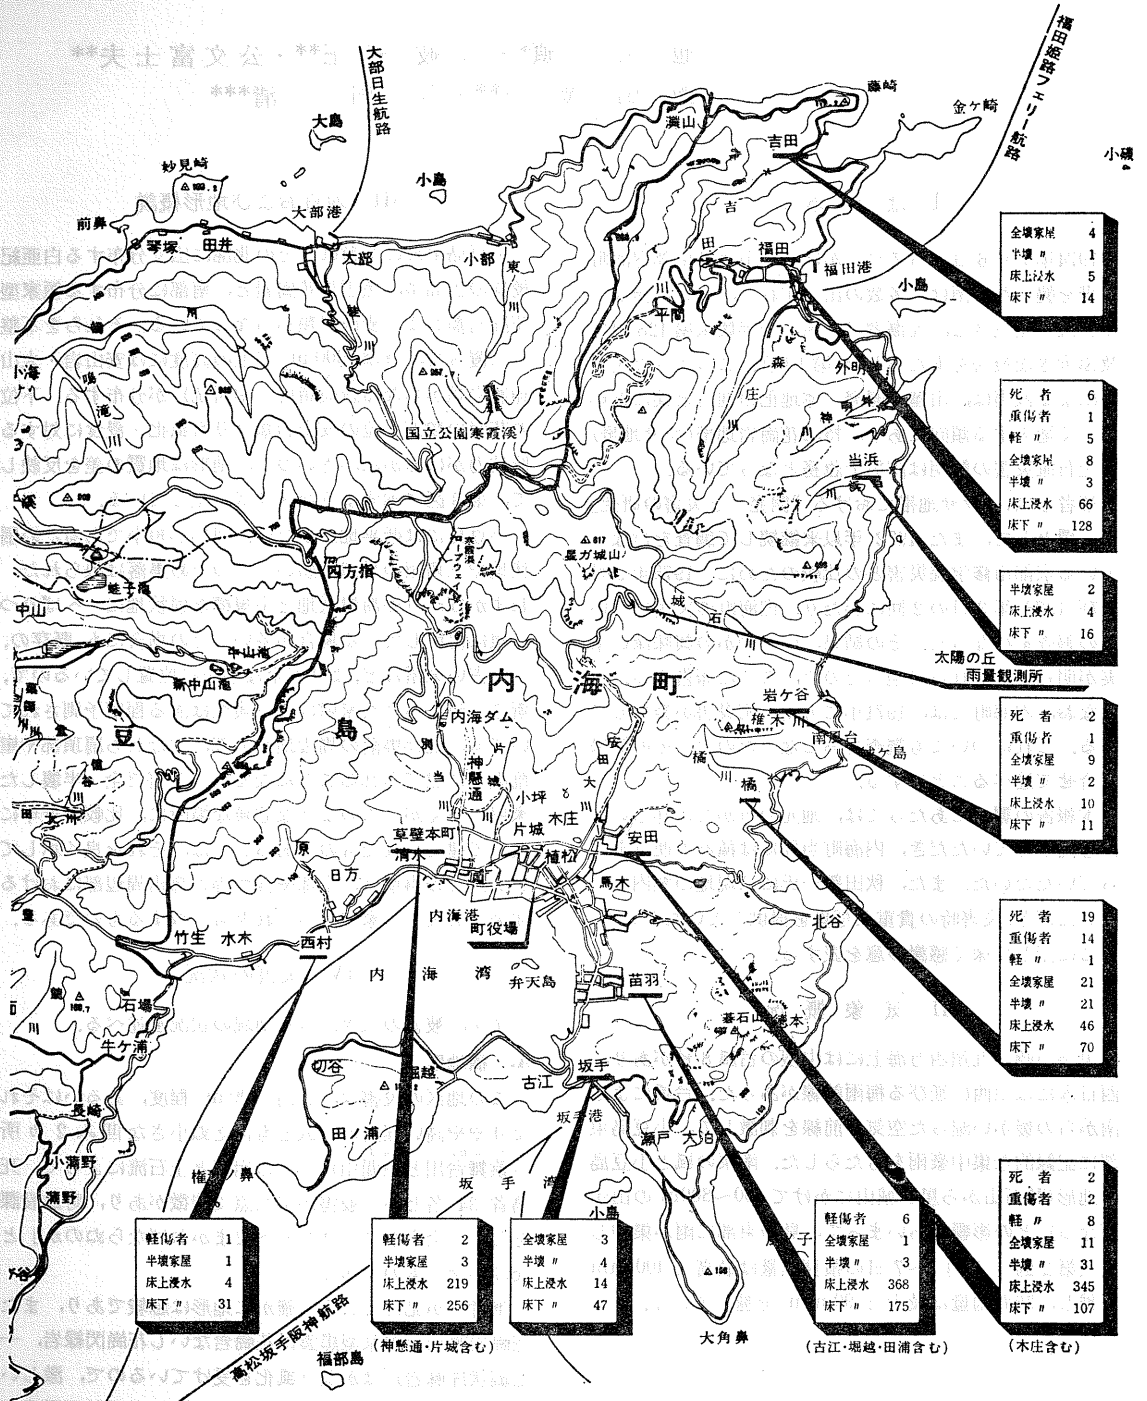
1974年7月6日から7日にかけて、小豆島東部内海町一帯を襲った豪雨は、多数の山くずれや、それに伴う土石流を発生させ、死傷者 70 名、全半壊家屋 128 戸に及ぶ大きな被害をもたらした(第1図)。このような土石流による被害は、山麓の開発、宅地化の進行と共に近年著しく増大する傾向にあり、特に花崗岩地帯(マサ地帯)の土石流災害の解明は防災上急務となっている。

第1図 小豆島内海町の1974年7月の被災状況(内海町, 1975, 「昭和49年7月台風8号による集中豪雨災害の記録」より. 以下「災害の記録」と略す).

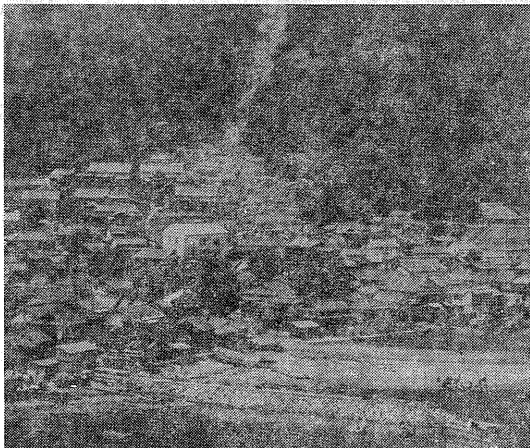
第4図 猿舞台川の被害状況(「災害の記録」より)

谷の出口に近い位置には、石積みの旧堰堤\*と、水道用水槽があったが、半分以上こわされている。おそらく流下土石流は中流付近から急速にその量を増し、より深く溪床をえぐり込みながら流下し、旧堰堤付近で一時的にダムアップされてから、堰堤の崩壊と共に、一気に勢いを増して流下したのであろう。

また、被災民家は扇状地の扇頂付近に建てられたものであり、背後の谷から鉄砲水が出れば、当然土砂をかぶる場所にあった。さらに、山腹の谷を見ると、その比較的下部では洗掘によって崩積層が露出しているが、明らかに新旧の2層が識別され、崩壊が今回を含めて少なくとも3回以上あったことがわかる。山腹の下部にひらかれたミカン畑は、このような崩壊堆積物の上につくられたものである。

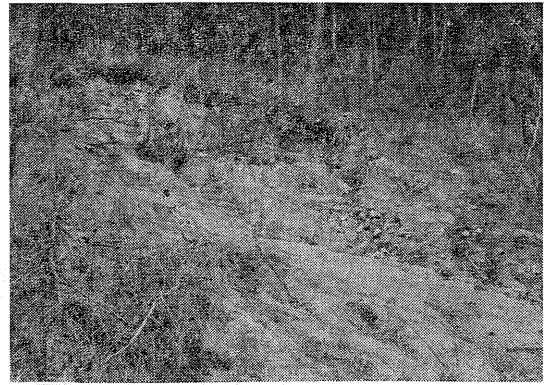
第5図 猿舞台川の土石流の先端。非常に小さな崩壊がその出発点となっている。

家を押しつぶした。先端の崩壊は、比高約120m・傾斜35°程と、比高約60m・傾斜25°程の2ヶ所で発生している。これらの崩壊は、深さ2~3m、幅7~8mの小さなものにすぎない(第5図)。前者から生じた崩壊物質が流れくだり、後者から発生した崩壊物質と合流して下流まで達したもようである。後者は古い段畑跡から発生している。段畑の石垣2段が端の部分を残して流下していた。この石垣の崩壊が、表層崩れの直接の原因となった可能性が大きい。

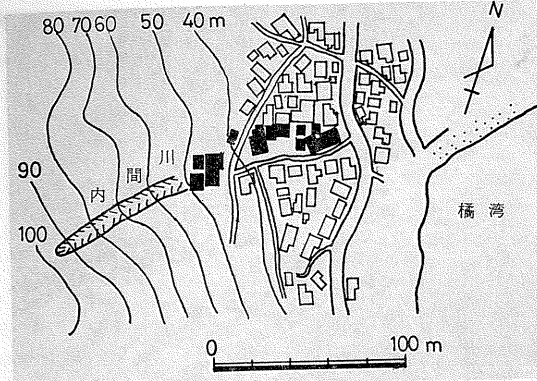
第6図 内間川における崩壊と倒壊家屋(黒色)の分布

20°に近い斜面を登りつめ、さらに30°以上の急斜面に変わる変換点、すなわち上記の家屋の位置まで、かなり密集して建てられていた。そこへ35°を越す傾斜の谷頭付近で起こった山崩れの崩壊土砂が、一気に流下してきたものである。この場合の崩壊土砂の襲来は、洪水というようなものでないのはもちろん、最上端の家屋について言えば土石流というようなものでさえない。むしろ山崩れそのものの落下であったと考えられる。注目されるのは、この場合、崩壊土砂と水とが最上端の家屋で一旦堰止められ、その後これが一気に決壊して土石流を生じたため、被害が大きくなったと思われる点である。この点は、町建設課でも注目しているが、従来の調査報告には、何故か記されていない。この家屋が最も新しく建てられたものであることも注目に値する。最上端に、家屋の代わりに強固な砂防堰堤があれば被害は最少限度

このすぐ北にある寺の墓地周辺では過去に何回も崩壊が起こっており、50年程前には死者も出ている。また内間川は平常ほとんど水が無いとは言え、降雨時には、最上端の家の敷地では側溝から溢れる程の水が出ていたそうである。これらの点から見れば、このような所に家屋を建てるのが危険であることは、予測できたはずである。特に、崩壊土砂の落下路を塞いだ位置に家屋が建てられたことに對し、何故、何の措置もとられていなかったのか、という点は大きな問題である。

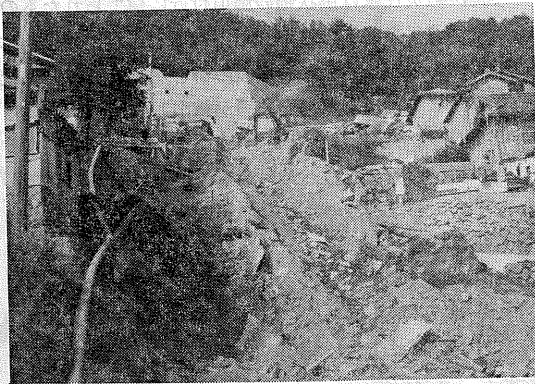
第7図 内間川の倒壊家屋跡地と災害後造られた内間川堰堤(高さ8m,長さ50.5m)

にくいとめられたかも知れない。また、そこから下方に家屋が密集していなければ、もちろん被害は少なかった

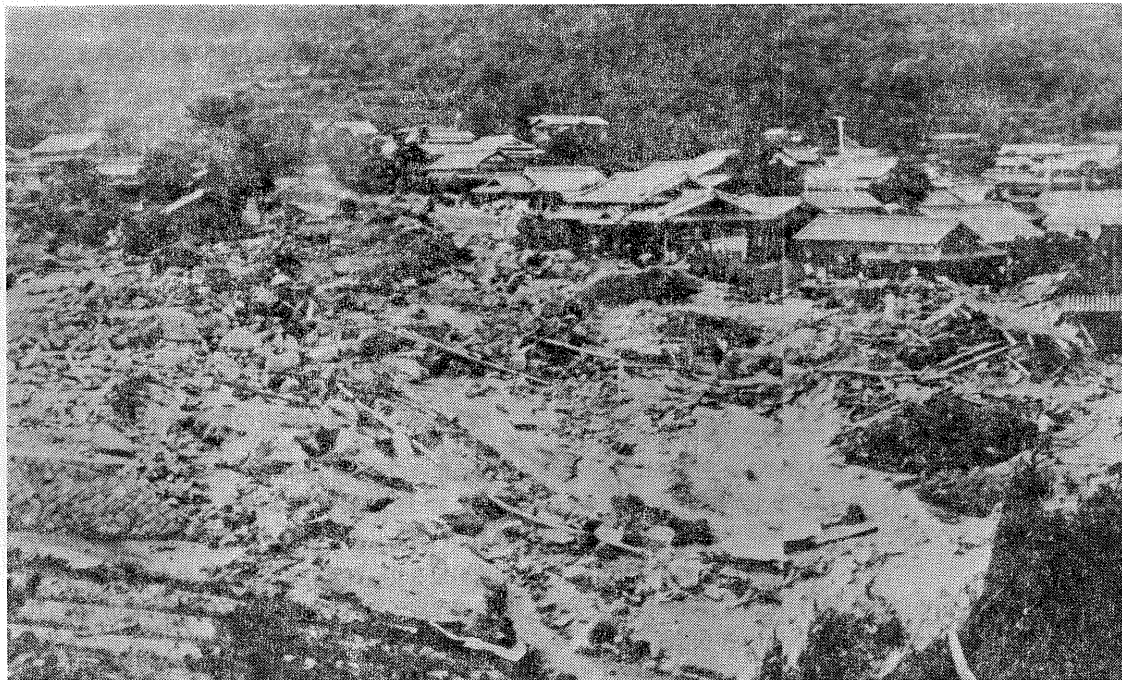
修学院災害の場合には、最上流尾根上に位置する叡山閣からの排水によって、その直下の0~1次谷が洗掘され、おそらくそのために土石流が発生した。伊豆川流域の災害で、これに相当するものは、ゴルフ場建設地への道路が1次谷を横切る所で生じた崩壊と、その下の洗掘である。いくつかの崩壊があるが、決定的なものはただ1カ所である。その場所は地量の肩にあたり、花崗岩の深層風化によるマサだけでなく、一次谷の埋積物も道路によって切られていることが注目される。ここでは今もマサと埋積物との境から水が浸み出しているのが見られる。豪雨時にここが崩壊したのはむしろ当然であった。あえて言えば、伊豆川の災害で多くの死者や傷者が出たのは、このような道路工事を行なったことに、その大半が起因すると言ってよい。

伊豆川流域では昭和6年9月にも水害があり、その時1974年災害とはほぼ同じ所で破堤が起こり、家屋を倒壊させている。1974年災害の時には、一通り改修工事が終了していたが、第8図にみられるように、再び完全な破堤を喫した。

第8図 伊豆川流域の被災状況（「災害の記録」より）

伊豆川流域の今後の防災対策には、まず源・上流域の状況改善が重要であることは言うまでもない。山頂平坦部のゴルフ場造成放棄地域の荒れた植生の早急な回復のための対策（現状のまま放置したのでは自然な回復は望めない）と、道路が谷を横切る所についての万全な砂防工事が要望される。下流の屈曲部の改修も必要である。その際、単に兩岸のカサ上げだけで充分であるかどうかは、上流の治山の改善状況にもよるが、おそらくもう少し大きな改修が必要であろう。ただし、単なる流量断面の拡大や河道の直線化という発想ではなく、異常出水時の土石を含んだ鉄砲水、すなわち土石流の慣性に対する対策という考えから、河床勾配や曲率、断面等を総合的に考える必要があると思われる。いずれにせよ、特に大きな土石流に対しては、それを河道内だけで流出させようと考えることには無理があり、一方では宅地化の規制などの措置もどうしても必要であるとする。

上記の諸点から見て、比較的小さな経費で効果的な対策は、土石流の流速が急速に落ちる扇頂部における沈砂池の設置である。1975年に新設された堰堤は、このような効果の期待できる好位置にある。これを当面の沈砂池として活用するとともに、将来はこれを改造・拡大して、より立派な沈砂池に変えることが望ましい。

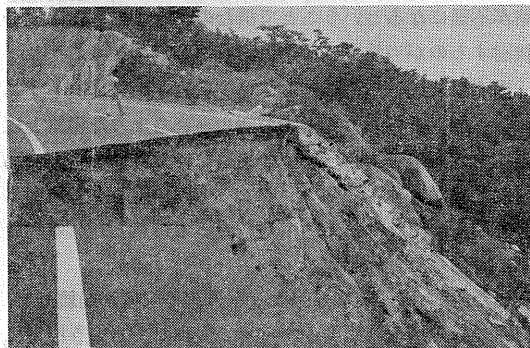
第9図 1971年8月の小坪東川土石流の出発点となったドライブウェイの崩壊。(秋田新一氏提供)

小坪集落の災害に、ドライブウェイの崩壊物質が関与していることは、ドライブウェイの張石やコンクリートの擁壁の破片が、下流の集落部に流下したことにより明白である。このことは、土石流が道路崩壊部付近で発生したことを物語る。谷の最上流部の物質が、土石流とともに、下流まで流下したということは、最上流部（この場合ドライブウェイ付近）で土石流が発生したと考える以外に、説明困難である。

ど全部（A）と、盛土より下流側の崖錐層（B）とであり、A・Bは近接しているが、ほとんど重なり合っていないことが読みとれる。したがって、AとBの崩壊は、下流側であるBが単に時間的に先に起こったにすぎない独立の現象であるか、あるいはAの崩壊がBをまきこんだかであり、どちらにしてもAの道路盛土は単独で崩壊したと思われるのである。

さらに、報告書中には「道路盛土材料の土は真砂土であり、レキ混じり砂質ロームであって、含水比約10%位の不飽和土で、有効内部摩擦角も約41°である。」と述べている。ところが、同じ報告書の断面図によると、崩壊した道路の盛土の法面の傾斜は45°となっている。この2つの数字が正しいとすれば、問題の盛土工事は施工が設計かのいずれかに重大なミスがあったことになるのではないだろうか。この点に報告書がふれていないことにも、我々は疑問を感じざるを得ない。

崩壊すれば下流の集落にまで土石流となって流下する可能性のある谷頭の、湧水の認められるような崖錐上に道路を建設する場合、盛土の使用は当然さけるべきであった。同所は現在鉄筋コンクリートの橋梁として復旧されている。それは、工事当初において当然とられるべき工法であったと思われる。
