1976 年 9 月, 台風 17 号豪雨による小豆島での災害について

公文富士夫*・池田 碩**・天野 滋***
志岐常正*・飯田義正*

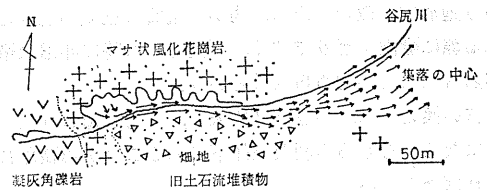
第3図 谷尻地区の土石流の発生地と流下経路

この集落は、小豆島では1976年災最大の被害を出したところである。豪雨のピークが過ぎた午後11時半頃、背後の山から突如襲った土石流によって、住民132人のうち24人が死亡または行方不明となった。民家37戸のうち完全に残った家は13戸だけであった。谷が出口のところで「くの字形」に曲っているため、土石流が川筋をはなれて直進し、多くの民家をあたかも将棋倒しに倒していたといわれる。

背後の山には玄武岩のキャップ・ロックがある。谷筋の洗堀は、玄武岩の下の凝灰角礫岩のところから始まっている。しかし、ここでの崩壊は大きくなく、土石流はおそらく、そのすぐ下流の傾斜変換点直下左岸側の、かなり厚くマサ化している花崗岩の大崩壊によって起ったものと思われる(図版I, 下図)。

しかし、人々の記憶や言い伝えにもない昔のことかも知れないが、過去に土石流があったはずであることは、今回の土石流によって洗堀されて谷底に現れた古い土石流堆積物の存在によってもわかる。谷尻川右岸の、一段丘状に見える畑地さえも、筆者等の観察によれば古いきわめて大規模な土石流堆積物からなる崖錐性扇状地である。谷尻の集落は、この古い扇状地の扇央から扇端部にかけてと、古い扇状地を開析した谷尻川がつくった新しい扇状地との上につくられたものである(第3図)。

土石流を発生させた崩壊は、火山岩類のキャップ・ロックの下の崩れやすいマサ部分に当たり、かつ針葉樹幼生林であるところに起きた。この場所は、谷の傾斜変換点直下にあたる部分の側壁でもある。ここは、平常出水時には堆積ないし通過地域であるが、災害当時のような豪雨時には洗堀の場になるところであると思われる。上記のような崩壊しやすい場所が、このような洗堀によって失脚した後の崩壊したのが、土石流発生の原因となった崩壊であろうと思われる。

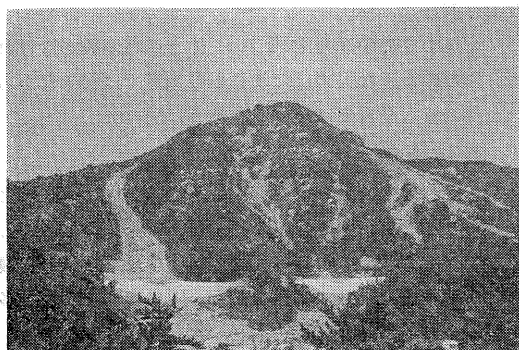
第4図 石場地区の背後山地の荒廃状況
山腹の堰堤は災害後建設されたもの(1977.7撮影)

一般に、山腹の崩壊に表層型と深層型とがあることは言うまでもない。このうち後者は山腹の凸面(上昇斜面)にしばしば発生するが、前者はある種の失脚性のものを除けば、普通凹面(下降斜面)ないし屈曲のない斜面に起こる。言いかえれば、表層崩壊は普通1次谷の谷頭の上で起こり、それによって生じた土砂は谷を洗堀しつつ流下する。ところが今度の災害では、崩壊が尾根で始まり、土砂は一旦尾根を流下してから、やがて両側に別れて下るなどという特異な例まで生じている(第4図)。

実は、この付近一帯の山地は、1970年1月の山火事で2~3日間にわたり山肌を焼かれた地域である。このため山腹は今災前から坊主山の状態であった。

今回発生した土石流痕に沿って山頂までたどり、崩壊地周辺を調べてみると、山腹には山火事の折焼け残った幹だけの樹木があちこちに残っているが、山火事以来すでに8年を経て根まで腐蝕しきっており、逆に雨水が滲透しやすい状態にあることがわかる。火事後の植林や山林管理も行きとどいていないようであり、1976年災当時、すでに山肌の支持力が最も弱化した状態に至っていたと思われる。このことが、前記のように多くの、しかも異常な形態の崩壊までも発生させた要因であることは、ほぼ間違いないであろう。

要するに、石場地区の土石流災害を壊滅的なものに拡大した要因としては、山火事あとの管理の不備という、人為的・社会的先行因が重要な役割を果たしていると言わざるを得ない。そこには、単に行政の怠慢ということだけではなく、最近の社会生活の基盤の変化の中で、山林に対する依存度が低下し、山地の役割が変化したという背景があるものと考えられる。

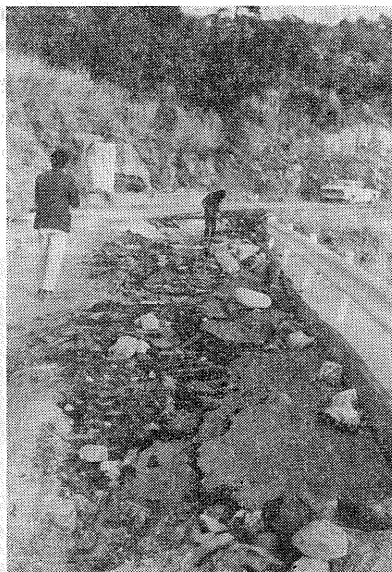
第5図 「ヴィラ小豆島」への進入路
盛土部分のアスファルトの被害が目立つ
(1977.1撮影)

進入路の崩壊は、路面の切り土部と盛土部との境で割れて盛土部が滑落している例が多い。このことは、災後の進入路路面の、崩壊前段階を示す多数の個所の状態から明らかである。そのようなところでは、数10mにわたってアスファルト舗装の下が水が流れ、盛土の部分は全体として無茶苦茶に割れ、あるいは凸凹になっている。なかには幅数10cm、深さ数10cm～数mに及ぶ割れ目もあり、そこへ路面を流れる水が流入している。このような大きな割れ目は、ほとんど、切り土と盛土の境に発達している(第5図)。

によって説明されている。問題の進入路のかなりの部分と森林管理道路は、ちょうどこの危険部分につくられている。上記のような崩壊の状況は、道路の設計や工法にも問題があることを示唆するが、より基本的には、このような危険な部分に人為的改変を行なったこと自体にあると言わなければならないであろう。

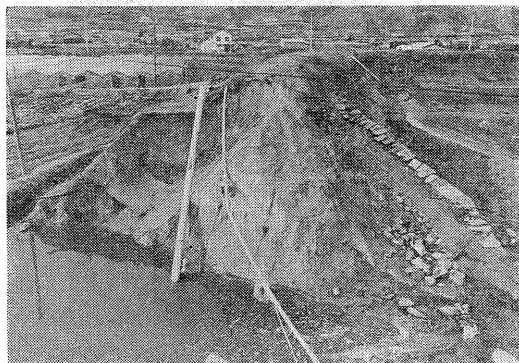
第6図 池田大池（池田町丸山）の決壊部
(1976.9 撮影)

一方、直進する土石流から別れて、県道に沿って流下した水流は、県道の路肩を大きくえぐり、その先で溜池を溢流して決壊寸前の状態に至らせ、さらにその下流の池田大池に入った。このため、池田大池は11日午後8時頃、南西側排水口から決壊し（第6図）、この決壊のために、池田地区字浜条の中心部は136戸におよぶ床上・床下浸水被害を出した。また、多くの電照菊用のビニールハウスが洪水による破壊と土砂流入によって、大きな

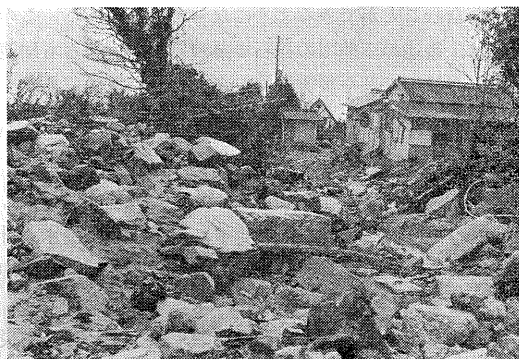
第7図 扇頂部における石礫の堆積。西村地区西条
(1977.1撮影)

扇頂部で土石流がつぶれる状況は、宇水木の被災を起こした西条西川でよく見ることができる。ここでは、土石流は、停止するすぐ前まで谷筋や通過コースを洗掘し、谷底は、約1kmにわたり全面露頭の状態になっているが、扇頂部には大小の石礫が多数残されている（第7図）。

洗掘による、幅数m、深さ3~4mの溝が、扇頂部付近にも何本もみられる。このような流れのあとは、ときに他の溝を切って延びている。そうして、その下流のミカン畑に至って洗掘をやめ、土石が広く畑の上を覆ってひろがっている。

このような状態は、土石流がただ1回でなく何回も起こったことを示している。おそらく多量の水が川からあふれ、ミカン畑の上にも一杯に拡がって流れている状況の下で、上流にいくつかの大きな崩壊が起こって、断続

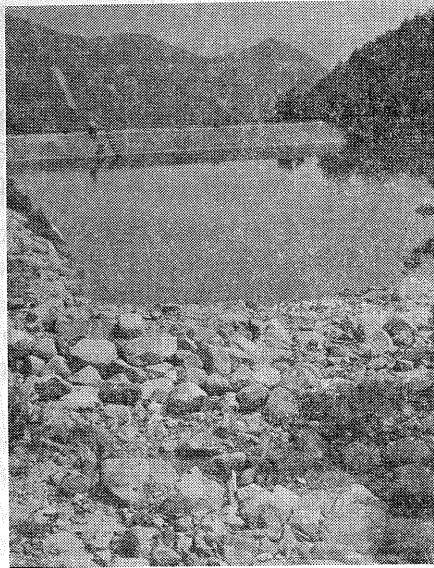
第 8 図 安田大川茶谷堰堤
災害時には沈砂池の役割をはたした (1977.7 撮影)

は多発した。ドライブ・ウェイからの崩壊も少なくない。しかし、それから発した土石流は、砂防堰堤の存在や、1971年・1974年と打続いた豪雨のために溪床の堆積物が洗い出されてあまり貯っていなかったことなどの影響であまり発達せず、その多くは上・中流部でつぶれてしまった。とくに、茶谷堰堤、三五郎池などの大堰堤が、積極的に沈砂池として運用され、これらにより土石流がカットされたことが、扇状地での土砂礫の氾濫を少なくし、下流の災害を浸水を主とする型に軽減させる上で大きな役割を果たした*。このことがなかったならば、安田地区の被害は、さらに大きく、かつより激しい型のものとなっていたに違いない(第8図)。

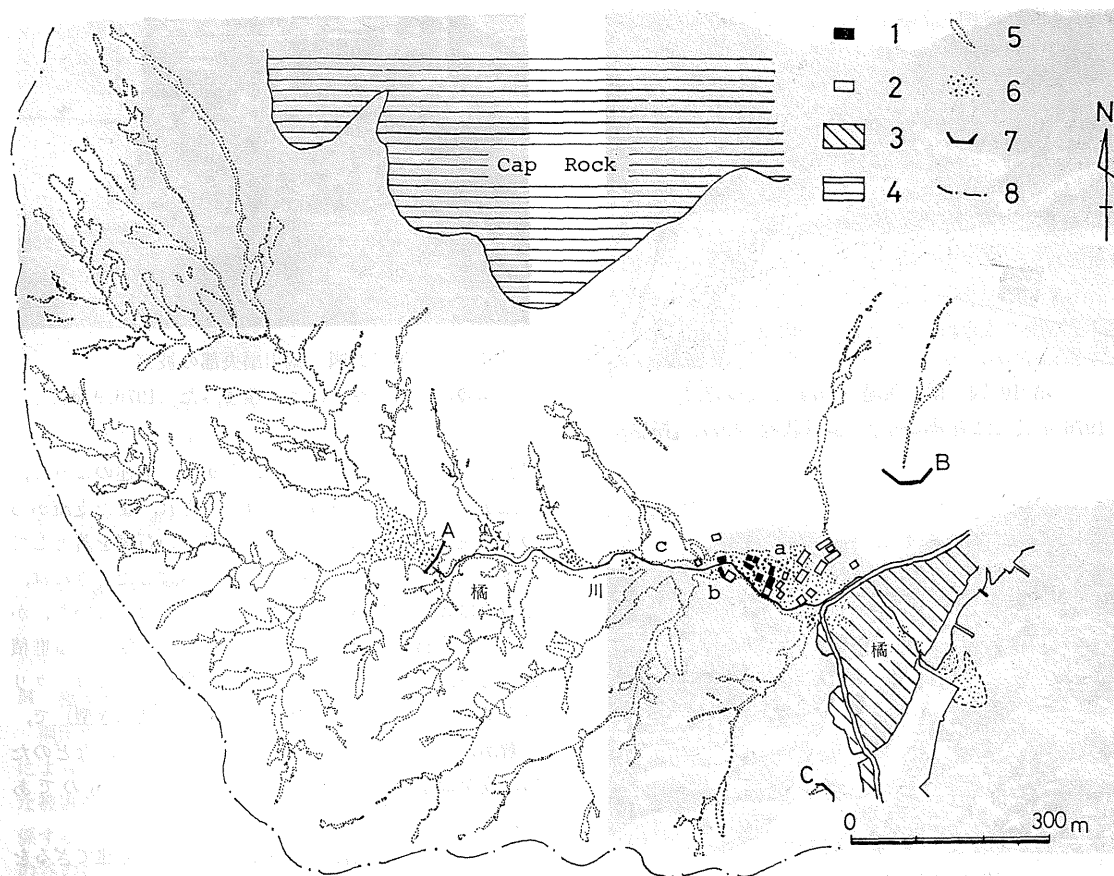
第9図 橋川流域の崩壊と土石流災害の状況

被害は主にa～b点付近に発生している。この付近は、本来、橋川の扇頂から扇中央にあたる堆積区域であり、大正6年(1917年)やそれ以前にも被害を受けたところであるが、近年とくに住宅が増え、また集落が拡がってきていた。

大局的にみてb点付近までは、河道を溢れ、谷を洗掘して流下してきた土石流が、河道に沿っては曲がれずに直進して、扇頂一扇中央部の家屋をおしつぶし、埋積した

土石流は、第9図に示されるように、樹枝状に無数に発生した。しかし、橋堰堤(A)より上流から来た土石流は、ここでかなりよく止められた。堰堤は完全に満砂し、あふれ出しており、これより上流の河床にもかなり厚い堆積がみられる。堰堤を越えて流下した土砂や流木も少なくないかも知れないが、それにしても橋堰堤は沈砂池的な、かなり有効な働きをしたと言ってよい。

一方、堰堤の下流側の支谷からも、いくつかの土石流が発生した。それらは本流へ出たところで一部石礫などを堆積させたものの、大部分の土砂は集落地内へ乱入した。現地住民の話によっても、土石流の襲来は1回だけではなく数回にわたり、次々と家々が押しつぶされていたということである。

出来うれば、土石流の洗掘・通過域と堆積域とを考慮し、それらの節のあたり(c地点付近)にもう1基沈砂池が設けられていれば、被害はさらに軽減されたであろうと思われる。その際、本流だけでなく支流からの土石

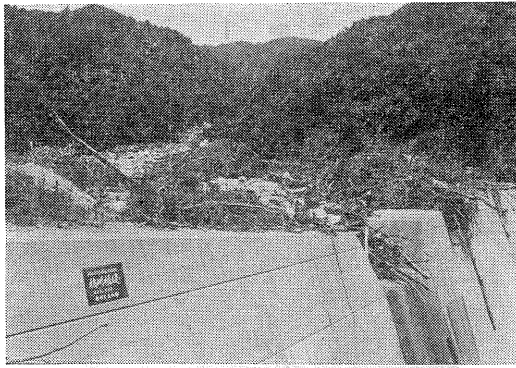
第 10 図 橘川堰堤 (1974 年災後建設)
1976 年災では有効に働き、満砂状態 (1977.7 撮影)

橋川流域の防災対策については、1974年災後、池田ほか(1977)*が2・3の指摘を行なった。そのうち、上流に適宜砂防堰堤を入れることについては、改めて指摘するまでもなく実施されていた。一方下流部河道の川口までの拡大と直線化については、実際問題としては直ちに行うことが社会的に困難であることも予想された。そこで池田ほか(1977)は中流部に沈砂池を設けることがとりあえず可能で、しかも最も有効な対策工事であるとしたが、このことの正しさが、上述のような橋川堰堤の果たした役割によって如実に示された(第10図)。

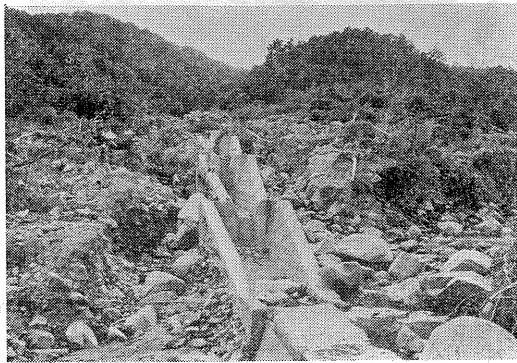
第 11 図 橘川支谷の水路工
土石流には何の役割も果さなかった (1977.1 撮影)

流の発生をも配慮すべきであつたらう。ただし、これについては、筆者らもこれまであまり注意していなかった (第 11 図)。

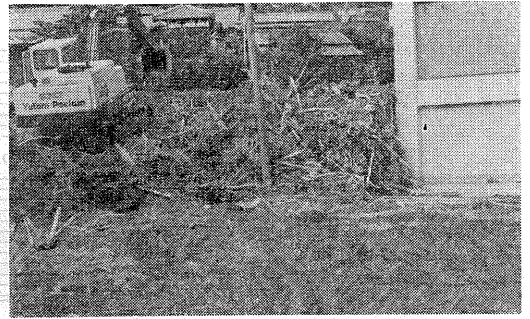
第 12 図 橘川扇中部の被害
ビルの一階まで砂と流木に埋まった (1976.9 撮影)

思われる場所に位置している。しかし、上述のように、上流からの土石流が橘堰堤でカットされ、また支流からの土石流も本流へ入ったところで多くの石礫を落としてしまったので、アパート群のところへ達したときには、土石流は砂以外をあまり含まないものとなっていた。かつそこが土石流の勢いが弱まって土砂を堆積させる堆積域となり、しかも、造られていた建物が丈夫なコンクリート造りであったこと、ピロティ型 (下駄ばき型) で、一階が埋ってもたいした被害はうけないこと、などのために安全な避難場所としての役割を果たしたものである。

このことは、危険性のある扇中部に建物を建てざるをえない場合の対策について 1 つの示唆を与えるものと言えるだろう (第 12 図)。

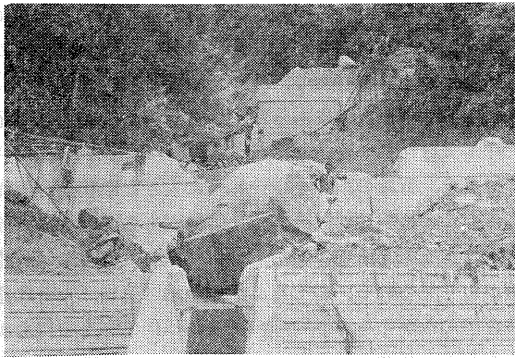
第13図 岩ヶ谷地区椎ノ木川支谷の再被害
1974年災後建設された水路工も破壊された
(1976.9撮影)

1974 年災の折、土石流によって河道が変えられたりした椎ノ木川流域では、今回は、上流域で崩壊が少なかったことやその後の河川改修の進展のためか、ほとんど被害がなかった。しかし、前回、集落北面の支谷からの土石によって“崩壊直撃型”の災害が起きた場所では、またも前回と同じ型の被害を生じた。完成したばかりの治山堰堤とその付帯工も破壊された (第 13 図)。

しかし、細かく見ると、前回崩壊した場所そのものは、今回は多少の落石を生じた程度でほとんど崩壊していない。今災をもたらしした崩壊は、前回のものに隣接する別の支谷 (1 次谷の谷頂部の山ひだ) に生じたものである。したがって、小出 (1955) の定義に合うか否かは別として、“崩壊の免疫性” はここでは成立している。

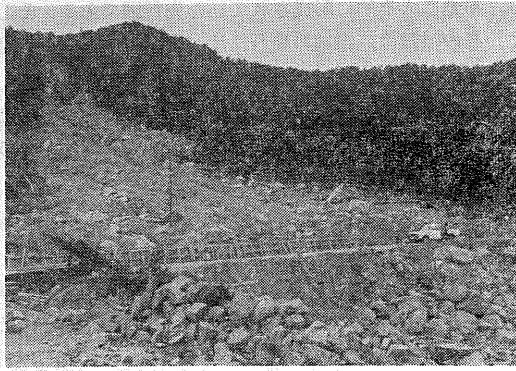
第 14 図 灘山付近の大崩壊

しかしながら、素因の存在は個々の被災の発生を必須とするものではなく、ましてその規模を決定するものでもない。崩壊や土石流が発生しても、下流に人家がなければ、灘山の近くの崩壊地の例(第14図)のように被害は田畑や道路などにとどまる。中流域の砂防堰堤の建設その他の防災工事の実施によって被災がほとんど食止められ、あるいは軽減された例も、伊豆川・安田大川・橘川など各地にみられる。1974年災の経験を生かした橘地区と、避難の遅れた谷尻地区との人命損失のきわだっ

人家がなかったため、人的被害はなかった
(1977.1 撮影)

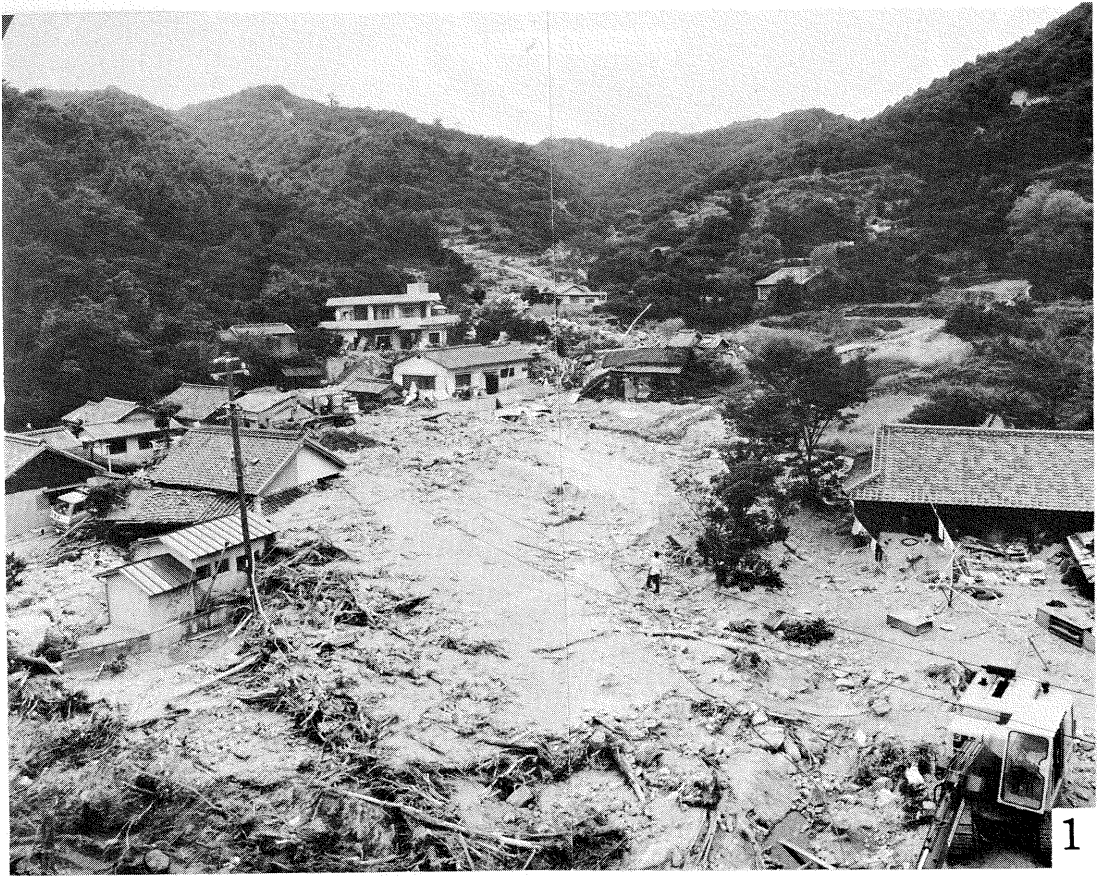
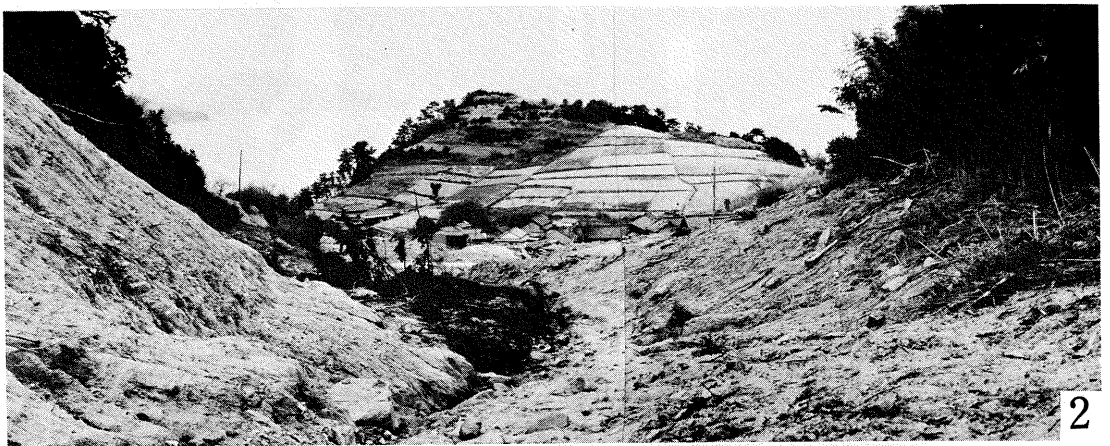
図 版 II

個々の地区についての被災状況は別に記すが、要するに、大きな被害を起こさせた土石流の多くは、山上に造成されたヴィラ小豆島別荘団地への進入路や、それとつながる森林管理道路の崩壊に発するものであった(図版II)。

山頂の「ヴィラ小豆島」への進入路から多発した土石流跡 (8,000 分の1 空中写真, 1976. 9. 14, アジア航測 株 撮影)
