京都周辺における伝統的水害防備法について

石垣泰輔・馬場康之・吉田由香*

Traditional Counter Measures for Flood in Kyoto District

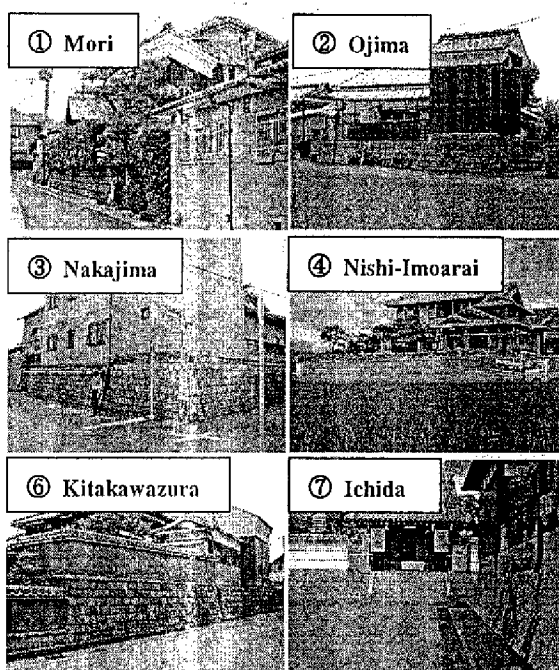
Photo.1 Old houses with raised base around Ogura-ike.

Fig.1に示すように、調査地域は旧巨椋池、宇治川および木津川に囲まれた地区である。住居は点在しているものの、建設中の道路に伴う発掘調査において弥生時代中期・古墳時代前期を中心とする大規模な集落の存在が確認されている古代よりの居住地区である(京都府埋蔵文化財研究センター, 2001)。ここでは、干拓前の巨椋池の南西側において、水屋が現存している、森、相島、中島、西一口、東一口、北川顔、市田の7地区について調査した結果を示す。各集落では、Photo.1およびFig.2に示すように、敷地を嵩上げた水屋が見られ、さらに一段高く盛土した部分に築造した蔵を有する旧家が現存している。その中でも集落全体の地盤を嵩上げしている特殊な地区が、Fig.2に示す巨椋池に面した漁村であった東一口地区である。北側の前川は、現在干拓地の排水路であるが、干拓以前は水辺であり、住居の池側の1階部分が船屋であったことを連想される構造を有する家屋が残っている。この地区は、かつて旧巨椋池から淀に通じる出口であり、南側の古川との間に形成された微高地をさらに盛土した上に形成された集落であったと考えられる。右上の地図上に示した実線は、この地区の最高地点を含む測線であり、右下の図は測量結果に基づいて描いた横断面を示している。最高地点は、旧巨椋池で漁業が営まれていた頃に網元であった山田家の屋敷(図中の写真(b))であり、当時の財力の大きさを示している。屋敷の地盤高は、昭和28年13号台風に伴う洪水で、宇治川左岸の向島堤が破堤し、巨椋池干拓田が水没した時の最高浸水位TP+14.2m(OP+15.5m)よりも1m以上も高く、水害対

このように、氾濫水が湛水する地区における水屋の敷地高は高く、水害経験を重ねる間に徐々に高く盛土されていったと考えられる。Photo.1の⑦市田を見ると、寺の敷地高と住家のそれがほぼ一致している。そこで、建立が8世紀と古い社寺が存在するこれらの地区において、旧家と社寺の敷地高とを比較してみると、寺の敷地は、蔵を有する住家と同程度であるが、神社のそれは低い。この結果は、寺の改修史が、この地区での水害経験と盛土高の関係を知る手がかりとなる可能性を示唆しているものと考えられる。

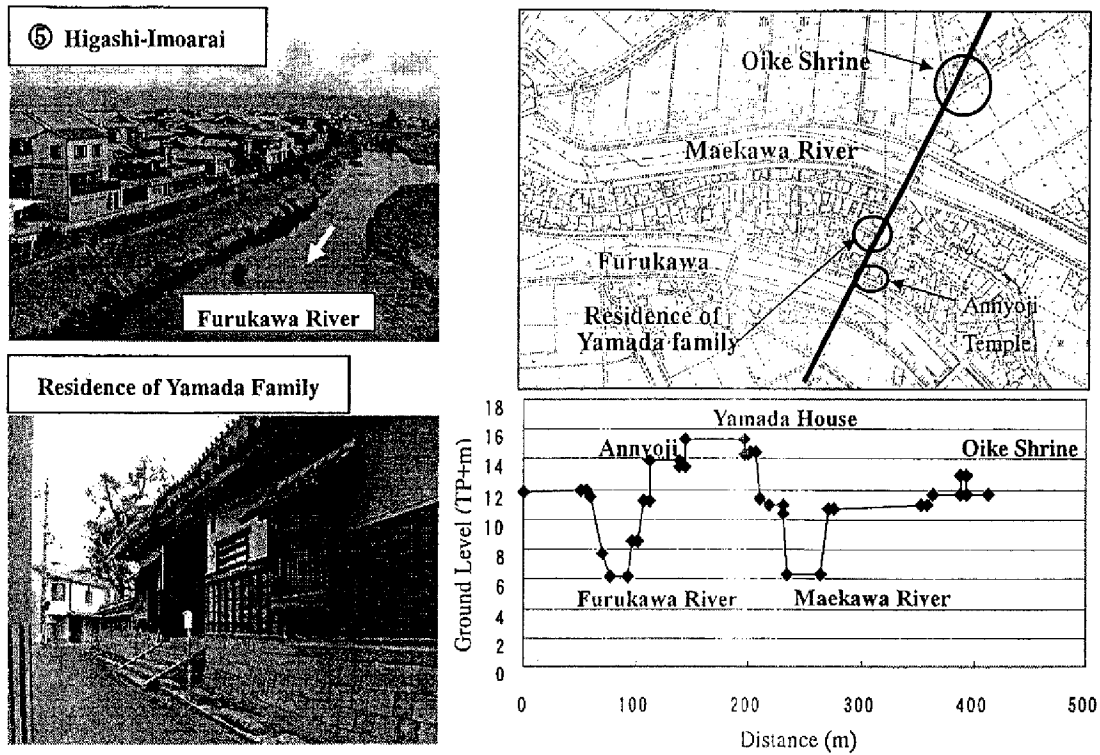
Fig.2 Old houses with raised base in Higashi-Imoarai and the cross-section of this area.

これらの結果から、平均として、敷地は、周辺地盤より約3m高く、蔵の地盤は、さらに0.5m~1.5m嵩上げが行われている。これらの地区の中でも、東一口地

区は特別であり、地区全体が高く、敷地高は周辺地盤より約6m高く、昭和28年水害時にも浸水被害を免れたことが分かる。

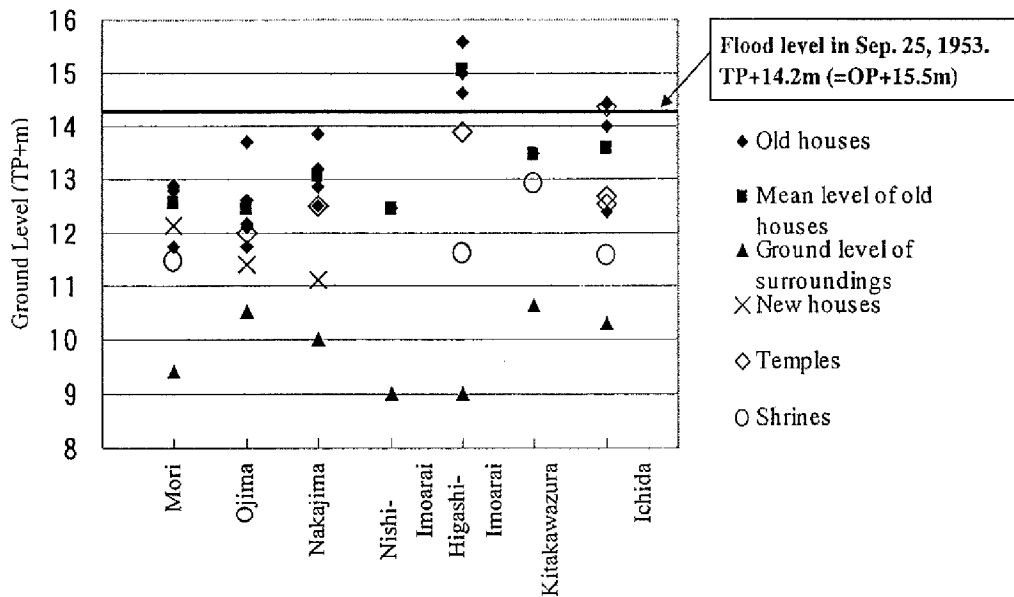
Fig.3 Measured level of old houses, temples and shrines in Ogura-ike.

Fig.3およびTable 1は、レーザー測距器を用いて測定した高さを、縮尺1/2500都市計画図の標高基点のデータを用いて標高に換算した値を整理した図表である。図には、旧家の敷地地盤高(図中記号◆)、旧家の平均敷地地盤高(■)、周辺地盤高(▲)、最近の住家の敷地地盤高(×)、寺の敷地地盤高(◇)および神社の敷地地盤高(○)を地区毎に示した。また、昭和28年水害時の最高湛水深を併示した。

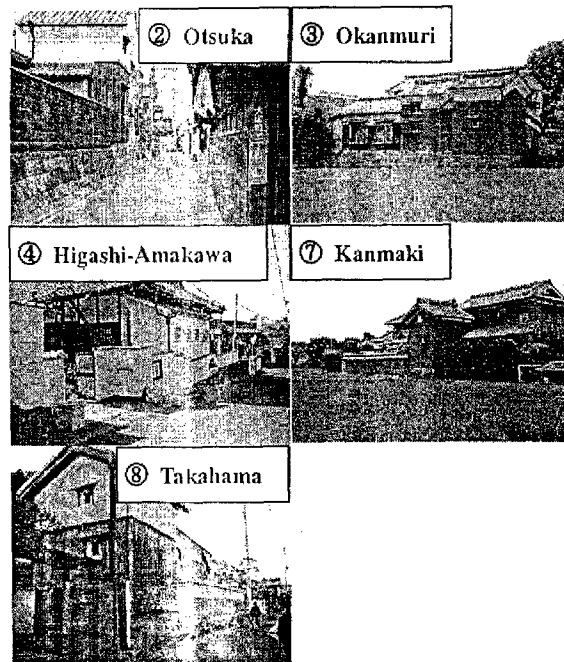
Photo.2 Old houses with raised base in Takatsuki and Shimamoto.

調査は、Fig.4に示す淀川右岸沿いの8地区で行っており、Photo.2およびPhoto.3に示すような段蔵が現存していることが確認された。いずれの屋敷においても、盛土された敷地の一部をさらに嵩上げし、その上に蔵が築造されている。Photo.3は、内田・中井（1964）が示した3種の段蔵であり、Type-1が連立段蔵、Type-2が孤立段蔵、Type-3が複合段蔵に相当するものと言える。①唐崎の段蔵は、典型的な段蔵として知られており、1段目が0.2m敷地より高く、2段目が0.4m、3段目が1.0m嵩上げされており、最下段の蔵には陸船が天井より吊されており、水害への備えがなされている。

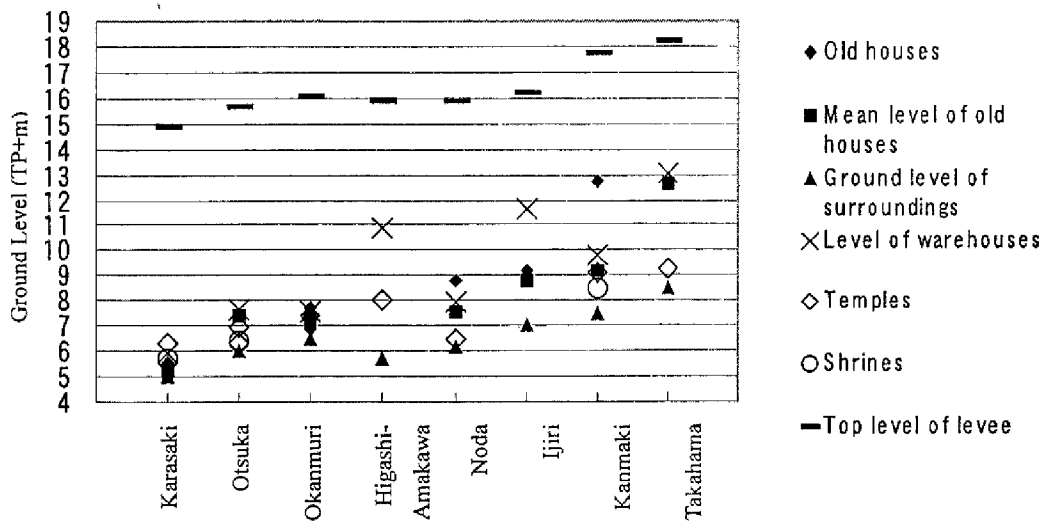
Fig.5 Measured level of old houses, temples and shrines in Takatsuki and Shimamoto.

Fig.5およびTable 2は、巨椋池周辺調査と同様の方法で地盤高を計測した結果を整理した図表である。図には、旧家の敷地地盤高（図中記号◆）、旧家の平均敷地地盤高（■）、周辺地盤高（▲）、段蔵の敷地地盤高（×）、寺の敷地地盤高（◇）、神社の敷地地盤高（○）、および堤防天端高（—）を、南側（下流側）から地区毎に示した。周辺地盤高および堤防天端高を見ると、堤内は堤防天端より9m以上も低く、水害危険度の

高い地区であることがわかる。いずれの標高も北から南に向かって低く、約1/4800の勾配となっていることから、氾濫水は南に向かって流下する地区であると言え、前節の巨椋池のような湛水型の地形とは異なる。そのため、盛土高は、巨椋池周辺に比べて低く、敷地

の平均盛土高は約 1.5m である。段蔵は、敷地の上に平均約 40cm 嵩上げて築造されている。この値は、巨椋池周辺のように、長期の湛水に備えるものではなく、床上浸水进行を避けることを目的としたものと考えられる。また、社寺の敷地地盤高については、巨椋池周辺で見られたような神社と寺との差はなく、旧家と同程度嵩上げされている。

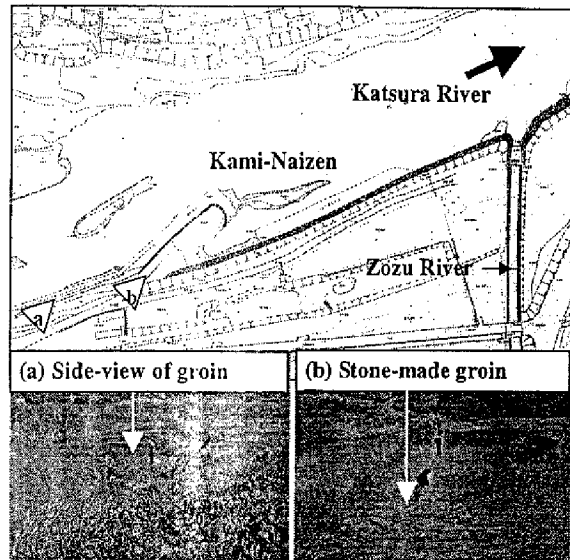
Fig.7 Old Groins called as "Kami-Naizen" in Kameoka, 2001.

Fig.7は、現在の下内膳の状況を、Fig.8は、その形状を計測した結果である。水制周辺は、コンクリートブロックで保護されているが、天端面の状況から石積

堤であることが確認される (Fig.7 (b)). Fig.8 より、石積みと確認される部分の全長は、史料の 20 間半 (36.9m) より長く、ほぼ全体が残っているものと考えられる。また、先端は丸く、天端がほぼ水平な区間が約 30m 程続き、根本で高くなっている。一方、現在の下内膳は、Fig.9 に示すようであり、図中の破線部分、すなわち、(b) の古図面 (山本村字内膳測資料, 1876) に示された石積部分は流失した状態である。この流失部分を合わせた長さが、史料の 50 間 (90m) に相当するものと考えられる。

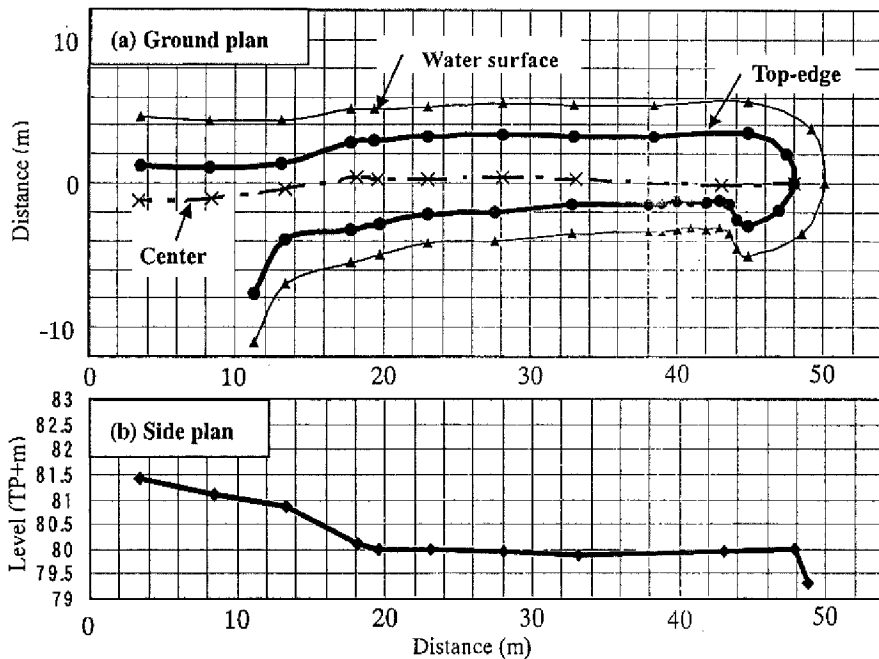
Fig.8 Ground plan and side plan of old groin called as "Kami-Naizen".

いずれの石出しも越流型水制で、約 65 度の下向き水制である。上下流の桂川の形態と周辺地形を考慮すると、洪水の規模への考慮があったとも考えられる。

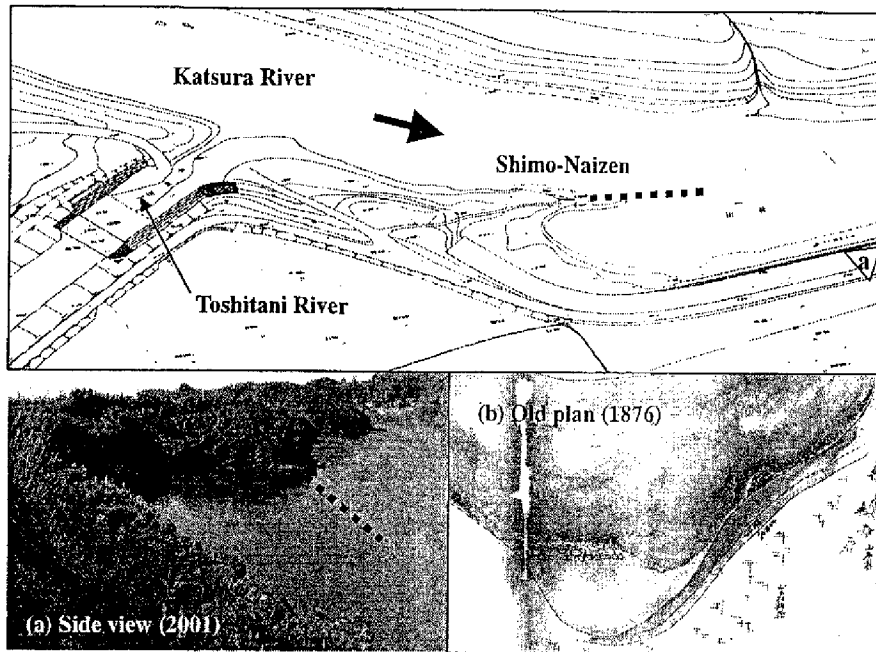
Fig.9 Old groin called as “Shimo-Naizen” in Kameoka, 2001.

ている（永光，1984）。これらの石堤は、石出しと呼ばれる水制工の一種であり、水刳ねとして機能したものと考えられる。これらは、Fig.6に示すように、保津川下りの乗船場と、保津峡の狭さく部の入り口との間の桂川左岸に残されている。上内膳については、補強工事がなされ、ほぼその全容が残されていると思われるが、下内膳については、残念ながら先端部分が流失している。なお、先端部分の石積みについては、1988年まで部分的に残っていた記録がある（黒川，1988）。

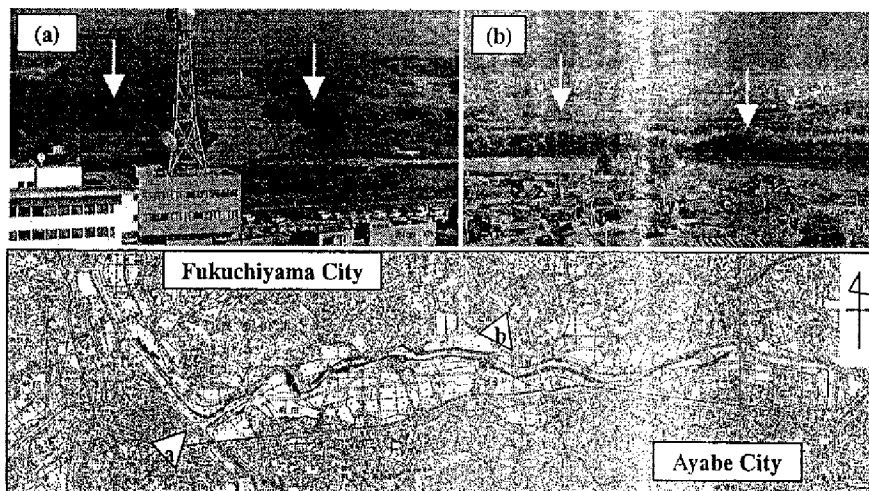
Fig.10 Bamboo groves on the floodplain of Yura River in Fukuchiyama and Ayabe, 2001.

由良川は、京都府北部を流れる河川であり、中流域に盆地があるものの、上・下流はともに山地であるという特徴を有する。福知山市から綾部市の間が、中流部の盆地にあたり、Fig.10 に示すように、この盆地を流れる由良川に沿って災害防備林が現存している。図に示した区間には、無堤防区間が多く、災害防備林や囲堤・霞堤などが減勢治水を目的として設置されている。また、12世紀に作られたと伝えられている綾部井堰などのかんがい用の堰も残っている。（由良川改修50年史編集委員会、1998）

この地区における由良川の災害対策は、天正8年（1580）丹波地方を平定した明智光秀により、福知山城から西に向かって大堤防を築き、河道を付け替えて土地を開拓造成した時に始まると伝えられている。災害防備林も光秀により河畔に作られた竹林であるとされ、「明智藪」とも呼ばれている。現在、本堤の築堤が行われているが、一部を低くするなど、氾濫を許容することも考慮されている。今回は、現状の調査のみとしたが、今後は、洪水時における災害防備林の機能について検討していく予定である。
