## 余笹川の1998年8月水害と治水対策について

上野鉄男

1998年の余笹川の洪水は、洪水流量が河道の流下能力の2~5倍と極めて大きかったため、激甚な被害をもたらした。水害に重要な関わりを持つ側方侵食と新流路の形成の原因を明らかにするため、水害の実態を丁寧に調べた。その結果、河道の側方侵食や新流路の形成が旧河道の存在と深く関係していること、湾曲部河道の河道幅の違いによって新流路の形成状況が変わることなどがわかった。最後に水害実態の検討結果に基づいて考えられる治水対策について述べた。

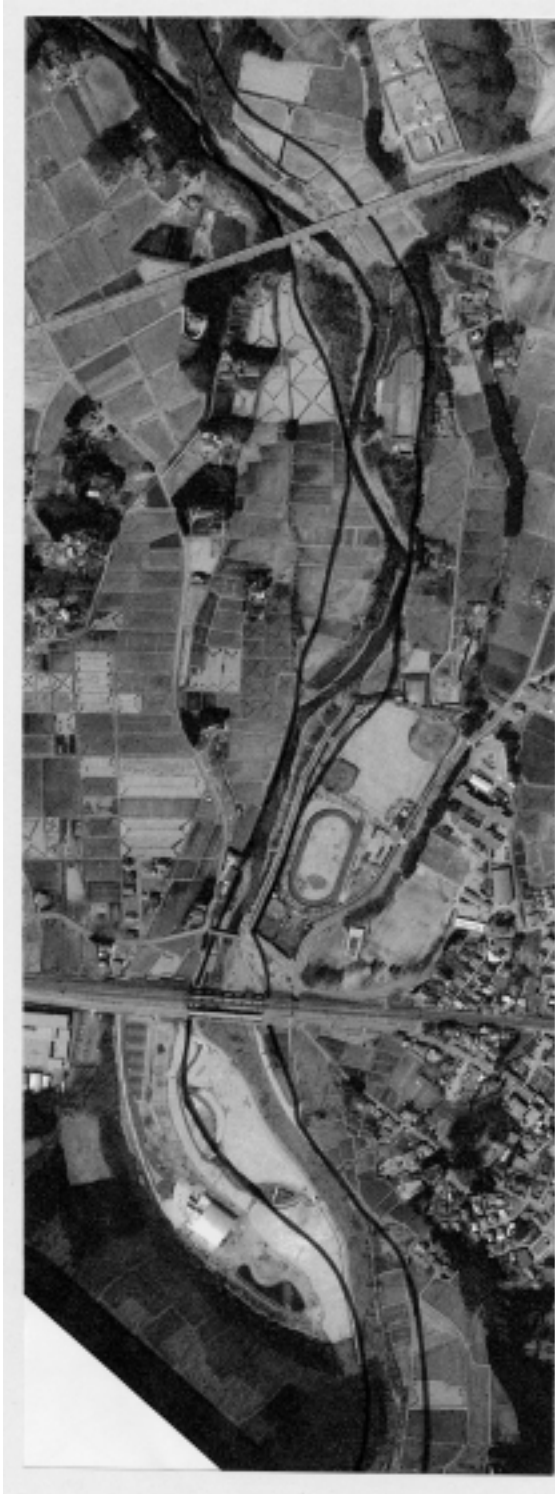
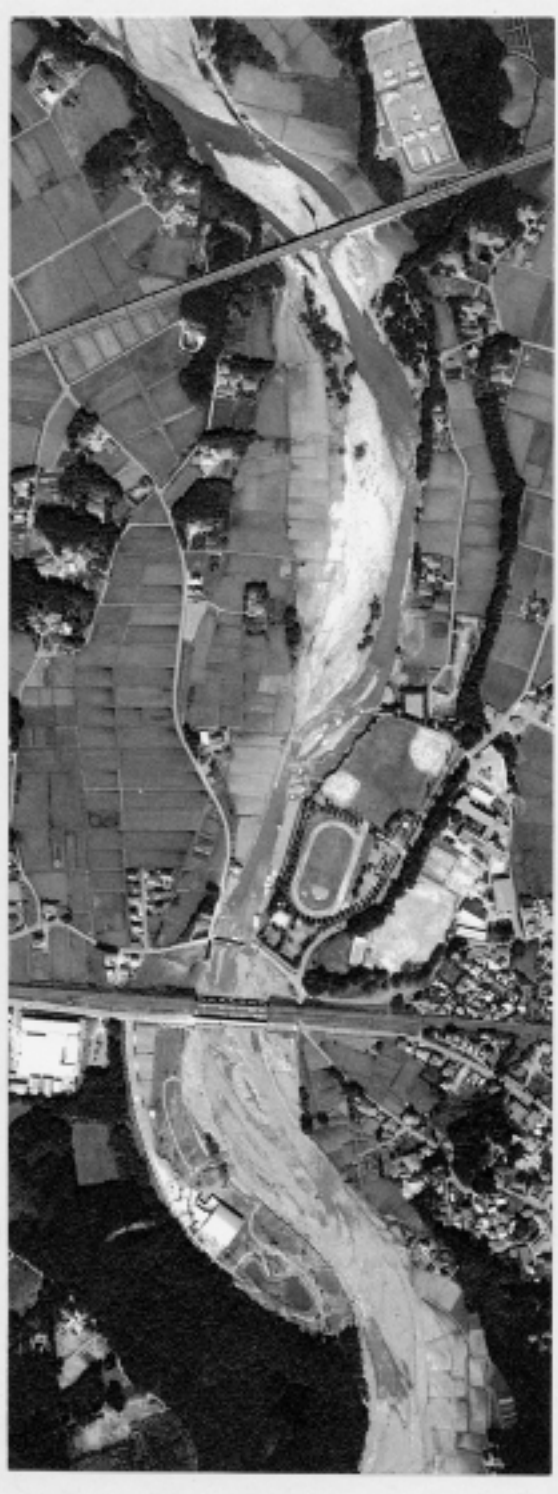
Photo 1 Aerial photographs taken before and after the flood around the Yosasagawa River between the new trunk line bridge and downstream area of JR line bridge

(2-1) 新幹線橋梁からJR橋の下流部にかけての区間周辺の災害前および災害後の航空写真をPhoto 1に示す。災害前の航空写真には、洪水によって拡大された洪水流路および堤内地に形成された新流路の境界が太い線で描かれている。洪水は紙面の上から下に向かって流下する。余笹川は北から南へ流下するので、概略的には紙面の上が北である。以下のPhoto 2からPhoto 6までの航空写真の説明は同様である。写真の上方の橋梁が新幹線橋梁であり、写真の中ほどから少し下側に中余笹橋、そこから少し下流にJR橋、さらにすぐ下流に県道中余笹橋がある。

災害後の洪水の流路は大局的に見た場合の河道であると考えられる。この区間では河道は右へ湾曲しており、この大局的に見た河道に形成された砂洲の前縁に沿う狭い流路が災害前には河道とされていた。Fig. 2によると、この周辺での河道の流下能力は $100\sim 200\text{m}^3/\text{sec}$ しかない。それは調査対象区間の余笹川の平均的流下能力 $400\text{m}^3/\text{sec}$ の $1/4\sim 1/2$ である。この大局的に見た河道の砂洲の瀬の部分に当たる場所が整備されて農地として利用されていた。そのため、災害前には河道は不自然な屈曲を繰り返していた。

この区間では顕著な新流路の形成は見られない。主に左岸側の低位農地と低い木が疎らに生えているような樹林地が側方侵食され、右岸側の低位農地も線形的に突出した部分が側方侵食された。これらの侵食された低位農地は、大局的に見た場合の河道内の砂洲であった場所が農地として利用されていたものであった。この災害の状況を土地利用の問題として把握することが重要である。

(3-1) Photo 1 によると、JR 橋直下流の右岸側では、左へ湾曲する河道の外岸側で側方侵食が進んだことがわかる。旧河道跡を公園に取り込んでいたが、ほ

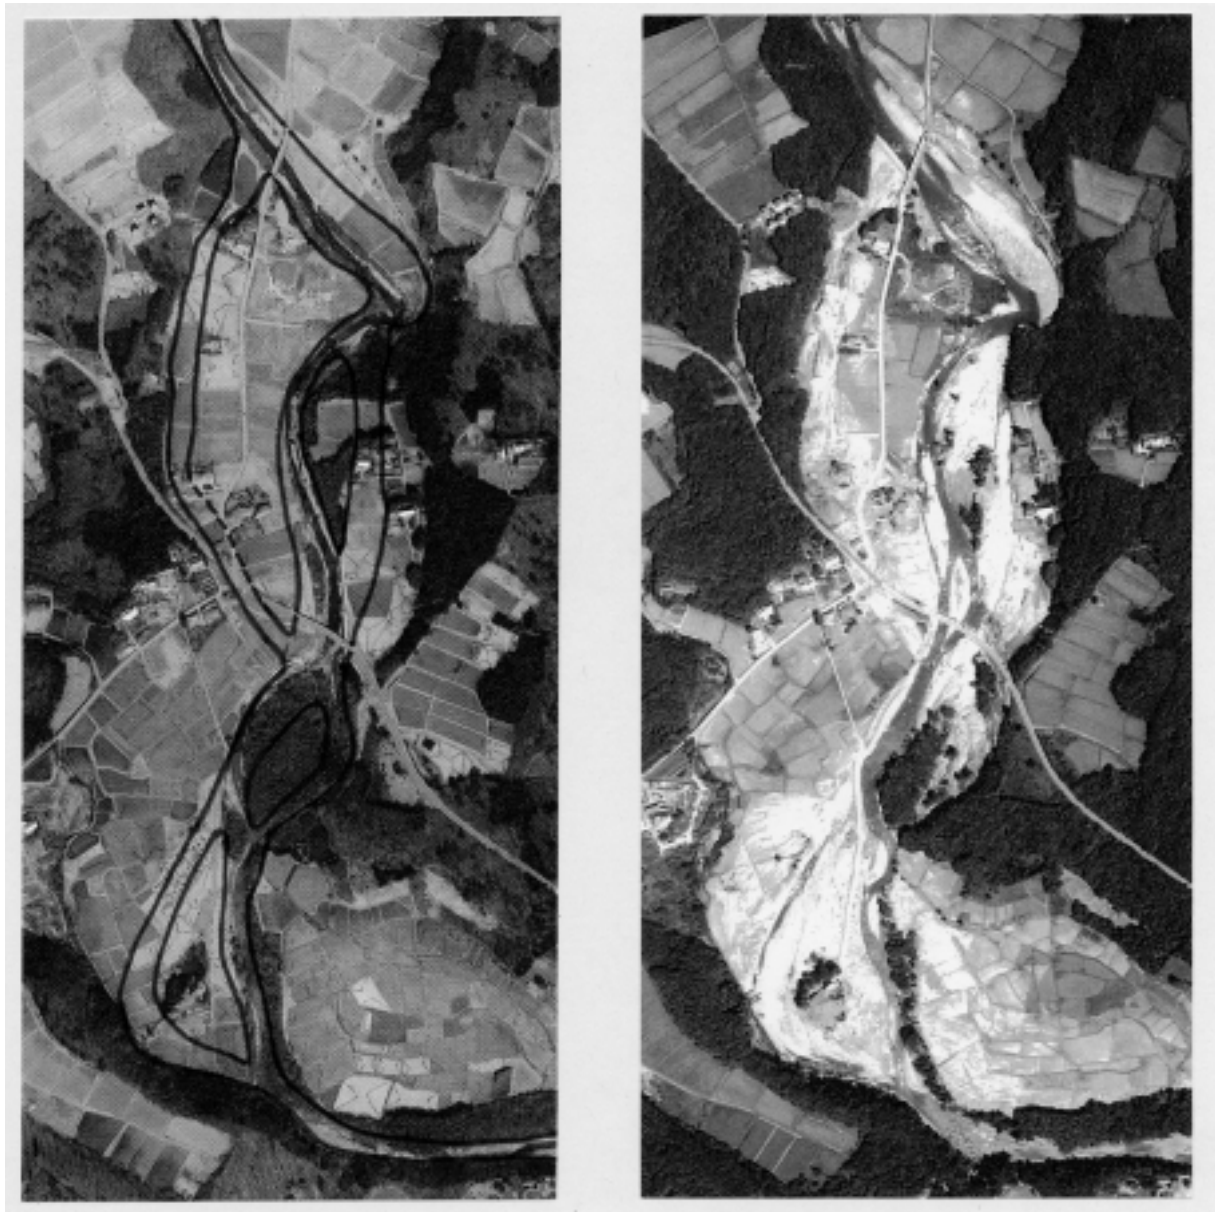
Photo 2 Aerial photographs taken before and after the flood around the Yosasagawa River between Simoyosagawa bridge and downstream area of Simokawa bridge

Photo 2 に示す。写真の上方の橋梁が下余笹橋であり、写真の中ほどに下川橋がある。

下余笹橋は洪水流を阻害したため、左岸側の河岸が侵食された。(県の河川改修資料に写真あり)(町の災害資料に写真あり, P. 177, P. 223) Fig. 2 によると、下余笹橋地点の河道の流下能力は  $200\text{m}^3/\text{sec}$  程度であった。

(4-2) 下余笹橋による洪水の堰上げのため、橋上流から右岸側へ洪水が氾濫した。氾濫水は下川の集落内を流下して、下川橋の下流でもとの河道に合流した。この流れによって新流路が形成されたが、新流路はそれほど深くはない。ここを流下した流量がそれほど大

きくなかったからであると考えられる。災害前の航空写真から判断すると、新流路の経路はもともと地盤の標高が相対的に低く、旧河道であったと考えられる。橋梁は河道に対して斜めに架けられており、その方向が洪水を新流路の方向へ向かわせたと考えられる。(町の災害資料に写真あり)

(4-3) 下余笹橋下流の左岸側河道沿いの農地は標高が相対的に低く、旧河道であった。この部分に河道から少し離れて河道と並行する新流路が形成された。新流路はそれほど深くはない。この新流路の形成と下余笹橋の左岸側堤内地の河岸侵食によって河道周辺を流下する流量が増加したため、上記の下川の集落内に形成された新流路に流入する洪水流量がそれほど大きくならなかったと考えられる。

(4-4) 下川橋上流左岸側の農地の地盤は右岸側の農地よりも低い。その上、この周辺で余笹川は調査対象区間では最も狭くなっており、河道の流下能力は最小である。Fig. 2によると、この周辺での河道の流下能力は約 $50\text{m}^3/\text{sec}$ しかなかった。それは災害時の洪水の流下流量( $1,720\text{m}^3/\text{sec}$ )の $1/34$ 、余笹川の平均的流下能力 $400\text{m}^3/\text{sec}$ の $1/8$ である。そのため、この地区の上流側で大量の洪水が氾濫し、洪水が河道内を流下する如くに堤内地を流下した。洪水の流れによって直線的でかなり深く顕著な新流路が形成された。氾濫流の流入部にはかなりの面積の水害防備林があったが、それらは全面的に流失した。また、新流路への流入部の東側は地盤の標高が急激に高くなっており、さらに一段高い河岸段丘へと続いている。このことから、新流路は湾曲部を可能な限り大きくショートカットするように形成されたと言える。新流路の経路に立地していた住宅が流失した。(県の河川改修資料に写真あり)(町の災害資料に写真あり)

(4-5) 下川橋は被害がなかったが、橋付近の右岸側の堤内地に小規模ではあるが、深い新流路が形成された。新流路の経路はもともと地盤が低く、旧河道であったと考えられる。(県の河川改修資料に写真あり)(町の災害資料に写真あり、P. 35) Fig. 2によると、下川橋地点の河道の流下能力は $500\text{m}^3/\text{sec}$ 程度であり、余笹川の平均的流下能力 $400\text{m}^3/\text{sec}$ よりも大きい。

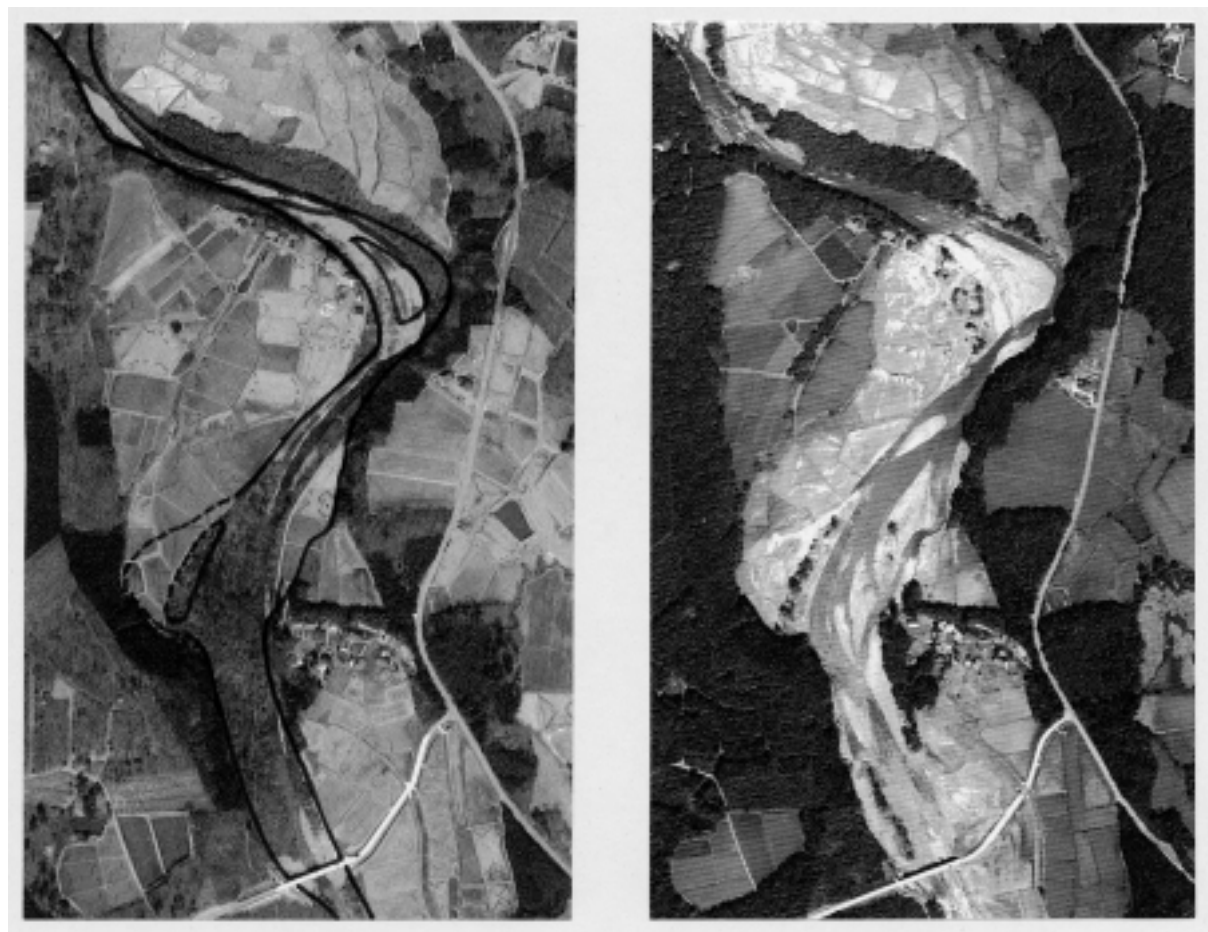
**Photo 3** Aerial photographs taken before and after the flood around the Yosasagawa River in upstream and downstream area of Hosihata district

（5-5） 法師畑の集落周辺とその上流側の区間周辺の災害前後の航空写真を **Photo 3** に示す。写真の下方に石堀子橋があり、その上方に法師畑の集落がある。

法師畑の集落の上流側で河道が右へ湾曲している場所では、湾曲部の河道が極端に広がっており、右岸の内岸側に土砂が厚く堆積していたが、洪水によって河道外岸側の樹林地の側方侵食が進むと同時に、内岸側の河岸ぎりぎりに河道内に顕著な新流路が形成された。これは、河道湾曲部をショートカットする流れが形成されたことを意味しているが、このような流れに

注目する必要がある。**Fig. 2** によると、この湾曲部周辺の河道の流下能力は  $400\sim 600\text{m}^3/\text{sec}$  であり、余笹川の平均的流下能力  $400\text{m}^3/\text{sec}$  よりも大きい。この新流路の経路も、過去のある時期には河道であったと考えられる。一方、堤内地においては、かなりの洪水流が流下したため新流路の形成はなかったものの、河道沿いで住宅の流失と農地への土砂堆積があった。

（5-6） 上記の屈曲部の下流左岸側の平地部には法師畑の集落があり、集落の上流側の農地が特に低くなっている。そのため上流側で氾濫した洪水の流れによって小規模の新流路が形成された。この小規模の新流路

の上流部分は、災害前の航空写真から判断すると、旧河道であったと考えられる。しかし、集落が相対的に地盤が高いところに立地していたことと上流側に屋敷林があったために、新流路の形成が集落までは及ばず、家屋は浸水はしたが、家屋流失などの大きな被害を免れた。(県の災害資料に写真あり, P. 9) (町の災害資料に写真あり)

(5-7) 上記の法師畑の集落の対岸側(右岸)では、左へ湾曲する河道の外岸側で旧河道であった場所に低い木が疎らに生えているような樹林地があり、その樹林地はかなり広がった。そこで側方侵食が進み、流路が大幅に拡大された。また、洪水流によってそこに生育していたほとんどの樹木が流失した。洪水流はそこからさらに外岸側へ氾濫し、農地にもそれほど深くはないが、新流路が形成された。

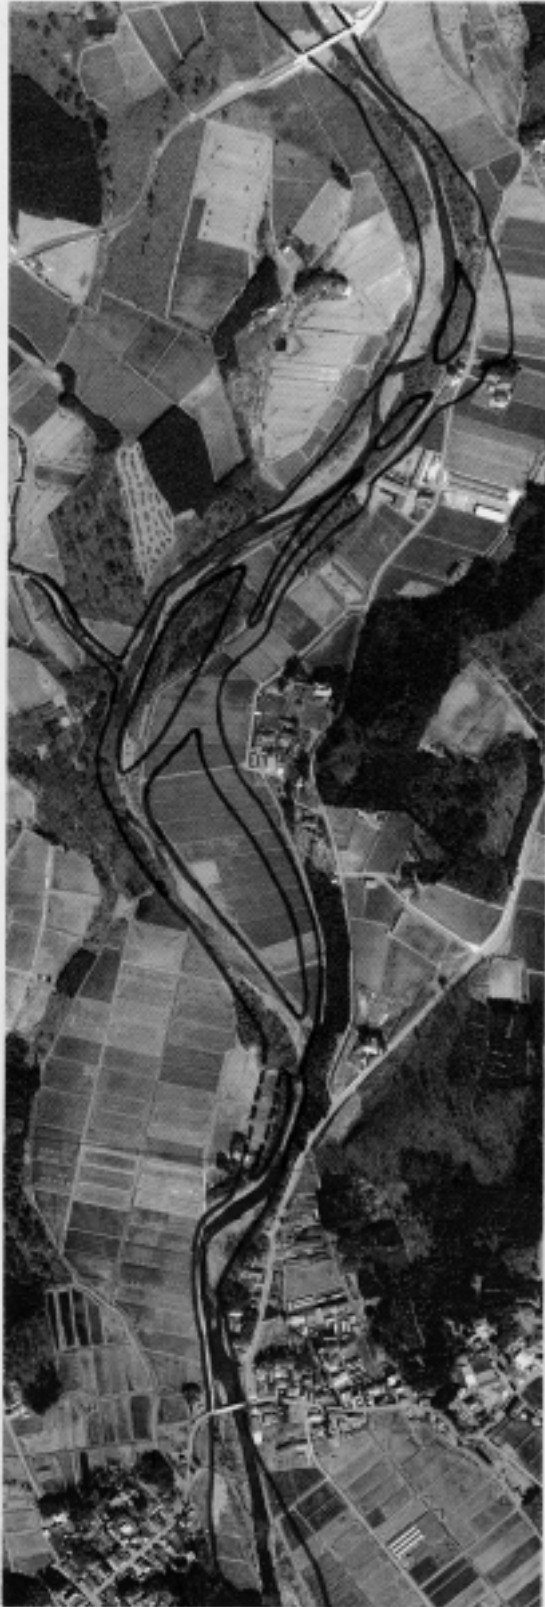
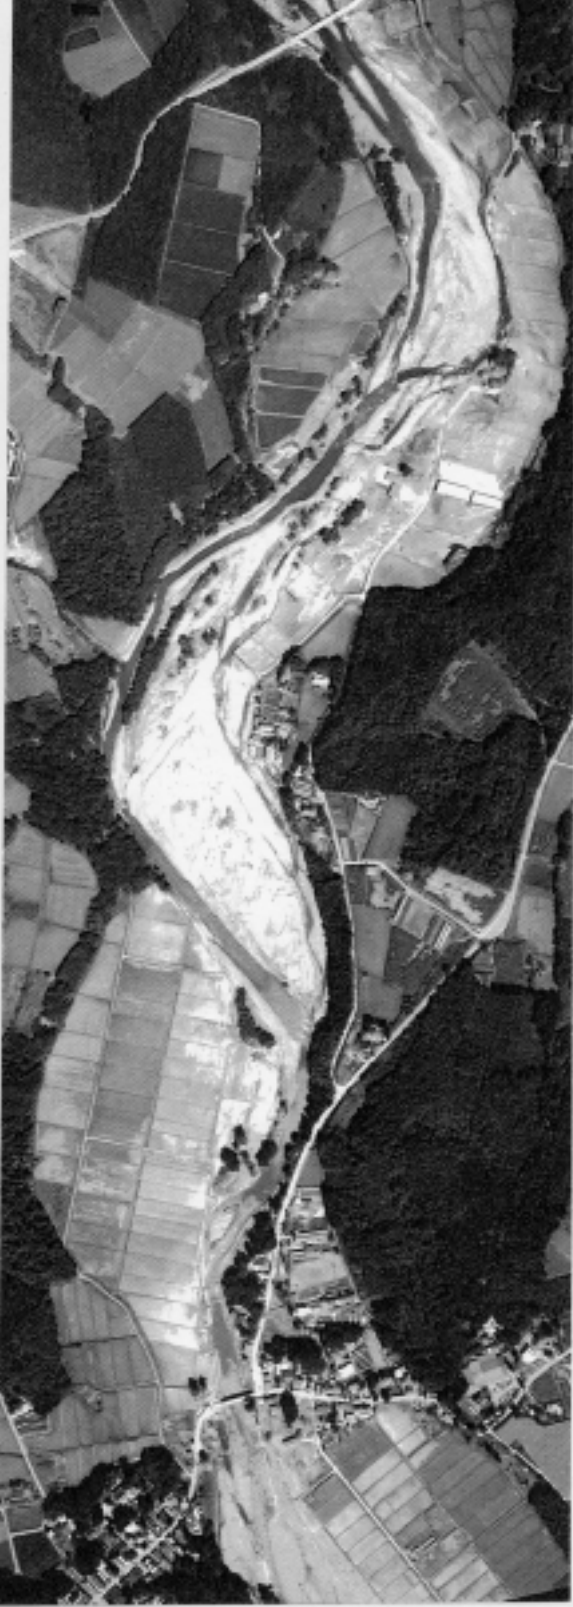
Photo 4 Aerial photographs taken before and after the flood around the Yosasagawa River between Ishihoriko bridge and Terako bridge

(6-1) 石堀子橋から寺子橋までの区間周辺の災害前後の航空写真をPhoto 4に示す。写真の上方の橋梁が石堀子橋であり、写真の中ほどに赤沼の集落がある。写真の下方の橋梁は寺子橋である。

石堀子橋の下流左岸側では右方向に湾曲するかなり深い新流路が形成され、新流路ともとの河道との間は河原となった。新流路は湾曲部外岸側での側方侵食が進行することによって形成されたと考えられる。しかし、氾濫流が堤内地を流下することによって、まず新流路が形成され、その後新流路ともとの河道との間の地盤が侵食された可能性もある。新流路の下流部分と接している家屋は床上浸水したが、流失を免れた。この住宅があったことによって、新流路はそれ以上の洗

(6-2) 赤沼地区では、洪水氾濫によってX型に交叉するようかなり深い新流路が形成された。新流路の形成に伴う住宅の被害はなかったが、牛舎の一部が流出した。集落は河川から離れて周辺の地盤よりも僅かながら高い場所に立地しているため、家屋流失などの大きな被害がなかった。新流路が形成された周辺の農地は整備されているため地盤高さは一様に変化しており、新流路が形成される経路に関して地盤高さは関係しないようである。このような洪水氾濫と新流路の形成によって、農地は壊滅状態になった。

このように被害が大きかった赤沼地区では、余笹川は左へ湾曲しており、右岸側で棒川が合流する辺りで湾曲部の外岸側が河岸段丘にぶつかっている。湾曲部の河道の内岸側には土砂が堆積するが、そこを農地として利用していたために、棒川が合流する下流側で河道が極端に狭くなっていた。Fig. 2によると、この周辺での河道の流下能力は $140\text{m}^3/\text{sec}$ しかなかった。この値は、余笹川の平均的流下能力 $400\text{m}^3/\text{sec}$ の1/3程度である。したがって、この狭窄部の上流側で洪水が大量に溢れ、堤内地が侵食されて新流路が形成されたと考えられる。(防災科学技術研究所報告に写真あり, P. vi, P. 176)

(6-3) 寺子橋上流の右へ湾曲する河道の内岸側の堤内地は地盤が低く、この部分を洪水が河道内を流下する如くに流下した。ここに立地していた住宅は周辺を水害防備林で護っていたが、上記の流れによって流失した。後述する他の多くの湾曲部の状況とは異なり、ここでは河道から僅かに内岸側にそれほど深くない小規模の新流路が形成されただけであった。しかし、上記の流失した住宅はこの新流路の経路上にあった。こ

の付近では、災害前の河道の湾曲部の左岸側は河岸段丘にぶつかっていた。湾曲部の河道の内岸側には土砂が堆積するが、土砂が堆積して高くなった場所には樹木が生えており、そこは農地としては利用されずに河道内に残されていた。したがって、樹木は生えているが、河道は余笹川の他の湾曲部に比べて少し広がっていた。**Fig. 2**によると、この周辺の河道の流下能力は $300\text{m}^3/\text{sec}$ であった。この値は、余笹川の平均的流下能力 $400\text{m}^3/\text{sec}$ よりも小さいが、それに近くなっている。洪水後の航空写真においては、この樹林帯の大部分が流失して、その一部分しか残っていないことが確認できる。洪水時に時間の経過と共に河道内の樹木や土砂が流失して、かなりの流量が河道内を流下することができるようになったため、顕著な新流路が形成されなかったと考えられる。

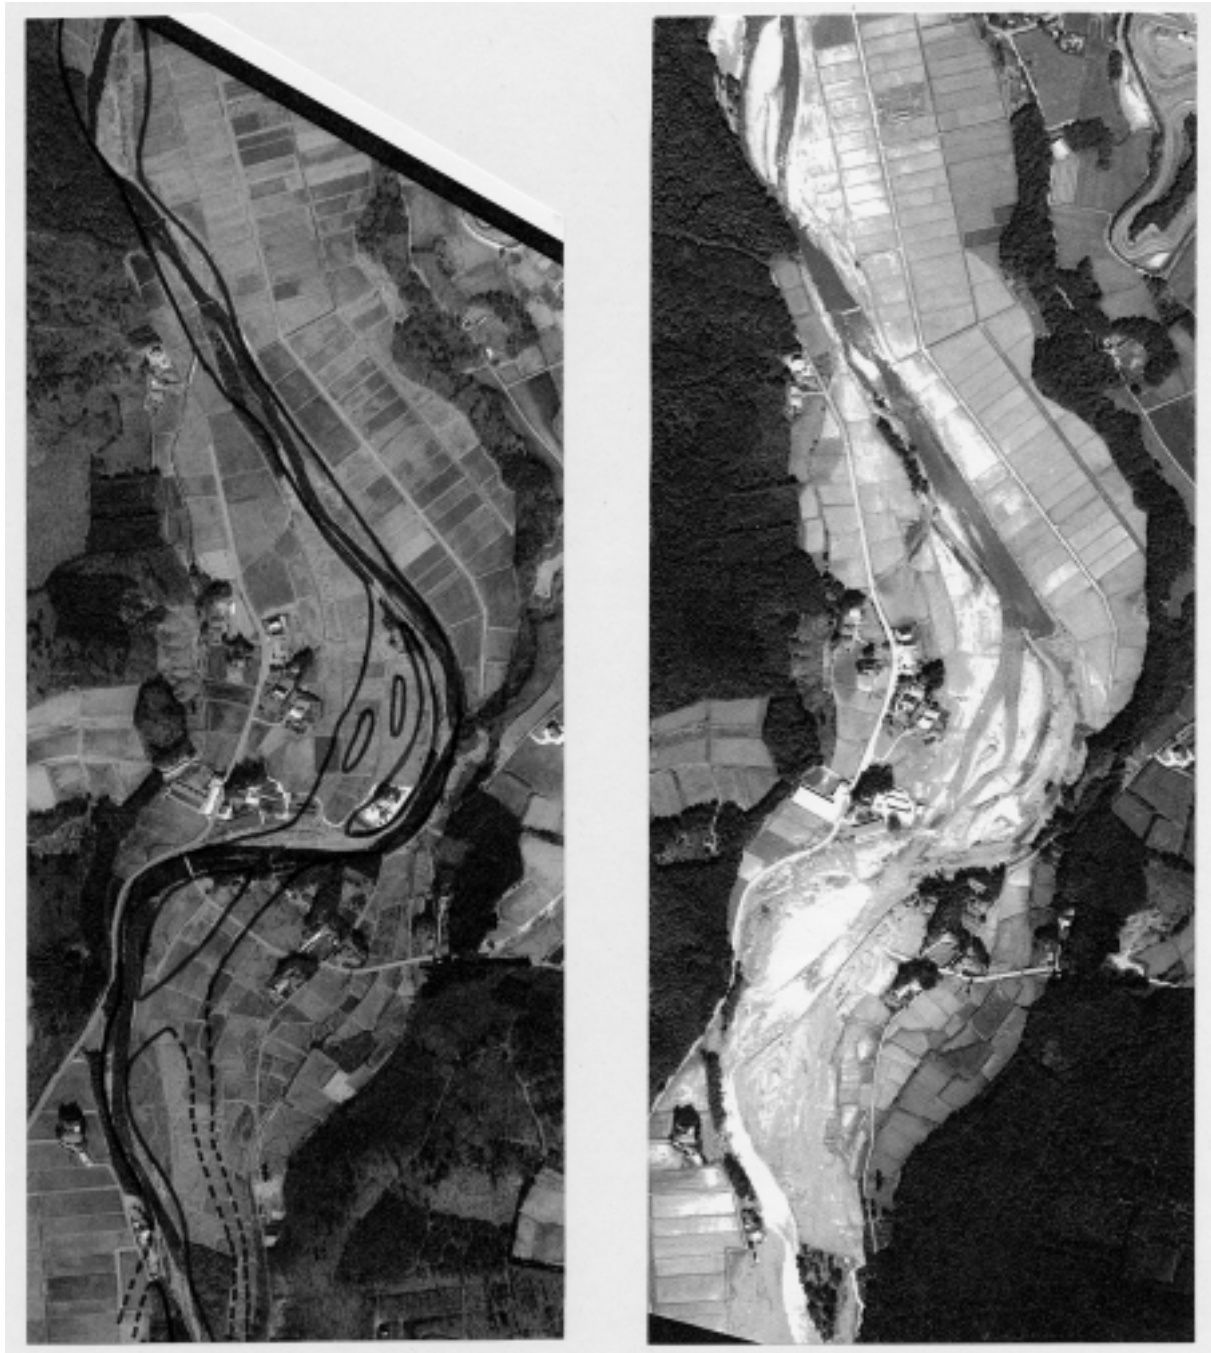
Photo 5 Aerial photographs taken before and after the flood around the Yosasagawa River in upstream and downstream area of Sunanome district

(7-1) 寺子橋より下流の河道と砂の目地区周辺の災害前後の航空写真を**Photo 5**に示す。災害前の写真の中ほどより少し下方の橋梁が協和橋である。

曲している場所では、河道湾曲部をショートカットする流れによって右岸側に3つの新流路が形成された。このため、新流路の経路に立地していた住宅と牛舎一棟が流失した。これらの内の堤内地深く形成された新流路はもとの河道よりも深く広いものになり、新流路ともとの河道との間は全面河原となった。これらの新流路は旧河道跡を流下していると考えられる。この付近では、もとの河道の湾曲部の左岸側は河岸段丘にぶつかっている。湾曲部の河道の内岸側には土砂が堆積するが、ここを整備してぎりぎりまで農地として利用していたため、ここでは河道が極端に狭くなっていた。**Fig. 2**によると、この周辺の河道の流下能力は $180\text{m}^3/\text{sec}$ であった。この値は、余笹川の平均的流下能力 $400\text{m}^3/\text{sec}$ の $1/2$ 以下である。この狭窄部の上流側で洪水が大量に溢れることは必然であり、氾濫流によって堤内地が侵食されて新流路が形成されたと考えられる。河道を狭めてまで農地として利用するという行為がこのような惨事を招いたと言える。

(7-3) 砂の目地区の協和橋付近では河道が左へ湾曲しているが、上記の最も堤内地深く形成された新流路の流れが直進する形でもとの河道を横切って流下して、河道湾曲部をショートカットし、左岸側堤内地に新流路が形成された。この経路に立地していた住宅が流失した。上記と同様に、新流路はもとの河道よりも深く広いものになり、新流路ともとの河道との間は全面河原となった。新流路の上流部分は旧河道跡を流下し、直進して元の河道に戻った。また、新流路の下流部分から分かれて旧河道跡を流下した流れもあり、ここではそれほど深くない流路が新たに形成された。

砂の目地区では、災害前の河道の湾曲部の右岸側は、河岸段丘にぶつかっており、内岸側に土砂が堆積することにより、ここでも河道幅がかなり狭くなっていた。**Fig. 2**によると、この周辺の河道の流下能力は $240\text{m}^3/\text{sec}$ であった。この値は、余笹川の平均的流下能力 $400\text{m}^3/\text{sec}$ の $1/2$ 程度である。この狭窄部の上流側で洪水が大量に溢れ、旧河道跡の地盤が軟弱であったために侵食されたと考えられる。また、上記の河道の狭窄部の上流側に流失した協和橋があり、橋の影響もあったのではないかと考えられる。(ハザードマップその1に写真あり)

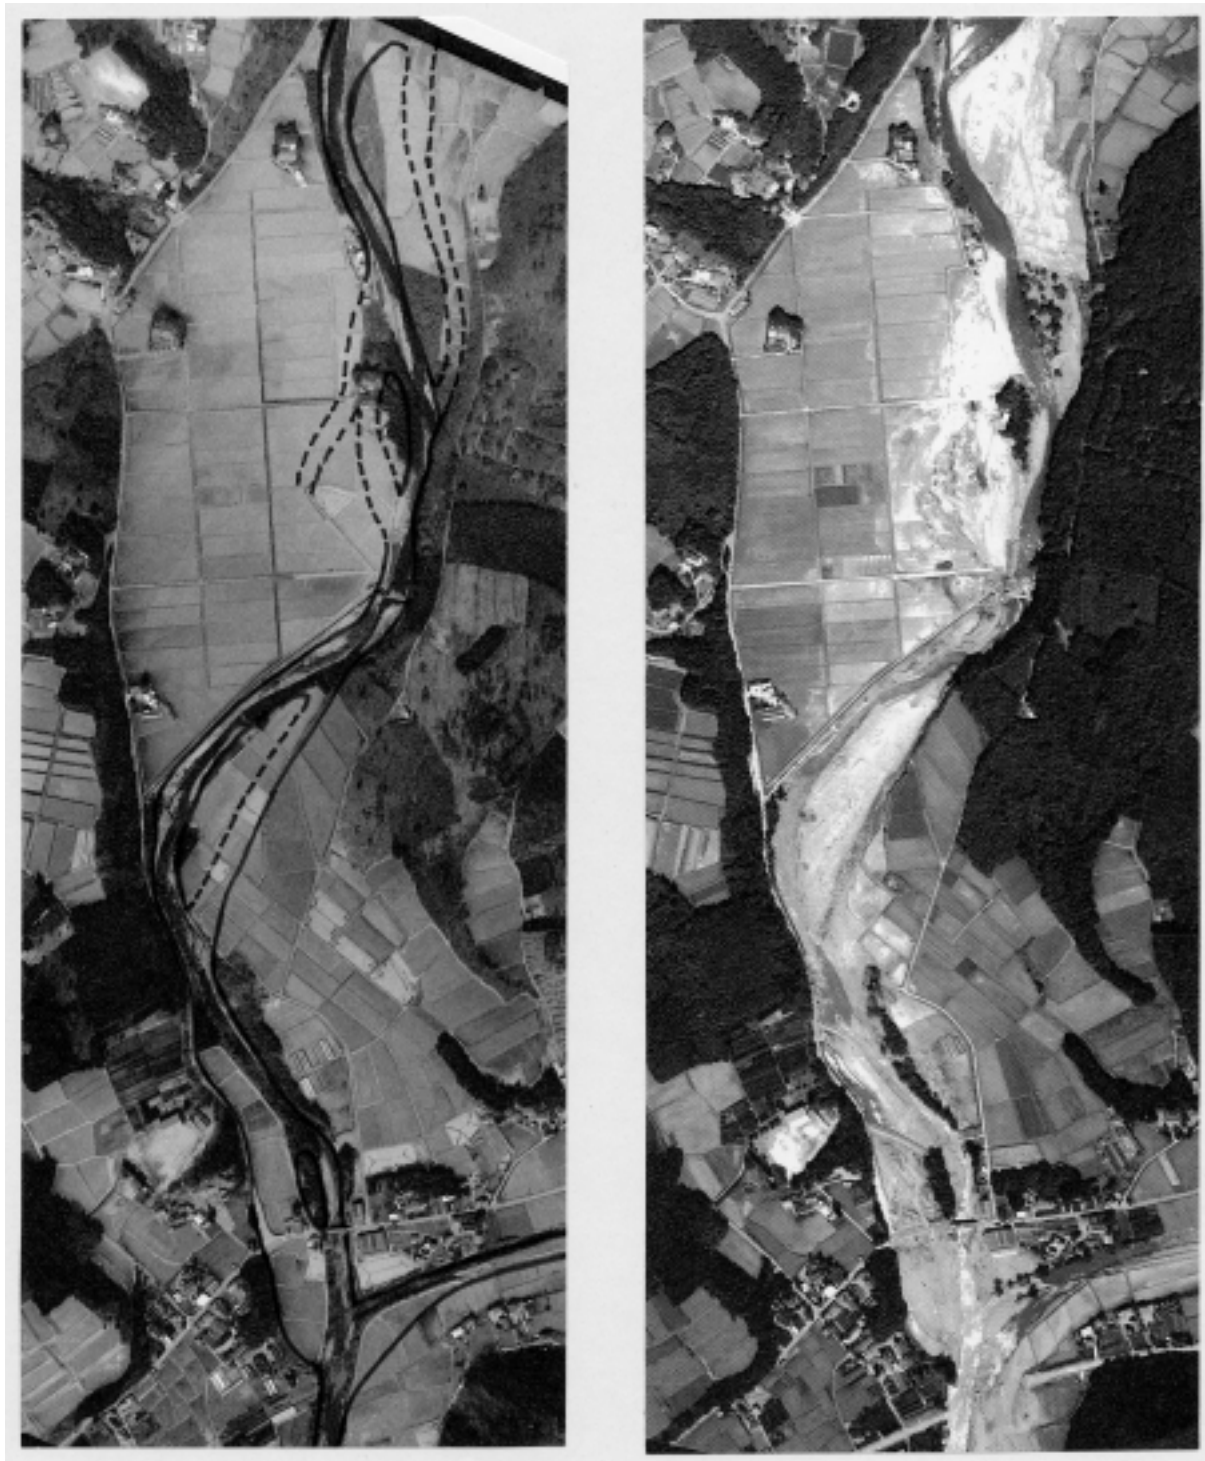
Photo 6 Aerial photographs taken before and after the flood around the Yosasagawa River  
in upstream area of the junction with the Kurokawa River

(8-1) 協和橋の下流側から黒川との合流点にかけての区間周辺の災害前後の航空写真を Photo 6 に示す。

協和橋の下流側で河道が右へ湾曲している場所では、右岸側堤内地で顕著な新流路の形成には至らなかったが、氾濫流によって堤内地がかなり洗掘された。湾曲部の上流側には樹林帯があったが、氾濫流は主に樹林帯の切れ目から流入し、これに伴って住宅が流失した。この場所の河道を調べてみると、河道の線形や河岸段

丘との位置関係は前述の新流路が形成された他の地区の湾曲部の状況とほぼ同様であるが、河岸段丘と接する部分の河道はある程度広がっていた。しかし、流失した住宅があった場所付近の河道の湾曲部内岸側にはかなり広い面積の密な樹林帯があり、これが流路を

狭めて流れの障害になっていた。Fig.2によると、この周辺の河道の流下能力は  $180\text{m}^3/\text{sec}$  であった。この値は、余笹川の平均的流下能力  $400\text{m}^3/\text{sec}$  の  $1/2$  以下である。このように、この場所での河道の流下能力が小さくなり、洪水時にはその上流側で主に樹林帯の切

れ目から洪水が氾濫したと考えられる。洪水後の航空写真においては、この樹林帯の多くが流失して、部分的にしか残っていないことが確認できる。洪水時に時間の経過と共に河道内の樹木や土砂が流失して、かなりの流量が河道内を流下することができたと考えられる。このような理由により、前述の顕著な新流路が形成された他の地区の湾曲部とは異なって、ここでは新流路の形成が見られなかったと考えられる。

(8-2) 余笹橋の上流側の河道が左へ湾曲している場所では、河道湾曲部をショートカットする流れによって左岸側に深い新流路が形成された。この流路の流入部は旧河道にほぼ一致しており、下流側では旧河道から離れて直進して余笹川に合流した。新流路ともとの河道との間は全面河原となった。この範囲には住宅はなかった。災害前の河道湾曲部の右岸側は、河岸段丘にぶつかっており、内岸側に土砂が堆積することにより、湾曲部の下流側では河道がかなり狭くなっていた。Fig. 2によると、この周辺の河道の流下能力は  $180\text{m}^3/\text{sec}$  であった。この値は、余笹川の平均的流下能力  $400\text{m}^3/\text{sec}$  の  $1/2$  以下である。したがって、この狭窄部の上流側で洪水が大量に溢れ、旧河道跡が地盤も低く、軟弱であったために侵食されて新流路が形成されたと考えられる。

(8-3) 余笹橋は洪水時に多量の流木などがかかり、洪水の流下を大きく阻害した。そのため、橋の右岸側に広い新流路が形成された。このため住宅が流失した。災害前の航空写真から判断すると、新流路が形成された場所は旧河道であったと考えられる。(ハザードマップその1に写真あり) Fig. 2によると、余笹橋地点の河道の流下能力は  $310\text{m}^3/\text{sec}$  であった。
