## 宮古島を来襲した台風0314号について

### … その2 被害の特性 …

丸山 敬・河井宏允・奥田泰雄\*・林 泰一

## Study on Typhoon 0314 which struck Miyako Island - part 2 Investigation of Damage -

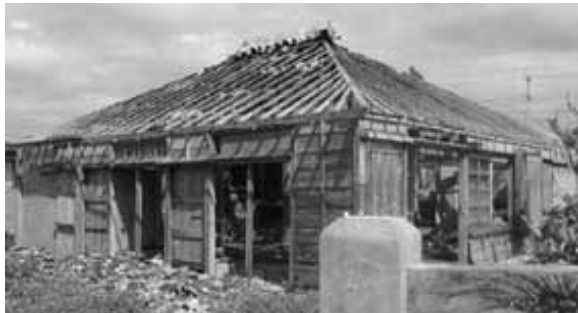
構造的には全壊住宅には木造(Photo 1)およびプレハブが多く、耐風性能の低いものが多かった。ただし、RC造でも屋根が吹き飛ばされ、内部の被害が大きくなった(Photo 2)のために全・半壊に分類されたものが幾つかあった。南西諸島の建物は歴史的に強風被害をよく受けることから、近年に建てられた建物はほとんどがRC造であり、耐風性能が高いが、開口部の破損(Photo 3)により内部の被害(Photo 4)が大きくなったものが多い。とくに、RC造でもデザイン上開口部に雨戸等、飛来物からの防備のな

Photo 1 Completely destroyed wooden house

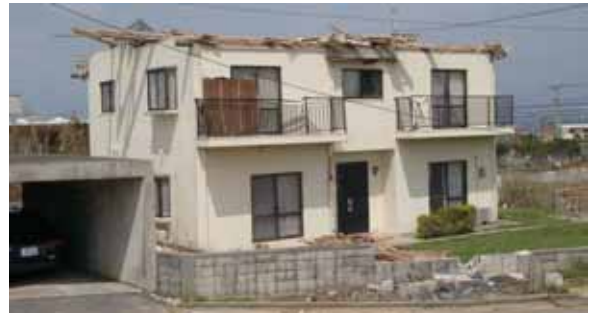
Photo 2 Badly damaged RC house  
( courtesy Hirara city office )

葺き材は見落としがちであるが、高所にあるため飛散範囲が拡大し、電線に絡みつくと ( Photo 30 ) 等 2 次災害を招く可能性を高める。宮古島のように台風に襲われ易い地域では、Photo 31 に示すように屋根葺き材をしっかりと固定してきた。また、近年建てられる建物に関しては RC 造のものがほとんどで耐風性能も上がっているが、屋根も RC 造でない場合には、上向きに引き上げられる力に対して十分な強度を持たせなければ Photo 2 に示したように飛ばされる可能性が大きくなる。さらに、Photo 7 に示したような装飾用の瓦葺き屋根を設計する際には、屋根瓦が飛ばないように全ての瓦を確実に固定すべきである。

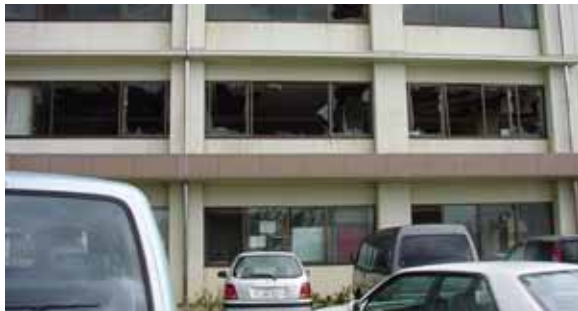
Photo 3 Damage of openings  
( courtesy Okinawa Prefecture )

前項で示したような飛散物による被害のなかでも、Photo 3, 4 に示したような開口部のガラスの破壊による建物内部の被害が数多く見られた。これを防ぐためには Photo 32, 33 に示すように、雨戸、ルーバー等を取り付けることが有効である。

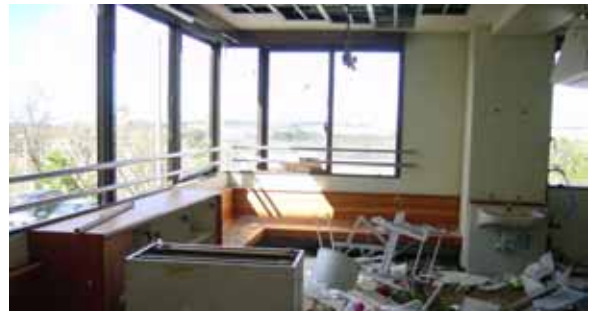
Photo 4 Interior damage with window breaks  
( courtesy Okinawa Prefecture branch office )

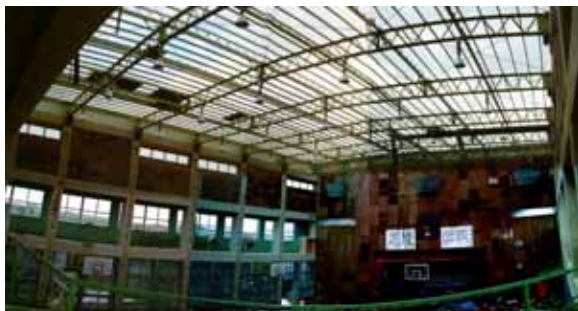
Photo 5 Damage of gymnasium  
( courtesy Okinawa Prefecture branch office )

い建物や、網入りガラスや強化ガラス等の使用の少ない住宅では、ガラスが割れる被害と、ガラス片によって怪我をする2次被害が多く発生した。体育館（Photo 5）、公民館等の公共建物や、工場（Photo 6）、倉庫等については屋根葺き材の飛散が多数見られた。また、Photo 7に示すように、コンクリート製の屋根に置かれた装飾用の瓦葺き屋根の被害が、公園の休息施設、空港ビル、役場ビル、体育館等の公共施設

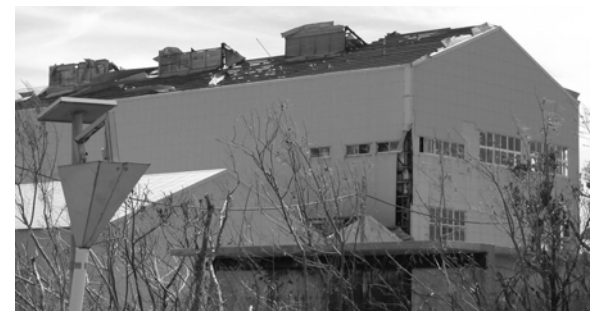
Photo 6 Damage of a sugar factory  
( Okuda et. al., 2003 )

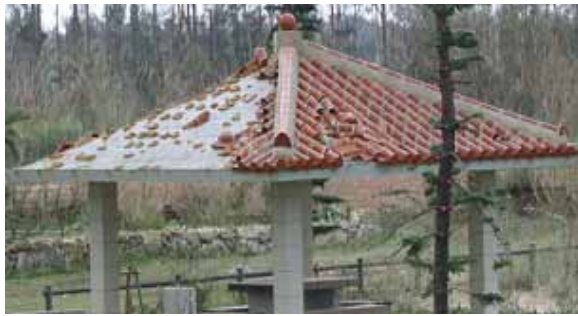
Photo 7 Roof tile damage of summer house

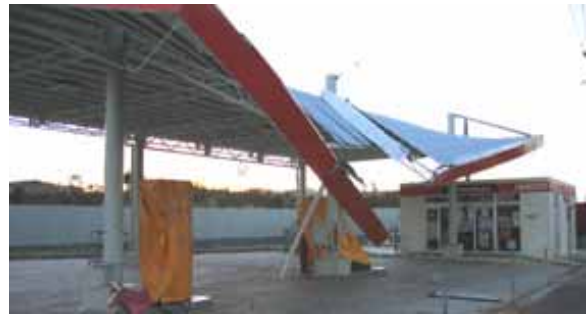
Photo 8 Roof damage of gas station  
(courtesy Kajimakensetu)

建物以外の被害としては、ガソリンスタンドの屋根の破損（Photo 8）、広告塔の傾斜（Photo 9）、道路標識の折損（Photo 10）、屋上の給水タンクの落下（Photo 11）、ブロック塀の倒壊（Photo 12）等が見られた。これらは全て強風による被害と

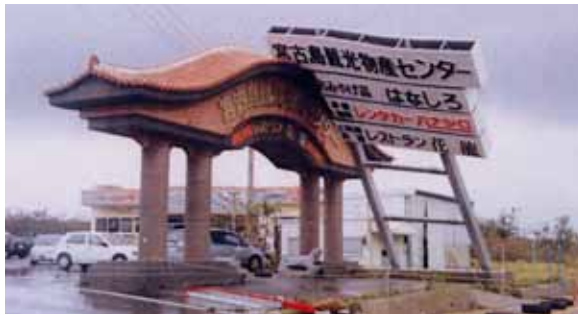
Photo 9 Inclined AD tower  
(courtesy Okinawa prefecture branch office)

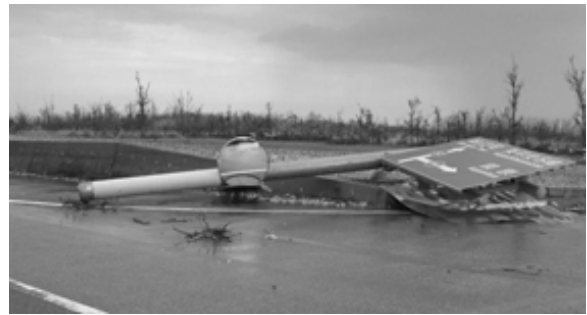
Photo 10 Break of road signs  
(courtesy Hirara city)

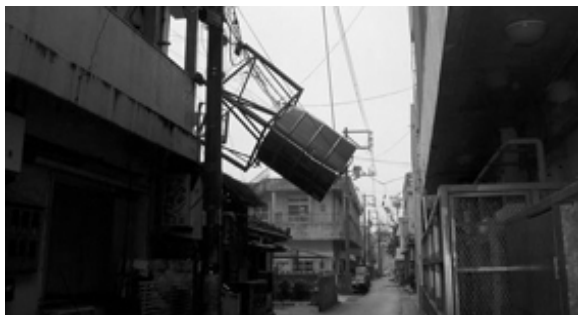
Photo 11 Fall of water tank  
(courtesy Hirara Tsutomu)

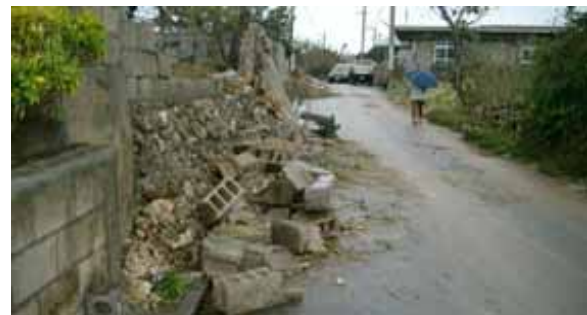
Photo 12 Fall down of concrete block wall  
(courtesy Miyakojima local weather station)

考えられるが、ブロック塀の倒壊に関しては、付近の樹木の転倒による２次的な被害と見られるものもあった。その他、海沿いにある展望台の被害（Photo 13）も見られたが、構造および破壊の仕方から風による破損というよりも、波によるものと考えられる。

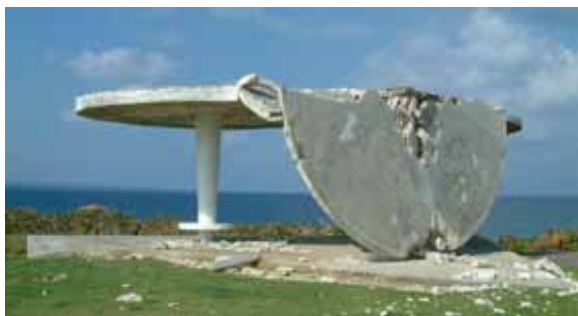
Photo 13 Damage of observation deck  
(courtesy Hirara city)

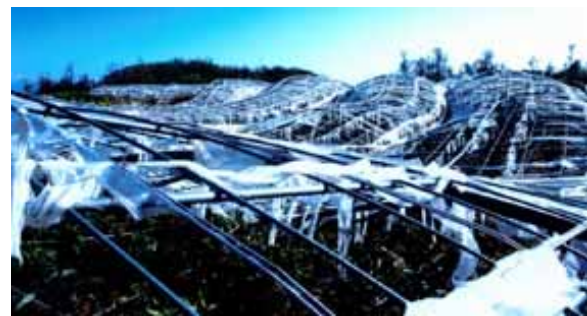
Photo 14 Damage of vinyl houses  
(courtesy Nougyousevenjo Miyakosijo)

農業施設に関しては、ビニールハウス（Photo 14）、サトウキビ畑（Photo 15）の被害等が見られた。サトウキビ畑に関しては、風雨による折損だけでなく、冠水による被害も見られた。その他、樹木の被害も海沿いの防風林や道路沿いの街路樹（Photo 16）に多

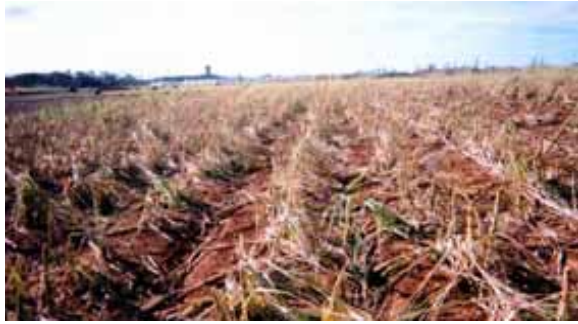
Photo 15 Damage of sugarcane field  
(courtesy Okinawa Prefecture branch office )

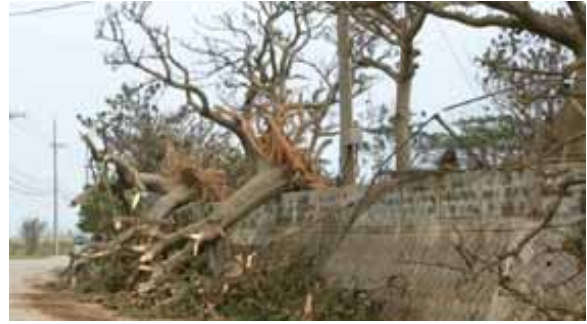
Photo 16 Broken trees  
(courtesy Miyakojima local weather station )

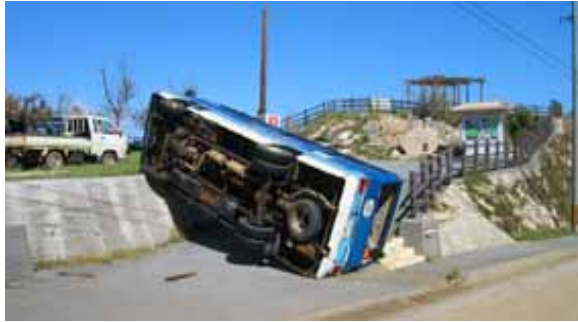
Photo 17 Bus which was blown over  
( Okuda et.al. 2003 )

自動車の被害に関しては風による転倒 (Photo 17) だけでなく, 折れた電柱の下敷きになる被害 (Photo 18) も見られた。船に関しては波浪により陸上に打ち上げられる被害 (Photo 19) が多く見られた。

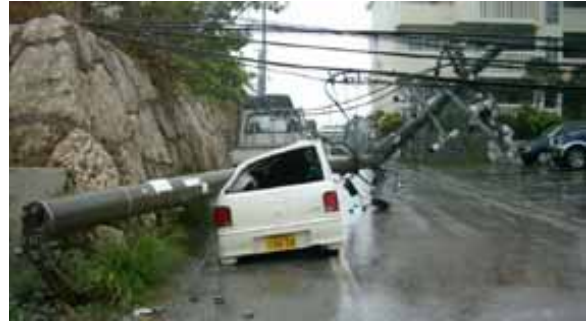
Photo 18 Car which struck by the broken pole  
(courtesy Miyakojima local weather station )

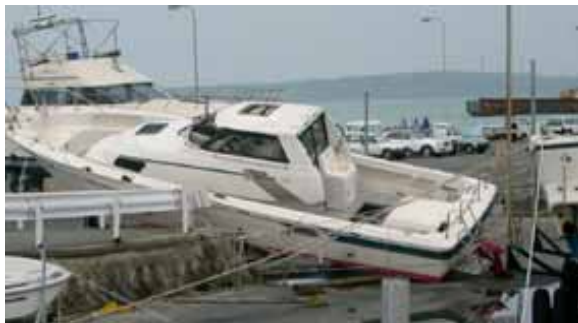
Photo 19 Boat on the road  
( courtesy Miyako local weather station )

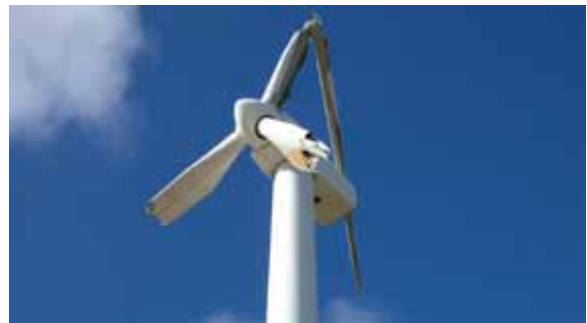
Photo 20 Broken blades of wind turbine  
( Okuda et.al. 2003 )

宮古島島内には平良市狩俣, 城辺町七又および上野村に風力発電施設があるが, 設置されていた7基の風車全てが破損し, うち3基が倒壊した。風車の種類, 被害の状況をFig. 5にまとめる。被害はブレードの折損 (Photo 20), ナセルカバーの飛散 (Photo 21), タワーの倒壊が見られた。タワーの倒壊に関してはタワー基部のコンクリート基礎ごと引き抜けて倒れた状態 (Photo 22) のもの, 途中の点検口付近から折れ曲がったもの (Photo 23) があった。なお, 宮古島においては, 2002年の台風16号時, 狩俣風力発電2号機 (定格出力250kW, ロータ直径28m, 国産) が基礎ごと倒壊している。

今回の台風のように、最大瞬間風速が 70m/s を越し、全ての風車が被害を受けたことを考えると、現行の設計用基準風速が妥当であるかは検討を要するところである。とくに、台風時の強風の性状がよくわかっていない現状においては、設計用の基準風速の設定値に関する議論が必要であると思われる。

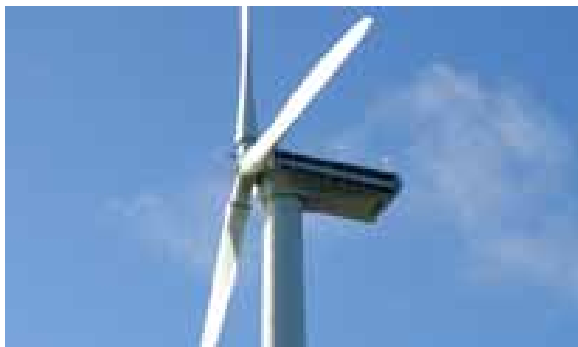
Photo 21 Nacelle cover was blown off  
( courtesy Building Research Institute )

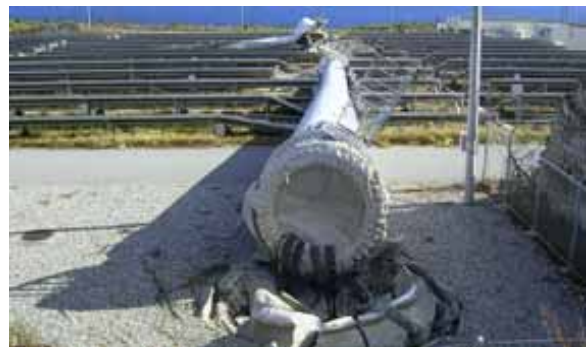
Photo 22 Broken down tower  
( Okuda et.al. 2003 )

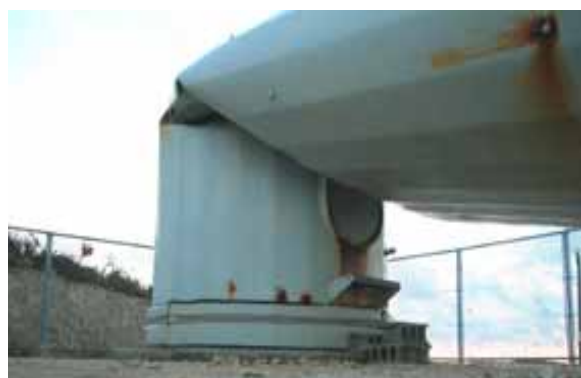
Photo 23 Tower was bended down at maintenance hatch (courtesy Kajimakensetu)

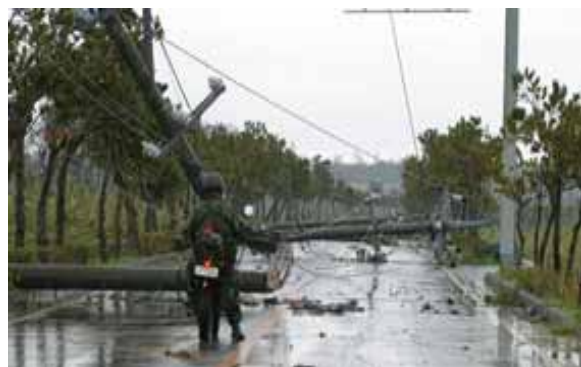
Photo 24 Broken electric poles blocked traffic (courtesy Okinawa Prefecture branch office)

に示すように、主に住宅密集地域を離れ、開けた場所の道路沿いに多く分布していることがわかる。とくに、道路沿いの電柱の倒壊に関してはPhoto 24に示すように通行の妨げとなり、直後の避難、救援、復旧活動が阻害された。電話線用の電柱に関しては詳しい資料が得られていないが、奥田ら（2003）によると、NTT関係で1031本の被害が報告されている。ただし、電話線用の電柱の本数には電力との共用電柱が重複して数えられている部分がある。なお、電話回線の総数は約24,000回線、電話線用の電柱は総数約12,000本（沖縄電力との共用約2,000本含む）、電柱は総数約21,000本であった。

電力、電線網は、現在、我々の生活を支えるエネルギーの供給網であるばかりでなく、通信・情報という社会活動の根幹となる通信網も兼ねているため、これらの堅牢化には緊急の対応が望まれる問題である。電線の地中化、電柱の強化、電柱の連鎖折損の防止を考えた配置、発電施設の小型・分散化、通信の無線化等課題は多い。

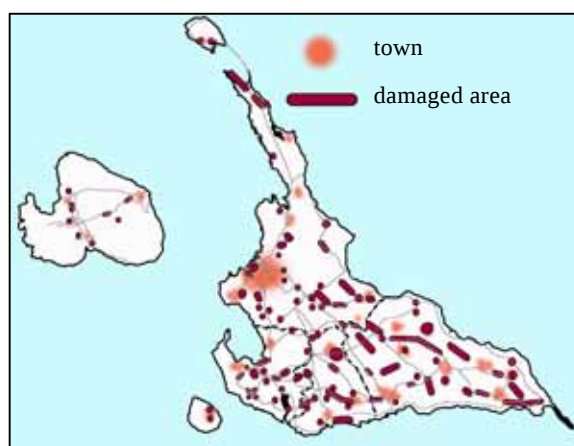
Fig. 6 Distribution of damaged electric poles

沖縄電力のまとめによると, 送電設備は85本の折損。配電用の電柱には折損631本, 傾斜132本, 倒壊166本の合計929本の被害を受けた。その分布はFig. 6

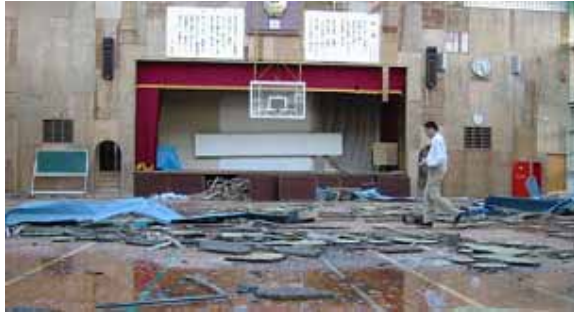
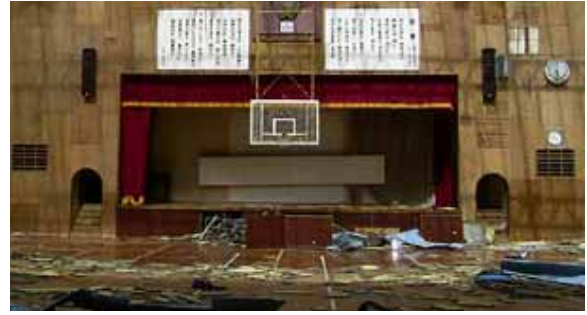
Photo 25 Comparison of internal damage of gymnasium

風力発電施設に関してはブレード等の飛散物、道路上の障害部分等は撤去されたものの、塔体やナセル等はほぼそのまま保存されていた。住宅については、引き続き居住しているものに関して、ガラス窓等の開口部は見た限り修復されており、板やビニールシート等の応急処置のまま放置されているものは見受けられなかった。一方、全壊と見なされるような被害の大きいもの、また実際に人が住んでいない家屋に関しては撤去、あるいは放置されていた。公共建物や、工場、倉庫等は台風来襲当時屋根材の飛散が多数見られた。そのうち公民館や体育館について屋根の剥離等により使用不可能となっているものは、ガラスや屋根板等危険なものは撤去しているが、被害補償を受けるための調査を受け、その被害額が確定するまで被害状況を保存しているものがあつた。そのため、Photo 25 に示すように被害直後の状況を

ほぼそのまま保っていた。また、空港ビル、役所ビル、体育館、公園の休息施設等、公共施設のコンクリート製の屋根に葺かれた装飾用の瓦の被害に関しては、飛散した瓦は撤去されていたが、使用上不便のない部分については放置、および順次復旧作業中であつた。ブロック塀の被害については、道路上の障害部分等は撤去、人が住んでいないであろうと見受けられる部分では放置されていた。

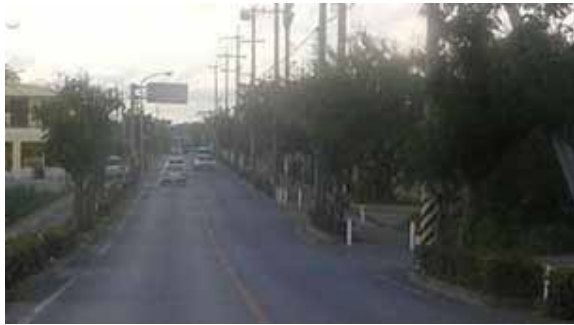
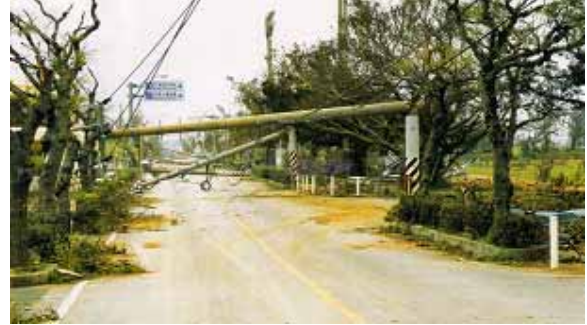
Photo 26 Comparison of electric poles' damage along the road in Gusukube town

電話は 9 月 28 日までに、電気は 9 月 23 日までに全て復旧しており、被害を受けた電柱（電話用の電柱も含む）も Photo 26 に示すように撤去、または復旧していた。広告、標識、樹木等は通行、生活のじゃまになるような場所にあるものは全て撤去・復旧されていた。それ以外のものに関しては一部放置されているものがあつた。サトウキビ畑の被害に関しては特別な処置は行っていないところが多く、Photo

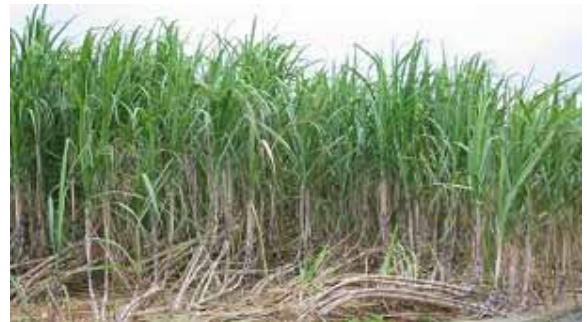
Photo 27 Sugarcane field on November 7

27に示すように風で倒された部分は再び立ち上がって生育し、途中で曲がっている部分が被害の痕跡をとどめていた。

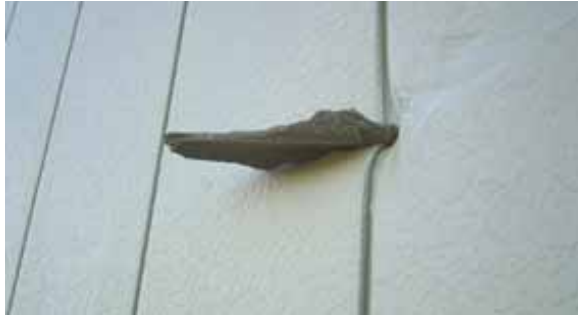
Photo 28 A piece of slate stuck into wall  
( courtesy Building Research Institute )

飛来物による被害として、開口部、とくにガラスの破損、壁面の破損（Photo 28）等が多く見られた。高さ 22.4m の高所にある宮古島空港の管制塔のガラスでも Photo 29 に示すように被害を受け、管制塔の機能が失われた。このガラスは復層ガラスでその厚さから約 70m/s の風速に耐えると算定されたが、ガラスの破損状況からみて原因は飛来物によるものと推察された。このように、飛散物はかなり上空まで飛来するので、被害を拡大させる。

飛散物としては種々のものが挙げられるが、強風により飛ばされやすいものは事前に片付けたり、飛ばないように固定すべきである。また、屋根瓦や屋根

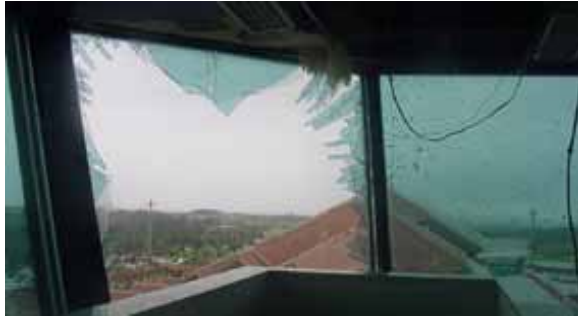
Photo 29 Window breaks at control tower of  
Miyakojima airport ( courtesy Okinawa Prefecture )

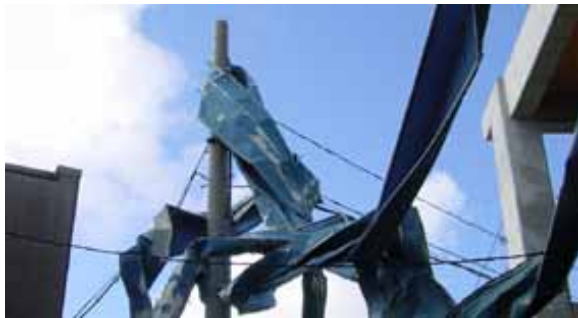
Photo 30 Roofing metal sheets twisted on electric pole  
( courtesy Prefecture branch office )

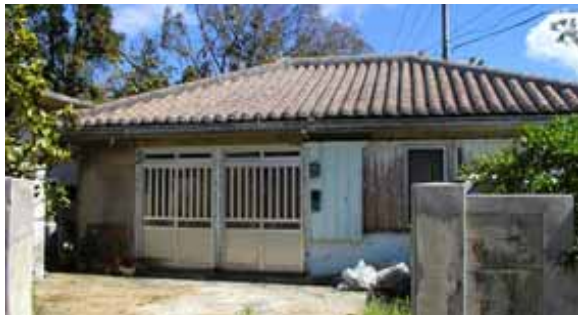
Photo 31 Traditional wooden house without damage  
( Okuda et.al. 2003 )

Roof tiles were fastened firmly with plaster or cement.

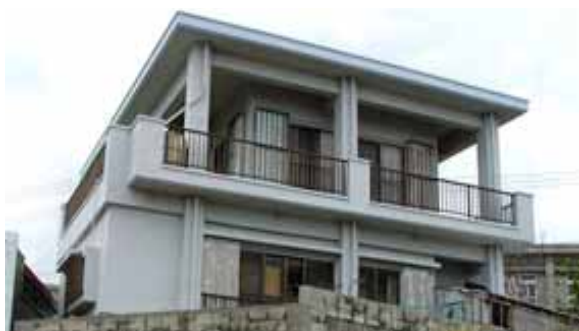
Photo 32 RC house with shutter on the windows

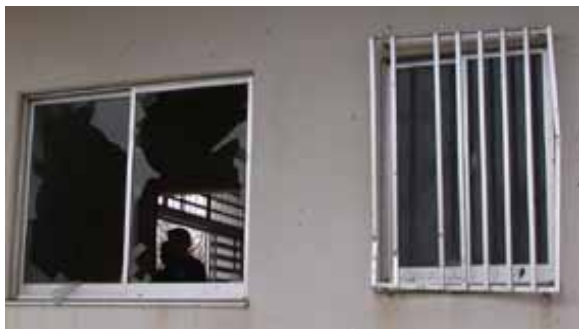
Photo 33 Windows with and without louver  
( courtesy Miyako educational office )

The window without louver was broken but  
was not damaged with louver.
