ミャンマーにおける高潮災害について —ヤンゴン港を中心とした港湾災害について—

平石哲也

**Storm Surge Generated by 2008 Cyclone NARGIS in Myanmar
- On Harbor Facility Damage -**

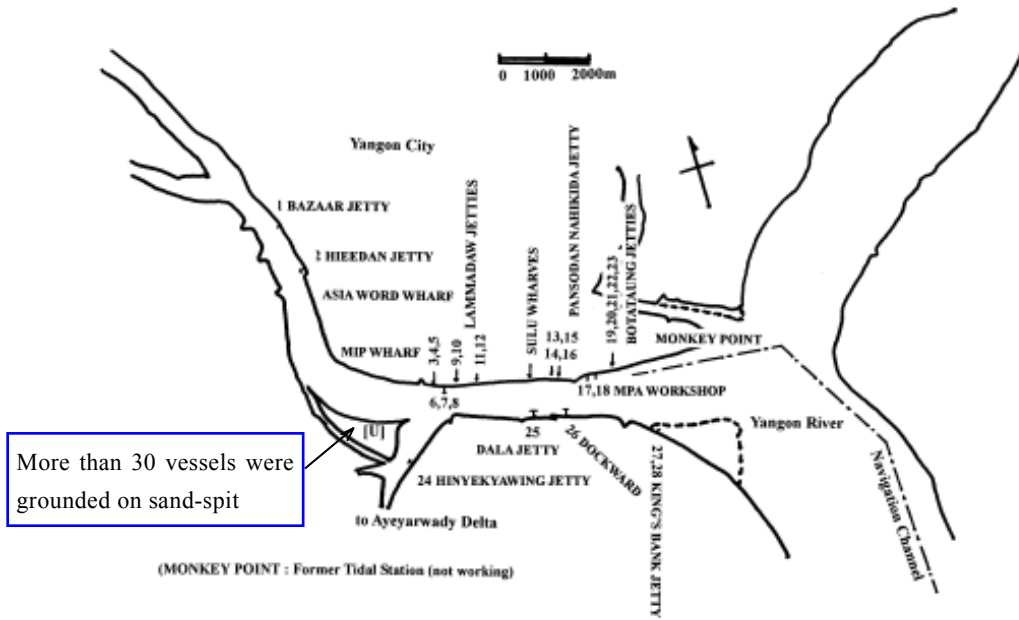
現地痕跡調査は、Fig. 4 に示したヤンゴン港平面図中の北岸2箇所(栈橋 No.13 および No.19)と南岸1箇所(栈橋 No.25)で測定した。図中の[U]は、30数隻の船舶が打ち上げられた中州である。調査では、ヒアリングにもとづき室内や家屋前面での最高水位を求めてD.L.上の高さに換算した。その結果、ヤンゴン港北岸での高潮偏差は最高で1.86m(No.13)、南岸で0.90m(No.25)であった。南岸は田園および湿地帯が広がり、河川を溢れた水が広く流れてしまうため、痕跡高が北岸よりも小さくなった。

Fig. 4 Map of Yangon harbor and location of broken pier

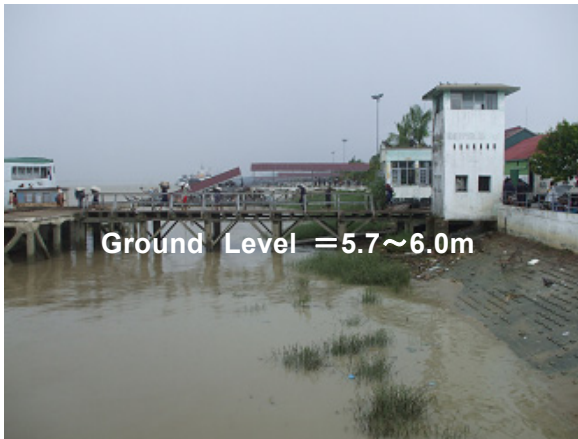
Photo 1 にヤンゴン港北岸の栈橋と護岸の高さの関係を示す。市内の地表面や護岸上の道路面(G.L.=D.L.+5.70m)は朔望満潮時の水面(H.W.L.=D.L.+5.80m)より低い場合があり、ヤンゴン港では大潮の際には、局所的に市街地の一部が浸水することもあり得る。栈橋取り付け部のピアの天端高(表面)は地表道路と同一面となっており、この高さは全栈橋で同一である。NARGIS 来襲時には、高潮の潮位

Photo 1 Relation of pier, seawall and road

(H.H.W.L.(2008)= D.L.+7.06m)は護岸より高くなった。したがって、高潮来襲時には、背後の市街地に浸水していたと考えられる。現地調査でも岸壁背後の倉庫壁面に浸水跡と考えられる泥跡を確認している。

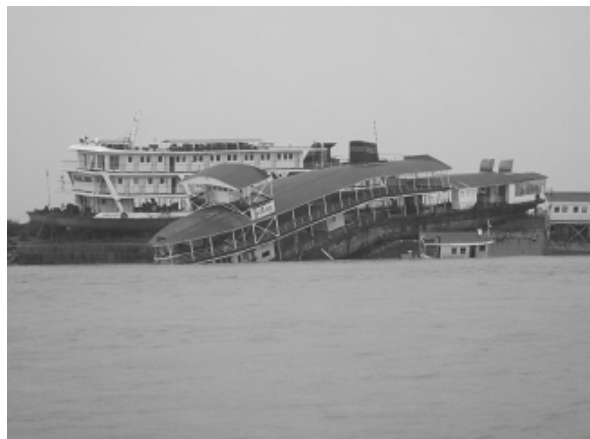
Photo 2 Lifted up vessel on sand spit [U]

Table 1 に MPA による高潮被災前後の貨物動態の比較を示す。従来は 22 航路が運行されていたものが、2008 年 5 月 26 日現在 4 航路しか復旧されておらず、貨物量は 1/4 に、乗客数は 1/3 に減少している。また港内に係留されていた多くの内航用船舶は沈没し、航行の障害となっている。Photo 2 に中州 [U] に乗り上げた船舶を示す。

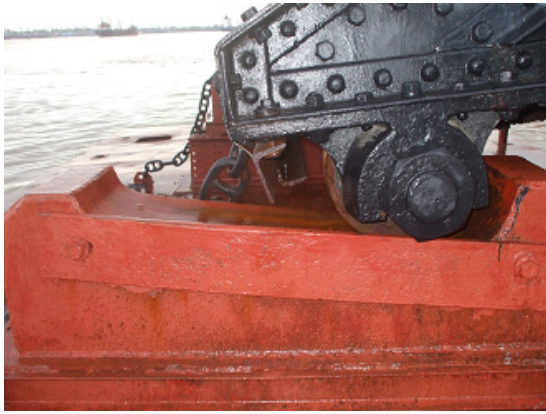
連絡橋と浮き基礎は、Photo 3 に示すようなローラーを介して接続されており、軸回りの回転と浮体運動で定義されるスウェイ方向 (ポンツーン短軸方向) の運動に対しては追従できるようになっており、大きな潮位差を有する水域の係留施設としては適している。ただし、サージ方向 (ポンツーン長軸方向) 運動に対しては自由度が無く、係留チェーンの張力だけでポンツーンの水平運動を支えなければならない構造となっている。

Photo 3 Connection of floating small pontoon and Bridge

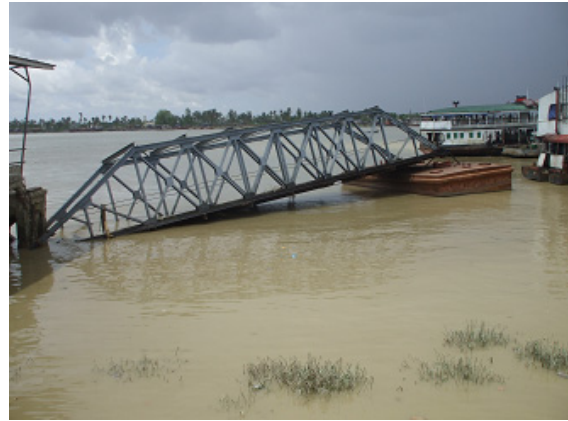
(2) 連絡橋 (Photo 4)

連絡橋の大部分は、大きな水平運動によって接続点が破壊され水中に落下していた。このとき、単純に落下したのではなく、ねじれ方向の力が作用したために、連絡橋自体も一部折れているものがあった。被災連絡橋は27基であり、1基を除いてすべて被災したが、形状が大きく変形していないものは一部引き上げられて、再使用が可能であった。

Photo 4 Damage of connection bridge

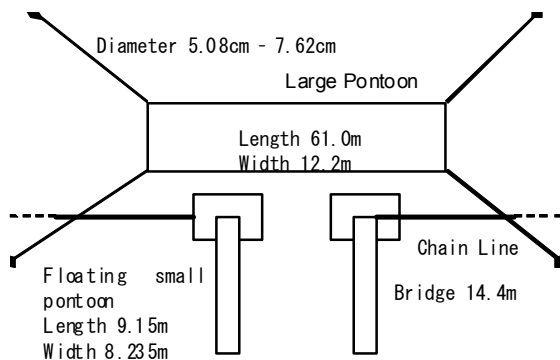
ヤンゴン港内で唯一被災箇所が無く、残存した栈橋が存在した。これは主に政府機関の船舶が使用する専用岸壁で大型のポンツーンが使用されている。Fig. 7 に被災しなかった栈橋の大きさを示す。栈橋本体は、複数の小型ポンツーンを連結した構造であり、長手方向に屈曲できる構造となっている。また、通常のポンツーンに比べると、ポンツーンの水平運動を抑止できる浮き基礎および連絡橋が2基となっており、安定性が増している。チェーン呼径は約2倍になっていたため、破断荷重は4倍に増加すると考えられる。下流側に杭式の外洋貨物用湖底岸壁が位置しており、流れによる力が小さくなって影響など地形的な要素もあつ

Fig. 7 Remained pontoon (Combined type)

近隣の通常型ポンツーンが被災している状況を考慮すると、ポンツーンの大型化とそれに伴う係留チェーンの強度増強なども高潮時の対策としては有効であろう。チェーンの破断を防止するには、衝撃力を吸収できる弾性チェーン（平石ら、1995）の使用も検討できる。また、係留チェーンの延長、中間シンカーの活用等も有効で、ポンツーンの流出が防止できれば船舶を強固に係留することで船舶漂流も防止することが可能になる。したがって、今後の詳細な現地調査や情報収集の過程において、係留チェーンの長さやアンカー形状などが明らかになれば、ポンツーンの動揺計算も可能になる。
