宮城県北部および茨城県の港湾と河川施設の被災状況速報

要 旨

Preliminary Report of the 2011 off the Pacific Coast of Tohoku Earthquake: Port facility, River dykes and Liquefaction-induced Damage in Northern Miyagi and Ibaragi Prefecture

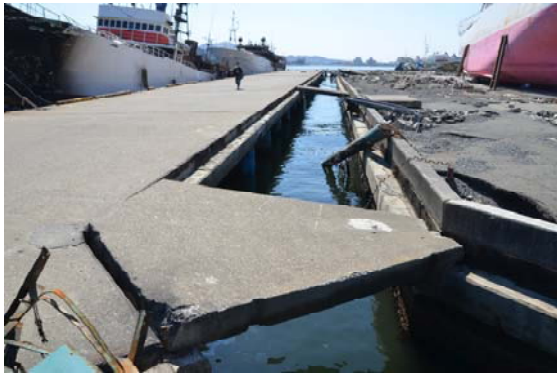
港ふれあい公園の東に位置する桟橋式係船岸は、床板間の隙間や30 cm程度の法線のずれが見られたが、係留施設としての機能は維持している。しかし、桟橋部と背後地の間にかかる渡版が流失しており、一見水路のようにになっている (Fig. 2)。

Figure 2 Damage to pier supported wharf in Kesen'numa

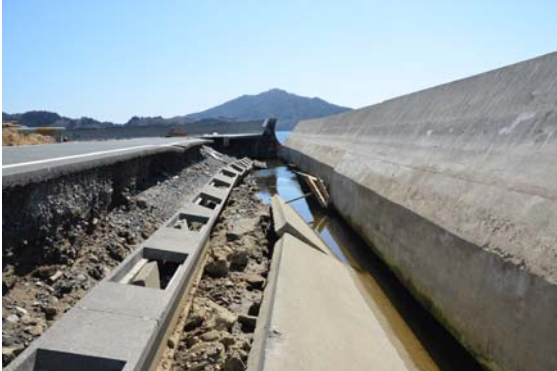
川口町の気仙沼終末処理場の南東側の壁面は、津波で大きく損傷し消失している。同処理場の南側に位置する防潮堤は、先端の隅角部を除いてほぼ無被災であった。隅角部については、下部に鋼板矢板をもつ防潮堤が海側に傾斜しており、津波の引き波によって背後地盤の一部も流失している (Fig. 3)。

Figure 3 Damage to coastal levee in Kesen'numa

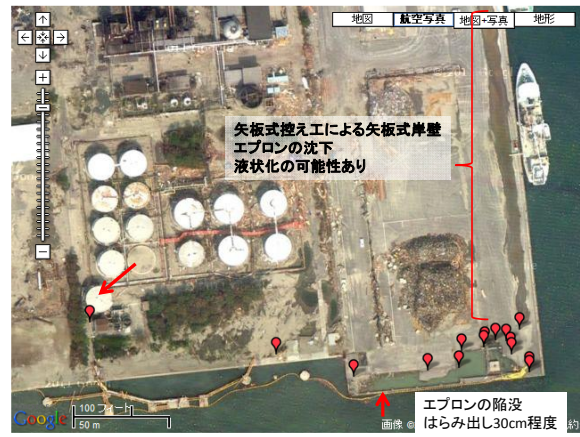
石巻港は定川と旧北上川河口にはさまれた地点に位置する工業港であり、重要港湾に指定されている。今回の調査では、4月5日時点で被災状況が報告されていない西部の中島埠頭3号、4号岸壁周辺の調査を行った (Fig. 4)。その他の地点については、港空研ホームページ(2011)等を参照のこと。同埠頭の陸に近い部分は掘り込み、先端部は埋め立てによって築造されたとのことである。中島埠頭3号岸壁は、矢板式控え工による矢板式岸壁である。調査時点においてエプロンの沈下により泥水がたまっていたが、津波に洗われるので噴砂かどうかは不明である。ただし、被災程度は軽微であり、3月27日から供用が開始されているとのことである(国交省 HP, 2011)。埠頭先端部は東西約 60m にわたりエプロンが陥没し、海水が流入している (Fig. 5)。また、岸壁の継ぎ目部に法線の一部に約 30cm 程度の海側へのずれが生じている。今回調査した中島埠頭は 1978 年宮城沖地震においても、長さ 400m にわたり上部工の傾斜とエプロンの沈下が発生し、エプロン上で噴砂が確認されたことが報告されている(土田他, 1979)。

Figure 4 Satellite image of damaged area in Nakajima wharf.

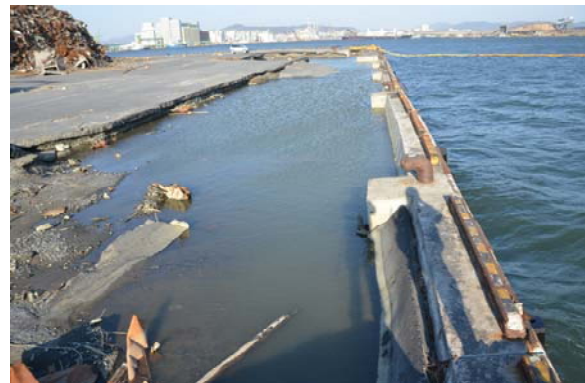
Figure 5 Damaged apron of the Nakajima wharf, I Shinomaki port.

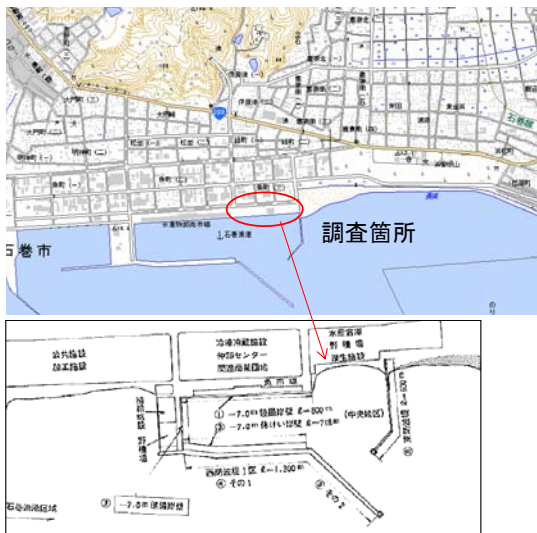
今回の調査地点は、その東端部に位置する東防波堤周辺である。当地点は 1978 年当時の資料(土田他, 1979)によると、岸壁は整備されておらず砂浜であったことがわかる (Fig. 6)。したがって、岸壁および背後地は埋め立てにより築造されたものである。調査した時間は 4 月 7 日午後 4 時ごろであるが、満潮に伴い地盤沈下した背後地に海水の流入が見られた (Fig. 7)。背後地の沈下量は目測で約 50 cm 程度であった。また、海水面と岸壁天端との距離を目視したところ 40 から 50cm と通常よりも短いため、岸壁法線が一樣に海側にはらみ出したのか、あるいは沈下したと思われる。その他の被害としては、東防波堤の一部に欠損が見受けられた (Fig. 8)。また、津波による重油タンクの移動と転倒により付近の道路に重油が散乱していた。この重油タンクはコンクリート基礎の上に据え付けられていたが、特にボルトなどでは固定されておらず、内容物が少ない軽いものが移動したようである。この周辺で観察された津波の浸水高さは GL. +5m であった。

Figure 6 Ishinomaki fishery port: (Top) Present, (Bottom) Past in 1978 (土田他, 1979)

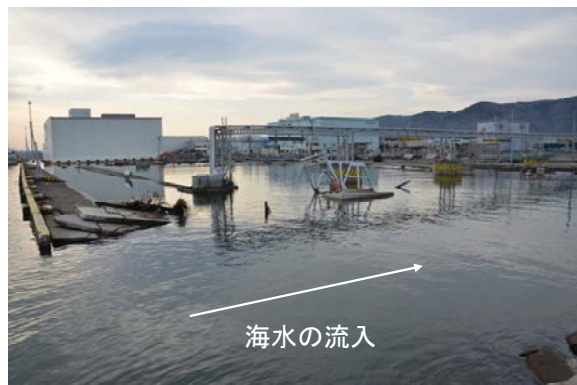
Figure 7 Invasion of sea water into the harbor, Ishinomaki fishery port.

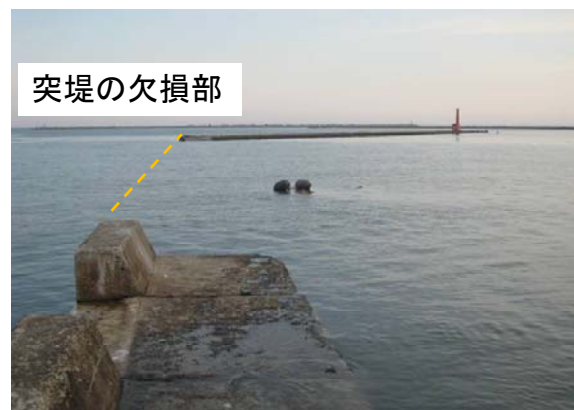
Figure 8 Lost jetty in the eastern part of the Ishinomaki fishery port

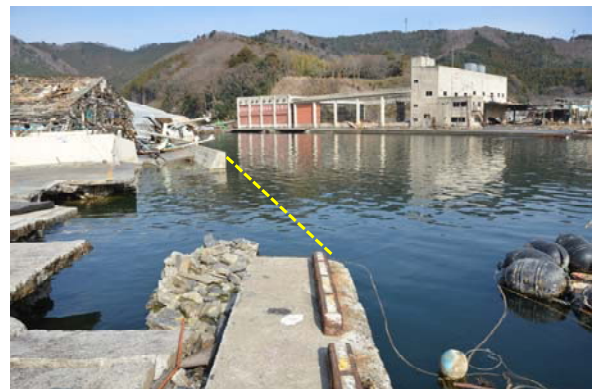
女川港は、三方を山に囲まれ、南方に牡鹿半島を有する天然の良港（第3種漁港）である。1978年宮城県沖地震では無被災とのことである(土田他, 1979)。今回調査したのは、石浜地区の物揚場のコンクリート方塊式護岸 (Fig. 9) であるが、地震動あるいは津波の波力により、護岸の一部が欠損し、舗装コンク

リート下部が空洞になっていた (Fig. 10)。また、衛星写真から湾口に設置されていた北および南防波堤が、津波により転倒し消滅していることが確認される。ただし、石浜埠頭の一部では3月27日より暫定的に供用が開始されたとのことである(石巻市 HP, 2011)。また、女川町では、RC造建物数棟の転倒が確認されるなど、津波による被害は甚大である。

Figure 10 Lost sea walls in Onagawa fishery port.

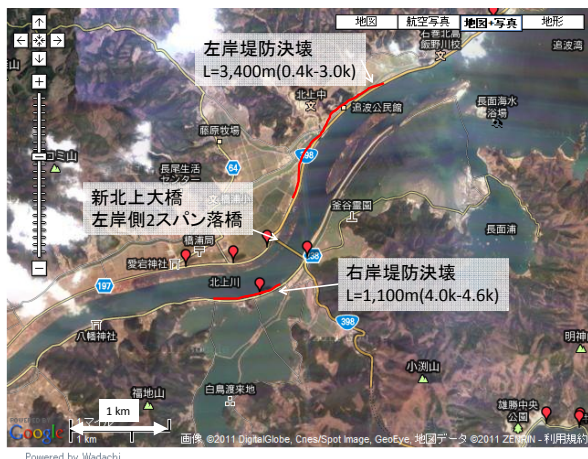
国交省東北地整によると、北上川河口部左岸 (0.4k-3.0k) の長さ $L=3,400\text{m}$ と右岸 (4.0k-4.6k) の長さ $L=1,100\text{m}$ が決壊したとのことである(国土交通省, 2011b) (Fig. 11)。調査時点では、堤防の復旧作業が急ピッチで実施されており、堤防に沿って仮復旧道路が整備されていた。被災した堤体断面から推測される盛土材料は、礫交じりの砂である。

Figure 11 Satellite image of near the river mouth of the Kitakami River.

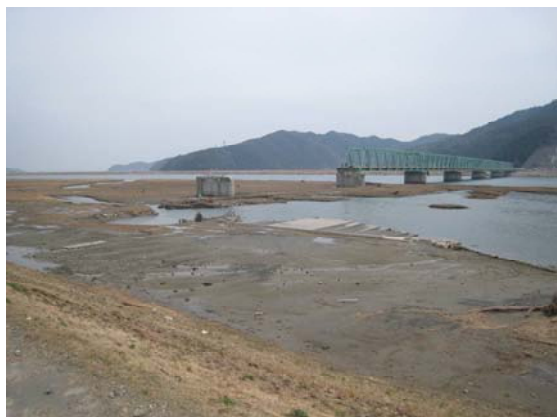
国道398号線の新北上大橋 (全長566m, 7スパントラス橋) の左岸側2スパン (155m) が津波で流失した (Fig. 12)。左岸側の橋台には、橋げたの流失に伴う変位は見られない。橋台下流部のコンクリート護岸はほぼ無被害であるが、上流部は津波の掃流力あるいは橋げたの落下にともなって大きく破損している。

Figure 12 View of the Shin Kitakami bridge.

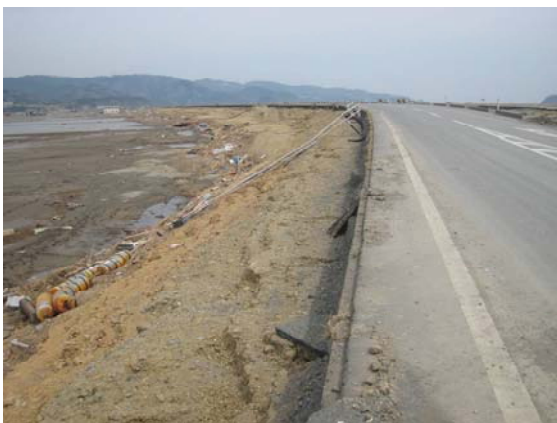
ものの、水深は水田のあぜ道が見える程度に浅い。一方、右岸側の決壊地点周辺の堤内地は、浸水深が深く排水ポンプ車による排水が行われていた。北上大橋周辺では、Fig. 13 に示すように、堤防の川裏側の浸食がはげしいのに対し、川表側についてはコンクリート護岸で保護されていることもあり大きな浸食は見られない。川裏側の浸食が大きいのは、越流時の流速が川表側と川裏側とで大きく異なることが原因であるとの報告がある(幸左他, 2010)。

Figure 13 Washed embankment near the Shin Kitakami River

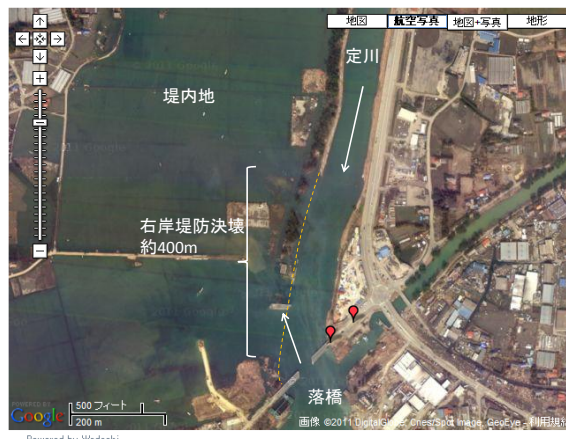
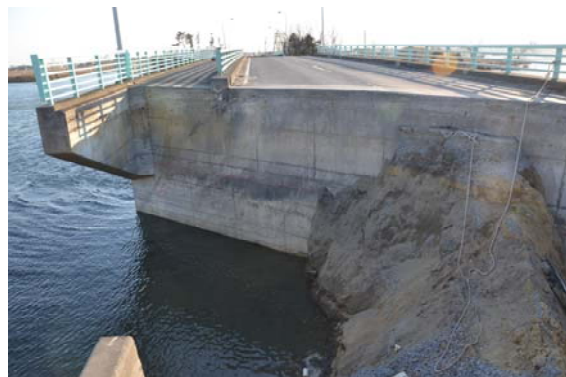
石巻港の西部に河口を有する定川に架かる県道427号線定川大橋左岸取り付け盛土が流失し、橋げたも上流側に流失している (Fig. 14 and 15)。また、同地点右岸の堤防が長さ約400mにわたり決壊している。4月25日現在、堤防決壊地点付近に締切りを設置し、排水ポンプ車9台による排水が継続されているとのことである(国土交通省, 2011b)。

Figure 14 Satellite image of the Jo River near the Jokawa bridge in Ishinomaki.

Figure 15 Lost embankment of Jokawa bridge.

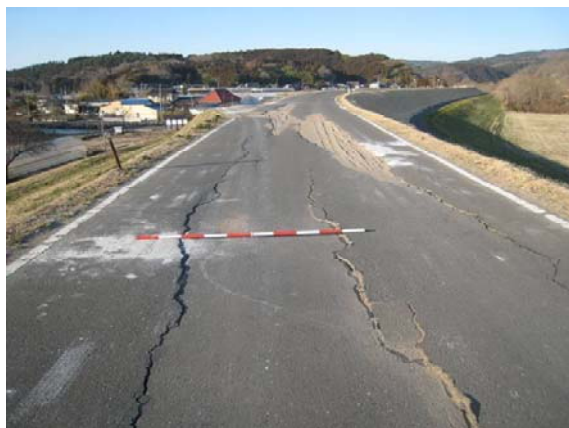
を伴うすべり破壊が見受けられた (Fig. 17)。その付近の天端のアスファルト舗装には長さ約 60m にわたって縦断亀裂が観察された (Fig. 18)。

Figure 18 Longitudinal cracks at the top of the embankment of the Kitakami River (45.5k).

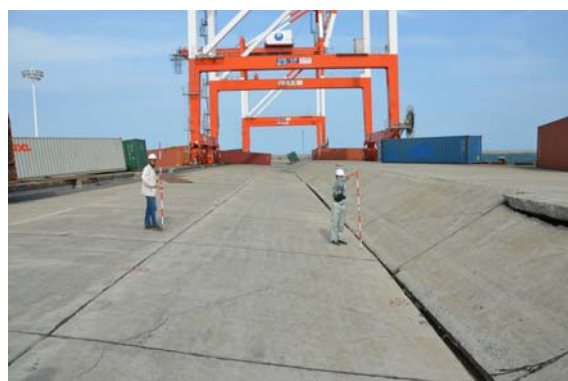
5月9日から10日にかけて、茨城県の港湾施設の被災状況を調査した。調査したのは、茨城港日立港区、同常陸那珂港区、同大洗港区、及び鹿島港である。いずれの施設においても、液状化に起因すると思われるエプロンの亀裂や沈下、法線の乱れ等が見受けられた。常陸那珂港では、Fig. 19 に示すように、

重力式岸壁背後地のエプロンが約1.6m沈下した。この被害形態は1995年兵庫県南部地震の際、ポートアイランド等で見受けられたものと同様である。Fig. 20には、同岸壁の標準断面図(国土交通省, 2011c)を示す。Fig. 19において、岸壁法線が海側へ移動したため、コンテナクレーンの脚部が広がっており、海側の車輪が脱線していた。一方、陸側のレール部は、鋼管杭のキャップの打ち継ぎ目に水平方向にギャップが見られたが、大きな沈下は発生していなかった。

Figure 19 Settlement of the apron behind the gravity type quay wall at the Hitachinaka port.

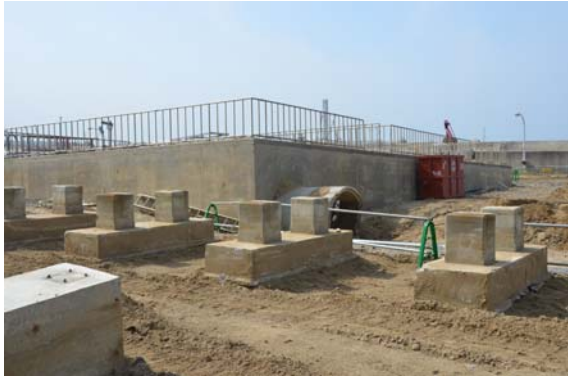
Fig. 21 は、常陸那珂港周辺の電力施設内における排水タンクの浮上状況である。鉄柵の下端が地震前の地表面高さであることから、角部で約2mの浮上が確認される。周辺の土質は、シルト混じり砂であった。周辺の道路面は、上下に波打っており液状化の影響が推察される。

Figure 21 Uplift of the reserve tank in Hitachinaka electric power station.

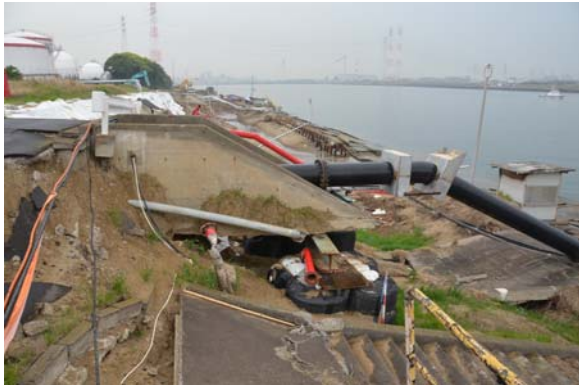
Fig. 22 は、鹿島港における被災状況である。同港は、1969年開港の掘り込み式港湾である。また、国の重要港湾に指定されており、鹿島臨海工業地帯を形成する工業港である。陸地を掘り込んで建設されたため、石油化学プラントや製鉄所の施設は、標高約5mから6mに位置し、今回の津波による被害は免れたとのことである。しかし、同港沿岸部の一部において、Fig. 22 に示すように、斜面の法肩部が崩壊するなどの被害があった。これは、港湾築造以前に軟弱地盤地帯であった地点、あるいは盛土により形成された地点である可能性が高い。調査時点では、地盤の復旧作業が急ピッチで行われており、工場内の主要施設には、外観上の損傷は見られなかった。

Figure 22 Damaged embankment in Kajima port

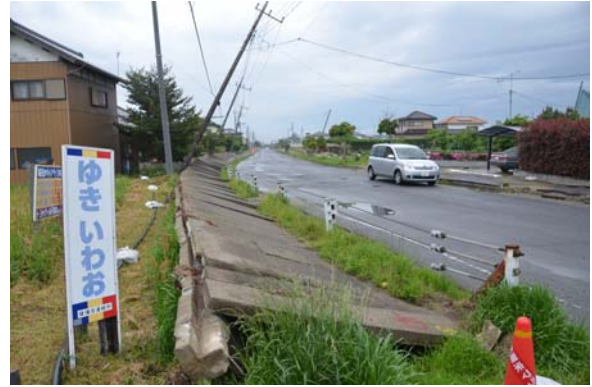
霞ヶ浦の南端に位置する潮来市日の出町では、液状化による大きな被害が発生した。同町内の家屋には傾斜したものが多く見受けられた。Fig. 23 には、電柱の傾斜と、その下部の側溝のふたが持ち上がっている状況が示されている。これは、地盤が液状化し、幅約1.5mの側溝がつぶれる方向に側壁が移動したためである。Fig. 24 は、同町内の地盤変状の状況である。宅地部の地盤が舗装面にせり出している様子が見受けられる。Fig. 25(安田, 2011)によると

Figure 23 Inclined electric pole and uplifted lids of drain in Hinode cho, Itako city.

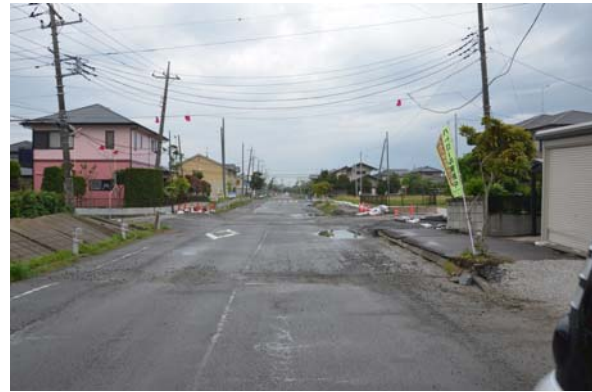
Figure 24 Ground deformation in Hinode cho, Itako city.
