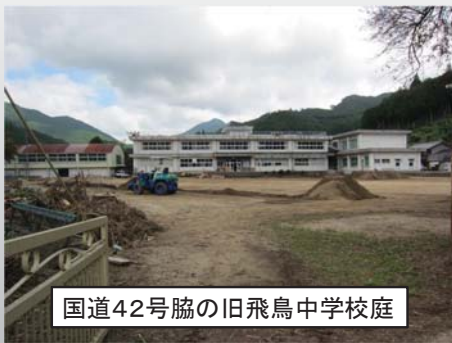
国道42号脇の旧飛鳥中学校庭

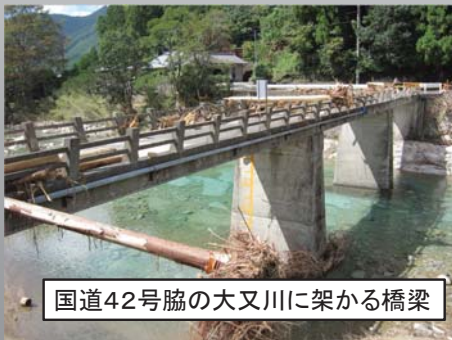
国道42号脇の大又川に架かる橋梁

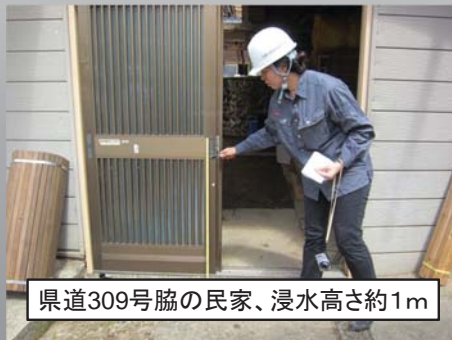
県道309号脇の民家、浸水高さ約1m

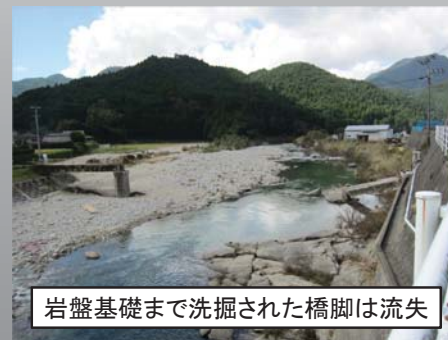
岩盤基礎まで洗掘された橋脚は流失

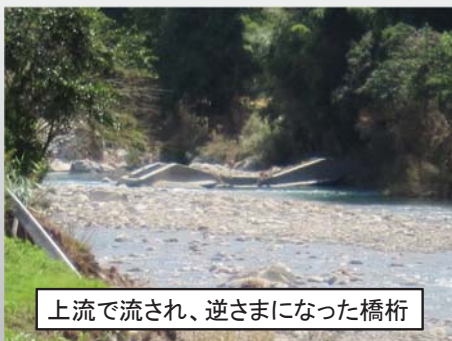
上流で流され、逆さまになった橋桁

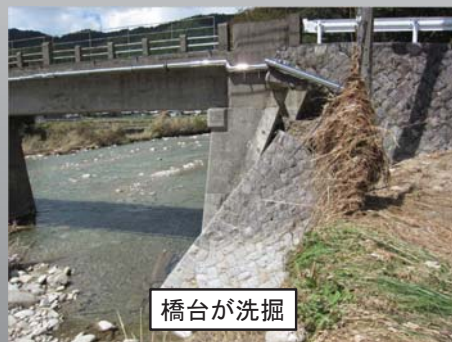
橋台が洗掘

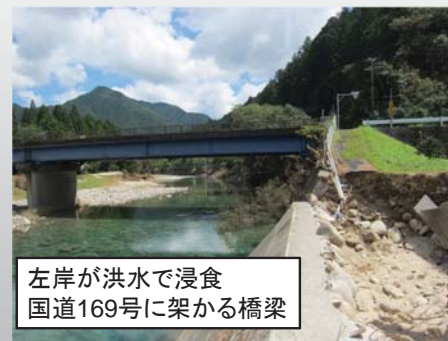
左岸が洪水で浸食
国道169号に架かる橋梁

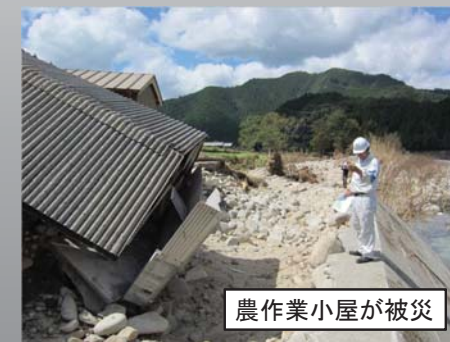
農作業小屋が被災

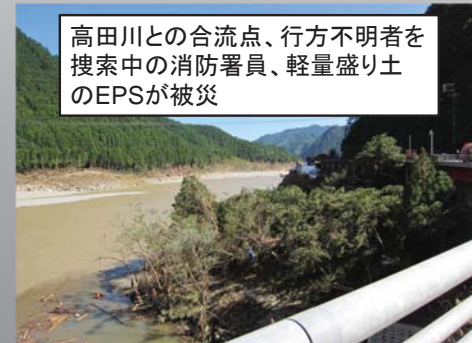
高田川との合流点、行方不明者を捜索中の消防署員、軽量盛り土のEPSが被災

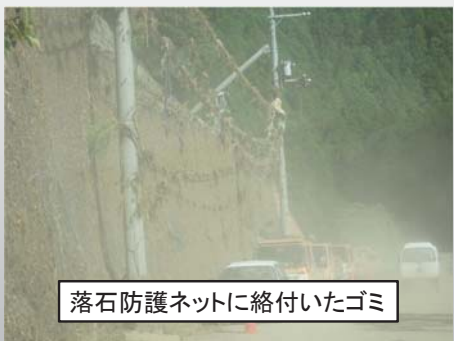
落石防護ネットに絡付いたゴミ

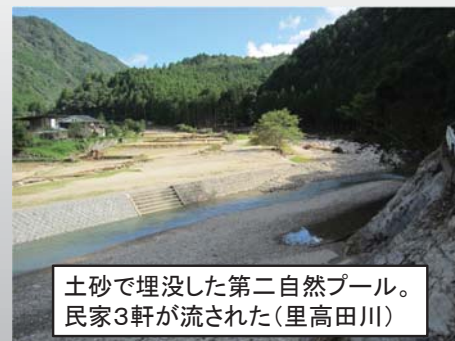
土砂で埋没した第二自然プール。民家3軒が流された(里高田川)

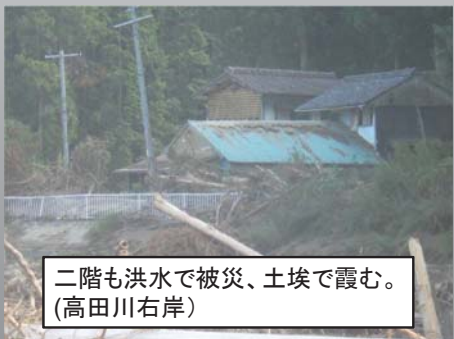
二階も洪水で被災、土埃で霞む。(高田川右岸)

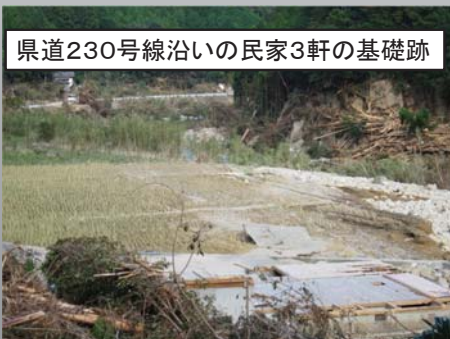
県道230号線沿いの民家3軒の基礎跡

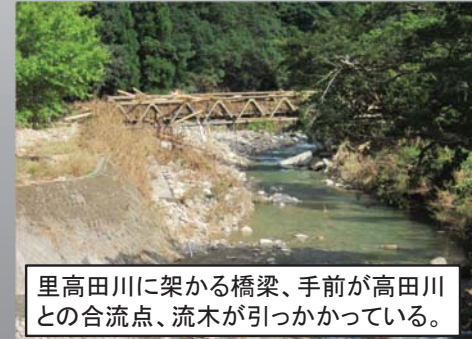
里高田川に架かる橋梁、手前が高田川との合流点、流木が引っかかっている。

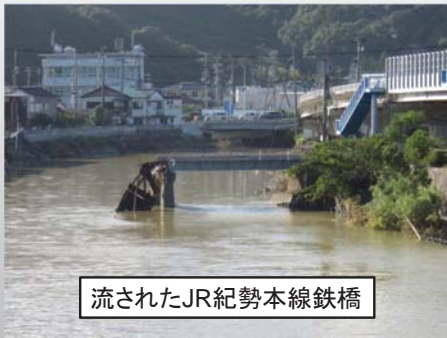
流されたJR紀勢本線鉄橋

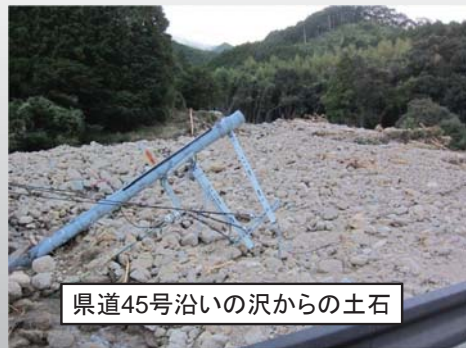
県道45号沿いの沢からの土石

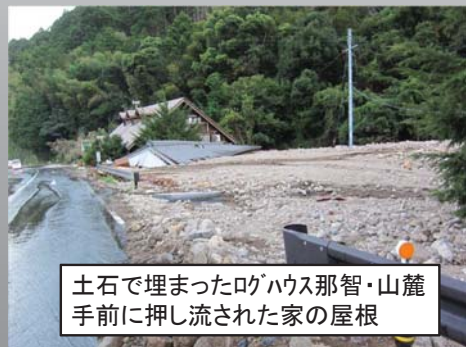
土石で埋まったログハウス那智・山麓
手前に押し流された家の屋根

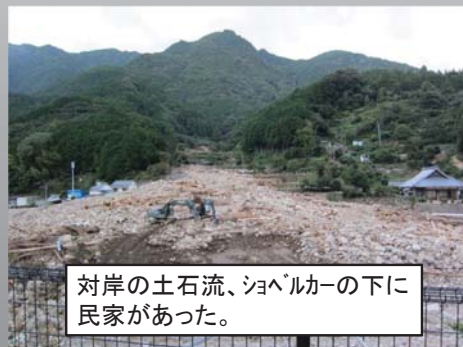
対岸の土石流、ショベルカーの下に
民家があった。

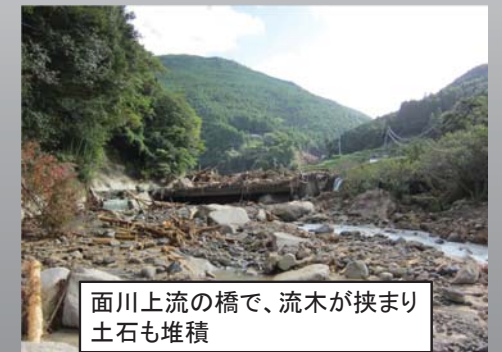
面川上流の橋で、流木が挟まり
土石も堆積

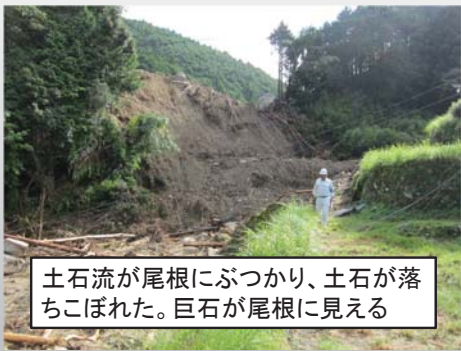
土石流が尾根にぶつかり、土石が落ちこぼれた。巨石が尾根に見える

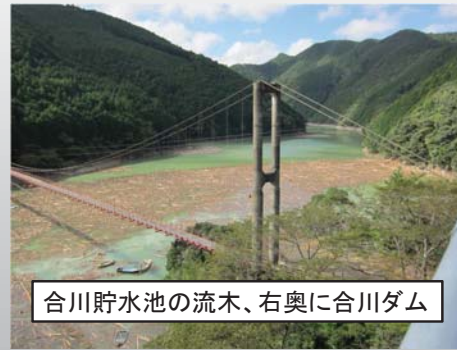
合川貯水池の流木、右奥に合川ダム

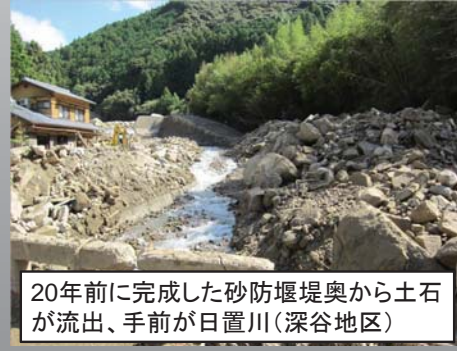
20年前に完成した砂防堰堤奥から土石が流出、手前が日置川(深谷地区)

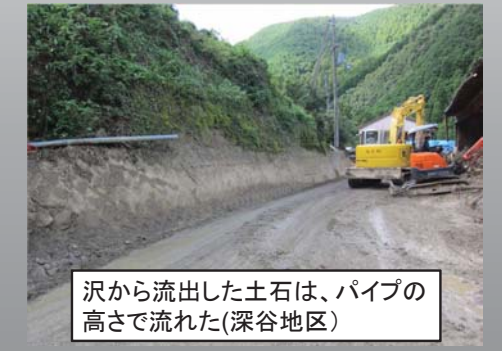
沢から流出した土石は、パイプの
高さで流れた(深谷地区)

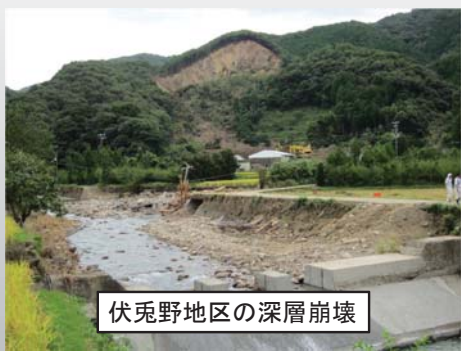
伏兔野地区の深層崩壊

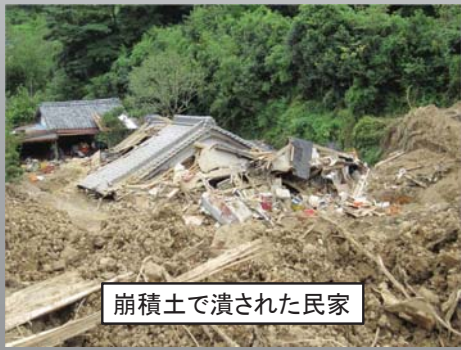
崩積土で潰された民家
