強風災害と耐風設計

河井宏允

Strong Wind Induced Damages and Wind Resistant Design of Houses and Buildings

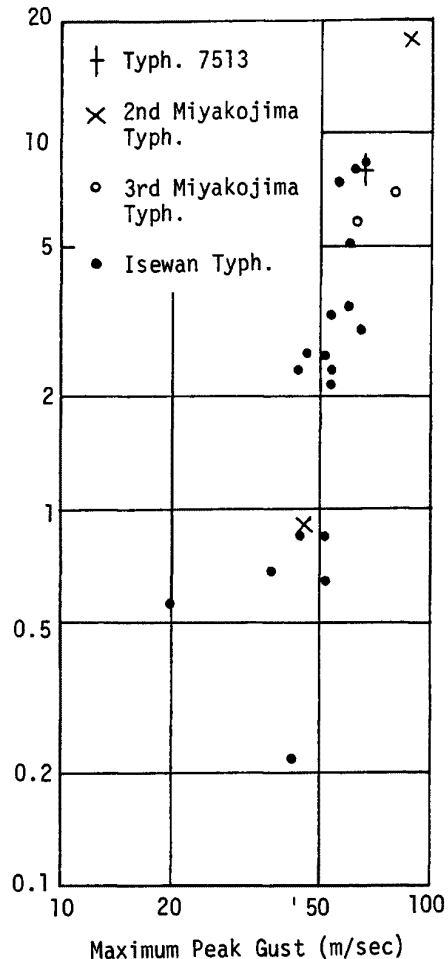
Fig. 1 Relationship between the rate of completely destroyed houses and the maximum peak gust.

伊勢湾台風は、死者・行方不明者あわせて5000名以上という、強風災害では室戸台風と並ぶ日本で最大級の被害を出した台風であり、人々の記憶の中に今でも残っている台風の一つである。伊勢湾台風による被災者数は全国で153万人に及び、後の災害対策基本法制定の契機となった。被害調査では、最も被害が著しかった愛知県、三重県、和歌山県における台風時の最大風速および最大瞬間風速が調査され、詳細なマップが作成された(石崎ら, 1961)。また、愛知、三重、岐阜、長野の各県における家屋の被害数も調査され、全壊率が風速マップとほぼ対応していることが報告されている。家屋の被害は最大風速ではなく、最大瞬間風速に関係が深く、全壊率は風速の5乗に比例して増大することが報告されている

(Fig. 1 (石崎ら, 1976))。また, 市街地の被害率は郡部の被害率より小さいことが報告されている。上記の結果は, 後の被害調査でも繰り返し見いだされている。

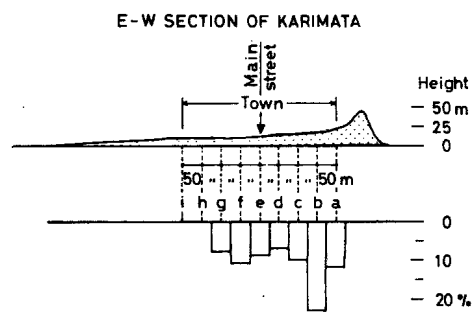
Fig. 2 East-west section of Karimata and the rate of completely destroyed houses.

日本最大の風速 (最大風速60.8m/s, 最大瞬間風速85.3m/s) を記録した第2宮古島台風, その2年後に宮古島を来襲した第3宮古島台風では, 市町村ごとの被害の詳細なマップが作成され地形や風速および風向などの影響が検討された(石崎ら, 1968,1970)。この報告の中で注目すべきは, Fig. 2に示した狩俣地区の被害に現れた地形の影響である。狩俣地区は宮古島の北部の半島の先端にあり, 東側の海岸から50mの切り立った崖の背後に広がっている。被害時の風向は北西で, Fig. 2の奥から手前に向けて, 崖に当たるように吹いたと推定されている。Fig. 2に示されているように, 崖の直ぐ後ろでの被害がもっとも著しく, 地形による風速の増速の影響が現れている。尾根や山の頂上付近では風速が大きく増速されることが分かっているが, 崖や山の後ろでも風速が増速されることがあることは, あまり報告されていない事例として留意すべきであると思われる。また, 第3宮古島台風時に観測された強風は, Table 1に示したように第2宮古島台風時の風速より5m/s程度小さいが, 全壊戸数は1/3以下となっている。全壊率は風速の5乗に比例して増大すると言われているが, この関係で補正をしても全壊戸数は1266戸で半分以下となる。この原因は, 第2宮古島台風によって脆弱な家屋が壊れてしまったことによると思われる。なお, 平成3年に宮古島を襲った台風0314号による被害は, 第2, 第3宮古島台風による被害よりもはるかに小さい。これは, 第3宮古島台風の後, 宮古島では木造からコンクリートへの家屋の建て替えが進んだ結果である(丸山ら, 2004)。なお, 重軽傷者は台風0313号の時の方が大きいことも注目に値する。

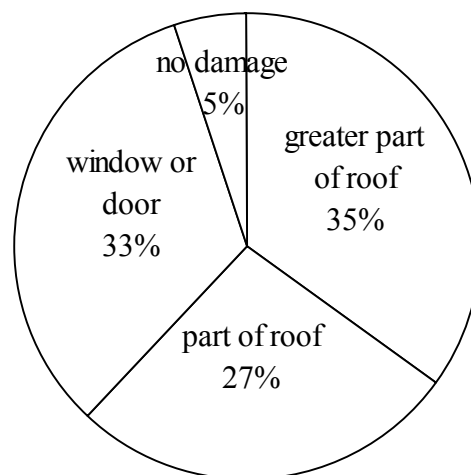
Fig. 3 Damaged part of houses

私は1972年に防災研究所の助手に採用されたが, 私が初めて本格的な強風被害調査に参加したのは, 1975年に八丈島を襲った台風7513号による強風被害調査である。八丈島は2つの山の間の平地に住宅が立ち並んでおり, 山の谷間を抜ける強風によって, 大きな被害が生じている。八丈島の家屋の屋根は波形亜鉛鉄板(いわゆるトタン)葺きである。Fig. 3は, 家屋のどこが被害を受けたかを円グラフで表示したものである(石崎ら, 1976)。これによると屋根の被害が62パーセントと非常に大きいことがわかる。したがって, 屋根の耐風性能の向上が強風被害低減の鍵である。また, Fig. 4は調査した窓が何が原因で破壊したかを円グラフで示したものである。Fig. 4に示されているように, 風圧が34%, 飛散物が41%と

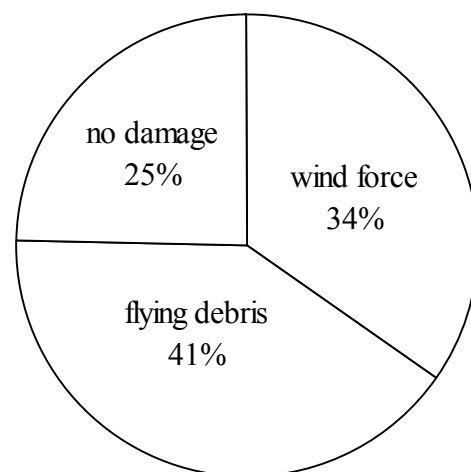
Fig. 4 Causes of damage

なり, 飛散物に対する防御が非常に重要であることがわかる。飛散物に対する防御の必要性は, この後の調査によっても明らかとなっているが, 残念ながら現在でもまだ日本では飛散物防御の指針などはない。そのため, 防災研究所では, 現在, 窓ガラスや外壁などの衝撃試験を実施し, どの程度の耐衝撃性があるかを調査中である(丸山ら, 2009)。

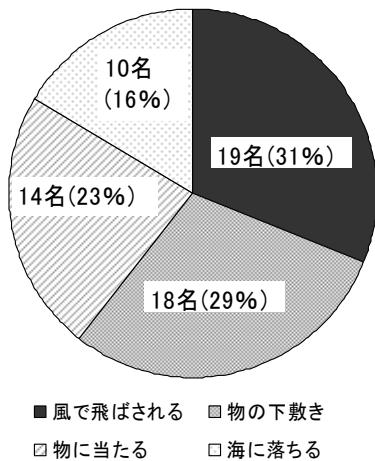
Fig. 5 Cause of dead persons in Typhoon 9119

1980年代は台風による大きな被害はなく、比較的な静穏な10年間であった。しかし、1990年代以降は、強い台風が次々に日本に襲来し、大きな被害をもたらした。特に1991年に、九州に上陸後日本海を北上した台風9119号は日本各地に甚大な被害をもたらした。この台風に関する被害調査結果は、科学研究費突発災害研究成果報告（光田ら、1992）にまとめられているが、この中で従来の強風災害ではあまり調査されなかった強風による死亡原因が桂によって解析されFig. 5に示されている。Fig. 5によれば、風で飛ばされた者が19名(31%)、物の下敷きになった者が18名(29%)、物にあたった者が14名(23%)で残りの10名(16%)が海に落下した者であった。Fig. 5に示された人々がどこにいたかは不明であるが、家の中にいた人はほとんどいないと思われるので、台風などの強風時に家の外にでることは極めて危険である。

ことがわかる。台風通過後、屋根の点検や修理をして吹き飛ばされるといった例や、台風時に田畑などの見回りに行って用水路に転落したり、海に落ちたりする例も多い。強風時には、飛散物も多く、また樹木なども倒れるので、外に出ないようにすることが重要である。

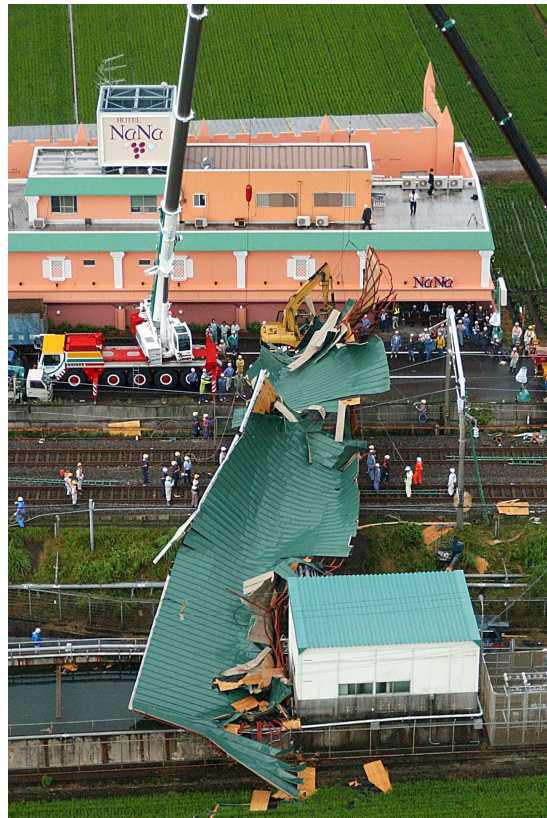
2004年に来襲した台風は我々に幾つかの教訓を残した。最初の被害をもたらしたのは台風0406号であった。この台風は室戸岬付近に上陸し淡路島を通り若狭湾に抜けたが、台風被害は中心から60km以上も離れた琵琶湖の東岸で発生した。国道8号線沿いのホテルの屋根(9m×40m)が飛んで新幹線の架線に引っ掛かり、新幹線が6時間にわたり不通になった(河井・西村, 2005)(Photo 1)。幸いにして新幹線は強風の為に事前に運行を見合わせおり、大事故には至らなかったが、もし運行中に屋根が飛ばされたとしたら大事故に繋がるどころであった。新幹線にかぎらず、鉄道の線路脇には強風で飛散しやすい地物も多く、この被害は我々に近代社会のもつ災害への脆弱性の一端を見せた。後で述べる例のように、強風で列車そのものが転倒することがなくても、周りの地物の飛散によって、大きな事故が生じる恐れがあり、至急点検が必要だと思われる。

ところで、この時に被害のあった屋根は、被害のほぼ直前に改修したもので、既存の屋根に鉄骨造の新しい屋根を設置したものであった。屋根そのものはかなり頑丈に作られてはいたが、既存の構造体との接合が不十分なことが原因で飛散に至ったものである。この屋根の質量は7t程度であるが、ただ置いただけの場合には揚力係数を-1とすると18m/s程度の風で飛散する。このように、重量のみで風の力に抗することは極めて難しく、確実に構造体に接合す

Photo 1 Blown roof of a hotel onto JR track.
(Yomiuri news paper, 2004/6/22)

ることが重要である。既存の屋根に新しい屋根をかぶせる置屋根は北海道では良く見られるが、この年の台風0418号によって、多くの置屋根に同様の被害が発生した。

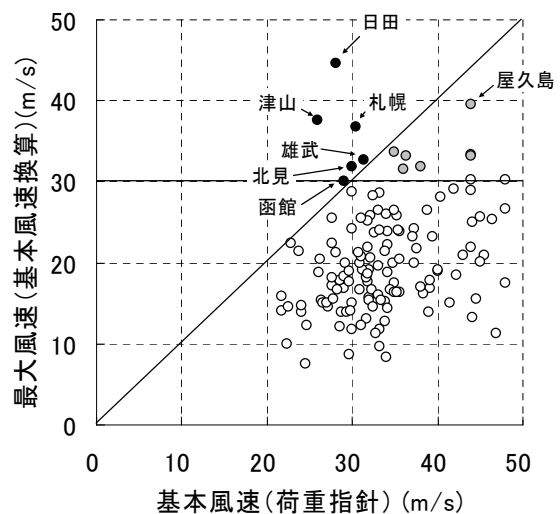
Fig. 6 Comparison of the maximum wind speed with design wind speed defined in AIJ Recommendation.

この台風の被害で注目すべき点として、Fig. 6に示したように、北海道を除く九州、四国、本州ではほとんどの気象観測点の最大風速が設計風速以下だったにも係わらず、家屋を含め多くの地物が被害を受けたことである。スプリングエイトや山口情報セ

ンターの場合でも、最大風速は設計風速をかなり下回っていたにも係わらず、大きな被害となっていました。このことは、家屋等が必ずしも建築物荷重指針・同解説などに示されている風荷重にたいして壊れないようには作られてはいないことを示している。特に強風による被害の多い外装材では、必ずしもその耐力が十分ではないのではないかとと思われる。

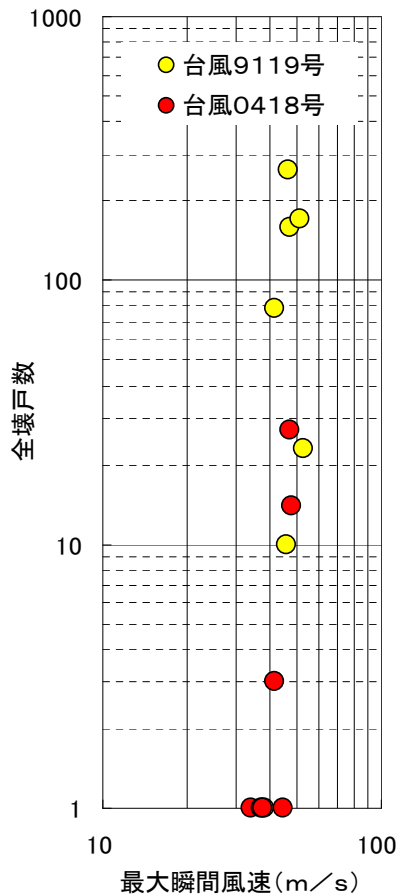
Fig. 7 Relationship between the rate of completely destroyed houses and the maxim peak gust in Typhoon 9119 and 0418

Fig. 7は0418号台風の九州の各県の全壊戸数と最大瞬間風速を9119号台風と比較したものである。Fig. 7では全壊率が小さいため全壊戸数で示してあるが、最大瞬間風速50m/sでの全壊率は0.02%程度で、前述した伊勢湾台風時と比較して2桁程小さく、この20年~30年程の間に建物の強度が大きく増加したことが伺える。しかし、注意すべきは、最大瞬間風速のわずかな差が全壊戸数の大きな差につながっていることである。伊勢湾台風時には、全壊率は風速の5乗に比例して増大したのに対して、この2つの台風の被害戸数は最大瞬間風速の実に12乗に比例して増大する。したがって、最大瞬間風速が70m/sでは全壊率は1%、80m/sでは5.6%、90m/sでは23%に達する。90m/sの強風は、フジタスケール3程度の竜巻に匹敵する風速ではあり、竜巻によって多くの建物が破壊されている現状をみれば、この程度の被害ができることは別に不思議ではない。台風で果たして80m/s以上の風が吹くことがあるかどうかということについては、過去に第2、第3宮古島台風や台風9918号、台風0313号で最大瞬間風速が80m/s以上に達する強

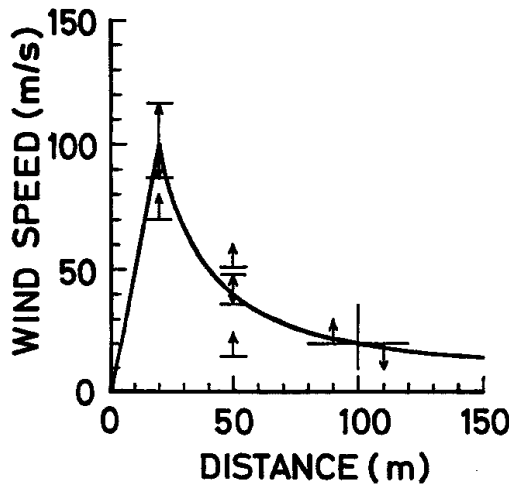
Fig. 8 Relation between wind speed estimates and distance from the Tatsumaki center.

近年、竜巻等の強風による建物などの被害が、地震とならんでマスコミに大きく取り上げられるようになってきている。今年の5月の連休中に茨城県や栃木県を竜巻が襲い、死者2名を含む多くの被害を出したことは記憶に生々しい。しかし、竜巻等の被害は近年になって急増したわけではない。防災研究所では、早くから竜巻を含む様々な小規模擾乱による被害調査を行ってきた。1969年12月7日に愛知県豊橋市を襲った竜巻は、死者1名、重軽傷者69名、住家の全半壊69名という被害を出すとともに、東海道新幹線を初め多くの交通機関が不通になり社会に大きな影響を及ぼした(石崎ら, 1971)。竜巻の調査では、被害の分布の他、竜巻時の強風予測、竜巻発生時の気象状況の調査などが実施される。当時私は大学院の1回生であったが、調査に参加することができた。多くの被害から竜巻の破壊力の凄さを実感するとともに、竜巻時に発生する強烈な揚力によって、鉄骨造のドライブインの屋根が大きく折れ曲がったことにショックを受けた。当時の建築学会発行の鉄骨構造基準に掲載されていたトラス組の山形ラーメンの設計例では、屋根面を支えるトラスの下限材の座屈の計算は示されていない。トラスの上限材は母屋で区切られており、座屈長さは下限材に比べて短く、雪などの鉛直荷重に安全なように、その座屈がチェックされていたが、下限材については、どのような計算もなされていない。しかし、目にした光景は、トラスの下限材が大きく座屈、屋根がめくりあがった状況であった。勿論、当時の構造設計にも風荷重の影響は考慮されていたが、下限材の座屈は盲点のような気がした。なお、鉄塔の斜材の座屈から計算された竜巻時の風速は80m/s以上と極めて大きなものであり、推定された風速分布や被害分布から、最大風速半径が20m程度で、竜巻時の風速がFig. 8に示したように、ランキン渦によって近似できることが明らかとなった(石崎ら, 1971)。ランキン渦による竜巻時の風速のモデル化の有効性はその後の竜巻の調査でも実証されている。

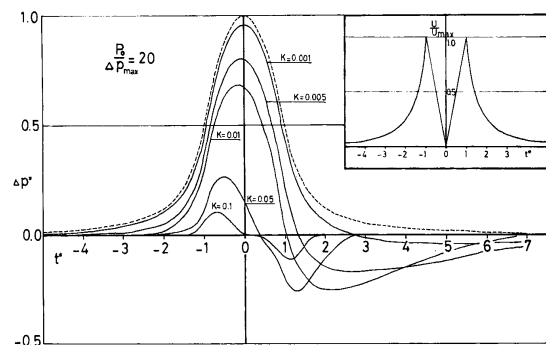
Fig. 9 Time history of explosive pressure by the pressure drop of a tornado.

翌年の1973年に石川県の押水町で起こった竜巻の被害調査は、私の郷里が石川県金沢市であったことから、私が中心になって被害調査をした初めてのものであった。この時の調査では、戸や窓が家の外側に向かって飛び出したりしていることや、飛散した瓦が少なく屋根上で叩きつけられるように破壊していることが判明した。竜巻被害の主要因は、竜巻に伴う強風と竜巻中心付近の気圧の低下だと言われている。その時の調査では、後者の結果がどのような影響を建物にもたらすかを理論的に検討した(石崎ら, 1974)。Fig. 9はその結果を示したもので、竜巻をランキン渦と仮定した場合、竜巻通過時の気圧の変化によって建物にどのような力がかかるかを示している。Fig. 9中のKは、建物の壁の隙間の状態と竜巻時の気圧降下、最大風速半径、移動速度などで決まる定数であり、一般の家屋で0.003から0.06程度で

ある。気密性の高い建物では竜巻通過時にも建物内の内圧の変化は小さいため、竜巻の急激な気圧降下によって外向きに大きな力が作用する。一方、気密性のない建物や窓などが開いたり壊れたりした場合、建物の内圧は外部の圧力に追従するため、建物にはあまり大きな力は作用しない。ただし、内圧の変化は常に竜巻に伴う気圧降下に遅れるため、竜巻が近づく時には外向きに、竜巻の通過後は内向きに作用することになる。このことが、屋根瓦が叩きつけられるように割れたことと関係があったのかも知れない。なお、Fig. 9の計算は電卓を用いて逐次数値計算をした結果である。
