7 主な営繕工事

花山天文台

花山天文台建物等改修工事 建築工事

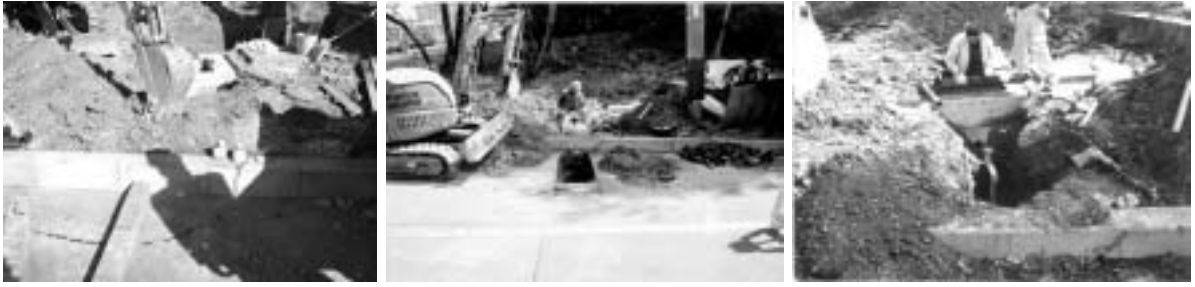
メーター取付工事の様子

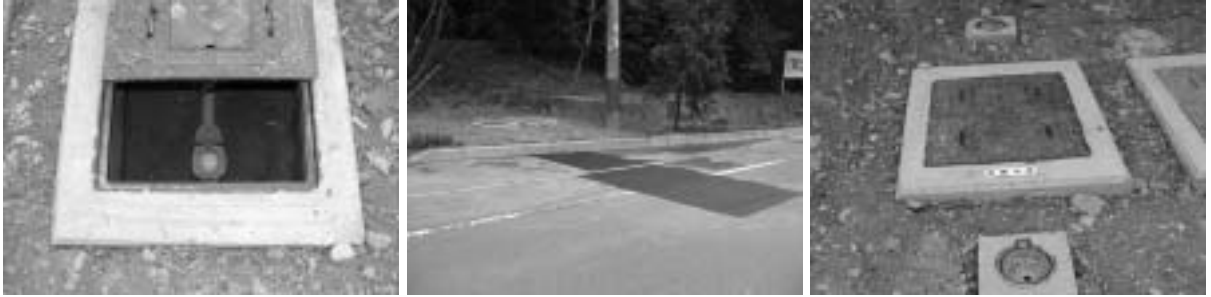
メーター取付工事終了

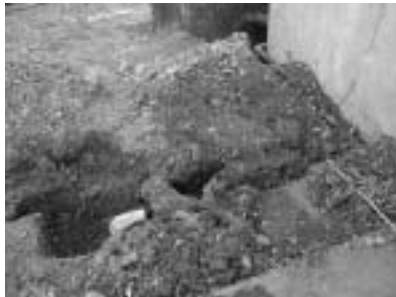
(左) 太陽館地下の配管の様子

2. 太陽館水道配管改修工事

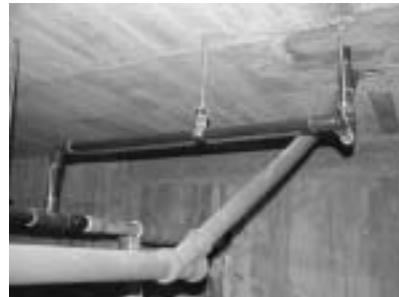
(右) 太陽館玄関横の配管の様子
