## 7 主な営繕工事

### 7.2 花山天文台

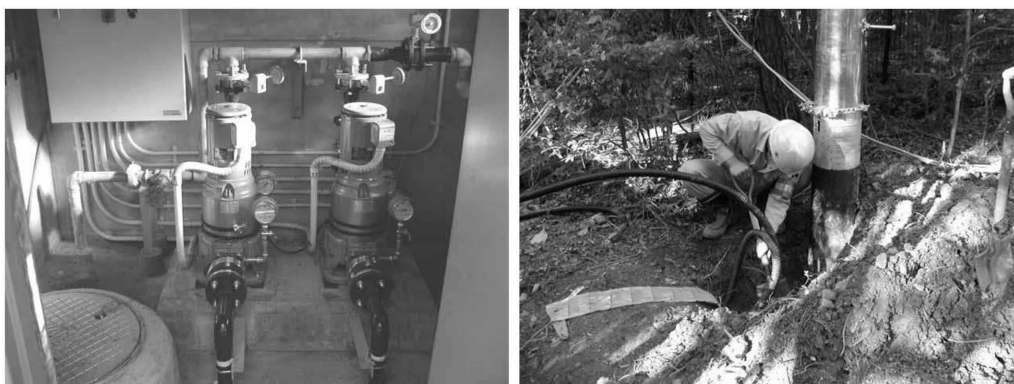
8月中旬、永年経過による揚水設備の老朽化が原因となり本館屋上タンクの水量が低下しました。本工事では2台ある揚水自動ポンプの取替え及びポンプ室から本館屋上タンクまでの電気外線配線を行ないました。

(左) 新設ポンプ取付 (右) 建柱、配線状況

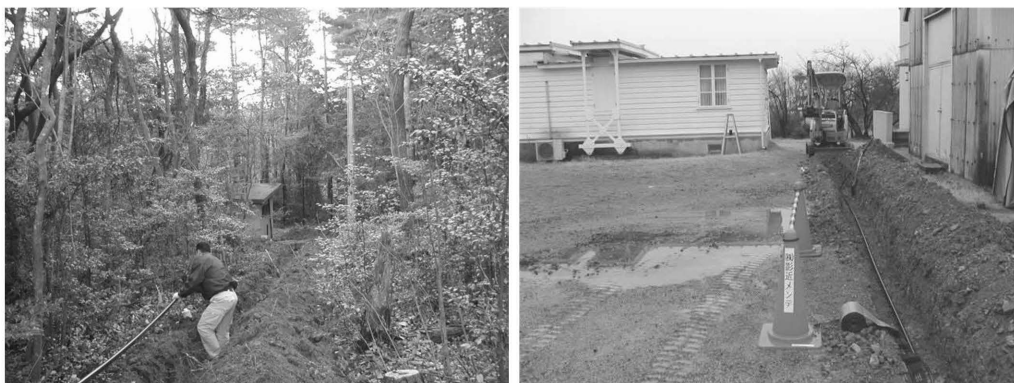
創立当時のままで錆が懸念となっていた水道管 (ポンプ室と本館の間、本館から別館の間) の改修工事を行いました。

給水管改修工事: 管路掘削、配管状況

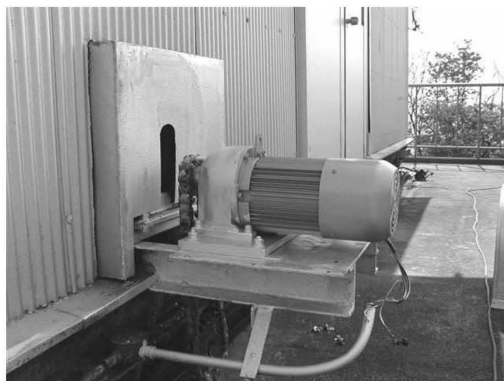
老朽化が著しかったシーロスタット室駆動設備の改修工事を行いました。

新設モーター取付
