7 主な営繕工事

7.1 飛騨天文台

7.2 花山天文台

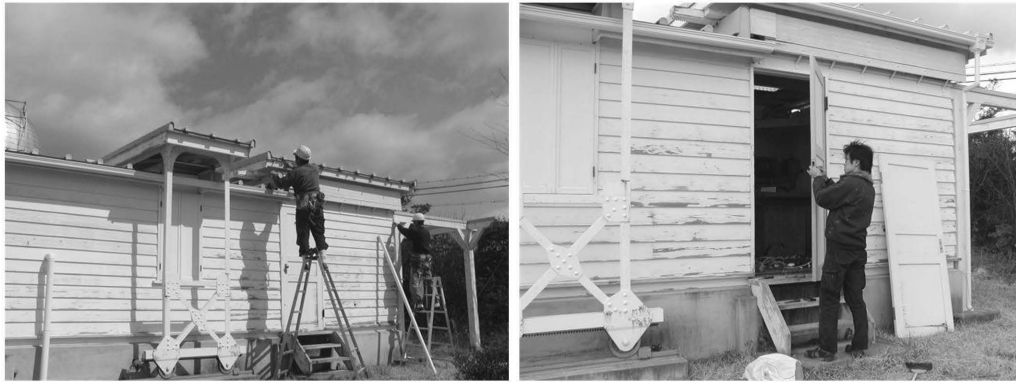
歴史的にも貴重な平屋可動式の建物であるが、木製のため雨による腐食が大きな問題となっていた。今回、降水が直接建物に当たるのを防ぐ樋の設置と、完全に腐食している東側入口扉の取り替えを行なった。

(左) 屋根樋の設置 (右) 入口扉の取替
