7.2 花山天文台

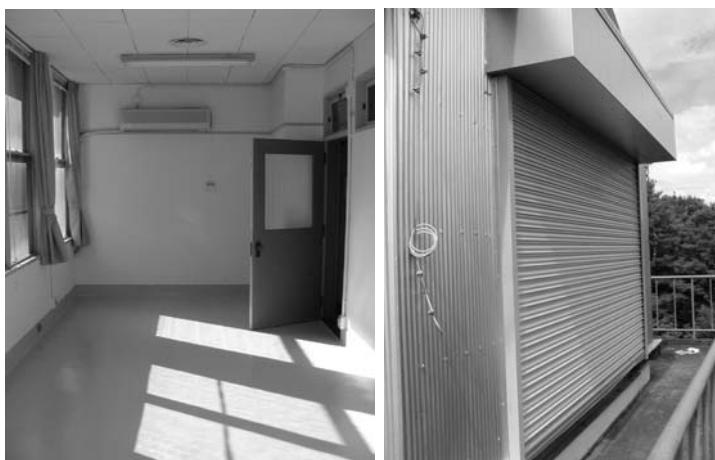
4次元立体視・可視化装置の導入に伴い、太陽館の旧実験室・研究室の内装工事を実施した(平成19年9月-10月)。床面の張替え、天井パネル補修、壁面および扉、天井の塗装、遮光カーテンの取り付けを行うことで、4次元可視化装置を用いた研究や一般向けの公開の環境を整備した。

太陽館設置以来使用してきた、手動式のシャッターが老朽化したため、また利便性の向上を図ることもあわせて、移動小屋のシャッターの電動化工事を行った。

左: 4次元デジタルシアター用部屋, 右: シーロスタット格納小屋シャッター

電動化工事にともないシャッター全開時のみ移動小屋が前進・後退できるように操作上の安全対策も施した。(平成20年2月-3月)
