## 新聞記事にみる熊本地盤リスクと地盤技術者の社会的役割

大成ジオテック 福田光治

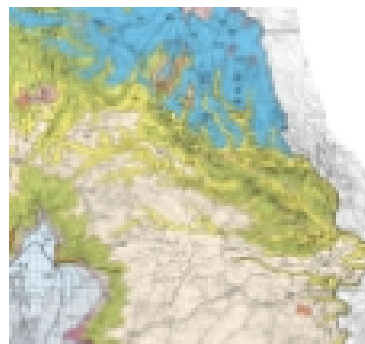
図-2 大蘇ダム周辺の地質図

図-2は大蘇ダム周辺の地質図で

ある。阿蘇1～3と阿蘇4が帯状に絡みながら南東方向に堆積している。阿蘇火砕流と接するように飯田火砕流が堆積している。地質図における大蘇ダムの位置条件から考えると阿蘇火砕流に遮水層を期待し、しかし漏水していることを予想させる。この記事からは調査結果から予想できないほどクラックが発達しており、水道となって漏水するという印象を与える。そして阿蘇火砕流の不透水性に関する調査内容を不問にしている。

熊本での阿蘇 4 火砕流は帯水層の一翼を担っている。また熊本市の有力な地下水流動層は砥川溶岩である。参考になるのは熊本空港南部の深迫ダムである。図-13 に示すように高遊原溶岩に位置するダムである。しかし深迫ダム底は全面的な遮水シートで止水されている。つまり、地盤調査結果から高遊原溶岩は透水層として評価されたのである。熊本地下水水理構造では阿蘇 4、砥川溶岩、高遊原溶岩は帯水層として機能している。この評価から考えると大蘇ダムの位置は阿蘇 4 であり、漏水性地盤として慎重な対応が必要であった。全面的な遮水対策を取ろうとしている最近の対策がこのことを示している。つまり火山性地形の漏水性を安易に考えていたことを予想させるヒューマンエラーであろう。

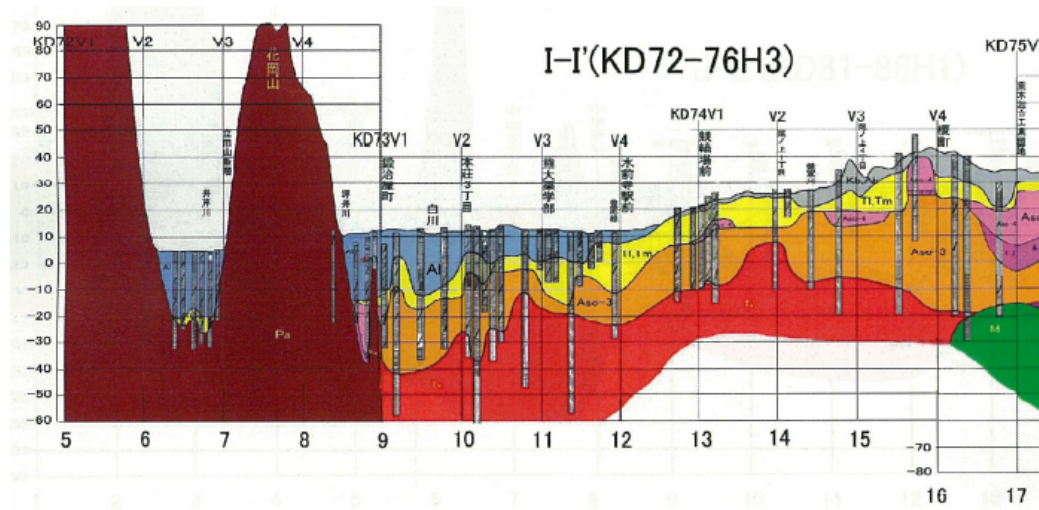
図-7 地層断面図

図-7は当該地付近を通る東西方向の地層断面図である。断面図では表層に数mの薄い沖積層があり、その下には保田窪・託麻砂礫層、阿蘇-3そして砥川溶岩が堆積している。従って想定外の軟弱層という場合は表層沖積層の厚さが予想外に厚いか、軟弱であることを意味している。図からは当該地西側に保田窪・託麻砂礫層に埋没段丘が示されており、もし想定外の厚さとすれば、現場はこの埋没段丘より西側になっているが、これは地盤調査で確定できる。従って表層の沖積層の地盤特性の評価を行う必要があるが、この記事からyは沖積層は調査結果からは予想できないほど軟弱であったという印象を与える。しかし想定外の軟弱層という説明にとどまり、沖積層の調査結果には言及していない。

軟弱層の厚さはボーリングで確認できるので、埋没段丘の存在を見過ごすことはないだろう。従って表層軟弱層の動的特性をどのように評価したかが問題である。施工に伴う周辺家屋への振動の影響が評価されなければならない。地層断面図からは沖積層であるから、概略的な土特性には大きな変動はない。従って検討しなかつた可能性がある。

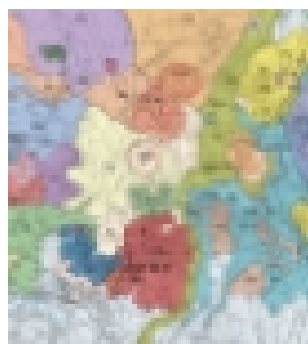
図-9 草千里地質図

草千里は大小二つの火口から形成される火山性地形で、デイサイトの軽石を噴出した軽石丘火山である。外側の大火口は直径約1kmに及ぶ。火口付近では

溶結火災岩を作っている。草千里の池は火山地形という視点からすれば偶然に出来上がった遮水層と考えられるが、記事はこのような地盤構造には触れず、

草千里は火山性地形であり、しかも 2 万年前に爆発した火口丘が存在したところである。このような火山性地形では一般に地質構造として良好な難透水性層が存在することは偶然に近い。むしろ廃棄物処分場のような薄い遮水槽が池底に発達していたと解釈するほうが合理性がある。すると 100m にも及ぶボーリングで検知されるような地質構造は存在しない。池は存在しているし、また東側の池も季節によっては水をたたえている時期がある。つまり薄い遮水槽にどこかで漏水個所が発生したことを意味する。そのように考えると池の漏水調査としてのボーリングでは検出不可能な環境になる。最も合理的な方法は池の水変動と降水パターンの関係を把握することを先行させる必要がある。

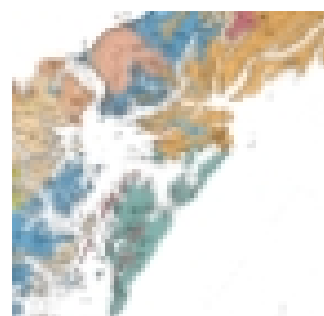
図-11 地質図

は三角岳角閃石安山岩溶岩・火砕岩と大岳新期角閃石安山岩火砕岩及び教良木層に囲まれた埋め立て地である。堅固岩盤の上に軟弱沖積層と埋め立て土の地層構造が予想され、沈下はこの軟弱層に起因する。従って軟弱圧密層の圧密沈下を考慮した設計が求められるが、この予測が適切に行われたか否かが問題のポイントになる。増設階段数から考えると埋め立て土やその下の沖積粘性土の圧密沈下は増設した4段の階段から想定すると約1mくらいであろう。この程度の圧密沈下量は一般に推定可能な量と考えられる。

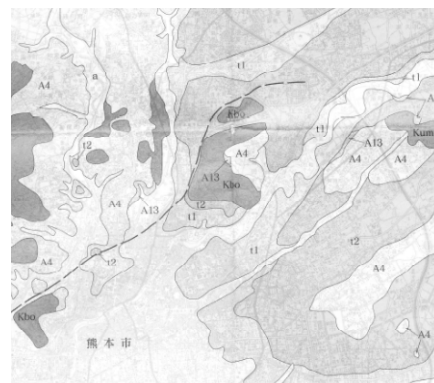
図-13 地質図

2002年6月2日道路沈下で民家に補償補修費など1480万円の見出しで熊本市議会報告が示されている。熊本市の説明として、「想定より地盤が軟らかかったことなどから」道路の拡幅工事により「道路の路面が沈下して、家屋などに亀裂がはいって」としている。図-12が位置図、図-13が対応する箇所の地質図である。白川が大きく蛇行している箇所で白川両岸には託麻砂礫層、保田窪砂礫層が帯状に堆積している。河川の蛇行からは厚い軟弱層の存在は予想できない。しかしもし堆積していたとしても、薄く局所的な堆積が予想される。新聞記事では道路の拡幅工事に伴う周辺家屋の沈下である。拡幅前には異常はみられなかったことになると、拡幅だけで周辺の幅広い影響が発生する条件が予想できない。

白川兩岸の段丘や河床状態から局所的な軟弱層の存在を予想することは困難であろう。しかしたとえ堆積していたとしても局所的であり、層厚は薄いことが予想される。軟弱層の層厚が薄く、しかも局所的な堆積であれば道路工事に伴う沈下は既存道路で発生していたとしてもおかしくない。それが既存道路では周辺家屋への影響は見られず、拡幅工事で発生したということであればその影響は微少にとどまると予想される。
