ある土留め掘削における GPS の活用

概要

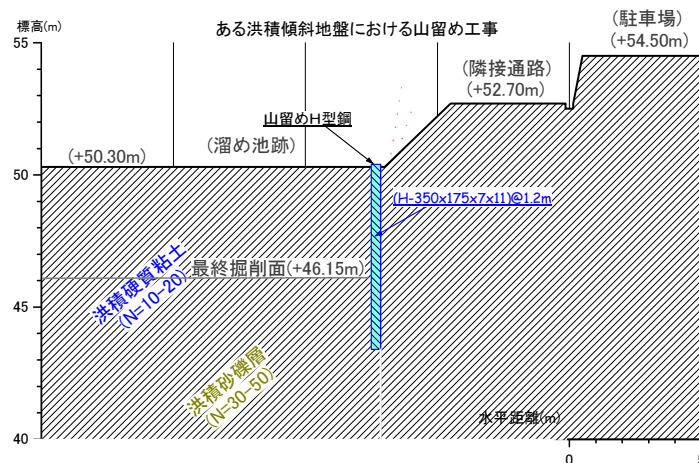
図-1

敷地東部の掘削

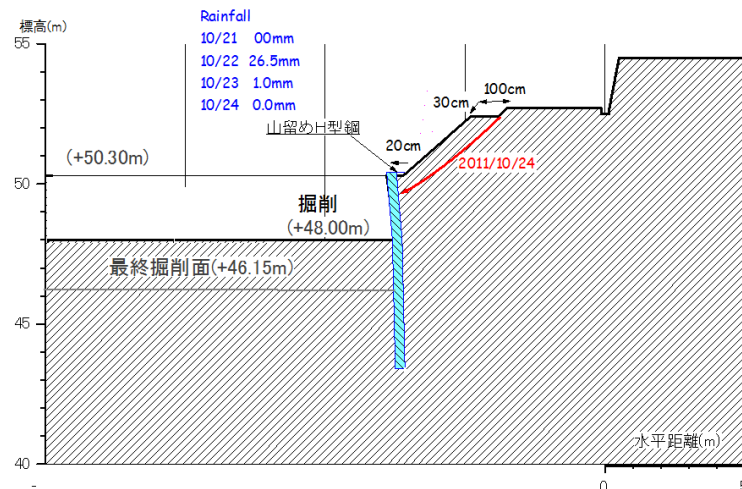
図-2

2m 掘削時に後背斜面
崩壊発生

現状の地表面は $GL=+50.3m$ で、予定最終掘削底面は、 $+46.15m$ なので、掘削深さは、4m 弱である。2011/10/24 に背面斜面の崩落が発生したが、10/22 に約 30 mm/day および 10/23 に 1mm/day の降雨があった。

掘削背面の崩落は、数日前の雨により、旧溜め池斜面の盛土部分が動いたものであると思われたが、隣接地の変位を抑制するためには、土留め壁を片持ち梁形式から、斜梁および控え杭による補強を実施することになった。

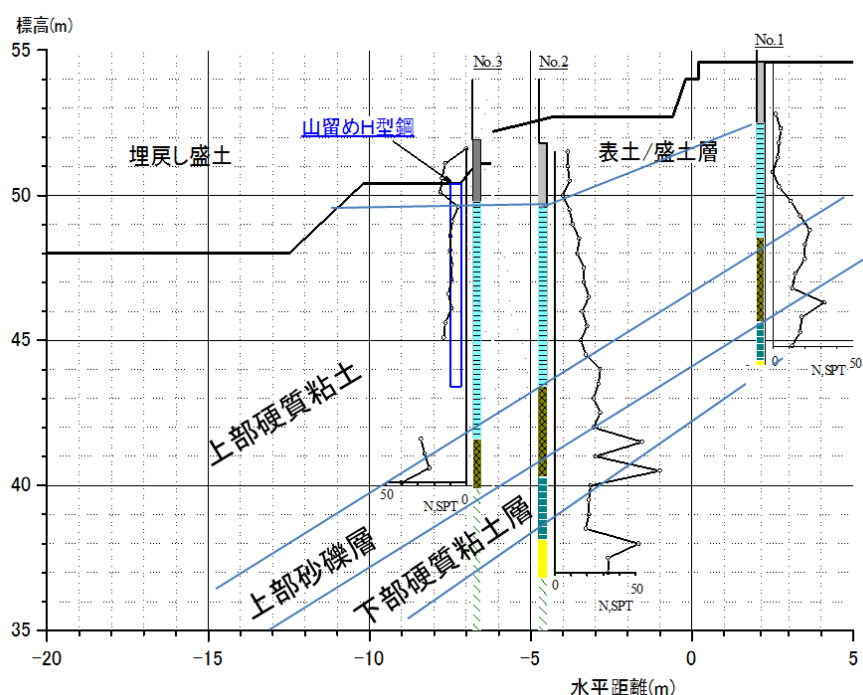
図-3
地盤構造

掘削予定の地盤付近の敷地外の掘削背面地山の地盤調査の結果、本件地盤は、洪積層の硬質粘土および砂礫地層であるが、図-3 に示したように傾斜構造にあることが判明した。建築工事の実施される工事域内の他のボーリング結果からみると、同様な西傾斜構造が南北に連続していることが判明した。

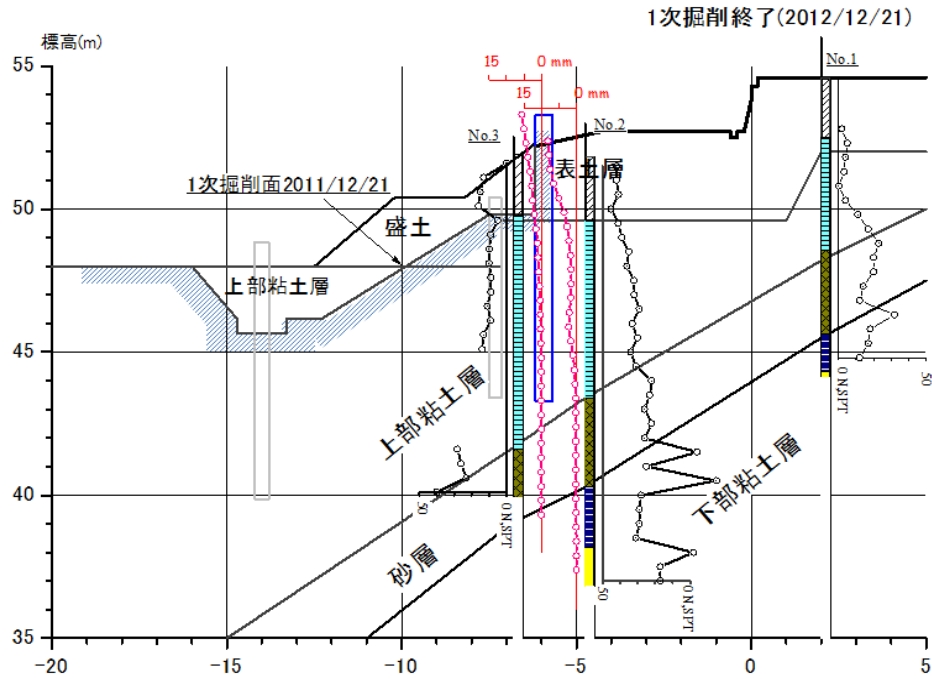
図-10 1次掘削終了時連続計測結果

斜梁設置直前の連続傾斜の結果は、図-10 に示したように、土留めH鋼の天端位置で 6 mmの変位が計測されている。これは、シミュレーションと同レベルのものである。

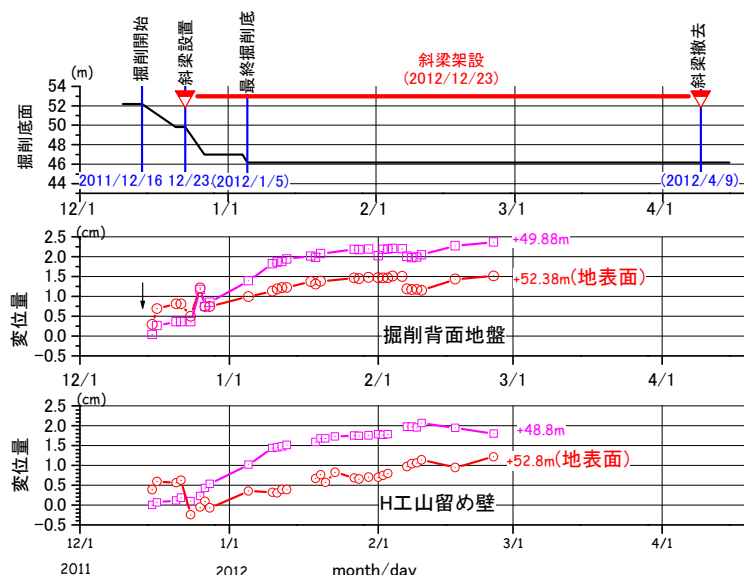
図-12 掘削背面地盤およびH鋼天端
の水平変位の経時変化

図-12に掘削背面地盤およびH鋼天端位置における水平変位を示している。

最終掘削レベルに到達した以降も、約2月初めまではクリープ的な変位が続いている。

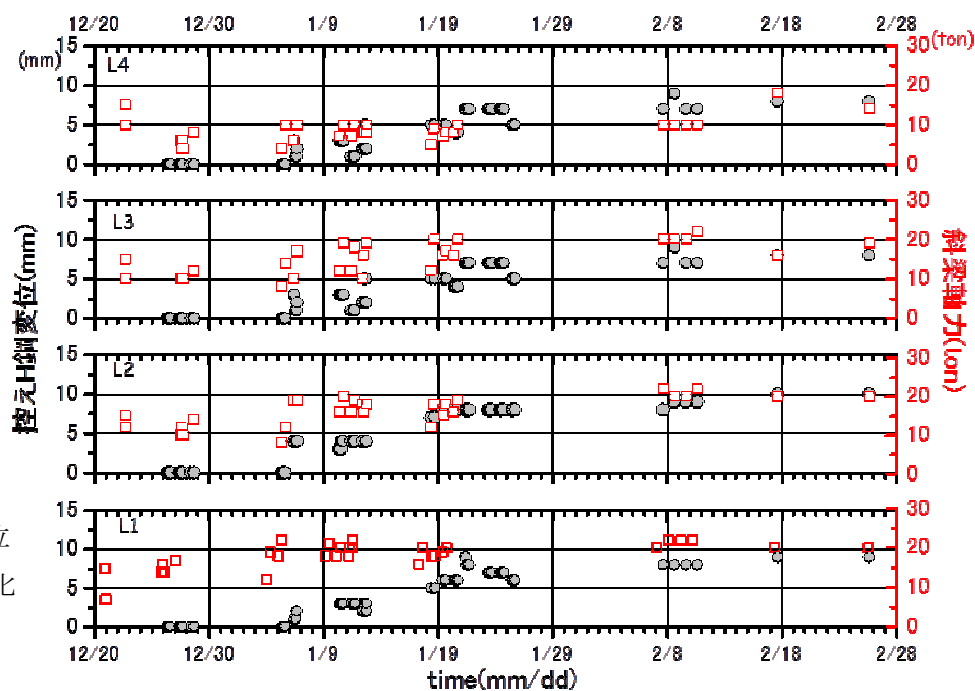
図-13 控H鋼の水平変位
および斜梁の軸力変化

図-13に控えH型杭および斜梁の軸力の計測値の経時変化を示した。これらの計測は、トータルステーションおよび油圧ゲージの読み取り値である。斜梁の設置時には、初期軸力(15ton/本)が導入されたが、掘削の進行と共にやや減少したが、1月5日の最終掘削レベルに到達したのち、控えH型鋼の水平変位は増加し、荷重は増加して20ton、変位も5mm程度増加しているが、山留のH鋼の天端変位量と同程度のものである。

1月5日の最終掘削レベルのあと、経過観察を実施していたが、図-13に見るように軸力は減少せず、応力緩和は期待できない状態であった。斜梁を撤去するまえに、マンション棟の側壁を立ち上げ、図-14に示したように土留め壁と側壁の間にモルタル混合土を支圧材として締固めて充填したあと、4月9日に斜梁の撤去を実施した。実施の前後にH鋼矢板の変位を計測したが、水平変位は観測されなかった。

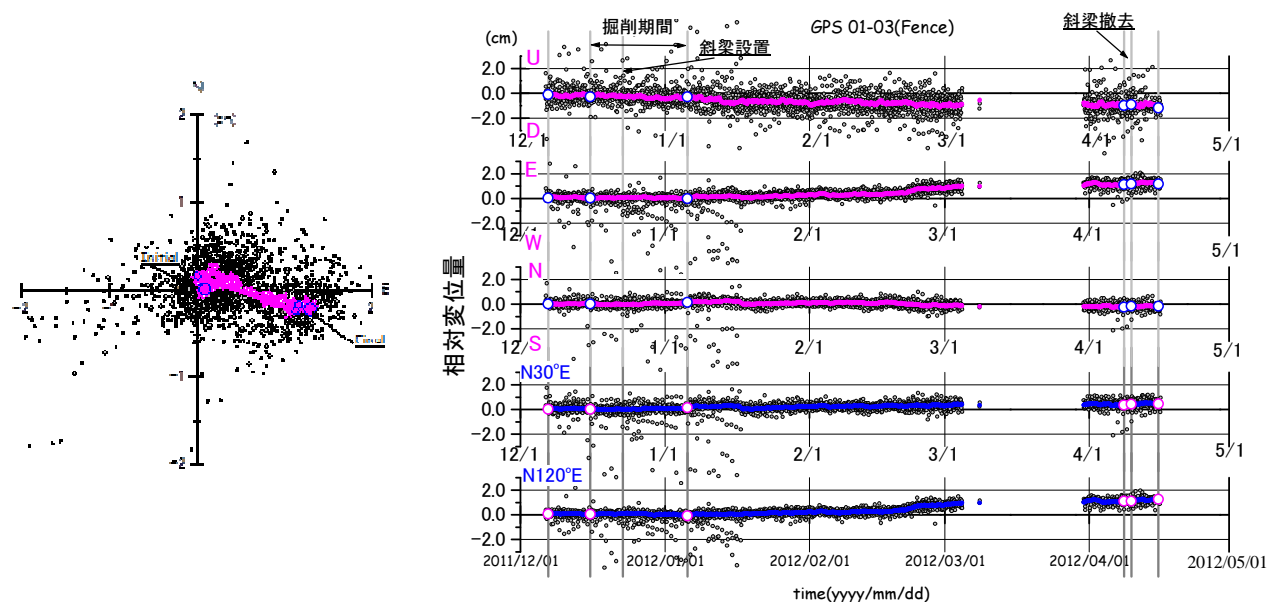
図-15 現場内基準点を固定点とした隣接マンションの擁壁フェンスの変位

として、スタティック処理をして、1時間ごとの変位を求めて図-15に示した。測量による変位は、沈下が1cm程度見られたが、水平変位は認められなかった。GPSにおいては、3月から約1月間の欠測があるが、場内の

基準点と比較して、図-15 に示したように、沈下は 1 cm、水平変位は東に約 1 cm、南に数mmの変位の動きが見られた。

この結果を、図-15 に変位軌跡として示したが、N120°E の方向に約 1 cm 移動したことになる。

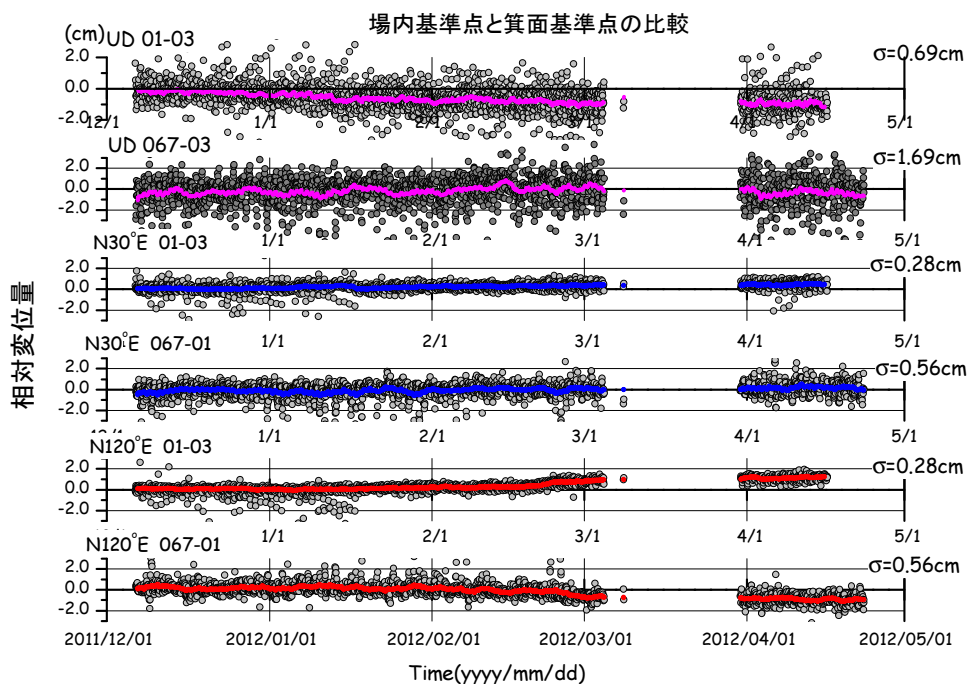
図-18 場内基準点と箕面基準点による変位比較

さらに、図-18に、場内基準点01の箕面基準点からの変位(067-01)、場内観測点からフェンスの場内基準点からの変位(01-03)を示した。N30°E方向では変位は双方とも認められないが、N120°Eの方位では同量の変位はあるが、逆方向に動いている。フェンスの高さ方向変位については、場内基準点(01-03)からは、約1cmであるが箕面基準点(067-03)からは明瞭ではない。

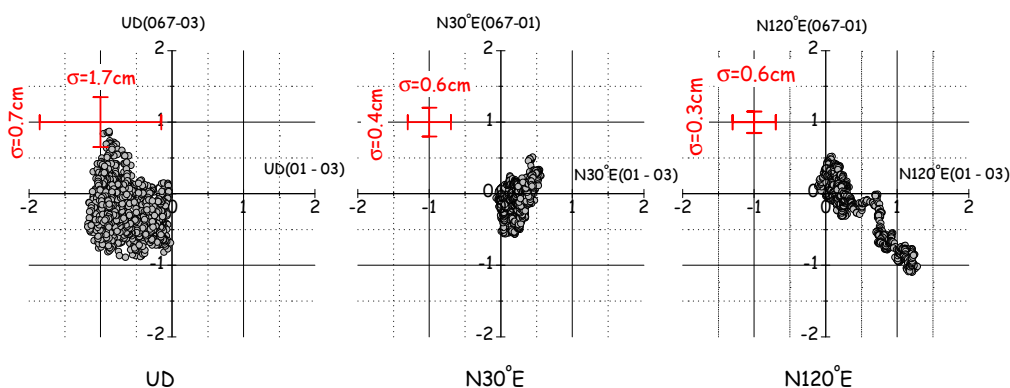
図-19 場内基準点および箕面観測点からのフェンス位置の各成分変位比較

これらの変位量を図-19に軌跡で示した。同図においては、表-1に示した標準偏差の値でその変動の幅をしめしたが、N120°Eの方向成分は、極めて明瞭に場内基準点からのフェンスと箕面基準点からのフェンスの動きは45度線状にプロットされており、フェンスの水平面での動きは、実は場内基準点の変動であると結論づけられた。

本現場は硬質粘土を掘削した際に、過圧密状態が応力解放により水平変位が現れた特殊なケースであった。そのため、場内で設定した基準点は、建築基礎の基礎用に設置されていた現場埋め込み杭であったが、掘削作業の進行に伴って、杭を含む地盤が観測途上で約1cm程度の変位を起こしたものであろうと思われる。

GPS測量において、箕面を基準としてみると不動と予想していた場内基準点が動いている、場外のフェンスは動いていない、その境が分からない。これからの測量についてGPSを活用するに当たり、場内基準点をGPSで計測し、マニュアル測量との整合性を見直す必要がある。
