## 宅地における地盤補強工事による 既存擁壁の事故例

2013年3月16日

金 哲鎬

主催: 京都大学 一般共同研究委員会  
“地震事故・災害における法地盤工学の展望と提言”

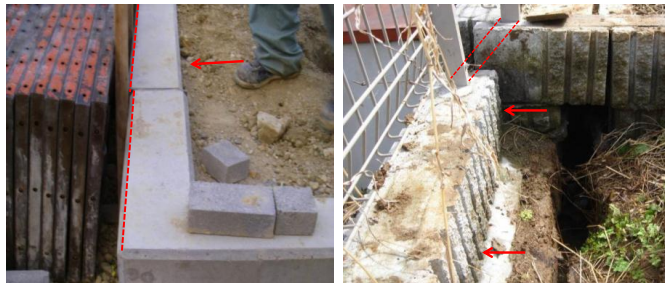
## 既存擁壁の事故例①

既存擁壁近傍で柱状改良施工時に、  
擁壁に変状(滑動による変位)が発生。

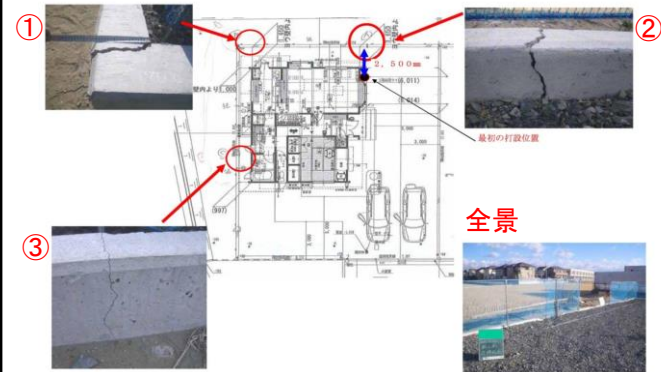
## 既存擁壁の事故例②-1

無筋コンクリートの簡易的な擁壁の近傍で柱状改良施工時にクラックから変状発生した事例

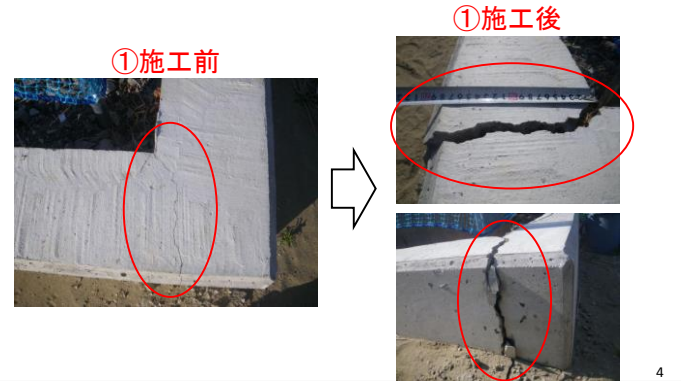
## 既存擁壁の事故例②-2

クラック発生箇所の付近に気泡が無数あり、  
擁壁を築造する段階での不具合であることが確認された。

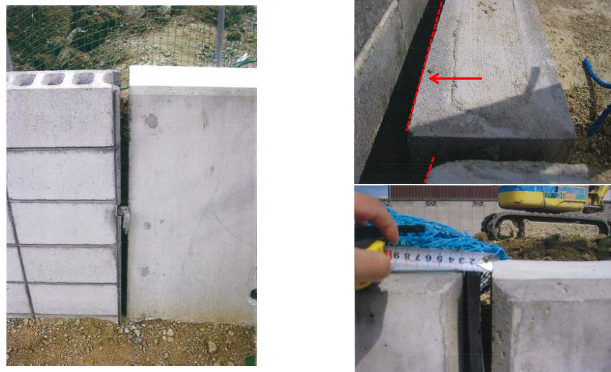
## 既存擁壁の事故例③

既存L型擁壁(プレキャスト1.5m)近傍で柱状改良施工時に  
変状発生(柱体位置を偏心する対策は行っていた)。

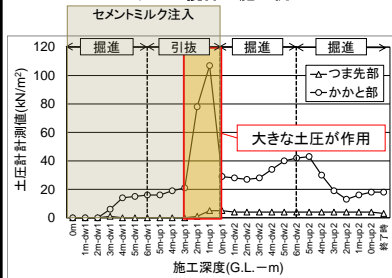
ダブル攪拌の施工例

これらの実験結果から、擁壁の変位事故は...  
攪拌翼の引き抜き時、擁壁底版付近を通るときに  
起こっている可能性が高い
