7. 改良地盤における宅盤の膨張事例

松谷 裕治（積水ハウス）

【報告】改良地盤における膨張事例①

【報告】改良地盤における膨張事例②

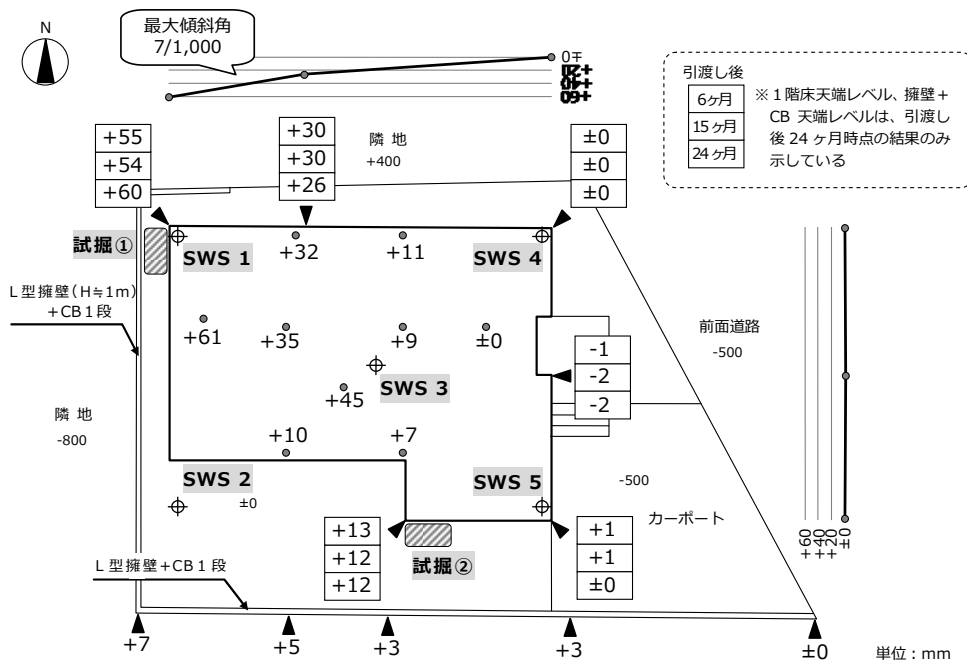
図 1 水準測量結果と建物レベル推移

水田として利用されていた敷地に約 1m（表層約 30cm の鋤きとり分を含む）の盛土を行ない、造成後まもなく 2 階建て戸建住宅が建築された。建物の基礎仕様は布基礎で、地盤補強として厚さ 90cm の表層地盤改良が採用されていた。引渡しから約半年後、建物に傾斜が発生しているとの申し出があり建物レベルを測定したところ、最大相対不陸量 55mm、最大傾斜角 7/1,000 が確認された。その後、継続的に建物レベルを測定した結果、引渡し後 24 ヶ月時点（初回調査から 18 カ月後）で不陸量が最大 8mm 増加していた（図 1 参照）。一方、不陸量が小さかった建物東側では大きな動きは見られなかった。

1 階床天端レベルも、引渡し後 24 ヶ月時点で最大相対不陸量 61mm となり、初回調査から 23mm 増加しており、建物レベルと同様の傾向が確認された。

一方、擁壁+CB 天端レベルは、南側で 7mm、北側で 13mm の相対不陸量であり、不陸の進行は確認されなかった。確認された不陸は施工誤差によるものと考えられる。

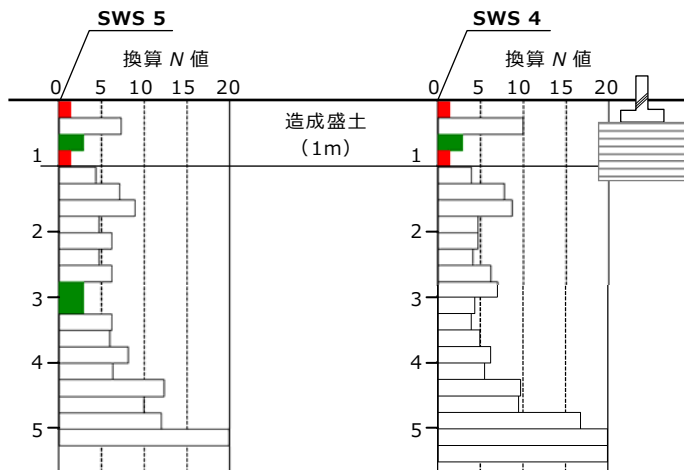
図2 SWS 試験結果

造成後に実施されたスウェーデン式サウンディング試験（以下、SWS 試験とする）の結果（No.4,5）は図 2 のとおりであった。

- ・ 表層から GL-1m 付近までは造成盛土であるが、自沈層が多数存在していることから盛土内に空隙を多く含んでいるものと考えられる。
- ・ GL-1m 以深は自沈層が見られるが部分的であり、比較的良好なデータが確認されていることから概ね安定した地盤であると考えられる。

以上より、造成盛土が十分に締まっておらず、体積収縮による沈下が懸念される状況であったため、造成盛土への対策として基礎下（GL-0.3m）から厚さ 90cm（GL-1.2m まで）の表層地盤改良が採用されていた。周辺の工作物に沈下が発生していないことから、（沈下対策として）基礎仕様に問題はなかったと考えられる。しかし、実際には建物に不陸が生じ、継続的に不陸量が増加している。

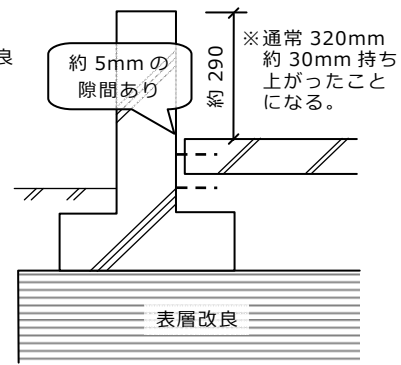
図3 基礎と土間コンの取り合い

図3に示すように、床下の土間コンクリートが持ち上げられたような状況であったことから、地盤が沈下したのではなく、持ち上がったものと考えられる。不陸量が多い（相対的に高い）範囲において変状が集中して発生していること、相対不陸量の基準点とした箇所とベンチマークとの高さ関係に変化がなかったこともその裏付けとなる。

不陸量が少ない箇所（試掘②）と大きい箇所（試掘①）の2箇所において実施した試掘調査によれば、両位置ともに改良体天端は硬質であり、フェノールフタレイン溶液によるアルカリ反応も確認された。しかし、不陸量が多い箇所（試掘①）では、改良体天端がかなり白っぽく、セメント系固化材（以下、固化材とする）そのものであるような状況であった。一方、不陸量が少ない箇所（試掘②）では、そのような傾向は見られなかった。固化材には、強度を発現するために膨張を促す材料が含まれており、過剰な固化材の添加や現地土との混合攪拌が十分でなかった場合（固化材の塊が存在する場合）などに通常以上に膨張してしまうことがある。

本件では試掘調査から不陸量が多い箇所（試掘①）で固化材の塊が確認されたこと、周辺工作物に沈下および持ち上がった形跡が見られないことなどから、建物に不陸を発生させた原因は、固化材の膨張である可能性が高いと考えられる。

膨張の原因である固化材をすべて取り除いたうえで、基礎下からジャッキアップにより建物の不陸矯正を行うことが望ましいが、不陸の進行が初期の進行具合に比べて緩やかになっていることなどを踏まえ、現時点で一旦矯正工事を行い、経過観察をすることとした。

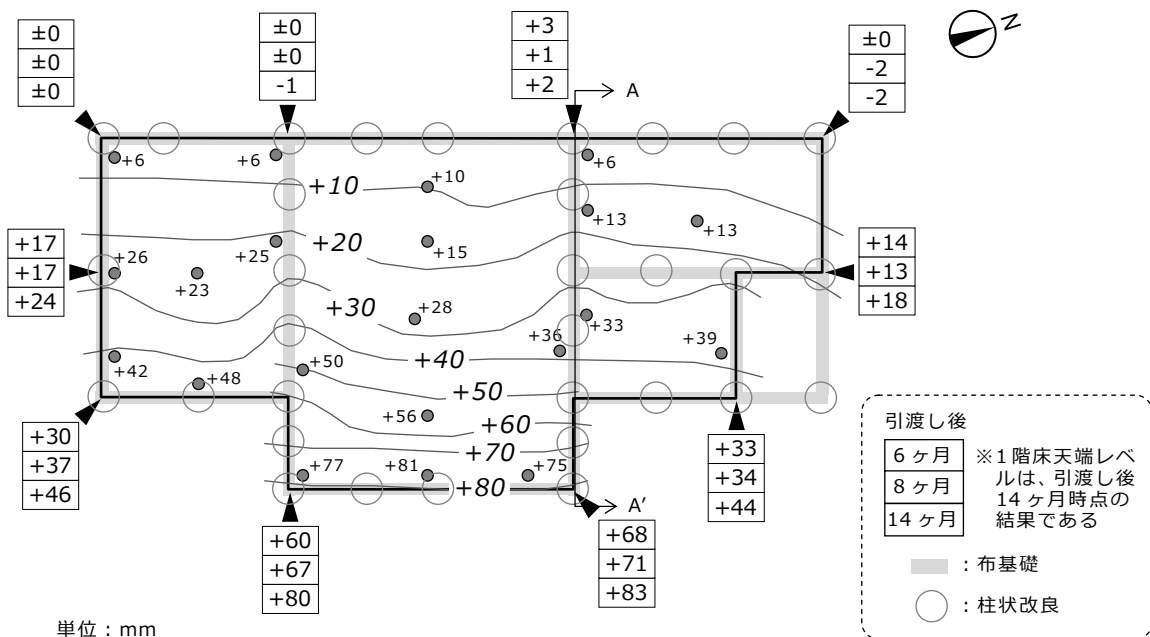
築 30 年の木造 2 階建ての戸建住宅を解体し、重量鉄骨造 3 階建ての戸建住宅が建築された。建物の基礎仕様は布基礎で、地盤補強として柱状改良 2m (φ 600mm) が採用されていた。引渡し直後から建物不陸を示す変状が現れていたため、ベンチマークから建物レベルを測定したところ、建物が持ち上がっている状況が確認された。以後、約 1 年 2 ヶ月経過する間に 3 回の水準測量を実施したが、不陸量が継続的に増加しており、最大不陸量は 83mm、最大傾斜角は約 15/1,000 であった。

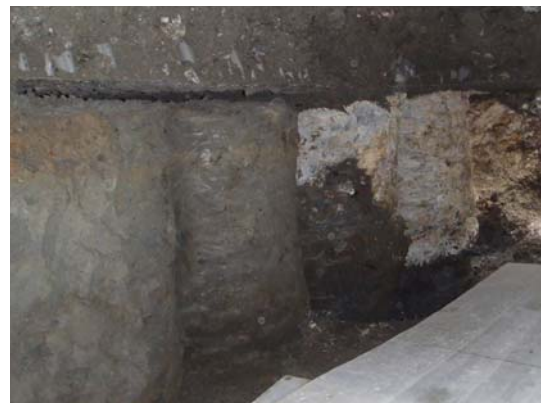
写真 1 柱状改良体と二水石膏 (奥)

試掘調査を実施したところ、写真 1 に示すように GL-0.3m 付近において白色で一部塊状の土の層が従前の建物配置において確認された。これは後に実施した X 線回析により二水石膏であることが確認された。

柱状改良を確認すると、二水石膏が存在する範囲で施工された柱状改良 (No.1) の直径は

745mm、白色の土の下端付近では 800mm であった（写真1参照）。また、二水石膏が一部存在する柱状改良（No.2）の直径は 690mm であった。No.1,2 の柱状改良体と基礎との間には隙が見られなかったが、基礎と地盤との間には隙が発生していた（図2参照）。

膨張の原因と考えられる二水石膏と膨張した柱状改良の撤去が必要である。ただし、膨張が確認されたのは柱状改良のみで、二水石膏を含む地盤は膨張していなかったことから、膨張した柱状改良のみ撤去し、撤去部分をアンダーピニングに置き換えてジャッキダウンによる建物の不陸矯正を行うこととした。

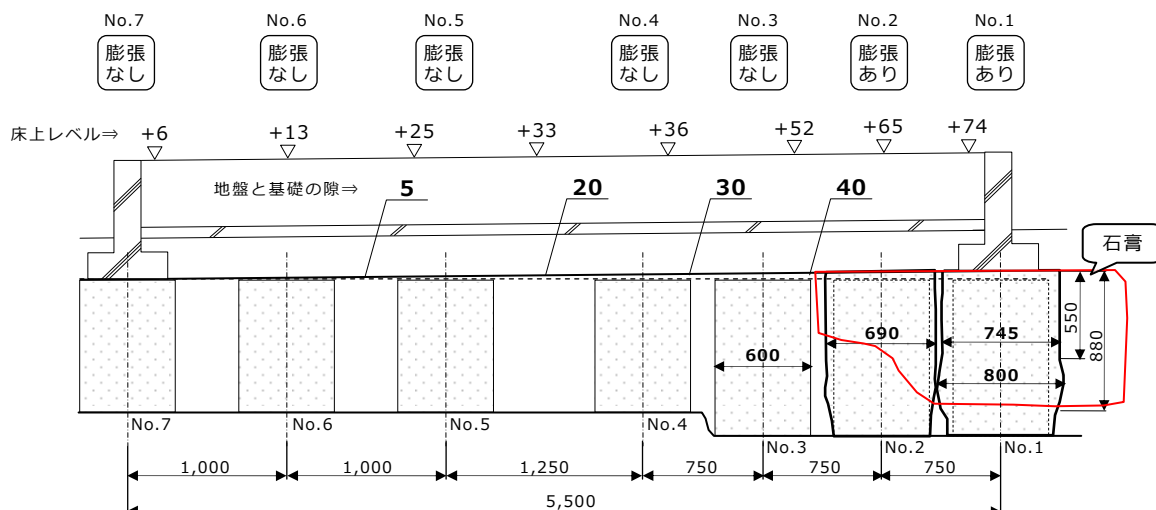
図2 A-A'断面図

一方、二水石膏が存在しない範囲で施工された柱状改良の直径は 600mm で計画どおりの寸法であり、この範囲では柱状改良および周辺地盤と基礎との間に隙が見られた。まとめると以下のとおりである。

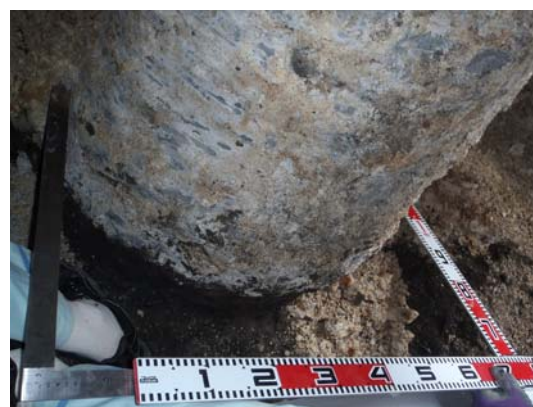
写真2 膨張した柱状改良（No.1）

- ・二水石膏が存在する範囲で施工された柱状改良は膨張している
- ・それ以外では柱状改良の膨張は認められないため、使用した固化材に起因するものではない

さらに、二水石膏を含む改良土に対して X線回析を行うと、変状が発生していない改良土と比べてエトリンガイトが多く生成されていることが確認されたことから、建物に不陸を発生させた原因は、柱状改良の膨張によるものと考えられる。
