6. 戸建住宅の不同沈下事例

－ 隣地掘削・腐植土層への盛土・盛土の圧縮沈下－

深井 公 （積水ハウス）

【報告】隣地掘削に伴う戸建住宅の不同沈下事例

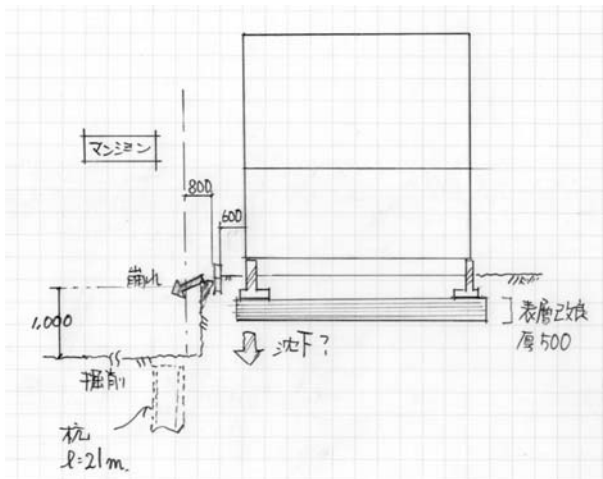
図 1 概略断面図

現地は沖積平野に位置し、沖積層が 15~20m 程度堆積する軟弱地盤地帯にあたる。付近は住宅街として発達している地域である。該当地は 1985 年に木造 2 階建から軽量鉄骨造 2 階建に建替えられた。1993 年西側隣地にて、木造 2 階建住宅が解体され、重量鉄骨造 4 階建のマンションが着工した。5 月末に基礎工事が着工され、GL-1m 程度まで掘削されたが土留めのための矢板などは施工されず、境界 CB が掘削側に倒れた（図 1）。また、建物基礎と地盤の間に隙間が発生した。また、1 階南面のクロスに大きなひびわれが発生し、一部のドアが力を加えなくとも自然に開くようになった。

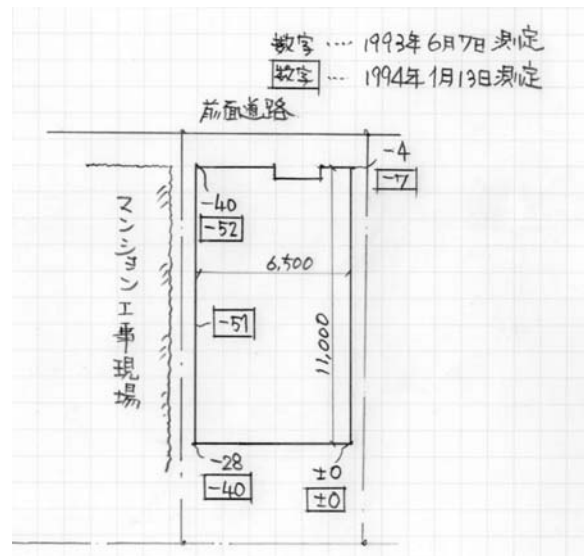
図 2 建物レベル測定結果

業者乙は、境界ブロックをやり替え、施主甲は内装の調整をした。11 月にマンションは竣工した。その頃から施主甲は自宅の状況に違和感を覚え、1 月に施主甲側で建物レベル調査を実施したところ、最大 52mm の不陸が発生していることが確認された（図 2）。施主甲は再度業者乙に申し入れたが、話し合いがつかず、1996 年に損害賠償請求裁判をおこした。

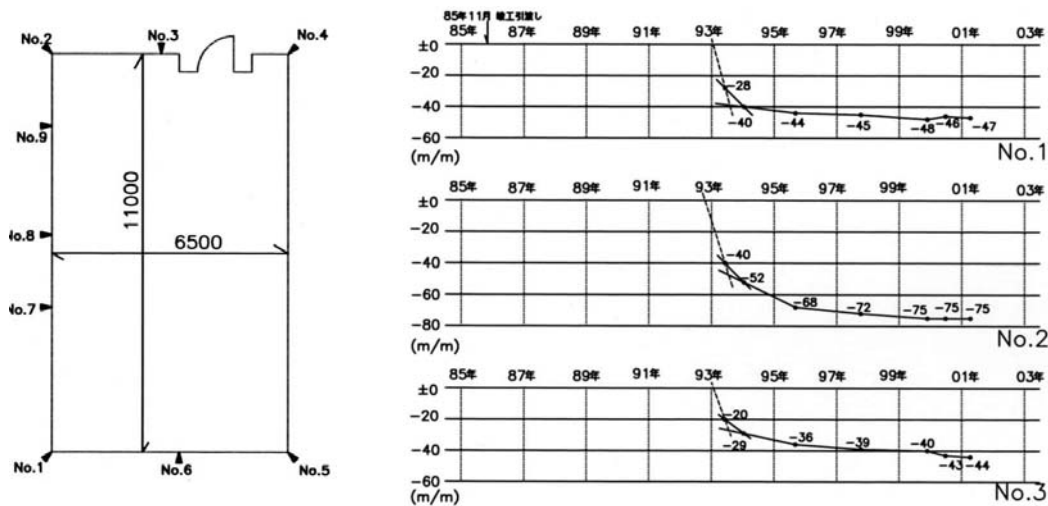
図3 主要測定点の時間沈下曲線と不陸発生時期の推定

施主甲は継続的にレベル調査を実施して、不陸の進行を確認し、時間沈下曲線を示した（図 3）。該当宅地のスウェーデン式サウンディング試験結果は、表層から自沈層が連続する地盤であり、該当建物には地盤補強として表層改良厚 500mm が施工されていた。業者乙の実施したボーリングデータによれば、粘性土地盤が主体で N=0 も含む軟弱地盤であり、支持杭を GL-21m まで打設していることが示された。

土層や施工状況から①掘削後の粘性土は軟弱であり、自立しなかったこと ②荷重バランスが崩れ、粘性土の底版がヒービング破壊した ③地盤破壊したことで、鋭敏比の高い粘性土は大きく強度低下し、新たな圧密沈下が生じた 等が現実的には考えられる。

施主側の負担で、土台相当部からジャッキUPを実施し、上部構造の水平を確保した。

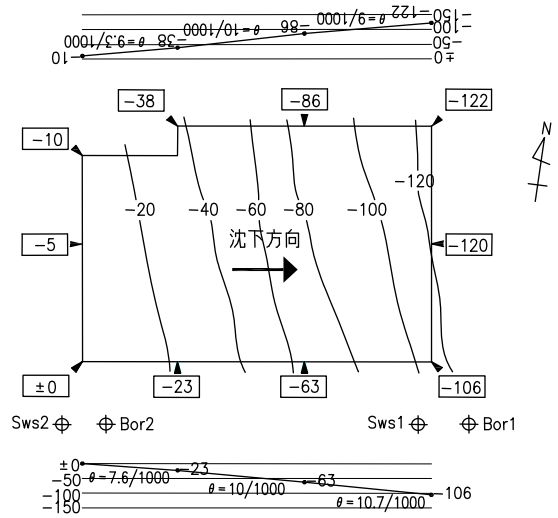
図 2 相対沈下量

現地は台地に挟まれた谷底平野に位置し、水田として利用されていた。2.5~4m 程度の盛土により、14 区画の住宅団地となった（図 1）。盛土造成後、間もなく 2 階建て戸建住宅が建築された。基礎仕様は布基礎で地盤補強工事は実施されていない。築後 3 ヶ月頃からサッシのクレセントの掛かりが悪い等の不調が発生していた。築後 11 ヶ月の時点で、レベル計測を実施したところ相対最大沈下量 122mm、最大傾斜角 10.7/1000 を確認した（図 2）。

隣宅地が更地であったことから、曳家し、元の地盤に鋼管杭を打設して曳き戻した。教訓として以下のことがあげられる。

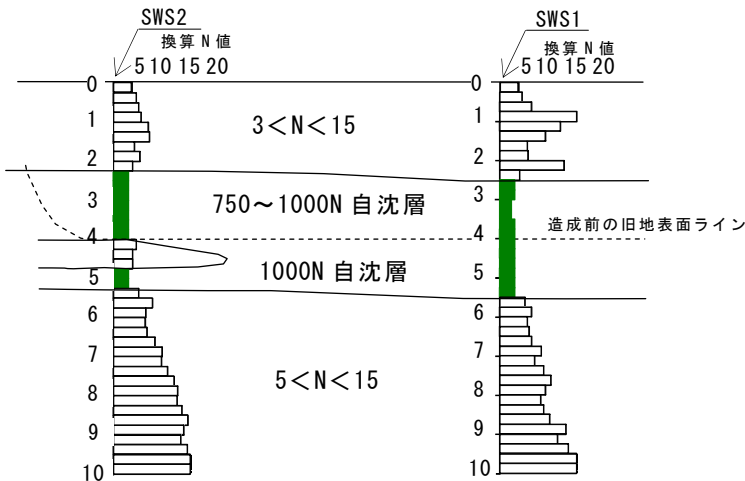
図 3 SWS 試験による地盤推定断面図

スウェーデン式サウンディング試験（以下 SWS 試験）の結果と造成計画平面図から読み取れる旧地表面（元の水田）ラインを図 3 に示す。

- ・盛土されていることを全く意識していなかった。
- ・SWS 試験の結果より荷重の影響範囲と考えている GL-2m 程度までは自沈層がみられず、支持力の問題はないと判断した。
- ・盛土は意識していないことから GL-2.5 m 以深にみられた 750~1000N 自沈層の沈下を全く意識していない。

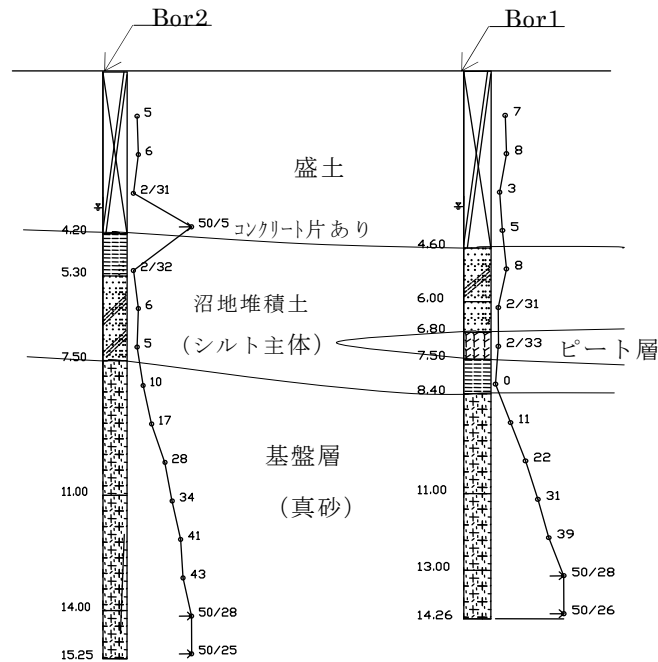
図4 ボーリング結果による地層推定断面図

GL-4~8mに軟弱な沼地堆積土がみられ、沈下量の大きかった東側 Bor1 には圧縮性の高いピート層も存在している。圧縮性の高いピート層が含まれる地盤に対して沈下対策なく 4mの盛土がなされたため、その盛土荷重により大きく沈下したことが伺える。さらに盛土下部にはコンクリート片があり、SWS 試験の自沈層も介在する。品質の悪い造成宅地となっている。

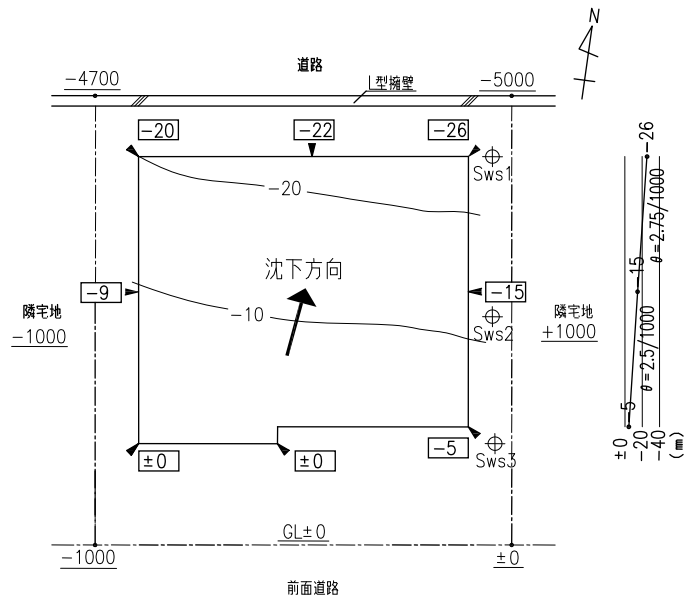
図1 相対沈下量 (mm) と傾斜角

現地は山地を大規模造成した団地の一区画であり、二階建戸建住宅が建築された。基礎仕様は布基礎で地盤補強はされていない。ほぼ同様の建築条件で半年早く竣工していた東側隣宅地の戸建住宅に不同沈下が発生していたため、本建物においてもレベル測量が実施された。竣工後6ヶ月の時点で最大相対沈下量が26mm、最大傾斜角が2.75/1000となっていた（図1）。

鋼管杭打設によるアンダーピニングによる不陸矯正工事を行った。

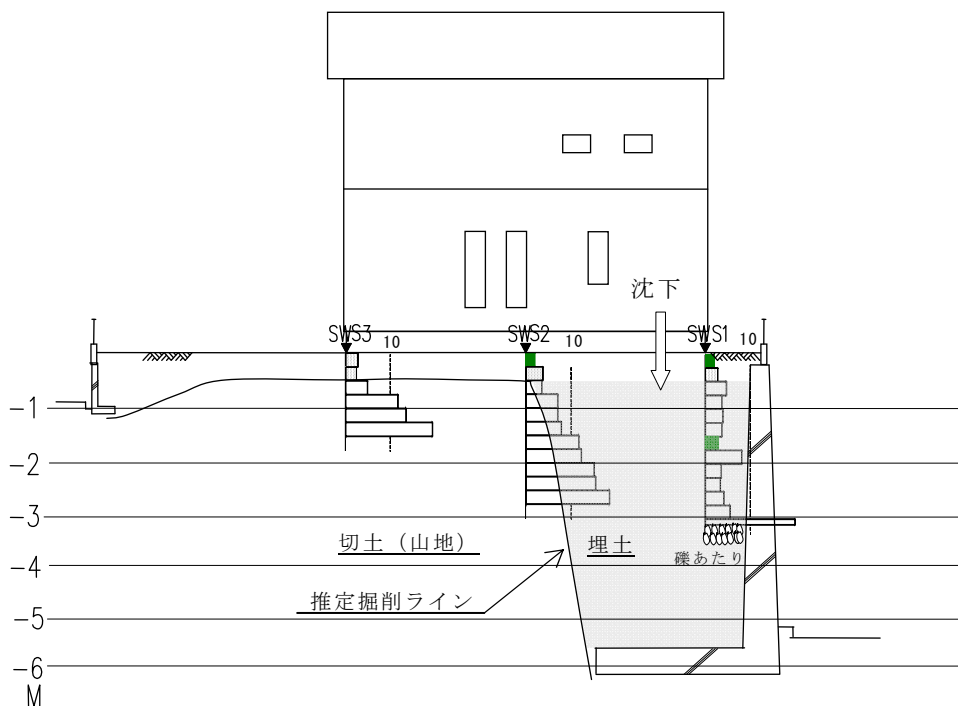
図 3 SWS 試験結果と推定断面図

宅地のほとんどが切土の範囲となっているが、見えがかり高さ 5m の L 型擁壁が存在している。L 型擁壁の場合、ベースを設けるため見えがかり高さ程度は掘削されていることが多く、L 型擁壁の背面土は埋土（盛土）となる。スウェーデン式サウンディング試験（以下 SWS 試験）の結果とともに図 3 に示す。

埋土の収縮によって不同沈下が発生している。建物の支持地盤が切土、埋土（盛土）にまたがる場合、切土側には収縮沈下は発生しないため、不同沈下となりやすい。
