**平成 24 年度 京都大学防災研究所共同研究  
一般研究集会**

強い揺れと津波が想定される  
伝統的町並みを有する地域を如何に守るか？  
報告書

平成 25 年 3 月

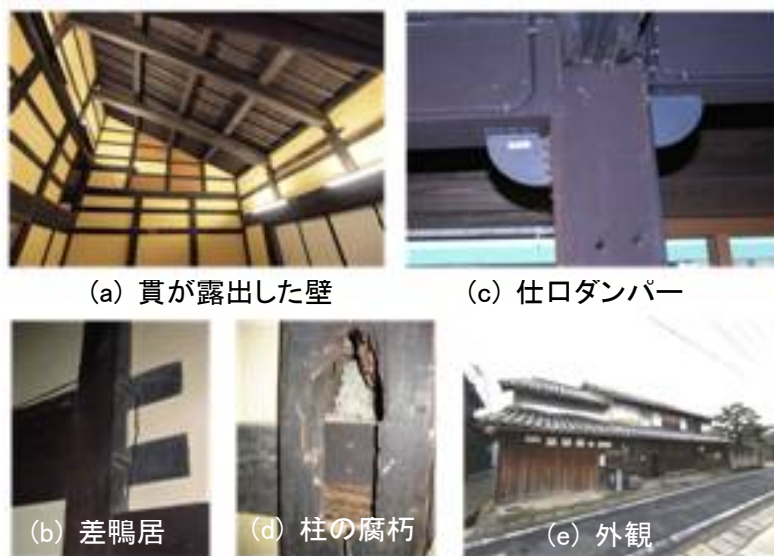
写真 3 伝統的住宅の特徴

伝統的な住宅には貫が露出した壁がある吹き抜けの空間が存在し(写真 3(a)), 差鴨居には鼻栓が多く使用されており、ほぞが土壁に埋められているものも存在した(写真 3(b))。また、込栓が 2 本挿されている接合部も見られた。

10 棟の調査住宅のうち 2 棟には仕口ダンパーが設置され、耐震補強されていた(写真 3(c))。いずれもけた行方向の補強に用いられ、荒壁パネルの使用やアンカーボルトによる接合部の補強なども見られた。

7 棟の調査住宅で目視とヒアリング調査により蟻害経験が確認された。柱の腐朽による貫の露出が確認できたものもあった(写真 3(d))。柱や横架材が腐っていても、腐った部材は取り除かずに添え柱などを用いて補強している住宅も存在した。けた行方向で最大 $0.085\text{rad}$ 程度, 張り間方向で最大 $0.022\text{rad}$ 程度の柱の傾斜が確認できた。住宅の傾斜方向は張り間けた行・東西南北で, 地区共通の特徴は見られなかった。

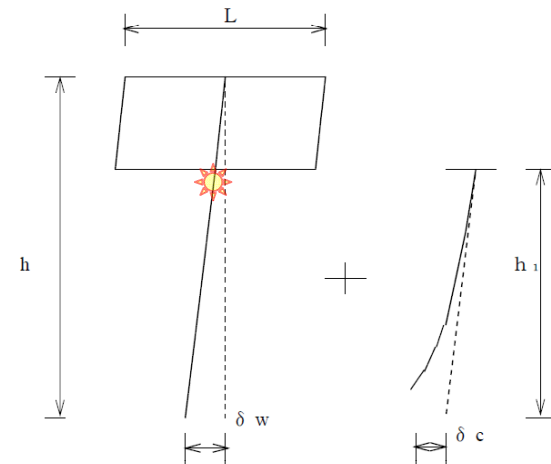
# 垂壁直下の柱の変形と損傷

垂壁の高さが高くなると $\delta w \rightarrow 0$ 、垂壁直下で柱折損

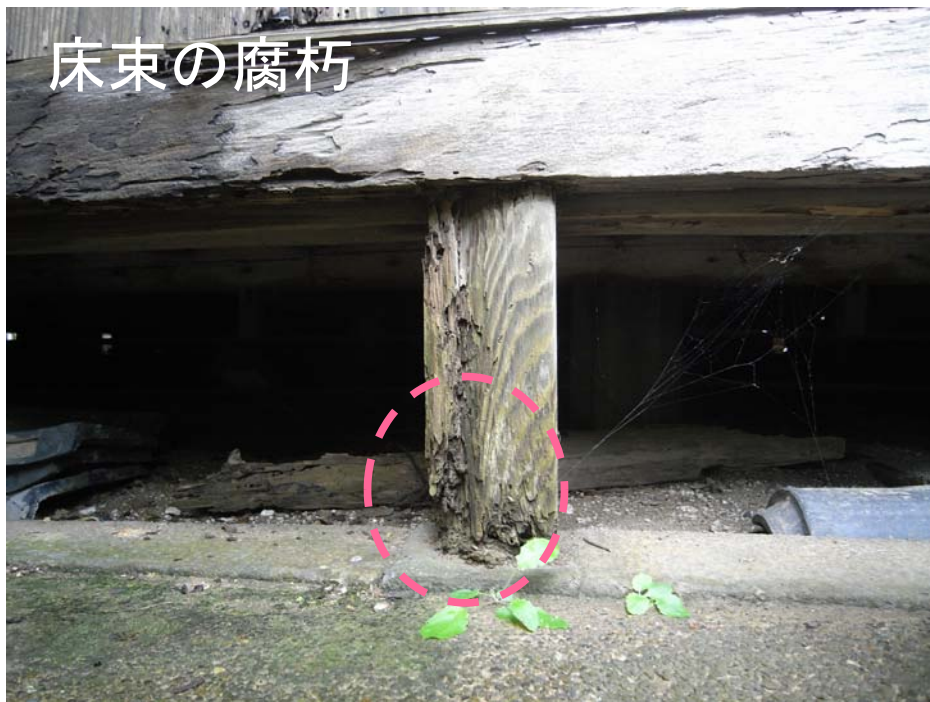
床束の腐朽

## 劣化対策

湿度(含水率)が高い

蟻害・腐朽の危険性

- ①湿度を低下
- ②定期的な点検

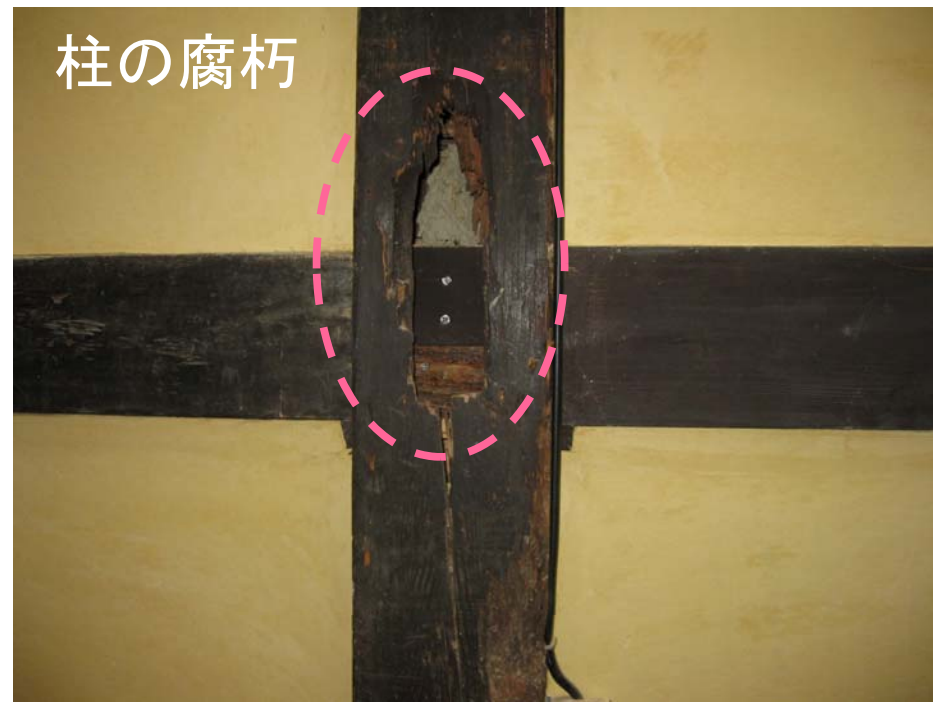
柱の腐朽

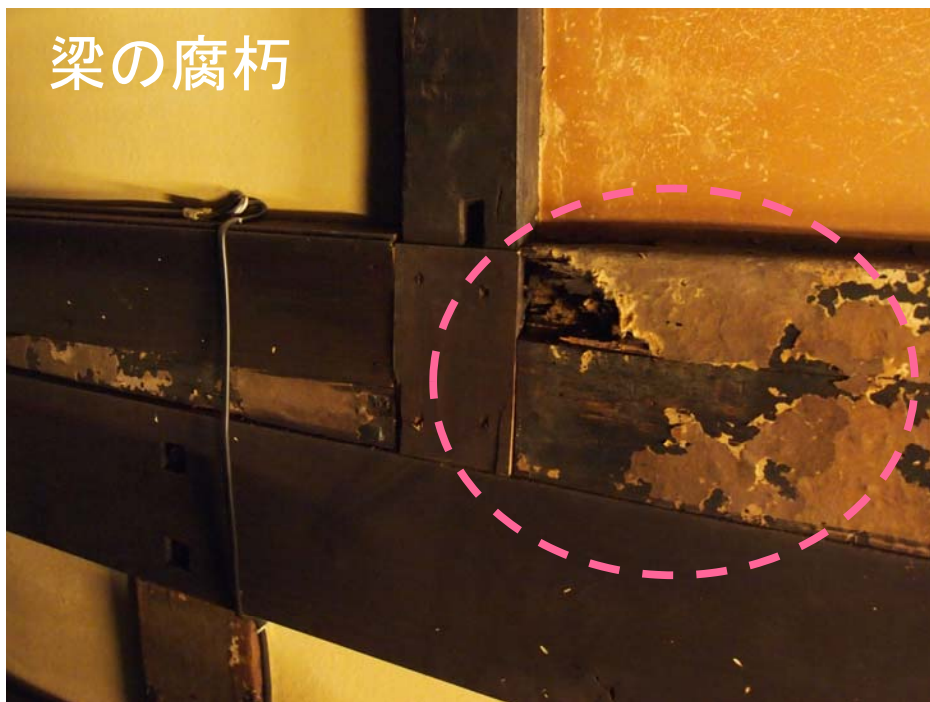
梁の腐朽

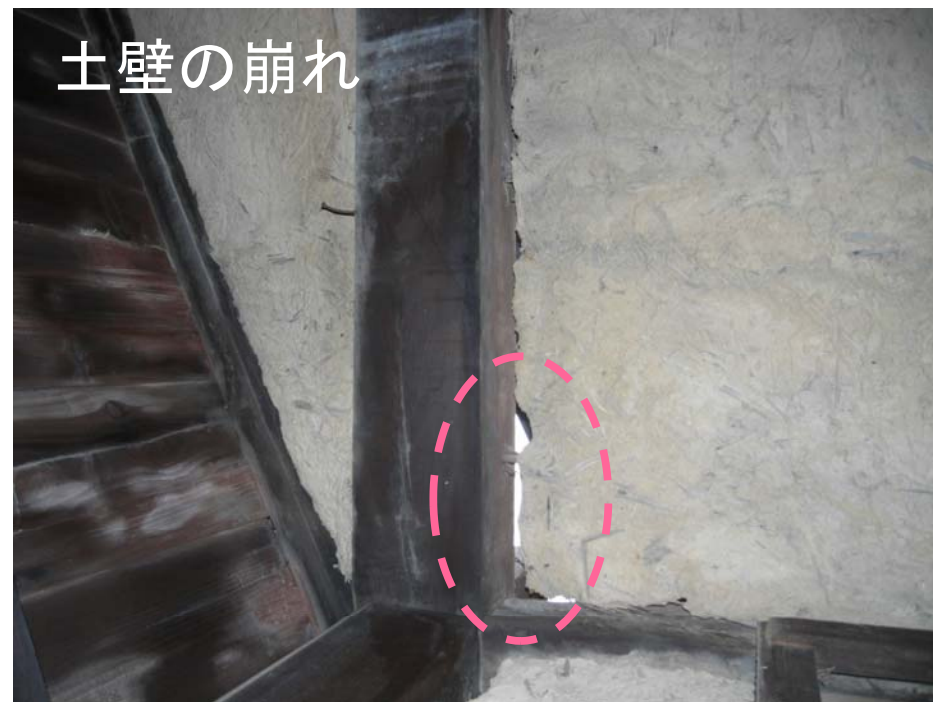
土壁の崩れ

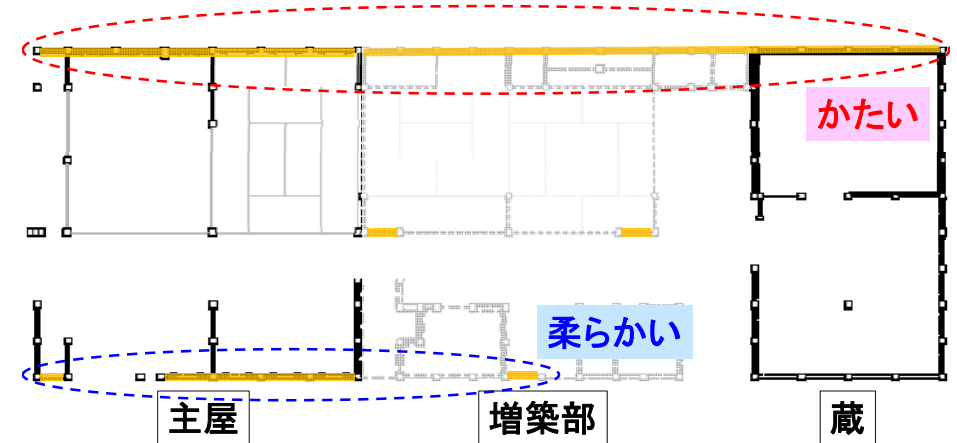
## ねじれ ~立石茶屋を例に~

増築によってねじれて揺れている
