3.3 2011年東北地方太平洋沖地震による津波被害

(池田 碩, 上野鉄男, 奥西一夫, 志岐常正)

3.3.1 被害の概要

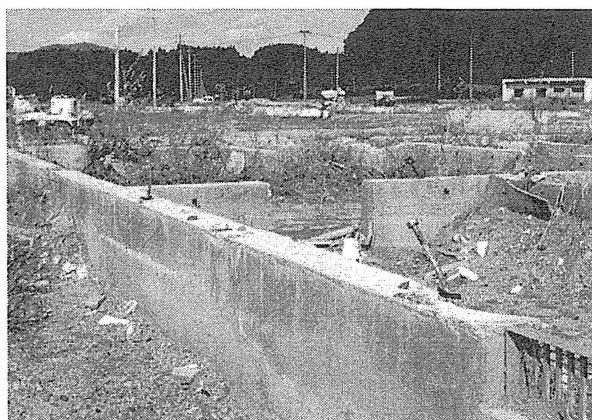
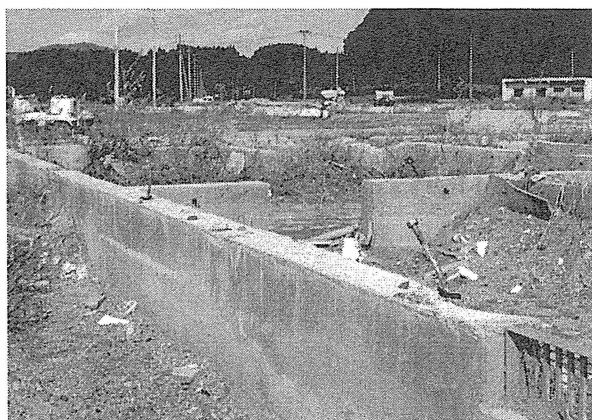
写真 3.3.2 高田高校のすぐ南側の被災家屋跡（2011年10月撮影）

津波が市街地や住宅地を襲うようすが、高台やビルの屋上などから撮影された動画で公開され、それを見て大変驚いたのは筆者だけではないであろう。筆者の驚きの最たるものは、木造家屋があたかも船のように、津波氾濫流に対してほとんど無抵抗に流れていることである。筆者はかつて、流動性の高い斜面崩壊の一部分の動画を見たことがあるが、そこでは一条の泥流状の土砂の流れに樹木が立ったまま載って、あたかも貨物列車のように、形を保ったまま一定方向に動いていた。これとの類推で、地震による液状化、あるいは図 2.3.6 に示されるような津波の急速載荷による液状化などで家屋の下の地盤が流動化し、建物基礎もろともに津波に押し流されたのではないかと推測したが、これは誤りであった。筆者は 2011 年 10 月の国土研エクスカージョンに参加して石巻市、陸前高田市、大船渡市などの被災地を視察したが、石巻港近くの被災地で家屋が流亡した跡をみると、建物基礎は健在であるが家屋は土台ごと流されているものがほとんどであった (基礎と土台については写真 3.3.1 (転載元は http://www.youtube.com/watch?v=8D76f69w_z0&feature=related) を参照)。陸前高田市高田町中心部の被災地を視察した時は、家屋が流亡した跡地は既にブルドーザー等で整地されており、観察が不可能であった。しかし、被災直後に撮影された写真や動画映像を見ても、津波氾濫流による地盤の侵食やガレキを含む堆積物の被覆のため、木造家屋の基礎・土台の残存状況は確認できない。少なくとも宅盤の侵食が起きた区域では、木造家屋は基礎を含めて流亡したと考えられる。高田高校の RC3 階建て校舎のすぐ南側のかなり大きい木造建物の流亡跡では布基礎がほぼ健在であったが、写真 3.3.2 に見られるように、基礎と土台をつなぐアンカーボルトも、ナットと座金を含めて残存しているものが多かった。こ

の状況は石巻港近くの被災地（2011年10月に調査）でも同様であった。このことは津波に襲われた木造家屋はまず土台を含む建物躯体が基礎から分離されて浮き上がり、次に津波の流れによって押し流されたことを意味する。筆者自身の住家の建築状況を振り返ると、アンカーボルトの位置精度を考慮して、土台には大きめの穴をあけてアンカーボルトを通してあった。そのため、津波を浴びた家屋が浮き上がろうとすると、座金が「おちょこ」状に変形し、土台は簡単に基礎から分離されてしまったものと考えられる。写真 3.3.2 ではアンカーボルトがほぼ上を向いて残存しているが、これは津波遡上流が背後の校舎に当たって大部分が堰き止められ、水位上昇は速かったが流速は小さかったためではないかと考えられる。石巻港近くの被災地ではアンカーボルトは斜め、あるいはほぼ水平方向に折れ曲がっており、家屋は水平方向に押し流されながら浮き上がったことが推察される。

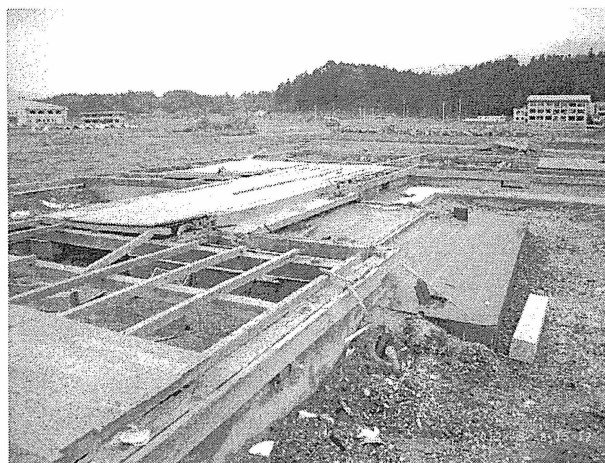
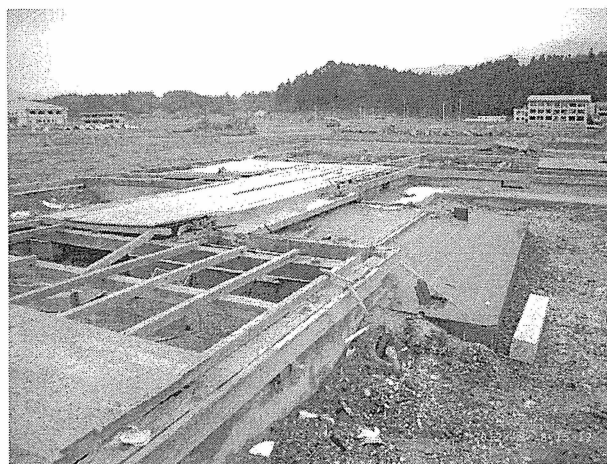
写真 3.3.3 高田高校（背後の建物）の南方、国道45号線近くの木造建物の床

2012年3月8日に筆者が国道45号線バイパスとJR大船渡線跡の間の低地の被災状況を歩き回ったところ、2棟の建物跡で床が残存しているのを発見した。写真 3.3.3 は木造家屋で集会所または民家と思われるが、布基礎だけでなく、土台とその上の床板も残存している。ここでは土台がアンカーボルトを介して基礎にしっかり締結されていたように思われるが、柱の臍（ほぞ）が土台に差し込まれている部分が破断し、柱と壁が屋根を含めて流亡している。これは、家屋が浮き上がる前に津波の衝撃的な力によって柱が引きちぎられたものと考えられる。

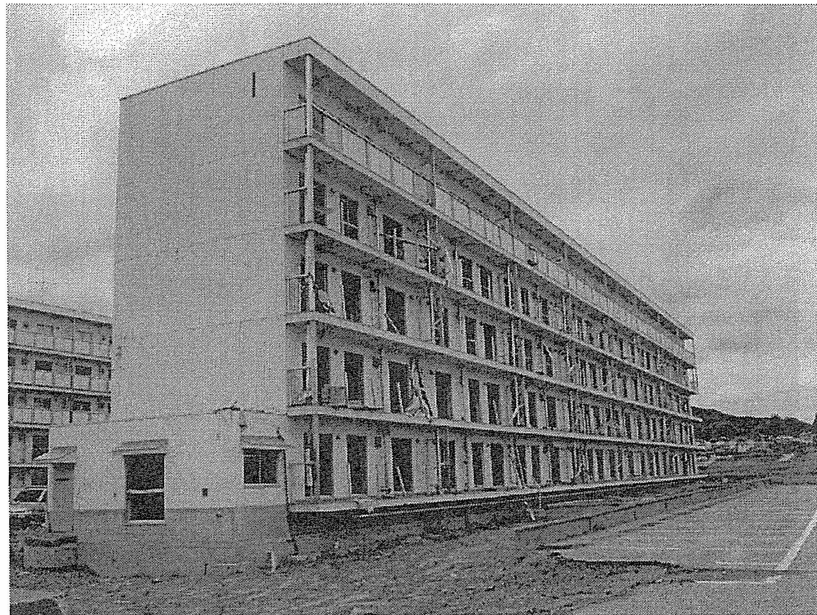
写真 3.3.4 海側にある雇用促進住宅の南面の被害状況

写真 3.3.4 は海側にあつて津波の直撃を受けた雇用促進住宅の南面の被害状況である。雇用促進住宅の玄関は北側にあり、写真に写されているベランダは南側にあつて、津波が来襲した海側に面している。写真から、1階から4階までのベランダの覆いは全て流失し、ベランダに出入りするためのサッシの枠もほとんど流失していることがわかる。5階はベランダの覆いが流失せずに残っており、津波による浸水はなかったようである。

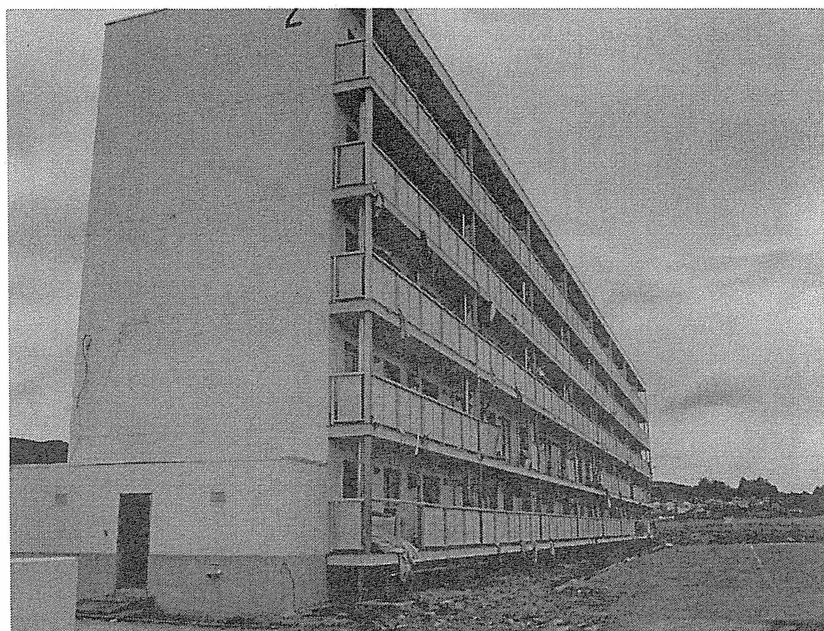
写真 3.3.5 山側にある雇用促進住宅の南面の被害状況

写真 3.3.5 は山側にあつて海側の住宅の背後に位置するため津波の直撃を免れた雇用促進住宅の南面の被害状況である。写真から、1階の両端の一部のベランダの覆いと2階の中央付近のベランダの覆いが流失しているが、その他ではベランダの覆いが流失せずに残っていることがわかる。また、ベランダに出入りするサッシの枠はほとんど流失せずに残っているようである。

以上に見たように、海側の雇用促進住宅に対する津波の破壊力が大きいことに比較して、山側の雇用促進住宅は海側の住宅の背後に位置するために、それに対する津波の破壊力がかなり小さくなっていることが確認できる。

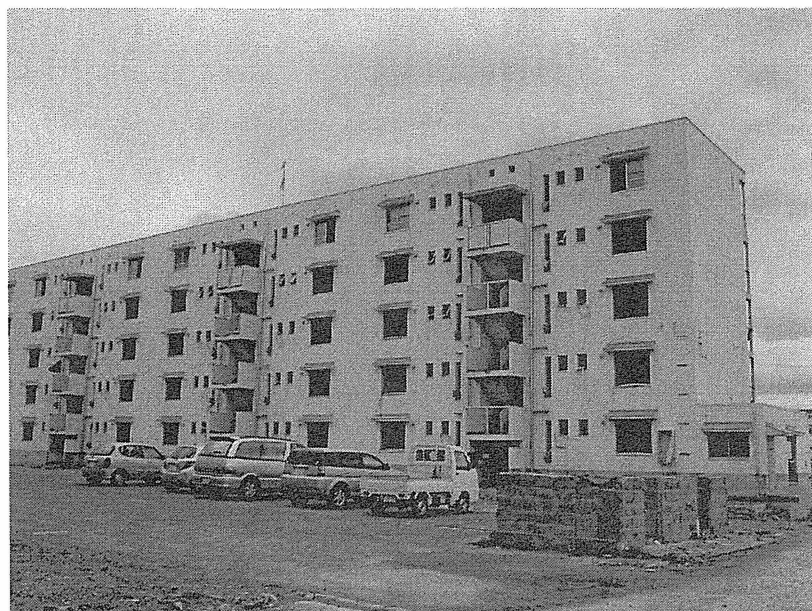
写真 3.3.6 海側にある雇用促進住宅の北面の被害状況

写真 3.3.6 は海側にあつて津波の直撃を受けた雇用促進住宅の北面の被害状況である。雇用促進住宅の北面には階段と各住宅の玄関があり、階段の踊り場には覆いがあるようである。写真から、3階から4階にかけての階段の踊り場よりも下の覆いは全て流失していることがわかる。また、4階までの居室の窓枠も全て流失しており、津波の速い流れが通過したと考えられる。5階は浸水しなかったために窓が流失せずに残っているようである。

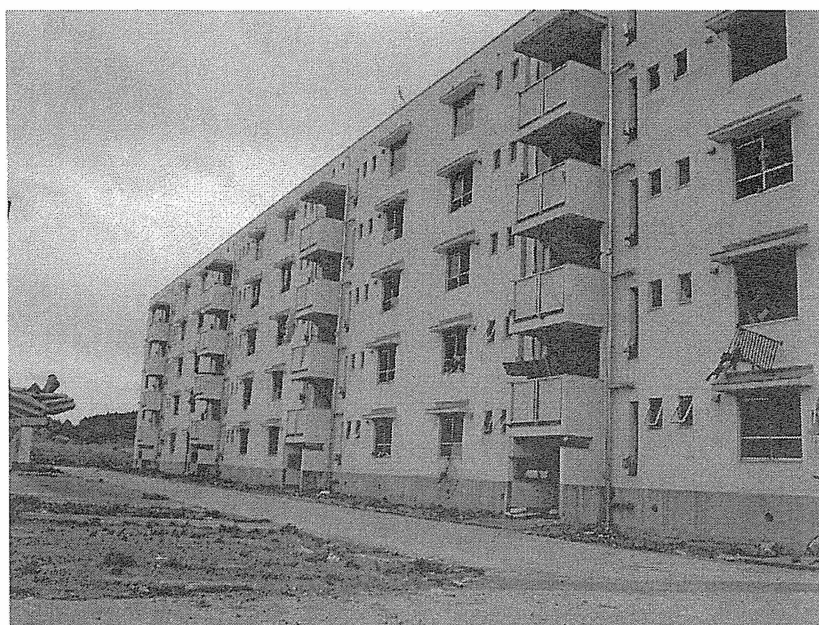
写真 3.3.7 山側にある雇用促進住宅の北面の被害状況

写真 3.3.7 は山側にあつて津波の直撃を免れた雇用促進住宅の北面の被害状況である。写真から、階段の踊り場の全ての覆いは流失せずに残っており、4階までの居室の窓枠がほとんど流失せずに残っていることがわかる。部分的には、4階までの居室で流失せずに残っている窓ガラスもあるようである。

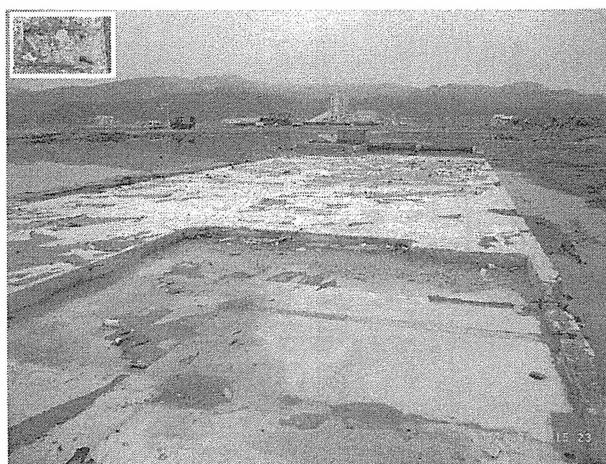
写真 3.3.8 高田高校の南方、国道 45 号線近くの鉄骨造の建物の床

写真 3.3.8 は写真 3.3.3 の被害建物の近くに発見した鉄骨造または RC 造と思われる集会場のような建物の跡である。床はコンクリート造で直接宅盤に接していたため、床の流亡は免れているが、柱、壁、屋根は流されて跡形もない。柱の付け根部分のクローズアップを写真 3.3.8 の左上隅に貼り付けてあるが、柱のコの字型または口形の鉄骨は根本から切断され、それを充填していたコンクリートの跡は少しえぐられたような形になっている。この建物は津波の中で浮くことはなかったであろうが、津波の極めて衝撃的な水圧によって柱の鉄骨が一気に剪断されたものと思われる。

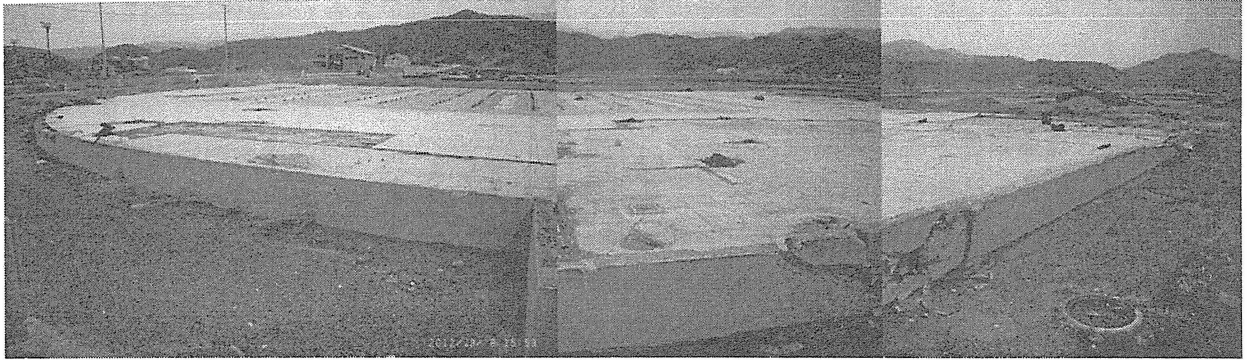
写真 3.3.9 高田松原西交差点のパチンコ店「セントラルウェーブ」の跡

高田松原西交差点の北西角にあったパチンコ店「セントラルウェーブ」の跡を写真 3.3.9 に示す。床に壁の痕跡がほとんどないので、壁は鉄骨の柱にパネル状のものを張った、カーテンウォール状の構造であったと考えられるが、鉄骨の柱は床面の位置で剪断されるか、床から 10cm の高さでねじ切られており、津波の衝撃力の大きさを示すものと言える。写真の奥の方に細い柱が

多数、根元付近から剪断されているが、これは遊技台を支えていたものと思われる。

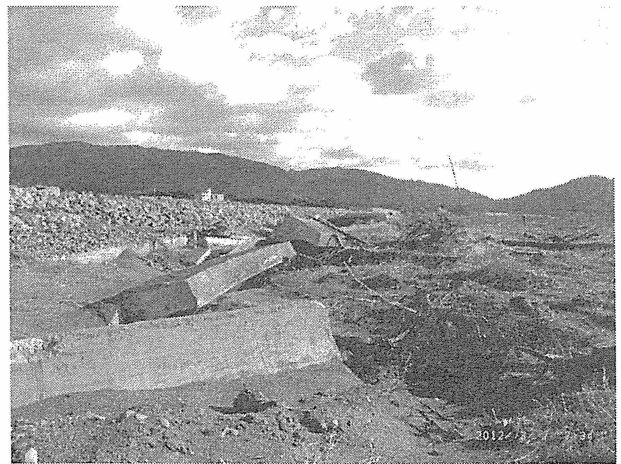
写真 3.3.11 津波で崩壊した防潮堤 (背後の碎石積みは仮設防潮堤)

チリ地震津波を契機に1960年に高田松原に建設された高さ5.5mの防潮堤は3.11津波によって、あたかも積み木細工を崩すように崩壊した。写真3.3.10にウェブページ ([http://www.geocities.jp/noramamatplus/no112rikuzentakata.html](http://www.geocities.jp/noramatsuplus/no112rikuzentakata.html)) に掲載されている被災前の防潮堤を、写真3.3.11にほぼ同じ場所の被災後の状況(2012年3月7日撮影)を示す。

写真 3.3.11 では防潮堤の受圧部を構成していたコンクリートのブロックは津波の引き波によって海側に引きずられ、ばらばらにされたように見受けられる。脇ノ沢から小友干拓地にかけては、写真 3.3.12 に見られるように受圧部が海側に転倒している事例が多い。その原因は容易に分かる。写真 3.3.12 の人物の背後に見える控え壁は防潮堤の受圧部が陸側に押されるのに対しては十分な反力を発揮できるが、津波の戻り流の水圧によって海側に押される受圧部を引き留める作用は発揮できないのである。写真 3.3.12 の場合のように防潮堤の後背地が広くない場合は、戻り流の水量が大きくないが、写真 3.3.11 の場合のように防潮堤の後背地が広く、遡上した大量の海水が防潮堤の背後から海に戻る場合は、受圧部はバラバラにされて海側に散乱することになったと考えられる。

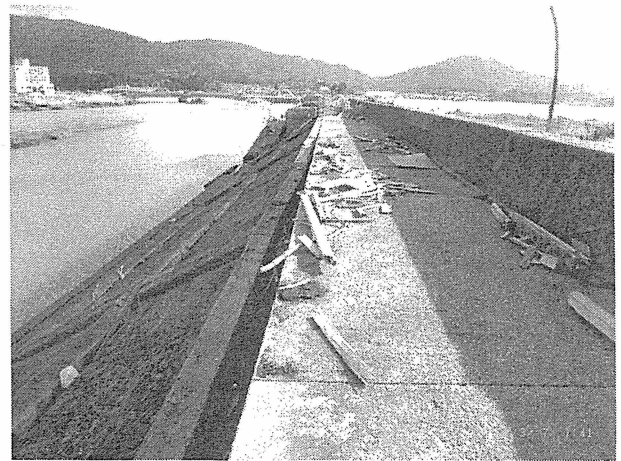
写真 3.3.13 高田松原の僅かに損傷した防潮堤

防潮堤が一応健全であったり、写真 3.3.13 のように僅かに変形した程度であったりする部分が僅かながら存在するが、そのような場所で横断面を簡易測量した結果を図 3.3.5 に示す。測線・4 では防潮堤は海に面しており受圧部は鉛直に近い。そして陸側の堤防下には道路が残存している。その他の測線では海側が高田松原になっていたので受圧部は緩勾配になっていたが、測線・3 を除
