# 地球

### 但北地震踏査記

石川 成章

## 一、踏 査 日 程

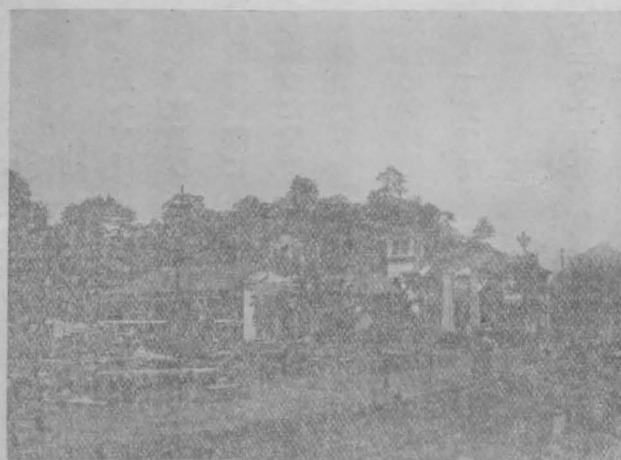
城ノ崎驛頭燒跡

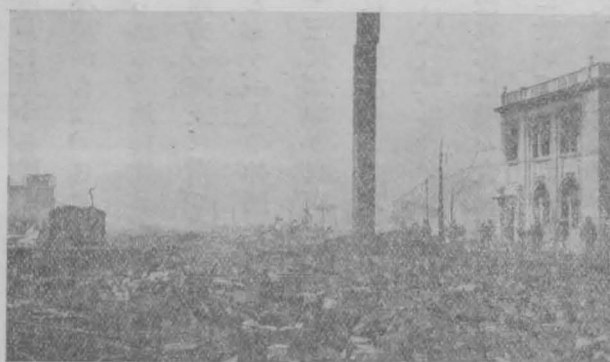
豊岡町焼趾

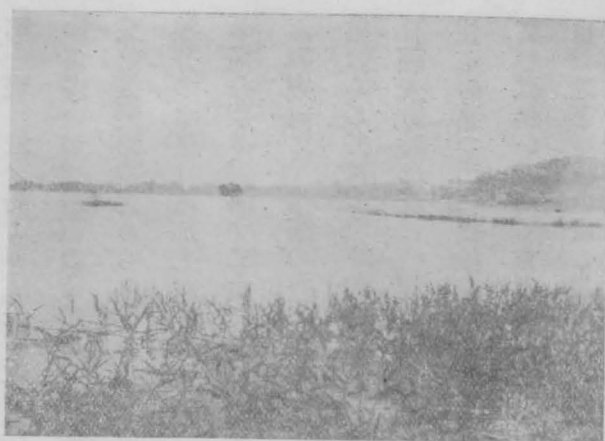
葛野で中海に沈没した田畑全景

は日夜増大して行く傾がある。葛野の南方田地には斷層狀の段がなくて浸水してゐる。

歩の田畑が沈水した。此地域は最近二十年間に生じた三角洲で大正七年の洪水後肥沃なる田地と化するを得たもので大震と同時に沈下し其後も沈降が繼續し私共を案内してくれた人の話では平均一丈であるとの事であつたが松山教授の實測では最深四十尺である。沈下區域の中頃には段があつて三尺位の深さとなり、葛野部落の西にある桑畑は更に水面より三尺の段をなして陸となる。新海岸線は開墾前の海岸線に復した、陸地測量部五萬分一豊岡號にある地形は舊のまゝであるが海岸線の復舊のあつた今日では改訂の必要がなくなつた。段はほゞ南北で斷層狀をなしてゐるが軟き砂地なるため波に洗はれてごんごん切り崩され浸水區域

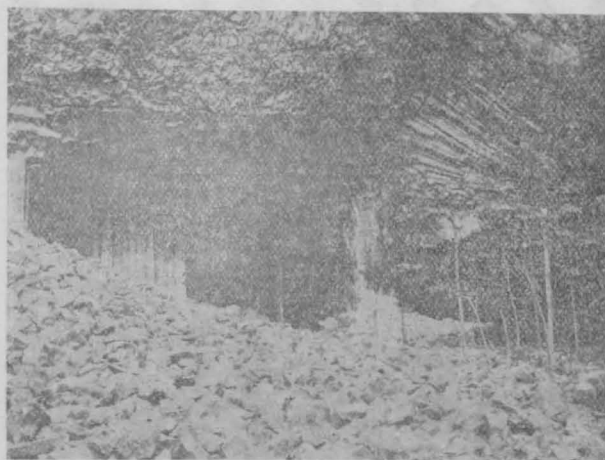
洞 武 玄

玄武洞の南に隣れる小玄武洞は異状なきも、玄武洞北方上方崖の一部崩落し、扇狀地狀に岩塊を集積し、洞の北側入口の一部を梗塞した。洞門岩柱に割れ目を生じ、柱のく字形を爲せるあり、洞内は危険にして入るを得ざるも異状は無い様である。

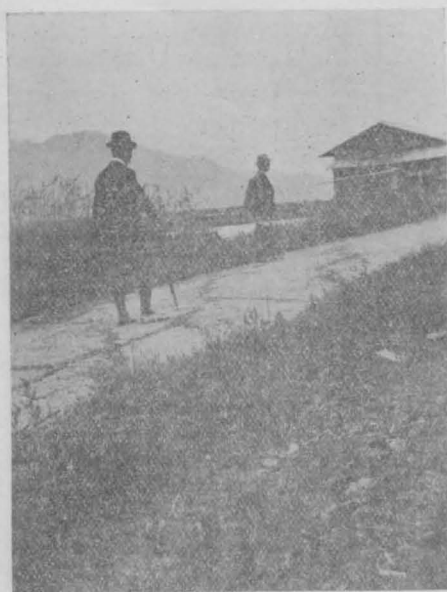
桃島橋の北には、道路にも水田中にも大龜裂があり、道路に平行のものは三條あり、幅約十糧、延長十間餘に及び、道路を横ざるものは、幅二十二糧乃至三十五糧の大龜裂で、北四十五度東に走り、

桃島道路及水田龜裂

延長約三十二間に達して居る、この龜裂は道路から田圃に斷續して、石英粗面岩より成れる丘陵を繞りて居る様に見受けられる、この附近水田中の龜裂には、處々土砂の小噴口があつて、北三十度東の方向に配列し、其最大噴口、長徑百二十糧、短徑七十糧に及ぶものがある。

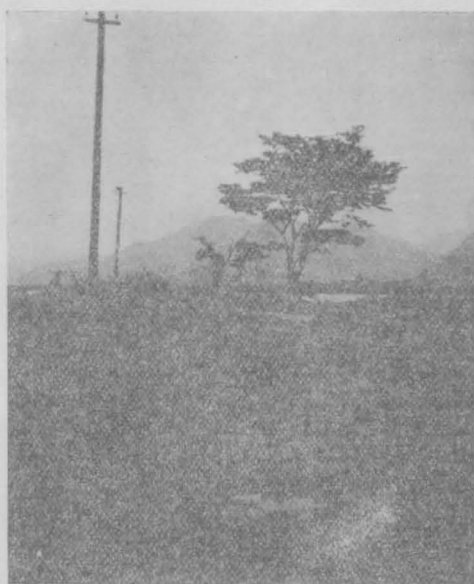
桃島水中田の砂土噴出孔

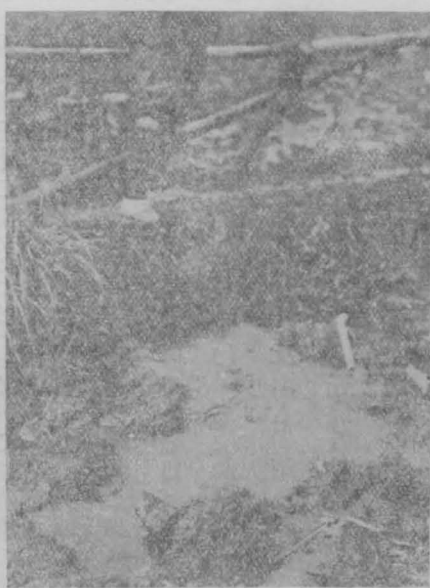
桃島の砂土噴出孔

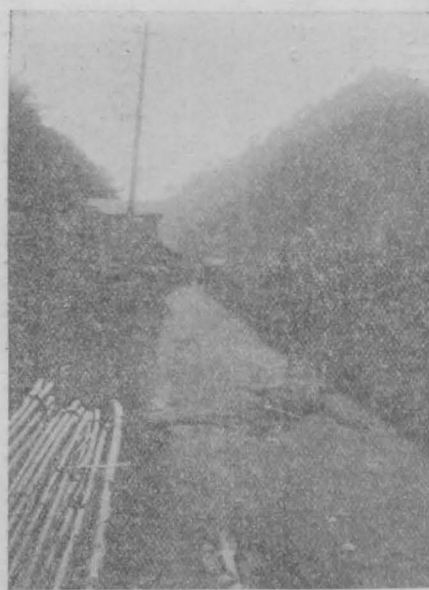
東南に道路を斜に横ぎつて幅十糎、北十度東に走れるもの、幅五糎、北十五度東に走れるもの、及び飯谷の西北に於て道路に平行に幅五糎、長さ十五米、北二十度西に走れるものがある、樂々浦、飯谷の中間に道路を横ぎつて北十度西に走り、幅十一糎、東北側が五糎落下せるものがある。この線の方向に山脚に小なる山崩がある。

樂々浦飯谷間道路上方龜裂

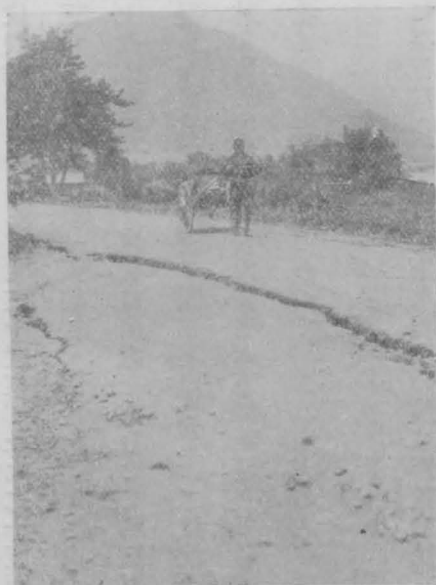
小坂村字水上より、出石町の北に至る間、縣道上に次の如き數多の龜裂がある。字水上縣道上の龜裂。

裂龜の上道縣北の町石出

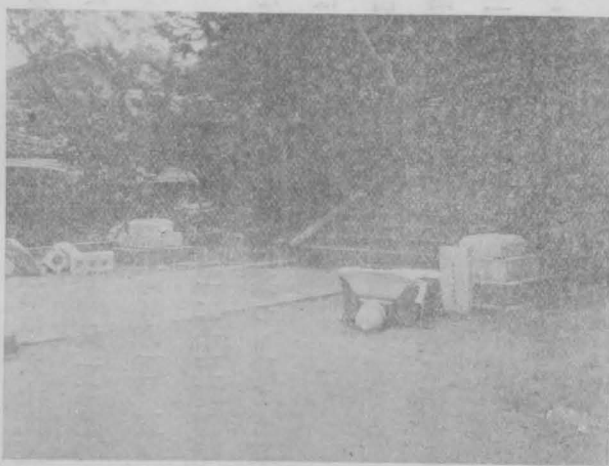
田鶴野村船町天満宮の新しき石燈籠は南七十度西に倒る、火室木製のものには倒れず、重心低き爲めである。船町式内社鳥居眞西に倒る、山本村に於ける圓き石燈籠は、南六十度西に倒る。

船町天満宮の石燈籠倒潰

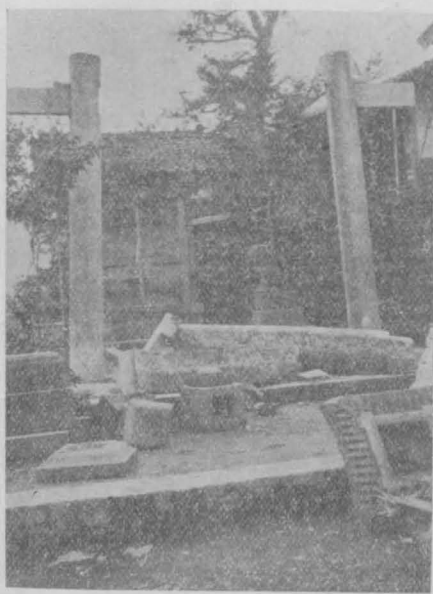
出石町北端蛭子神社の華表倒潰

の石華表は潰れ、其前の石燈籠二基中、一は南五十度西に倒れ、一は南五十度東に倒れた、併し町の南部にある水天宮の石華表は倒れず、其前の石燈籠も南北二基の内、南の一基は倒れたが、北の一基は倒れない、(其後直したから倒れた方向は明でない)。

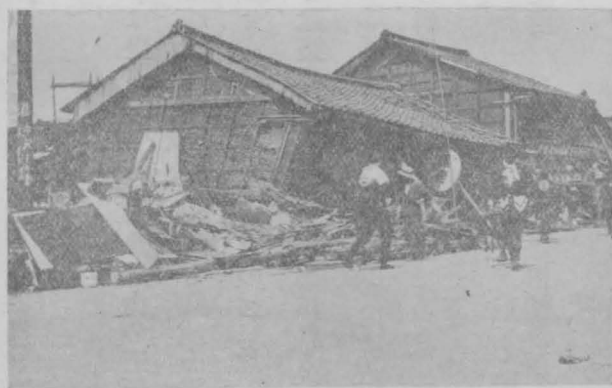
豊岡町は城崎町と共に震火災の最も激甚であつた箇所である。宵田橋以南、コーギヨ一寺以北及び停車場前通り附近が焼残つて町の中央部は全く灰燼に歸してをる。これ等焼残つた部分を見るに停車場前通りなどは倒潰家屋もかなり多いけれども概して被害の大きい割合には全潰家屋は多くない事が認められる。失火のために致命的損害を被つたので地震そのもの、破壊作用は津居山城崎など、比べれば遙かに輕微なものである。焼残つた部分は相當に完全に残つた家屋が大多数である。

豊岡駅前通り
