北伊豆地震地踏査記 (第一、二圖版附)

君塚 康 治 郎

十一月廿七日から十二月五日まで、箱根海平から田代、丹那、浮橋を経て原保に至る大斷層附近此の西域山地及び三島から湯ヶ島に至る伊豆半島を縦に切半する冲積層地域を踏査した。其の概要を報告致し度。

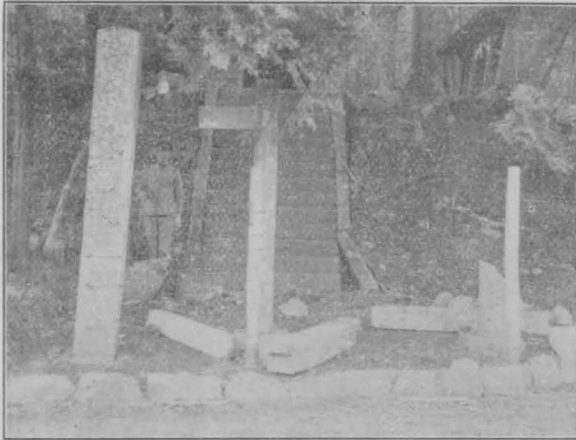
第二圖

る所に北八十五度西の龜裂があつて南側は凡そ五十種落下する。斷層及び龜裂により圍まれた凹所に水を湛へてゐる。再び西縁道路に沿ひ雁行斷層を成して火雷神社の鳥居の僅か西方を横ざり田代部落の西端を走り西縁の丘陵に沿ひ輕井澤の西端に及ぶ。火雷神社では石段と鳥居との間を過ぎ東側即ち鳥居側は北に移動すること八十二種に及ぶが垂直的の移動は認められぬ。田代輕井澤間にあつては略間道に並行して走る。輕井澤に近い畑では東側の北に移動すること一米六、西側が陥没して〇米六に達する。火雷神社附近で此の斷層に並走する斷層を見られるが、此所では前述の斷層の西凡そ四十米のところにも斷層があつて東側凡そ一米の落下を認められ、幅員四十米の小地溝を形成してゐる。又浮橋の北方約二千米の小字八丁と稱する所では六條の並走した斷層を見られるを以て、本斷層は一條ならずして並走せる數條の斷層を伴ひ幅員四十米内外を算し或は増し或は減じつゝ南下するものと思惟せられる。

函南村代火雷神社鳥居の(東側の)北に移動せしむるを狀するよりの望む

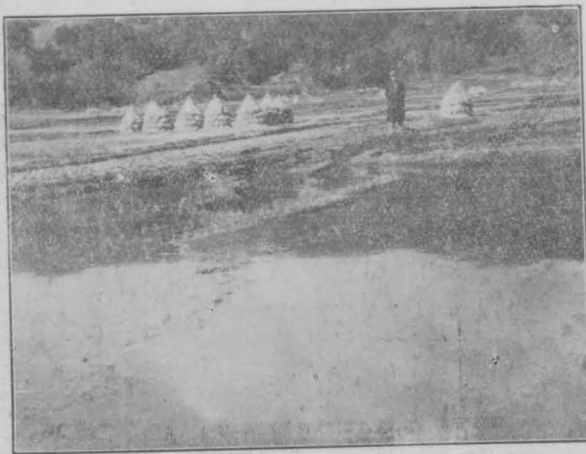
第三圖

に達するが全面に亘り鍋狀斷層により陥没せるを認められる。盆地の周囲では只龜裂となるが、同心圓をなす。中心に進むに従ひ階段小斷層をなしてゐる。此階段小斷層の認めらるるは直徑約三百米で落差十五糎乃至五糎、中心に近づくに及び、傾斜せる階段をなす。中心の陥没凡そ七〇糎に達し水を湛へてゐる。

函南村田代盆地陥没中央部に於ける傾斜階段斷層

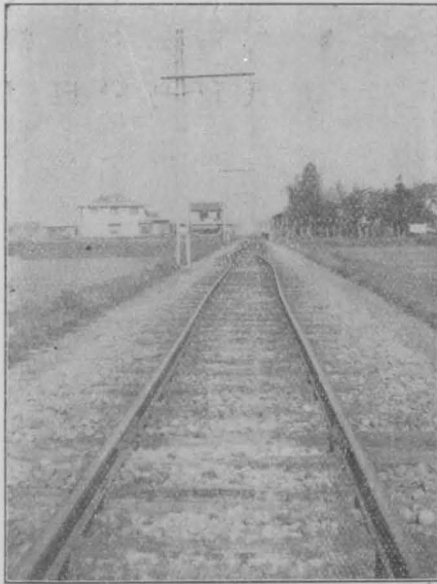
第 四 圖

大仁線伊豆仁田驛の南方凡二十米の地に北六十五度東の龜裂二條を水田中に認む此の龜裂に沿ひ鐵路はS字狀に撓曲してゐる。

大仁線伊豆仁田驛の南方二十米の地の
路線を撓曲する南方より望む

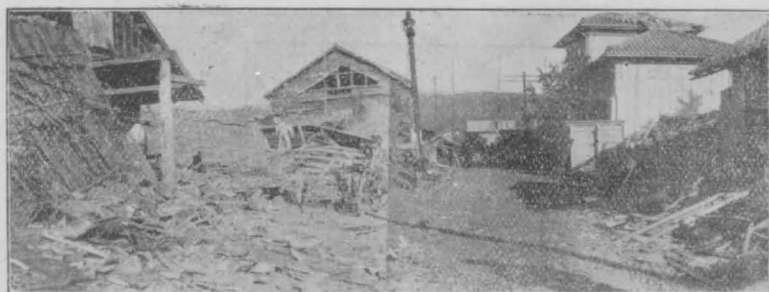
第五圖

伊豆長岡驛前通の倒壊家屋を方西より望む

名は大仁線原木停車場の倒潰に依る。また伊豆長岡驛附近では凡そ三十戸ばかりであるが死者十九名を算してゐる。

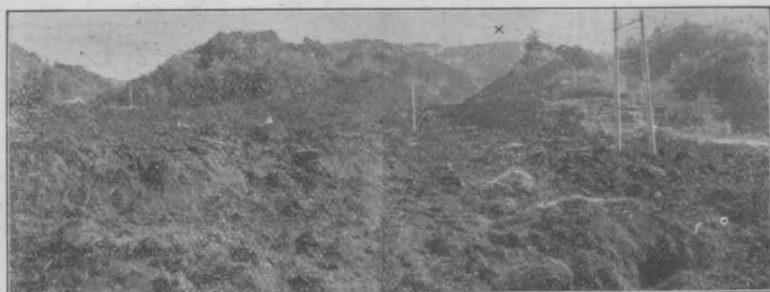
第六圖

下狩野村梶山の津浪を西南より望む(×片瀬山)

梶山の東南東一軒のところ、四百六米標高の片瀬山及び北十五度西の方向に開いた谷の崩壊した壩が地震直後谷を傳うて押し出し、谷口に位置した四戸の内三戸十五名を生埋めにし、尙も狩野川を突破して其の對岸の竹藪まで伸び狩野川を一時堰止めた。押し出壩の厚さ二丈乃至一丈長さ十數町、幅二百五十米に達し、押出の方向は南五十五度西谷の方向である。附近狩野川岸には凝灰岩層を基盤に壩を堆積してゐる。上大見村原保の斷層の北西延長上に位置してゐる。
