昭和五年十二月臺南州下に起つた

地震に就いての雜記

早坂一郎

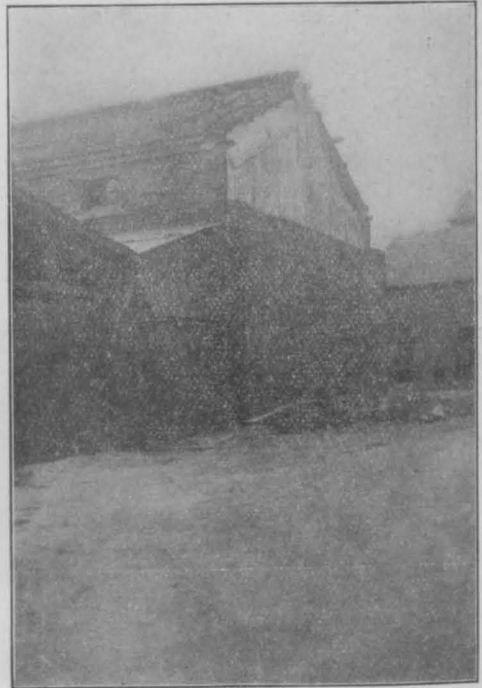
第二圖

(一)赤煉瓦造り倉庫—東西に延びた大きな建物。その東と西との壁が建物の本體から裂き離され、しかも東の壁の上部はくづれ落ち(第二圖)西の壁は南北兩側の壁との間に裂隙を生じ

新營なる鹽水製糖社會倉庫
被害の被

東西の間にたびの倉庫の東端部

が東へ轉落。
細かな點は更に數多あるが省略する。

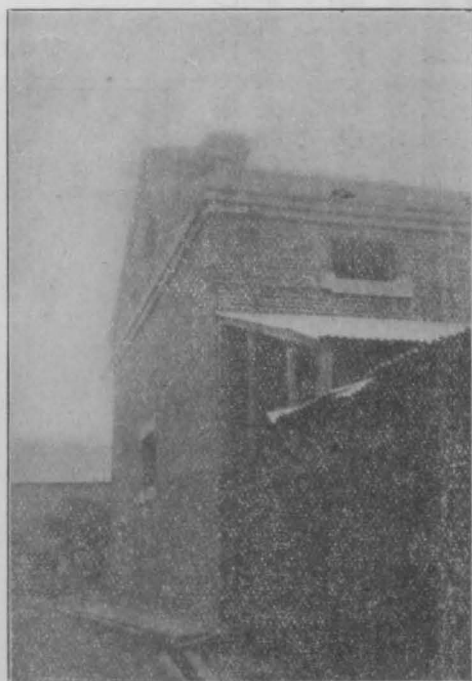
第三圖

た（第三圖）丈けで崩れ落ちては居ない。

第二圖と同一倉庫の西端裂目

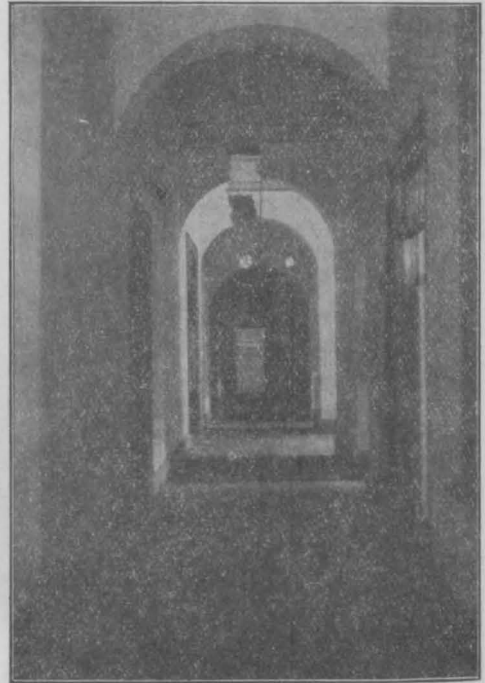
第四圖

（二）事務所の煉瓦建の玄關から直ぐの廊下（南北に走る）の天井を横斷する（すなはち東西向き）の^{アーチ}迫持のその中央部が抜け落ち、又は將に落ちやうとして居た。（第四圖）

新營なる鹽水港製糖會社事務所の被
害の一部份 東西向きの迫持の破損を示す

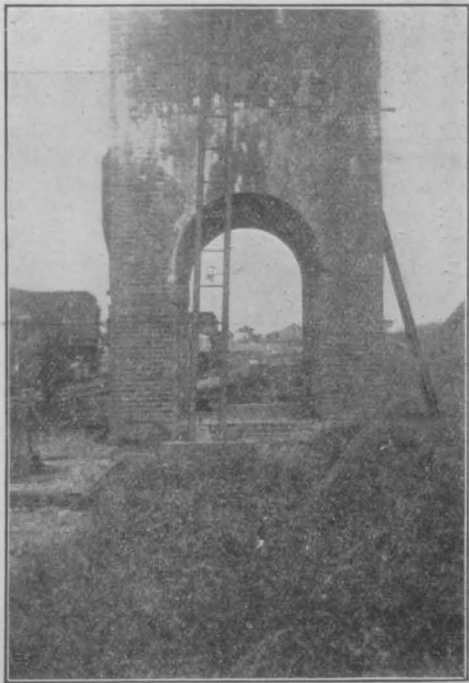
新營驛の構内に二個の給水タンクがあるが、南方のもの、トンネル状の脚部（北三〇度東—南三〇度西）が地面から約一・五米の邊で裂け、その上部が東方へ約四—五センチメートル程移動した。（第五圖）。

第五圖 新營驛構內給水タンク脚部の被害

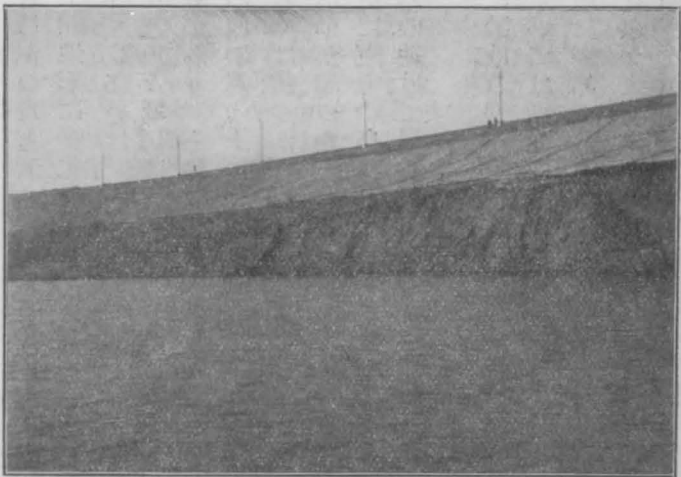
第六圖

嘉南大圳の被害と云ふのは、大貯水池の南北にのびた長い堰堤の内側、すなはち池に面した側が三個所大きく崩れ落ちた事である。堰堤の中央なる最大のもは八日の最初の地震(午後二時二十分頃)の時に生じ、第二の四時の地震で他の二個所がくづれたのである。堰堤の斜面は三十度近い角度で傾いて居り、その上部は大の礫を積んでかためたものであつた故に、急激な地動ですべり落ちたのは無理もない事と云はなければならぬ。唯、當時満水に近いまでに水を湛えて居た爲めに、水の振動が直接に崩れ落ちる刺戟となつたものであらう。第六圖はその崩壞の狀況を示すものである。

嘉南大洲烏山頭堰堤內側の崩壊
