地質學上より見たる惠那山前山の崩壊と

水害に就て

上 治 寅 次 郎

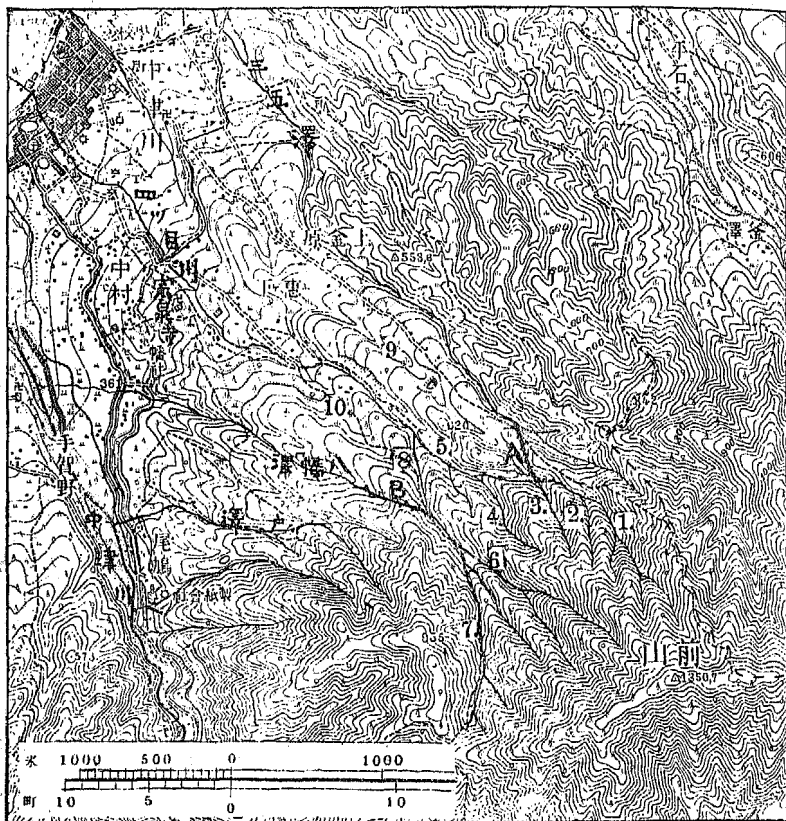
第一圖 前山・四ツ目川近傍地形圖

四ツ目川の谷はその最大なるものであつて、前山の西北斜面大部の澤を聚めて中津町に向ひ、本流中津川に合流する。全長約六籽。四ツ目川の灌域として前山斜面の主要なる澤は、百間瀧と稱する急崖より流下する本杉流^レ、中杉ガ澤、ヨシチ洞、コドヤ洞（以上の四谿谷は相合して杉流^レ澤となる）穴ガ澤、下ヘイデ澤（以上の二谿谷は相合して穴ガ澤となる）の六谿谷にして互に合流して四ツ目川となる。（第一圖參照）四ツ目川は最初一五度乃至二〇度の傾斜を保ち、扇狀地堆積物の間を幅二〇米以内の峽谷を成して流下するが、約二籽を流下して宗泉寺附近に達すれば、幅八〇米以上に擴大し、俄に緩傾斜となり一〇度以下、多くは五度乃至六度となり、茲に、廣大なる扇狀地を作りて中津町に及ぶ。中津町附近に於ける四ツ目川は扇狀地特有の分流を生じて流れたるもの、如く、主流四ツ目川は中津町のほゞ中央を流下し、其の東方には宗泉寺の東北より實戸^{サント}を経て中津川驛の東に向ふ分流を生じ、四ツ目川の西方には實戸附近より中津町の西部に、宗泉寺附近より同じく中津町の西部に向ふ凹地があつて、過去に於ては分流を生じて居たことを物語る。これ等の諸分流によつて限らるゝ中間の地は緩慢なる隆起帯をなし、殊に主流四ツ目川の西方、町役場、

く、到底四ツ目川の比でない。其他二三の小谿は四ツ目川の谷頭浸蝕と谷底浸蝕とが特に顯著なるためにバイラシーが行はれ、現今は截頭谷となり、單に空谷と化して居る。例へば四ツ目川と三五澤との中間にある一小澤（大溜池を作りて灌漑に利用せるを以て假りに溜池澤と呼ぶ）は、往時は四ツ目川の上流たる杉流_レ澤に連絡せるものなるべく、又、四ツ目川と戸澤との間の二小澤（假りに大石澤、八幡澤と呼ぶ）は往昔に於ては穴ガ澤の一部の水を通ぜしものなりと推定さる。（第一圖參照）かくの如くして四ツ目川は多くの他の澤の上半を奪ひ、其の流域を擴大すると共に、砂礫を流下せしめること多く、下流には扇狀地を形成し、特にその流域に洪水を多からしめる原因をなして居ることは地形上より明かである。

①四ツ目川の上流本杉流の澤を三五澤方面に分水せしむること。この距離最短二百米最長四百米、②四ツ目川の他の一上流穴ガ澤の一部を八幡澤方面に分水せしむること。この距離二百米乃至四百米。(第一圖參照)

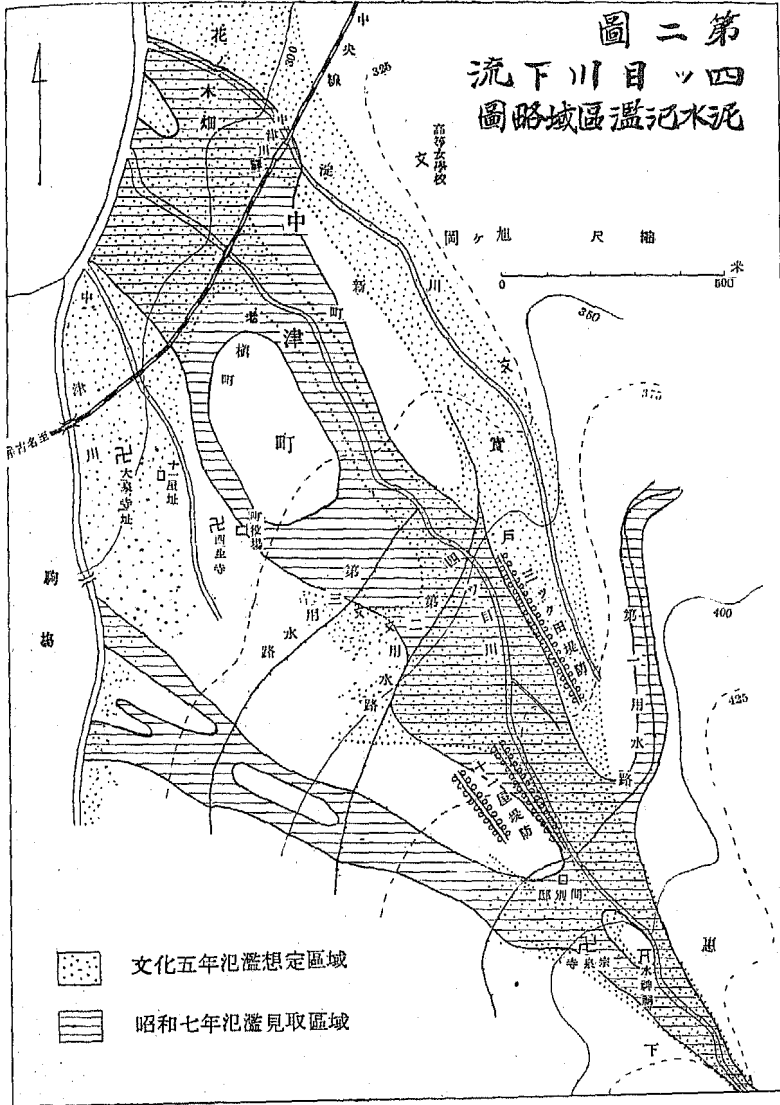
第二圖

上、一帯の田面、家屋を荒廢せしめ、昨日の美田は今日の積と化して居る。川幅の急激なる膨大、階段状の田地の多きことは、この附近に於て水勢を頓に衰へしめる原因となり、上流より運び來れる岩塊を壘々として堆積せしめることゝなつて徑二・八米巾二米に及ぶ大塊も轉々として残つて居る。往時の洪水に於てもこの附近は慘害を蒙むる區域なりしものゝ如く、十一屋堤防、三ツク田堤防などの大堤防が築造され半ば埋没されて現存して居る。(第二圖參照)

更に下流中津町に近づけば第二用水路の堤防があり、この水路によりて氾濫區域は稍縮少されて中津町に入る。中津町内にては主として河岸に近く巾百米内外の區域に家屋流失、又は被害特に大なるものが多い。中津町を横斷する川筋は處々にS字形を描きて彎曲せる處多く、而も川巾僅に六米乃至七米に過ぎず上流よりの土砂堆積のために河床埋没せるが故に、聊かの洪水にても氾濫を免れ難き狀況にあるを以て被害を大ならしむ。例へば河流の屈曲地に位する一家屋に於ては直徑一・五米にも餘る花崗岩塊が屋内處々に流入した。又、鐵道中央線が四ツ目川を横斷する小鐵橋は流木土砂のために橋下を閉塞され、河水は四周に氾濫し、中津川驛構内に浸水し、土砂を堆積せしめ鐵道を不通とならしめた。(圖版下參照)其他泥水は中津町役場附近、宗泉寺附近から分岐して居るが水量多からずして被害は輕少である。(第二圖參照)

なるも、多分文化以前に築かれしものなるべく、傳へて曰く、昔大水ありて中津町の西半を流し、當時著名旅館十一屋は流失せしを以て旅舎主人は私財を以てこの大堤防を築造したと。この三ツク田、十一屋大堤防は四ツ目川が東北と西南とに氾濫し易き箇所築かれたる堅固なる堤防であるため、其の後の洪水は中央を流れ、中津川町の中央部に被害を興ふるに至れるものゝ如く、今回の水害も其の例に洩れない。(第二圖参照)
