岐阜縣惠那郡戸澤の地這り地に就て

上 治 寅 次 郎

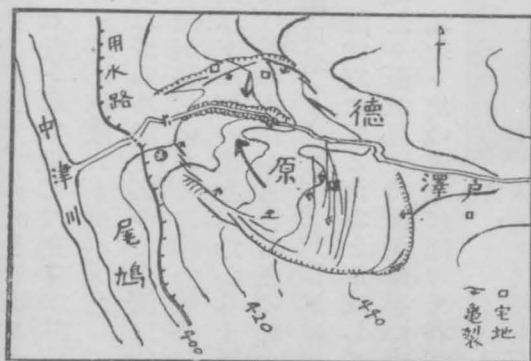
第三圖
戸澤地及び附近略圖

北五度西、北三〇度西等の龜裂が平行して生じ、(第三圖)その中には延長約四〇米に達するものもあり、西に向つて三〇度乃至五〇度落ちて居る。これ等の龜裂は桑畑、宅地、水田に階段状に生じ、大部分七年八九月頃生成した龜裂である。この南北乃至北微西の龜裂郡の密集する部の

(龜裂線は中津町役場調査に據る)

東方には暫く龜裂の認められない區域があるが更に東方地及び地の邊緣に至れば北一五度西より、南北、順次に東西の方向に彎曲する大龜裂が馬蹄形をなして連り、安定なる區域との間に八米内外の崖をつくつて明瞭なる境界をなして居る。この崖下約五間乃至一〇間の間は地盤凹凸甚しく、耕作すること不可能にして全く荒地と化して居る。案内者小倉權四郎氏の談に依れば、約四十年前にはこの崖は全く存在せずして一面の臺地であつたといひ、その頃と比較する時は三〇尺位の高低差を生じて居り、昨年と比較せば五尺位下つて居るといふ。
