2011年東日本大震災 津波災害調査報告

A research of the 2011 Great Earthquake
Tsunami Disaster along the Sanriku Coast,
North East Japan

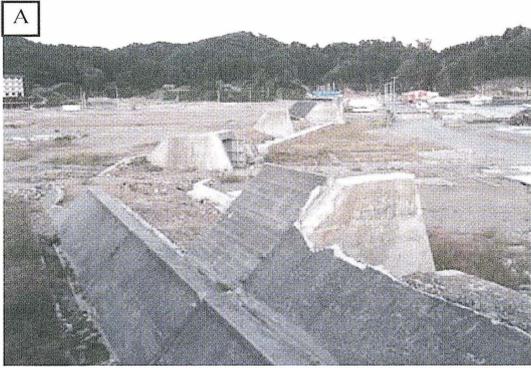
図 2-A

東日本大震災被災各地の状況。津波により破壊された田老町第2防潮堤。堤体は薄いコンクリートで覆われているが、基本的に土砂で作られている。これを最終的には津波の戻り流れが剥がして堤体を破壊し、これを構成していた土砂とともに海側へ流し去ったことが分かる。

今回(2011年)の災害では、高度経済成長時代に造られた第2防潮堤はほぼすべてが破壊された(図2-A)。一番古い、地元が造った第1防潮堤や、もっとも新しい第3防潮堤は破壊されなかった。しかし、津波は第1防潮堤も乗り越え、田老地区の市街地うち、沖積低地にある木造家屋のほとんどが土台を残して流失し、鉄骨および鉄筋コンクリート造りの構造物だけが残された。

・第2防潮堤は、ゲート構造物を残して堤体も広く破壊されて消失している。残された堤体の断面で、その内部が観察できる。堤体の内部は上で形成されているが、堤体外側のコンクリートの破

断面からは、最終的には海側に向う方向の力で破壊されたことがわかる。残されたゲート構造物のコンクリート側面には、鋼鉄の扉の付け根付近に、圧縮による多数の亀裂が陸側に高角度に傾斜する剪断帯をつくって入っている。この亀裂は、陸側から海側に向かう方向の力によって発生した圧縮破壊によるものと判定できる（池田ほか、2012b）。また、第2防潮堤に隣接する陸側の地表面では、海側からの流れによる侵食痕は観察できなかった。これらのことから、少なくともこの部分の防潮堤の破壊は、引き流れの圧力によって引き起こされたと言える。

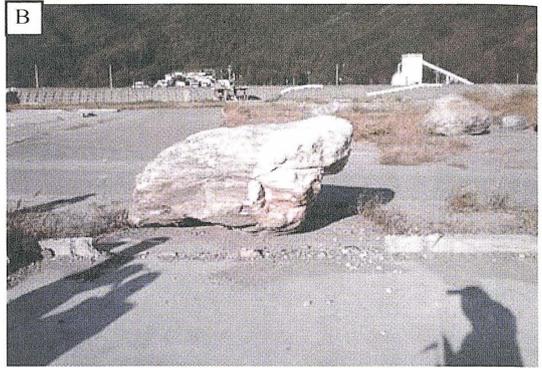
図 2-B

大槌町内邸宅の駐車場跡に見られる(写真中央)数個の"津波石"の一つ。庭石が移動したものである。分布から、元あった場所がほぼわかるので、陸側から海側に向けて、少なくとも数10m運ばれたことが推定される。岩塊についての擦り傷からは、転動だけでなく、跳動もした可能性がないと言えない。砂泥などの堆積物はごく薄く、見られないところもある(やや太いペンキ白線が、岩塊の下の砂に覆われていないことに注目)。ただし、津波後の降雨による流水の影響を受けていないかは確かでない。

礎のコンクリートの一部に、最大 3cm 程度の薄い津波堆積物が分布していたに過ぎない。一方で、役場から約 180m 北の丁字路の南東角にある駐車場に、メタチャートの巨礫（メートルサイズ）が複数個散在している。一部の礫には底部が地中に埋められていた痕跡があり、これら庭石が移動してきたものであることがわかる（図 2-B）。これらの巨礫は、地元の方によると、駐車場から北西約 50m の住宅の庭にあったものである。何西および北東に隣接する道路や駐車場アスファルトの表面には、弱いながら打撃痕や北西から南東方向への削痕が見られ、引き流れ方向のトラクションによる移動を示す（池田ほか、2012b）。転動したことを示すものはない。つまり、津波の引き流れは、しばしば巨礫をトラクションとともに躍動させている。蛇足ながら、ここで、コンクリートに削痕が見られるのは、砂泥などの津波堆積物が堆積残留していないからであることを指摘しておく。このことは今回の巡検での各地で観察された削痕に共通である。

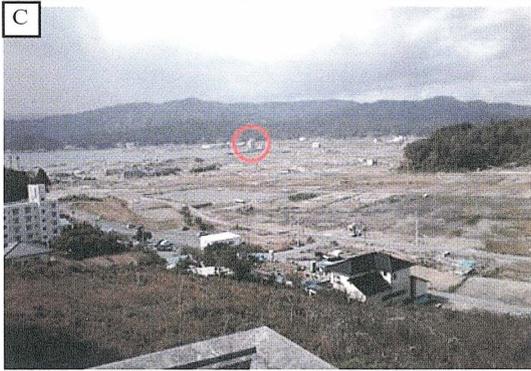
図 2-C

段丘面上にある老人ホーム(松原苑)から観る陸前高田市の被災状況。市街地のほぼ全域が壊滅的被害を受けていることがわかる。赤○は下記キャピタルホテル。

海岸の砂丘にそって発達していた松原が、一本の松を残して消失、ないし倒れたことで注目されている。市街地のほぼ全域が被災した（図 2-C）。

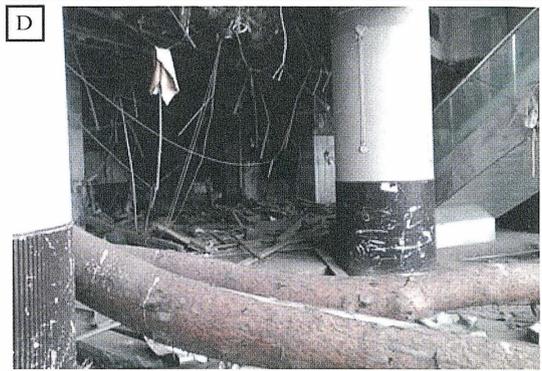
図 2-D

陸前高田、キャピタルホテル一階内部の被災状況。このホテルは海に面して建てられていた。この時点では片付けがほとんどなされていないので、津波が乱入するとどのような状況になるかが良くわかる。ちぎれたインフラ配線や割れたガラスがむきだしになっている。松の幹が運び込まれ、海岸線に直角の方向に倒れている。

松林から引き抜かれた大きな松の幹が、海に而して立地する10階建てのホテル（キャピタルホテル）の一階に運び込まれていた（図2-D）。このホテルの陸側基礎の部分には開口亀裂が生じている。一方、海側には逆断層様の破断面が連続し（圧縮を受けている）、かつ10cm程度沈下している。これらの現象は引き波の力でホテルが海側に傾動もしくは移動したことを示している（池田ほか、2012b）。

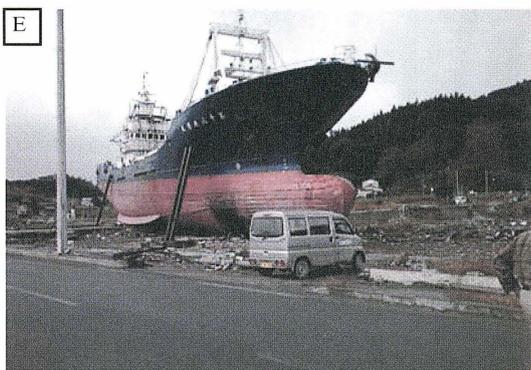
図 2-E

陸上に打ち上げられた船舶(気仙沼市)。船舶は浮くように出来ているので、その運搬は陸上部でも水深が喫水線より深くなれば、発泡スチロールの破片が流れに乗って移動すること何ら変わりがない。浮遊した船舶の衝突による建物の破壊は、気仙沼市の被災の大きな特徴である。

この沿岸部での被災の大きな特徴は、津波によって陸域に流れ込んだ船舶の衝突で、多くの施設や家屋が破壊されたことである。我々の巡検調査の時点（10月はじめ）でも、海岸から600mの陸上に大きな船が残されたままになっていた（第十八供徳丸：図2-E）。

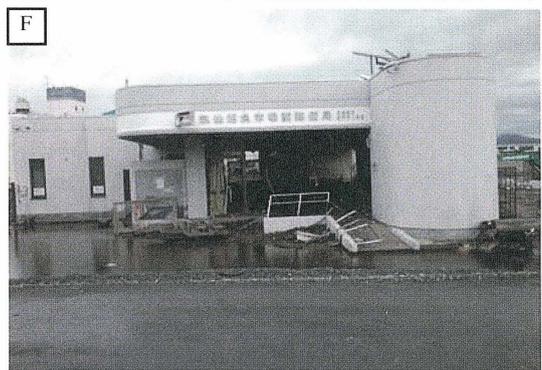
図 2-F

地盤沈下による冠水状況(気仙沼市市場前郵便局)。本来、海岸近くの湿地であったところと思われる。このような冠水状況は沿岸部の広い地域にわたり、復興の大きな障害、問題となっている。

沿岸部では地震時の沈降に伴う冠水が広く見られ（図2-F）、復興の際の大きな問題となっている。気仙沼市の魚市場の岸壁やその周辺の道路はかさ上げによって使用可能になったが、かさ上げされていない宅地は現在でも冠水によって使用不能な状態が続いている。満潮時には魚市場の一部も冠水する。リアスシャークミュージアムの側にも船舶が打ち上げられたままとっている。

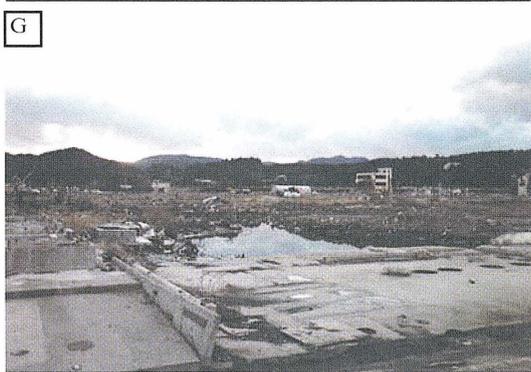
図 2-G

南三陸町志津川地区の被災状況(2011年10月3日写真撮影)。震災直後には大量にあった"瓦礫"が、この時までには大半のものは片づけられていた。ただし、他の市町村に比べると処理が遅れており、行き場のない瓦礫が数カ所に積み上げられていた。

南三陸町志津川地区では、地区内を流れる八幡川や新井田川の沖積低地では、約1.5km上流まで津波が遡上したために、谷の奥まで津波の被害が及んだ。木造構造物はほとんどが流失し、役場や病院を含む市街地の中心部の主要構造物も被害を受けている（第2図-G）。町内中心部にある5階建ての志津川病院は4階まで津波が到達した。3階建ての防災対策庁舎を襲った津波はその3階で避難を呼び掛けていた職員を犠牲にした。屋上では、アンテナにしがみついで助かった人もある。津波の遡上流は庁舎の鉄骨を残して通り抜けた。なお、今回、我々は河川の水位が普通の河川より高いように感じたが、沈降による標高の低下のためであろうと考えられる。実際に、17時過ぎに河川沿いの道路を歩いた時には、満潮によって高くなった塩分を含んだ河川の水が、水路や堤防沿いの道路の亀裂から吹き出して市街地に流入し始めていた。

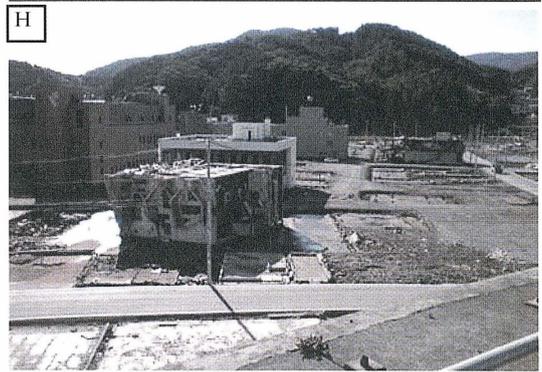
図 2-H

横倒しになったビル(女川町)。このビルは4階建ての鉄筋コンクリート製であり、杭による基礎の上に建設されていた。震災被災地の状況-現地調査報告。奈良大学紀要、

図2-Hには横倒しになったビルが写されている。このビルは杭基礎をした4階建ての建物であり、元あった場所から10m程度内陸側に移動している。元あった場所と現在ある場所の間には駐車

場があったが、駐車場の表層のコンクリートには、建物が引きずられたような跡は、建物の南西側の角が付けたものだけしか残っていない。しかも現在の場所までの間は途切れていることから、最終的には浮き上がって運ばれて着地したとみられる。津波の流れは、場合によっては中が空洞のコンクリート建造物を浮遊運搬することが出来るのである。

建物には杭が一つぶら下がっている。この杭は、もともと建物の海側の基礎を支えていた杭であるが、緩く転倒方向と逆側に湾曲し、さらに湾曲の外側の数ヶ所に破断面がある。このことは、内陸側の基礎を支点として建物が内陸側に倒れたために、曲がりながら引き抜かれたことを示している。他の杭は基礎の根本からちぎられている。
