ゲリラ豪雨災害

斜面崩壊の要因複合一 志津川福祉の園裏斜面 の崩壊例

Compound causes of slope failure — An example occurred right behind the Shizuugawa Welfare Garden

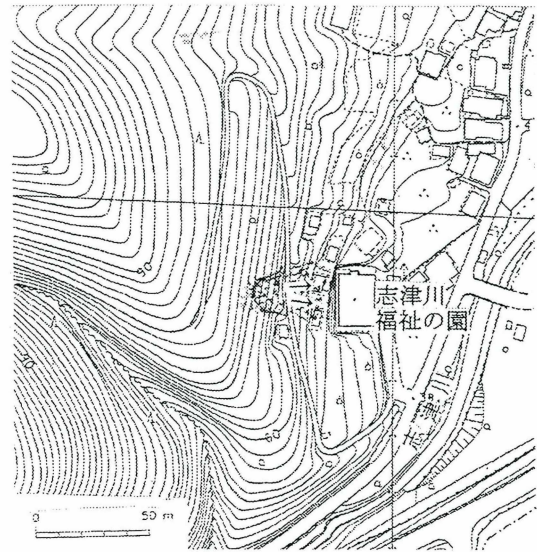
図1 斜面崩壊前の志津川福祉の園周辺の地形と崩壊箇所。地形図(1:2,500 宇治市都市計画図、平成17年発行)には、果樹園を示す記号が見えるが、現在では雑木がかなり進入している。

4)北西側横の高いところに小さい谷がある。この谷は下方で消えており(図1)、そこを流れる水が風化砂礫層に入って0次谷斜面の上方に至っている可能性もないではない。

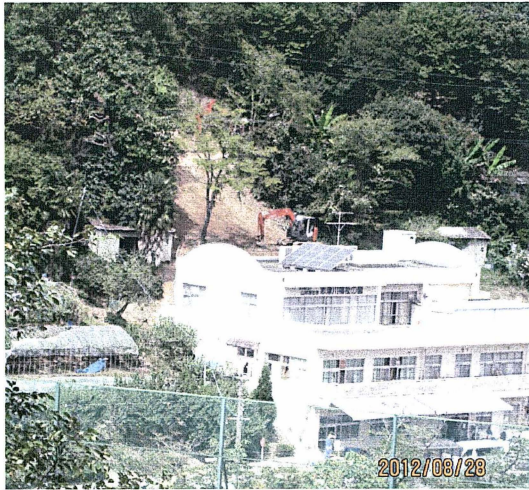
図2 (a) 志津川福祉の園とその裏の崩壊地。重機が入っている。崩壊堆積物は、崖錐性と思われる角礫と土砂。(2012年8月28日、撮影)。(b) 崩壊地とその周辺の遠景。崩壊地にブルーシートがかけられている。背後の低い山には鮮新-更新世の古い宇治川の砂礫層が分布。左奥の高い山は基盤岩からなり、それとの間に深い谷がある。地形図(図1)では、向かって右上方に凹地形があるが、下から見ると判然としない。(c) 志津川福祉の園とその裏の崩壊地の周辺の状況。福祉の園は3階建だが斜面に建っており、写真の範囲では2階建てになっている。(d) 崩壊直下を横断する林道から直下を見る。3階建の志津川福祉の園の2階(ここでは1階)の窓から、崩壊土砂が流入している。左側中央に見える建物は福祉施設「五和の園」。これと前方の山との間を志津川が流れる(b~dは2013年6月21日、撮影)。

この谷状地下地形を岸錐性の含角礫砂層が埋めているので、地表では谷状の凹み地形は顕著でなく、一見、両側に続く斜面(場所によっては傾斜40度に近い)の一部としか見られない。この岸錐層も風化が進んでおり、透水性がよく、多量の水を含みやすい状態にある。

要するに、福祉の園の裏斜面は、谷とは言えないが、地形的にごくわずかに凹んでおり、地層中を流下する水が集まりやすく、地下の地層の分布の形からも、元々崩壊しやすい場所であった。(こ

しかし、今後も崩壊が起こる可能性はある。裏山の高さや施設の丈夫さなどから見ると、崩壊しても非常に大きくはなく、注意すれば人命に関わる被害はないと思うが、豪雨の際にここ(とくに1,2階)に避難するのは問題であろう。いずれにせよ、今回の崩壊地が今後拡大しないかの監視は必要である。

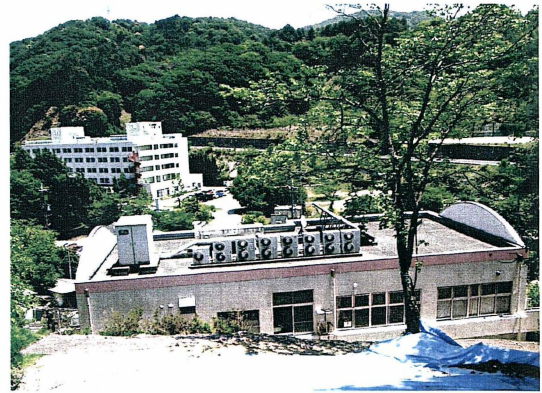
樹木が入り込むなど荒れ気味である。農道も設けられた。斜面に道をつければ、必ずしも大きさによらず、むしろ小さな林道や農道の設置で、その上や下側に出来る岸斜面からの崩壊を招くのは普通のことである。これらの人為的要因によって、福祉の園の裏斜面は、ますます雨水が浸み込みやすく、かつ、地下を流れやすく、崩壊しやすいところとなっていた。なお、ここからは、崩壊後も水が浸みだし、流れて、崩壊土砂の表に深さ2~3cmの溝をつけている。3)さらに、地元市民によれば、志津川福祉の園裏に設けられた農道の場合には、施設のちょうど裏で、車の行き違いと駐車のために拡幅が必要となり、山側の斜面が削られた。これが斜面崩壊の一つの要因をなしたことは指摘せざるをえない。
