流木災害の実態と山地河川における流木

水 原 邦 夫

The disaster caused by drifting woods and drifting
woods in mountainous river

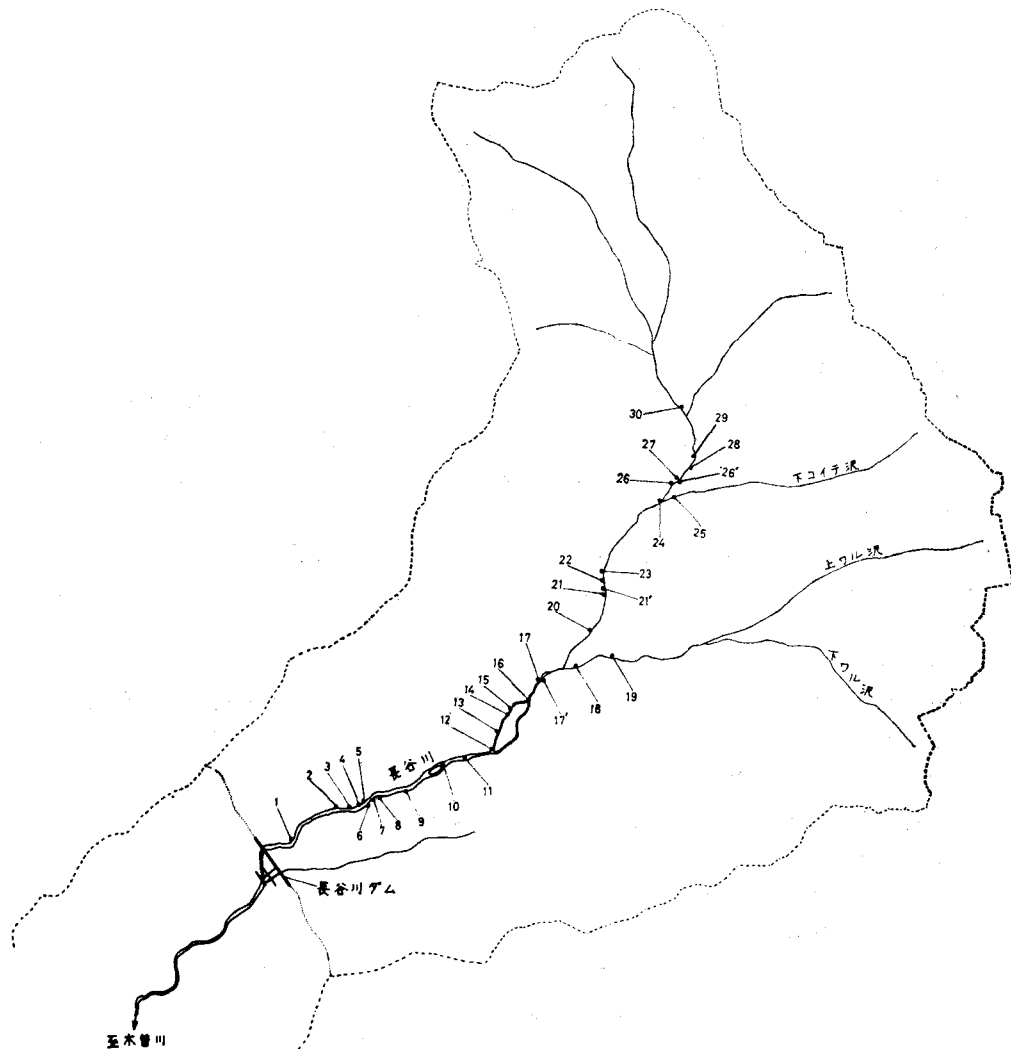
図一 木曾川支流長谷川における流木調査地点図

長谷川は、昭和44年8月の台風7号によって異常出水に見舞われているが、本調査はこの直後ではなく、5年後に実施したものである。しかし、その間の残流木の流出は少なく、調査当時においては、一部に手を加えられた跡が見受けられたが、出水直後の流木の堆積状態とそれほど大きく変化していないと、地元の人および砂防・治山関係者から聞いている。

さて、調査は図-1に示すような地点において、主として溪床・溪岸上に堆積した残流木に対

して行い、その他に今後流木となることが必然視される倒木(横侵食によって溪流に倒れた樹木、溪流近辺の風倒木、枯損木等)を加えることにした。その調査データを地点に対応して記載したものが表-1である。これらの地点は、前に述べた流木の停止場所に包含されている(ただし、①を除く)。なお、表中、種類の欄のa:崩壊および風倒に原因したと思われる流木、a':aの根付材、b:伐採木および風倒木を処理し溪流内に玉切って残置したもの、b':bの根付材、c:横侵食による根株、枝条を付けた流木を意味する。また、(*)印は多数の流木が絡み合って堆積した所であり、表では、その堆積表面上の測定可能な流木に対して、それらの値が示してある。

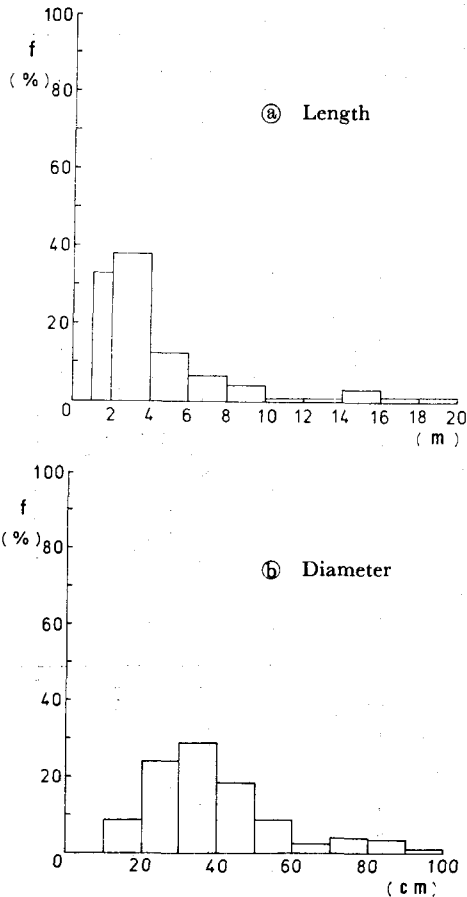
図-2 長谷川における流木の長さや直径の分布

次に、これらの結果(対象流木数195本)を基にして、若干の考察を加えてみる。まず、流木の形状については、根付丸太(a'+b'+c)と根無し丸太(a+b)に分けて整理すれば、前者は44.6%、後者は55.4%となる。一般に、山地からの流木は、根付丸太がその大半を占めるものと思われるが、ここでは根無し丸太が多少大きな値となっている。これは、下コイテ沢から発生した土石流が原因して、流木が流れにもまれてその原形を失ったため、および風倒処理木の残置木が含まれているために、このような結果になったものと思われる。また、流木の寸法について整理すれば、図-2 (a)、(b)に示すような度数分布となる。その平均値と最大・最小値に関していえば、流木長は $l_{\text{mean}}=4.4\text{ m}$ 、 $l_{\text{max}}=20\text{ m}$ 、 $l_{\text{min}}=1\text{ m}$ となり、流木直径は $d_{\text{mean}}=41.1\text{ cm}$ 、 $d_{\text{max}}=100\text{ cm}$ 、 $d_{\text{min}}=12\text{ cm}$ となっている。

さて、以上の結果は、長谷川という特定の山地河川に対するものではあるが、洪水時に上流森林地帯から流下する流木の形状・寸法を推定する上に、一つの目安となるであろう。
