カモシカ・シカの保護管理論に関する一試論

——防護柵の効果と機能——

The Effective Use of Deer-Proof Fence on Management of Japanese Serow and Sika Deer

ニホンカモシカ・ニホンジカによる造林木食害防除用の防護柵の耐久性を知るために、滋賀県甲賀郡土山町で1982年から1986年の5年間に設置された防護柵について、その破損状況および防護柵内へのカモシカ・シカの侵入状況について調査した。

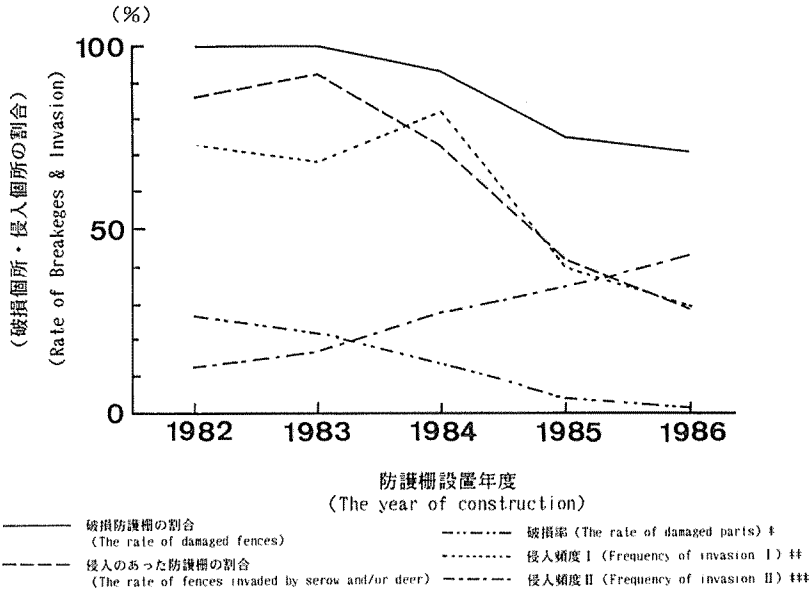
図1 設置年度別の防護柵の破損状況および、カモシカ・シカの侵入状況
 Fig.1 The damage of fences & invasion of serow and/or deer.
 The rate is calculated by each construction year.

防護柵の構造についてはこれまでも報告したように³⁾、金網と鋼鉄製のアングルを支柱に用いたかなり頑丈なものである。しかし、図1に示した破損率の変化をみてもわかるように、設置1年後にして防護柵の7割が破損し、4年以上経過すると全ての防護柵が破損している。延長に対する破損率（以後、単に「破損率」といえばこの破損率をさす）も5年後には27%と3割近くに達している。破損状況を破損種（破損のタイプを破損種と呼ぶ。表2参照）別で見ると（図2）、防護柵設置年度により若干の変動があるものの、「たるみ」が破損全体の約60%、「下あき」が約

侵入される防護柵は柵設置後の年数が経過して破損が進行するに連れて増加する(図1)。しかし、設置後5年経過した後でも全く侵入個所の確認されない柵もみられた。これは、破損すれば必ず侵入されるというものではないことを示している。侵入されるか否かは、そこでのカモシカ・シカの生息状況や生息環境とも関係すると考えられる。侵入個所の出現頻度(図1 侵入頻度I)は、最も頻繁に侵入のみられた1984年で100 mにつき0.82個所、大体120 mに1個所程度見られている。破損個所に対する侵入の割合は破損個所が増えるにしたがい減少し、1982年に設置された柵では破損個所の13%からしか侵入していない(図1 侵入頻度II)。このことも、破損すれば必ず侵入するわけではないことを示している。

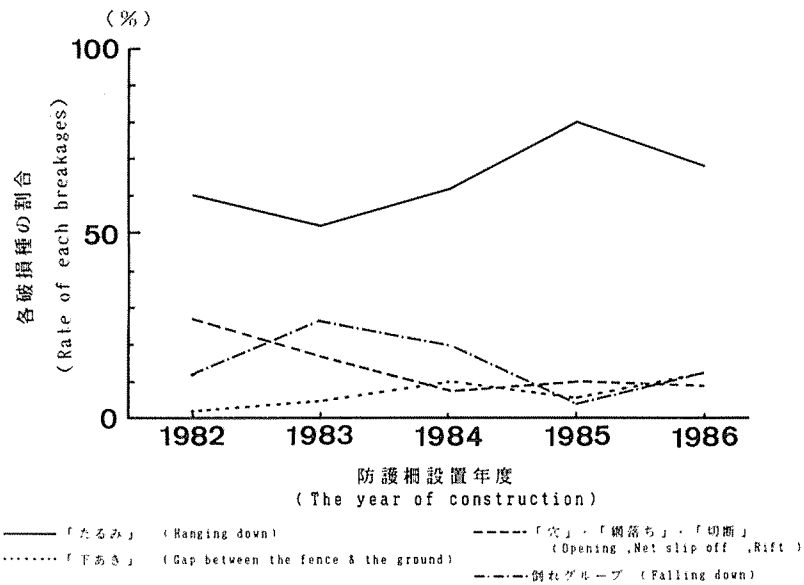
図2 設置年度別の各破損種の割合
 Fig.2 The rate of each type of breakage to all breakages.
 The rate is calculated by each construction year.

5%, 「半倒れ」・「倒れ」・「倒壊」(この3つの破損種を合わせて「倒れ」グループと呼ぶ)が約20%, 「網落ち」と「切断」が合わせて約15%の割合となっている。

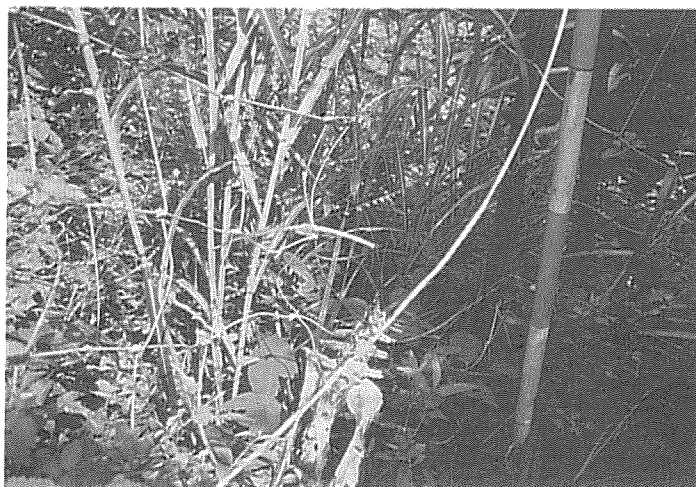
「穴」による破損は数が非常に少なく、その原因も「人」「侵入」「落石」だけに限られる。「人」によるものは、おそらくハンターが猟犬を通すために切ったと思われるようなものが主なものである。また、「侵入」による個所については表6に示した。穴の中にカモシカの骨が残っていたものが1個所あり(写真1)、おそらく非常に驚いたか何かしたときに柵に体当たりして穴を開けたが、抜け出せなくなって死んだかしたものと思われる。設置作業をやり易くし、また運搬の経費をできるだけおさえられるように、軽量化する目的で、金網は縦に直径3.2mm、横に直径2.3mmとやや細い亜鉛メッキ鉄線を用いている。「穴」の破損個所は非常に少なく、今より太い針金を用いて侵入を防ぐより、「穴」の開いたところを補修の方が効率がよい

** カモシカの骨が穴の中に残っていた。(写真1)

写真1 「穴」状の破損箇所。穴の中に見えるのは、穴にはまって死んだと思われるカモシカの背骨。

Photo 1 The opening made by serow. The back bone is a serow which caught by wire nets.

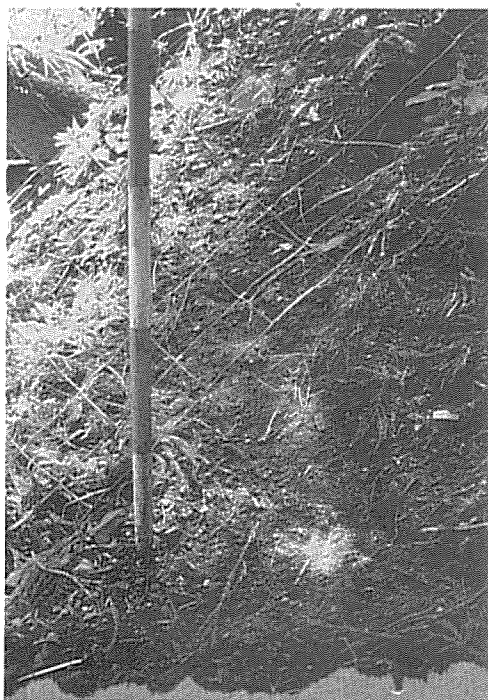
* だいたい30×45程度の穴(写真2)

写真2 「穴」状の破損箇所。

Photo 2 The opening assumed to be made by serow.

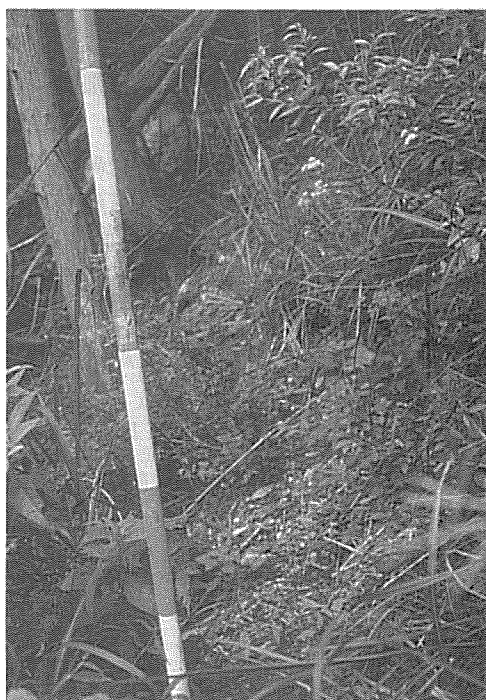
次に、「下あき」をみると、破損個所全体に占める割合は小さいが、表5にも示したように侵入個所全体の中では「下あき」からの侵入の割合は高く、侵入を防ぐという点からは見逃すことができない(写真3)。特にカモシカの侵入を防ぐためには重要である。「下あき」では侵入個所の破損原因は「地形」「施工」「侵入」にほぼ限られる。特に侵入によるものが大半を占めるが、これらの侵入個所では、きちんと設置されているものを壊して入っていると思われる個所より、若干の隙間があるところを押して侵入するところの方がしばしば見られる。つまり、これらの「侵入」による破損も細心の設置が心がけられればかなり防ぐことができると思われる。その場合、設計通りに支柱となるアングル鋼を3m間隔で立てていくとどうしても隙間ができてしまう場合もあり、その場合は「下あき」個所ができないようにアングル鋼の位置をずらしたり、そこだけ金網を別に切ってかぶせたりすることが必要である。

写真3 「下あき」の破損箇所。中央に見えるのは、獣道（おそらくカモシカ・シカによって作られたもの）。

Photo 3 The gap between wire net and the ground. The pass in the center of the photo is a animal trail.
