東日本
大震災
速報

東京湾ウォーターフロントに おける液状化被害

田村 修次*

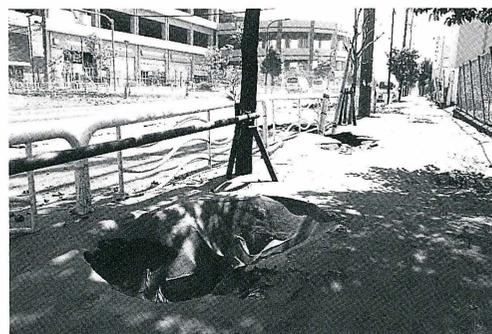
写真1は新木場駅前における噴砂である。新木場駅では構造的被害は無く、電気・上下水道も使用可能であった。新木場1丁目では、写真2に示すように歩道、車道が 30cm 程度の厚さの噴砂で覆われていた。また、交番が沈下傾斜していた（写真3）。新木場では地名の示すように材木問屋、倉庫、オフィスビル等が多く存在する。多くの事業所で噴砂の片付けや段差の補修が行われていた。一方、液状化が激しいエリアにおいても、

写真1 新木場駅前における噴砂

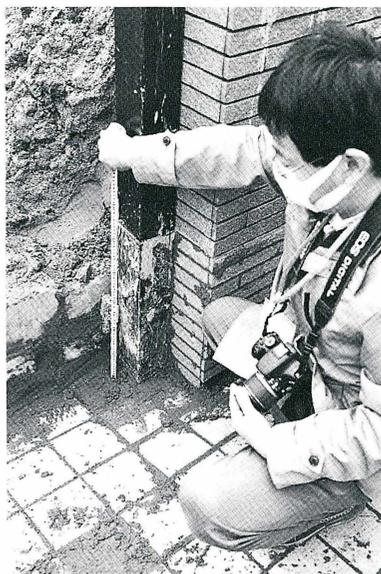
写真6 噴砂で覆われた道路（浦安市今川）

浦安市においても激しい液状化が発生した。道路は噴砂で覆われ(写真6)、その厚さは55cm程度に及んだ(写真7)。その噴砂で埋没した自動車や自転車(写真8)が至るところで見られた150cm/s²程度の最大加速度の地震動で、多量の噴砂が発生した要因として、地下水位が高く表層にN値10未満の緩い砂が堆積していたことおよび地震動の長い継続時間が挙げられる。

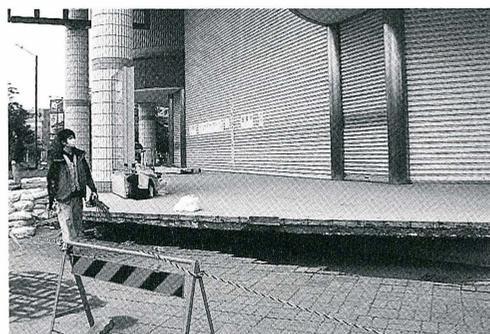
液状化に伴い多くの戸建て住宅が沈下・傾斜した(写真9)。傾斜角は 1° ~ 2° 程度のもが多く見られた。上部構造物の損傷は、概ね軽微である。これは、多くの戸建て住宅で、剛性の高いべ

写真9 傾斜した建物 (浦安市入船)

た基礎が用いられたことによると思われる。ただし、傾斜角 1° は約 $1/60$ に相当し、「体の不調を感じる」傾斜に相当する。実際、建物内部を調査させていただくと、明らかに違和感を感じた。

被災地域では、住宅基礎の剛性が高く、上部構造物の損傷も軽微であるため、ジャッキアップ等による補修で水平に戻すことは可能である。ただし、500~1000万円(兵庫県南部地震の液状化地帯における戸建住宅の修復事例²⁾)に達する多額の費用、再液状化を考えると、安価で再液状化にも対応できる復旧方法の開発、または宅地造成時の地盤改良が望まれる。

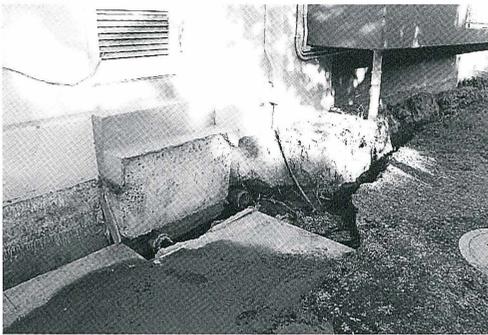
写真10 杭基礎建物の周辺地盤の沈下 (浦安市明海)

杭基礎で支持された大規模建物では、建物自体の不同沈下・損傷はないものの、周辺地盤との間に50-60cm程度の段差が見られた(写真10)。このことは、周辺地盤が50-60cm程度沈下したこと

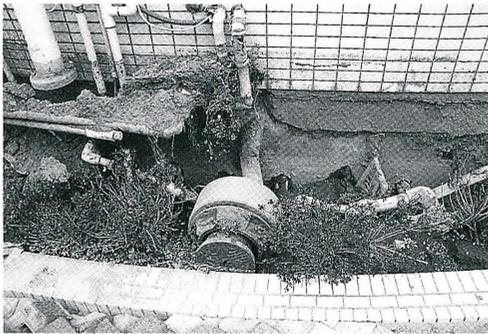
を示唆する。このため、写真11に示すように建物と周辺地盤の境界で、ライフラインの破断が発生していた。一方、フレキシブルジョイントを用いた例（写真12）では、破断は発生していなかった。液状化地盤における杭基礎建物では、フレキシブルジョイントが有効である。

写真11 ライフラインの破断（浦安市入船）

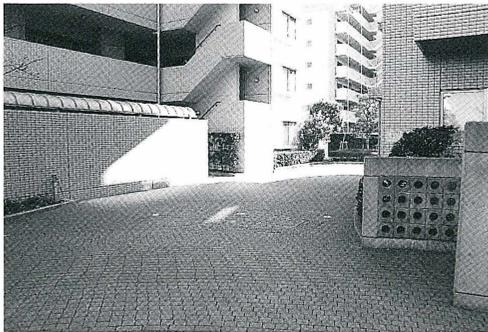
写真12 フレキシブルジョイント（浦安市日の出）

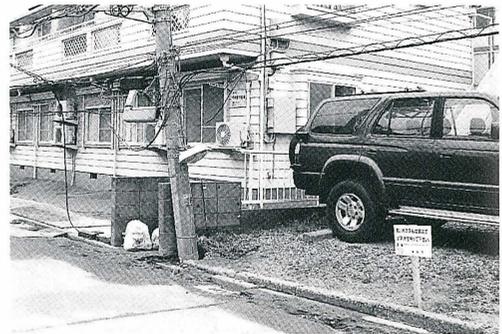
写真13 液状化していないエリア（浦安市日の出）

したものの、道路一本隔てたエリアでは、写真13に示すように液状化していない光景が多く見られた。これは、地盤改良の有無に依存すると思われる。地盤改良をした（と思われる）大規模建物では、地震による建物被害は軽微であった。

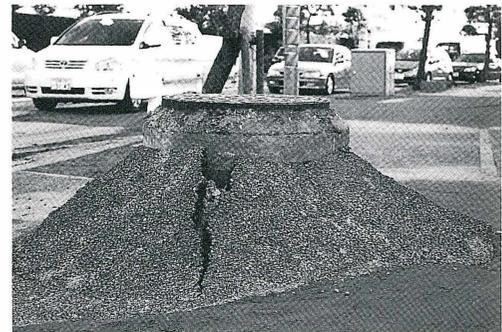
電信柱の沈下・傾斜（写真14）、マンホールの浮上り（写真15）、水道管の破裂が液状化発生エリアで発生した。ライフラインの復旧は、電気が3月11日夜、ガスが3月30日、水道が4月6日、下水が4月15日であり、水道・下水の復旧に長い時間を有した。このため、杭基礎や地盤改良によって構造的な被害を免れたマンション等においても水道・下水が止まり、日常生活に支障がでた。下水が1ヶ月以上長期間停止した要因として、マンホールの浮上りや液状化に伴う地盤変形・沈下によって、下水管が破断し砂が混入したこと、下水道管の勾配の復旧に時間がかかったためと思われる。

写真14 沈下した電信柱（浦安市今川）
