東日本  
大震災  
速報

# 地震動による地盤と構造物の被害

後藤 浩之\*・高橋 良和\*・鍬田 泰子\*\*・高橋 章浩\*\*\*・盛川 仁\*\*\*\*

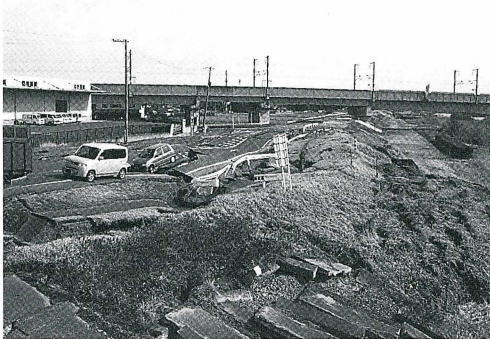
河川堤防被害に関して、国土交通省によると阿武隈川、名取川、北上川、鳴瀬川で津波によるものと考えられる堤防流出・決壊が計25箇所にはのぼることが報告されている<sup>7)</sup>。また、堤防沈下、堤防法崩れ、堤防クラックなどが報告されており、例えば鳴瀬川は堤防沈下27箇所、堤防法崩れ25箇所、堤防クラック183箇所である<sup>7)</sup>。このうち、津波に関連しない地震動による直接的な被害も鳴瀬川、江合川、吉田川で認められたことが報告されている<sup>4)</sup>。江合川の堤防では天端の沈下、天端の開口クラック、法面のクラックなどが複数認められ、法尻に噴砂が見られる箇所もあった。写真1は江合川に架かる県道1号の橋梁である江合橋の

写真1 江合橋左岸下流側の堤防盛土の被害  
(撮影日：2011/3/14)

左岸下流側の堤防の被害の様子である。堤体は側方に大きく変形するとともに大きな沈下を生じており、その結果、堤防天端部に設けられた路面にはクラックが発生し、不同沈下を生じていた。信号待ちをして停止していたと思われる道路上の車両は身動きが取れず、乗り捨ててある状態であった。基礎地盤は砂質シルトや粘土で主に構成されており、また、細粒分を多く含む噴砂がクラック内に見られたことから、堤体や砂質シルト層の液状化が、堤防大変形の原因の一つであると考えられる。

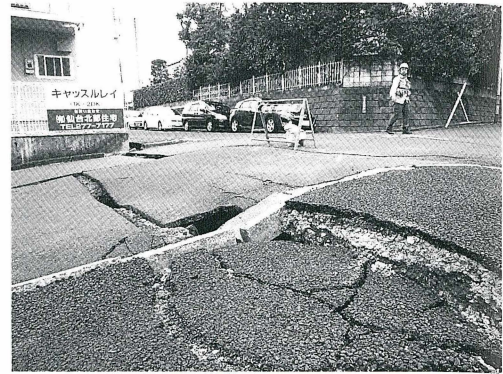
写真2 仙台市青葉区桜ヶ丘4丁目の斜面上に認められた路面のクラック (撮影日：2011/3/14)

造成地の被害は仙台市を中心に発生し、北中山、桜ヶ丘、南光台、旭ヶ丘、鶴ヶ丘、緑ヶ丘、折立、西花苑、相互台で地盤変状が報告されている<sup>9)</sup>。例えば、緑ヶ丘は1978年宮城県沖地震で被害の発生した造成地であるが、1丁目は鋼管杭、コンクリートもたれ擁壁、集水井などの対策工が功を奏して被害が認められなかったが、3丁目と4丁目では1978年の地震と同じ箇所でも顕著な地盤変状が発生している<sup>9)</sup>。仙台市青葉区桜ヶ丘4丁目では緩やかな斜面上の宅地で地盤変状が認められた(写真2)。路面上には斜面方向と垂直に複数のクラックが発生し、上下方向にギャップのあるものも認められた。斜面下手方向に地盤が移動したことに起因したものと考えられる。クラック部から水道管被害によるものと考えられる漏水も発生していた。なお、斜面下端部には噴砂が認められた。

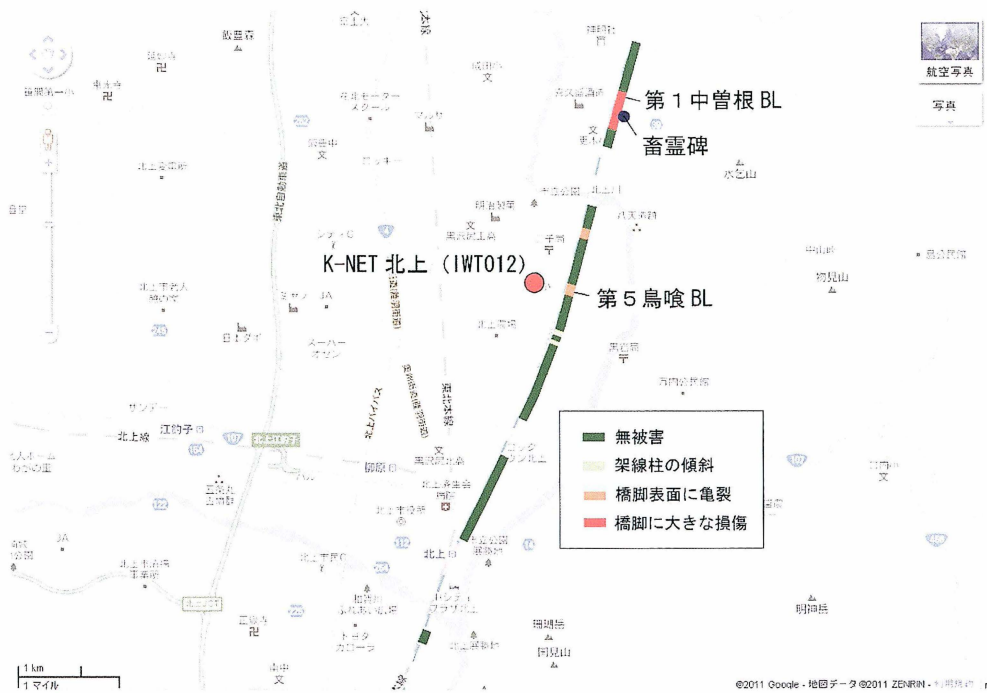
図1 北上駅－新花巻駅間の東北新幹線被害の概要と第1中曽根BLの位置

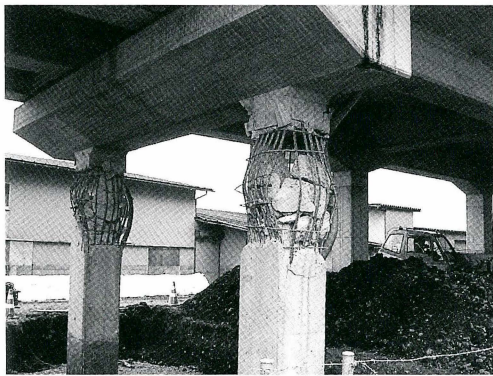
津波被災地では、津波による構造物の被害が太平洋沿岸に多く報告されているが、地震動による構造物被害は限定的である。その中で東北新幹線の被害は、他の構造物被害と比較して顕著である。JR東日本の報告によると<sup>9)</sup>、沿線上の架線柱の被害は約540箇所、高架橋の被害は約100箇所など計1,200箇所にのぼる。北上駅－新花巻駅間の第1中曽根BL(高架橋)(図1)では、高架橋柱が大きく損傷し、コアコンクリートが玉石状に破碎して主鉄筋がはらみだし、軸力支持能力を喪失している様子が認められた(写真3)。第1中曽根BLは両端にゲルバー桁を有する一層ラーメン高架橋であり、このような損傷はラーメン端部柱にのみ見られたため桁の落下に直接繋がることはないが、単純桁を支持する重要な柱である。また、仙台駅－古川駅間の二層ラーメン高架橋では耐震補強された柱部ではなく横梁に損傷が認められた(写真4)。なお、本震以降復旧作業が進められていたが、

写真3 東北新幹線北上駅－新花巻駅間の第1中曽根BLのラーメン高架橋柱の大きな損傷（撮影日：2011/3/15）

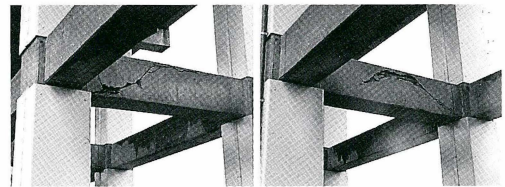
写真4 東北新幹線仙台駅－古川駅間の高架橋横梁の損傷（撮影日：2011/3/15）

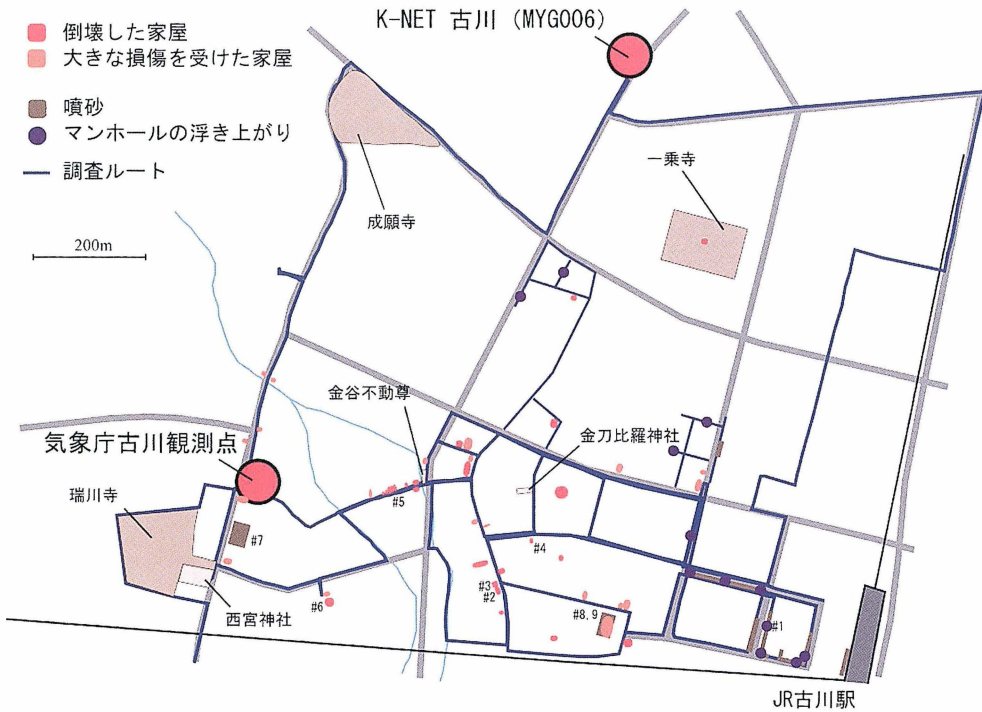
米市迫町佐沼では、局所的に家屋の被害が集中している箇所が認められた。このうち、大崎市古川の古川駅北西側では複数の倒壊家屋や液状化被害が見られた。図2は古川駅北西側で調査を実施したルートとルート上に認められた倒壊家屋、大きな損傷を受けた家屋、マンホールの浮き上がり、

噴砂の位置を整理したものである。なお、調査は3/14-4/7の数日間で行われており、4/7の余震による影響を受ける前の状況である。大崎市古川には防災科学技術研究所K-NET古川観測点と気象庁による大崎市古川観測点が位置している。両者ともに、震度6強を観測しているが、4/26現在で地震記録が公開されているのはK-NET古川観測点のみである。両観測点は直線距離で約1 kmであるが、周辺の被害状況を調査すると気象庁古川観測点の位置する南側の方が被害は顕著である。液状化による噴砂、マンホールの浮き上がりなどの被害は主に古川駅西側の駅前大通で見られ、その西側に

図2 大崎市古川の被害の様子と地震観測点位置

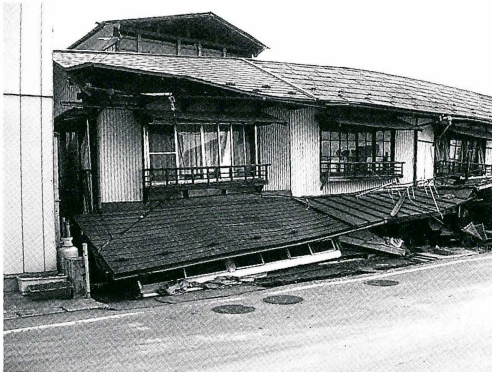
写真5 大崎市古川中里の木造家屋の被害（撮影日：2011/3/14）

位置する古川中里，古川南町，古川荒川小金町などで木造家屋の被害が認められた(写真5)。また，古川中里では傾いたアパートが見られ(写真6)，周辺に噴砂が認められている。

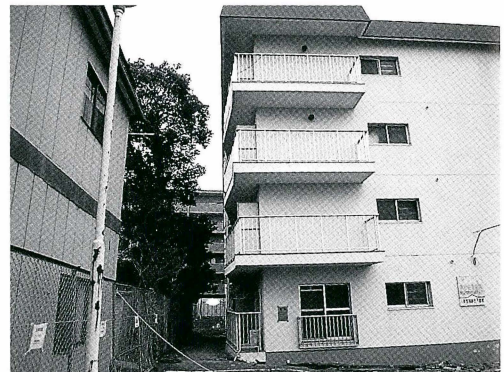
写真6 大崎市古川中里のアパートの傾斜（撮影日：2011/4/7）
