2012年8月宇治水害調査速報

竹林 洋史*・平石 哲也*・戸田 圭一*・中川 一*・張 浩*・東 良慶*

1. はじめに

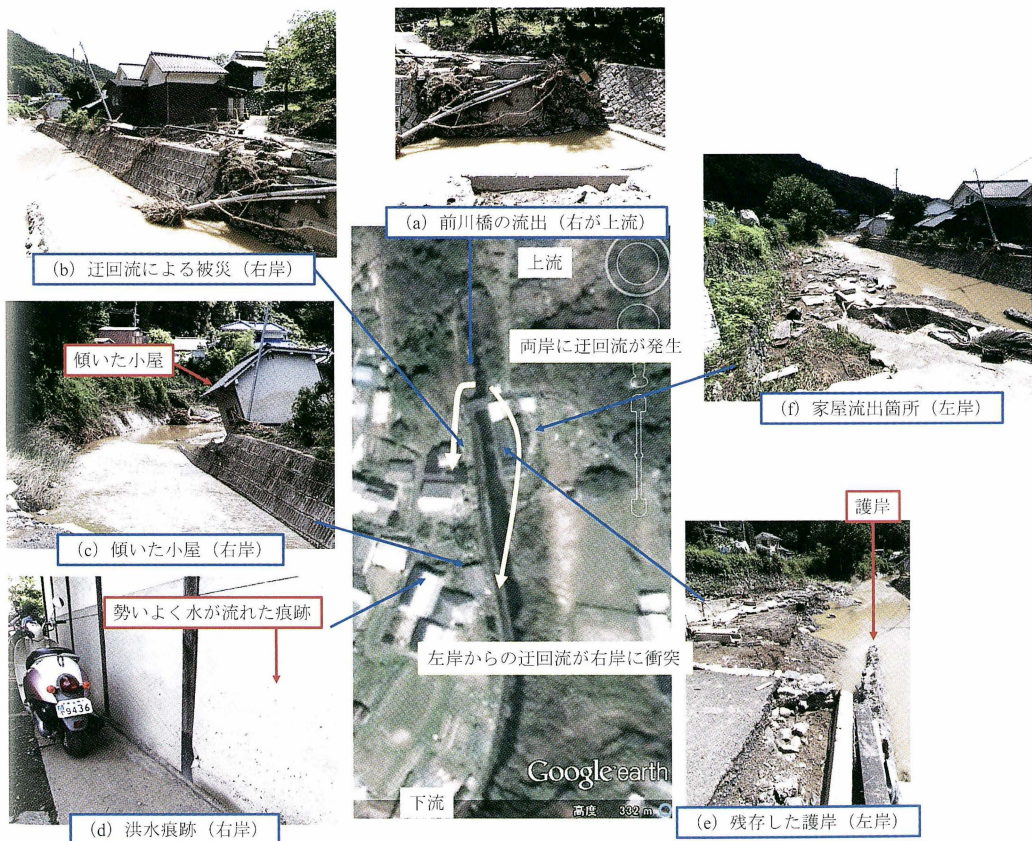
図4 前川橋周辺の被災状況

図4に志津川地区北部の前川橋周辺の被災状況を示す。周辺の住民からの情報によると、14日の午前5時ごろ、前川橋左岸側の家屋が流失した。流失は数分以内の非常に短い時間で発生したとのことである。流失当時、屋内には住民2名が居たと思われ、8月16日時点で1名が遺体で発見され、もう一名は行方不明の状態である³⁾。図5に被災前の前川橋及び前川橋下流の様子を示す。前川

橋は歩行者用の小規模な橋であり、欄干が設置されていたことが分かる。また、左岸側の家屋の地盤が右岸側の家屋の地盤よりも数10cm低いことが分かる。前川橋は、洪水時に流失したと思われる、調査時にその形状は確認できなかった。家屋流失地点の状況を見ると、橋脚直下流の左岸側の護岸が残存していること(図4(e))、右岸側の橋梁下流域の宅地内にも水が勢い良く流れた痕跡があること(図4(c),(d))、非常に短い時間で家屋が流失したこと、前川橋に欄干があったことを考えると、家屋の流失は前川橋に流木等が引っかかり、橋梁断面の河道内の流下能力が低下し、橋梁を迂回する迂回流が発生し、家屋を一気に流失させたものと考えられる。また、橋脚から2軒程度下流の右岸側の家屋の小屋も倒壊している(図4(c))。これは、小屋が傾き出したのが家屋流失時刻よりも

遅く、5時30分～6時の間に発生していること、すぐ下流域の湾曲外岸の植生が流失していないこと等から、家屋を流失させた左岸からの迂回流が対岸に衝突して河岸を破壊することによって発生したものと考えられる。迂回流は、右岸側よりも左岸側の方が強かったようである。これは、左岸側の家屋の地盤が右岸側の家屋の地盤よりも数10cm低いこと、前川橋直上流の河道の平面形状が湾曲しており、反時計回りの流れが形成され、前川橋付近では流れが左岸に寄っていたと想像されること等から予想される。

このように、橋梁に流木等が引っかかることによる迂回流は、頻繁に日本各地で発生している。例えば、図6に示すように、2011年9月に発生した紀伊半島南部豪雨災害時においても三重県五郷町でも発生しており、特に、流木等による河道閉塞が発生しやすい小断面の河川の橋梁周辺では、注意が必要である。

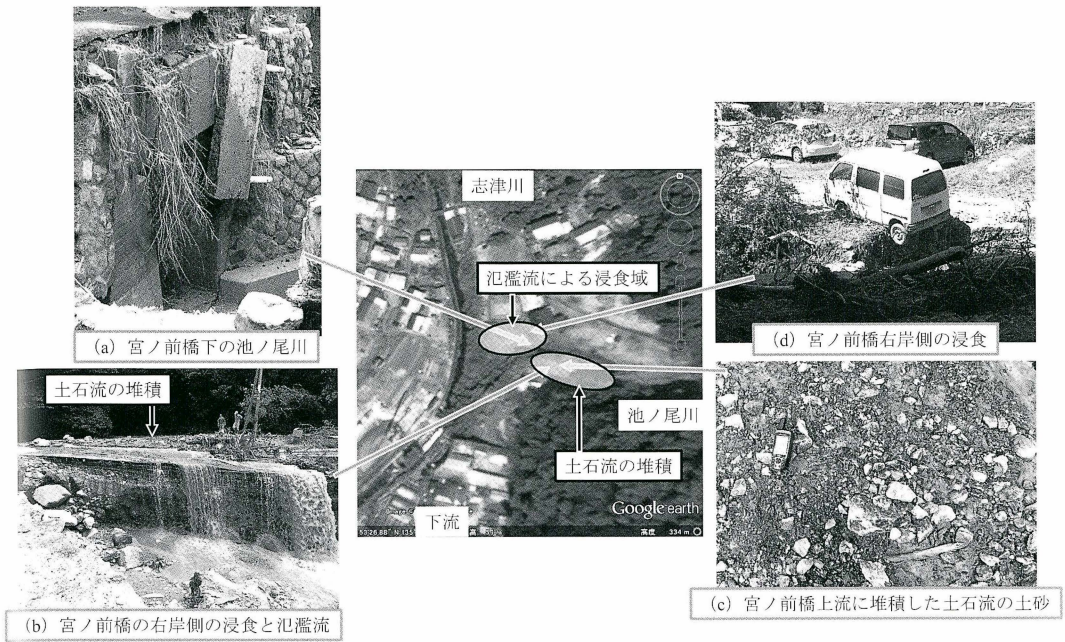
図7 志津川と池ノ尾川の合流点付近の被災状況

図7は、志津川と支川・池ノ尾川との合流点付近の池ノ尾川にかかる宮ノ前橋付近の写真である。池ノ尾川では土石流が発生したようであり、図7(b)のように、宮ノ前橋を閉塞させ、宮ノ前橋上流域の河床を5m以上上昇させている。また、水及び土砂が宮ノ前橋の上や周辺に氾濫して志津川に流れ込んだため、志津川左岸が大きく浸食された。宮ノ前橋の下の川幅は1m～1.5m程度であり、流水断面が非常に小さいため、河道閉塞が発生したものと考えられる。なお、土砂の平均粒径は、図7(c)に示すとおり数cm程度であり、それほど大きくない。

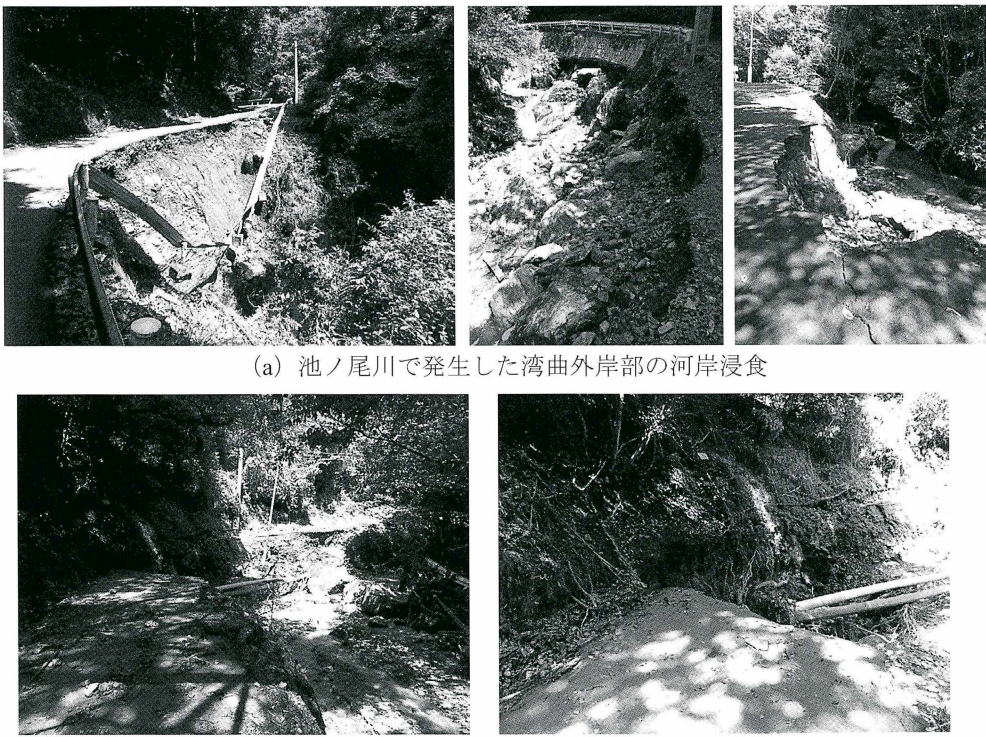
図8 池ノ尾川上流域の被災状況

図8に池ノ尾川上流の様子を示す。池ノ尾川は、山地域を蛇行しながら流下している河川であり、川沿いに喜撰山ダムへ通じる道路が設置されている。この道路では、湾曲外岸に道路が位置する地点において、河岸が崩落していた。また、合流点

から約700m上流の地点において、大きく河岸及び道路が浸食され、道路が寸断されていた。

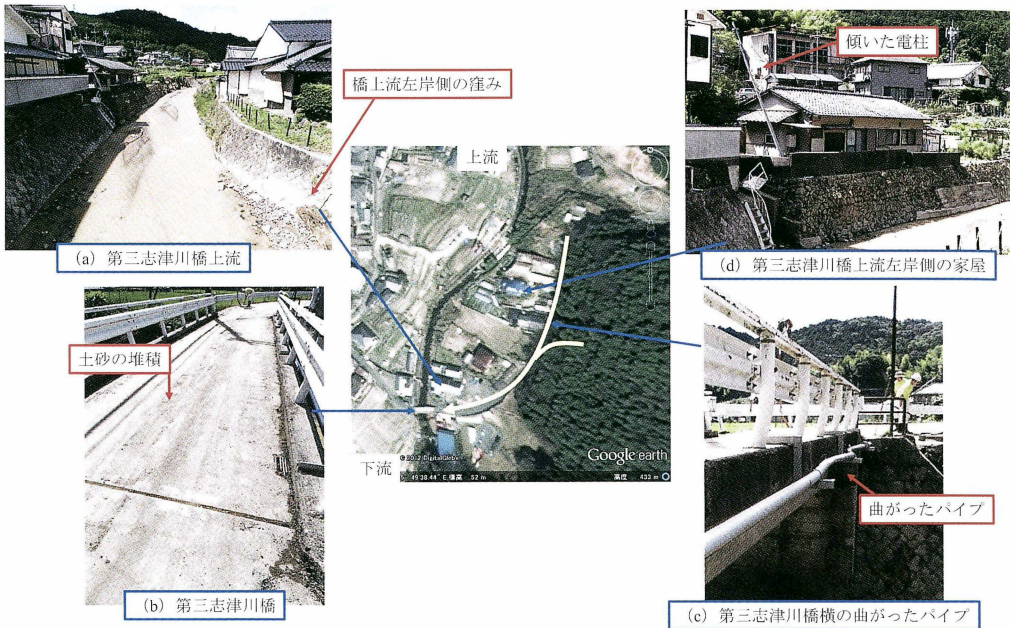
図9 第三志津川橋周辺の被災状況

図9に第三志津川橋周辺の被災状況を示す。第三志津川橋周辺では、志津川本川による流れと池ノ尾川から左岸側に氾濫した流れ及び東部の溪流からの流れが道路を流下したことによって浸水し

入したことが分かる。ただし、右岸側の家屋の敷地内の浸水水位は川沿いの家屋の痕跡水位よりかなり低かったようである。これは、敷地が湾曲の内岸側に位置していることと、橋脚の直上流左岸側の護岸が敷地側に窪んで川幅が広がっているためと考えられる。また、橋脚上流側に設置されているパイプが曲がっていることを考えると、流木やゴミなどの様々な漂流物が流れてきていたことが推察されるが、橋梁の直上流左岸側の窪みが、本橋梁において顕著な河道閉塞が発生させなかった要因かもしれない。なお、この家屋は志津川地区でも比較的古くから存在しており、大きな被災経験の無い地点のようである。

第三志津川橋上には多くの土砂が堆積してい

た。これらは、住民からの情報によると、池ノ尾川から左岸側に氾濫した流れ及び東部の溪流からの流れによって運ばれてきた土砂のようである。

右岸側の橋脚から二軒目の家屋では、敷地内の電柱が倒伏していた。これは、この家屋の塀が河川側のみに設置されており、上流側には設置されていなかったため、河岸から越流した水が河川上流側から敷地内に流れ込み、電柱周辺に流れが集中し、局所洗掘を発生させたためと考えられる。

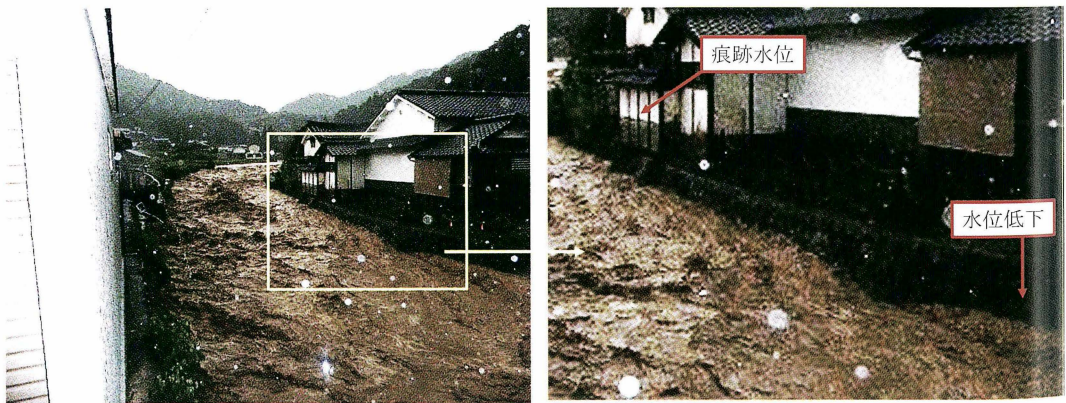
た。図10に2012年8月14日6時19分に第三志津川橋から上流を撮影した写真²⁾を示す。オリジナルの写真はもう少し暗い画像であるが、洪水の様子が分かるように写真の明度を高くしている。最大流量は4時～6時の間に発生したようであり、6時19分の時点では、既に水位が最高水位よりも1m程度下がっている。写真右側の左岸側の家屋の痕跡水位を見る限り、志津川の流れは家屋敷敷内に流

図10 第三志津川橋から上流（2012年8月14日6時19分に梅原健市氏撮影²⁾、洪水の様子が分かるように写真の明度を高くしている）

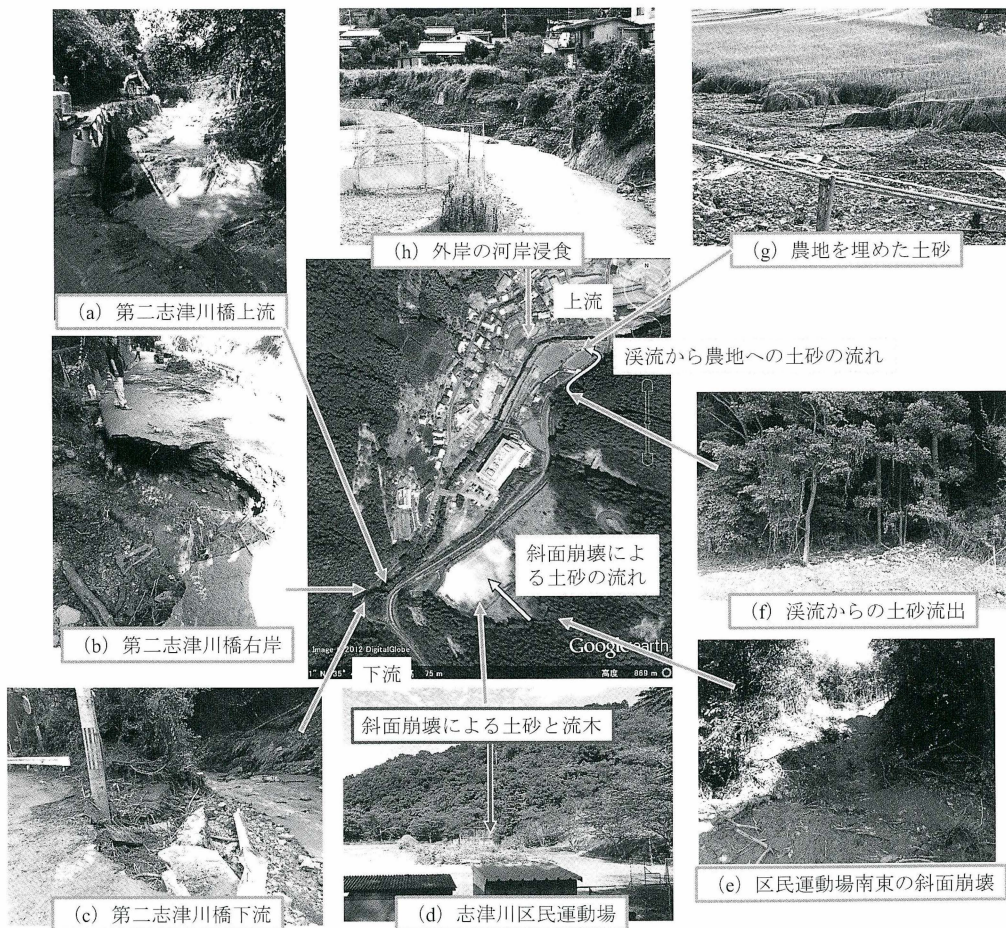
図11 蛸橋下流域の被災状況

図11に蛸橋下流域における被災状況を示す。蛸橋下流左岸側の水田には、多くの土砂が流れ込んでいた。また、水田への農業用水路も土砂による

閉塞によって止まっていた。これらの土砂は、蛭橋南側の溪流で発生した土砂が道路上を流下して、水田に流入したものと思われる。なお、図11(f)で示された写真において、金属製の柵が土砂で押し潰されているが、この柵は落石防止用ではなく、鹿対策とのことである。

蛭橋下流の湾曲部では、図11(h)に示すように、外側で河岸浸食が発生していた。

志津川地区の盆地の最下流に位置する第二志津川橋周辺も土砂及び水の氾濫が発生したようである。また、図11(b)に示す浸食は、第二志津川橋右岸側の溪流からの水及び土砂の流出によるものである。このように、志津川本川からの流れと右岸溪流からの流れの両方によって第二志津川橋周辺は、被災したようである。なお、調査時は、流木や土砂の撤去が行われているところであった。ガードレールの損傷や汚れ方、第二志津川橋の下の河積が小さいことから、第二志津川橋でも一時的に河道閉塞が発生したものと考えられる。

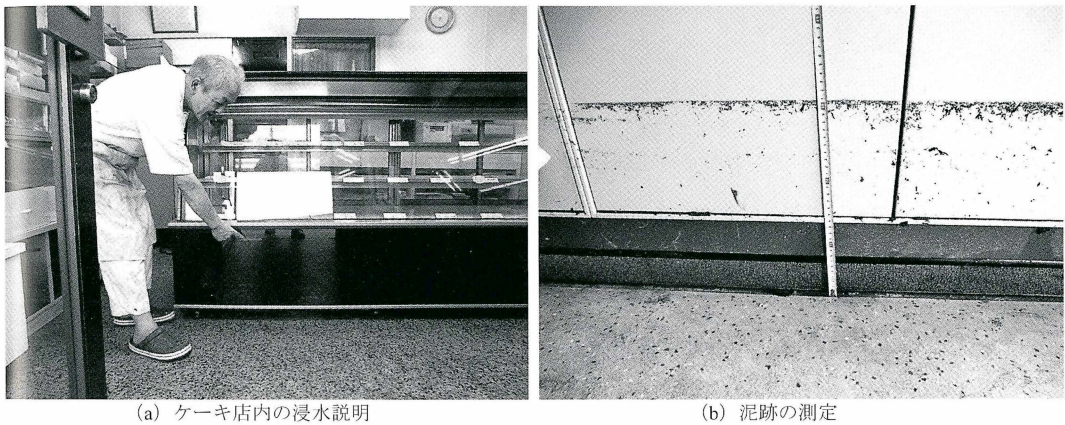
8月14日未明からの宇治を中心とした雨量は1時間80mmの猛烈な豪雨となり、連続した降雨は午前中に収まったが、三室戸駅西口の商店街では住民が泥あとを流していた。室内に残っていた泥あとは地表より30cmであった(図13)。また、路地は低くなっており濁流のようであったといわれている。路地の入口にあった道路の補修板は浮き上がって動かされていた(図14)。また、商店街では、地表面に冷蔵庫や電気がまを設置している店

図13 三室戸駅西口商店街の浸水（8月14日15：00）

が大半であり、これらの故障により、営業を再開するまでにはかなりの時間がかかる。今後は、電気器具関係の設置個所の変更などでゲリラ的な豪雨の被害を少しでも小さくしていく必要がある。

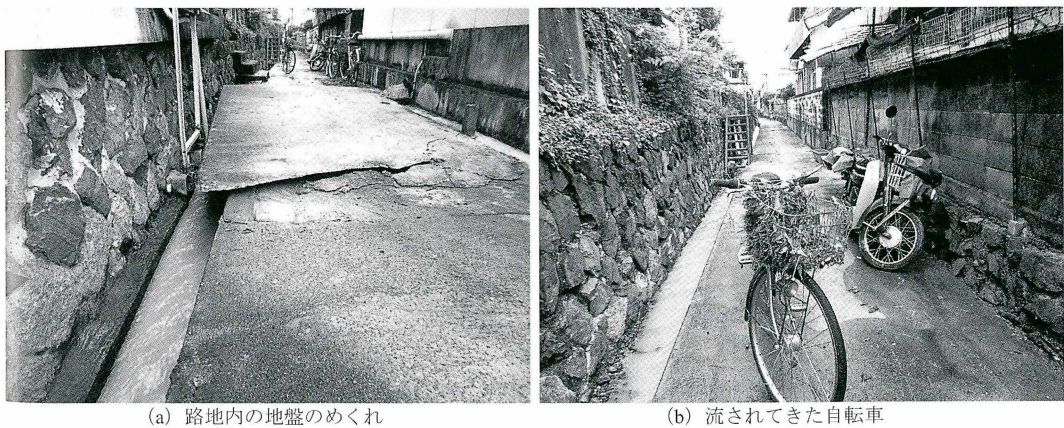
図14 三室戸駅周辺の路地の様子（8月14日）

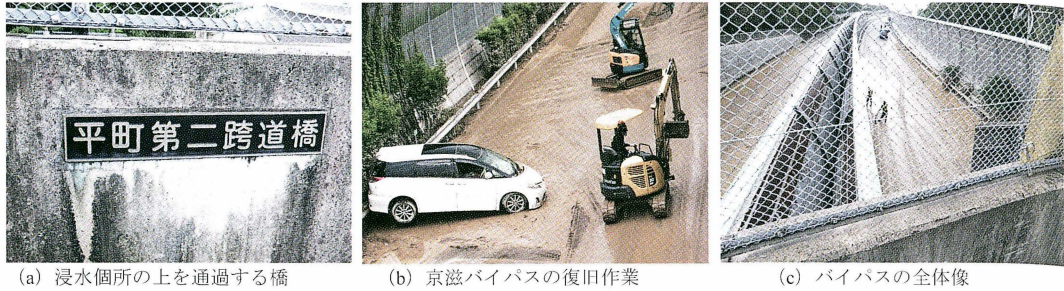
次に、京滋バイパスが京阪電車、JR 奈良線をくぐる地点（平岡跨線橋）のバイパスおよび平行する府道を調べた。泥あとから推測して1 mの浸水深があり、バイパスに2台の自動車（片付けが始まっていた）（図15）と府道上に2台（図16）が取り残されていた。

図15 京滋バイパスの復旧作業の状況（8月14日15：00）

高規格の高速道路でも既存の鉄道をくぐるような低い地点では急激な増水の危険性が伴い、素早い降雨予報と警報が必要である。特に、運転上に支障がないようにゆるい勾配になっていると浸水の状況が判らず、最も低い地点で車が突然動かなくなる危険性もあり、局地的な雨量を観測して信号を作動させる装置などが必要になろう。

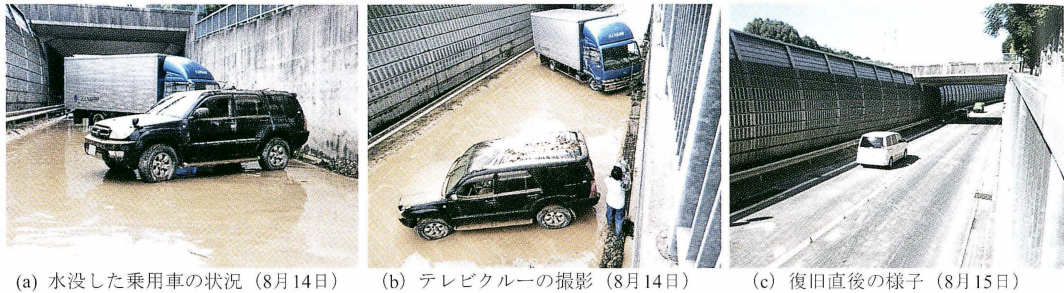
府道上に取り残された乗用車のドライバーがたまたま戻ってきたので、浸水の状況をヒアリングした：4時10分頃、前の車に続いて走っていたが、エンジンが動かなくなり浸水深が増えてきた。ド

アを手で開けることができなかったため、窓を傘で破って脱出したということである。

図16 バイパスに並行した府道での被害（8月14-15日）

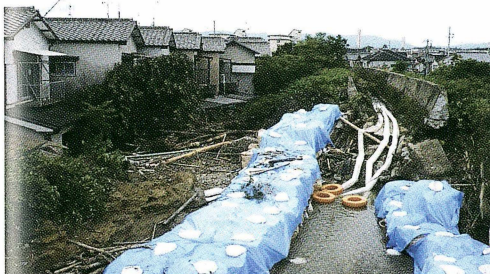
ように、幅50mにわたって西川原地区で破堤し、住宅街が図19に示すように、土砂で埋まった。弥陀次郎川の測量では破堤部は河床が地盤より1m

程度高い。両側の堤防の高さは0.77m。破堤した箇所は、河床そのものが1m陥没するとともに堤防とそれを覆っていた土堤が隣接する住宅へ飛び

込んだ様子であった。破堤地点で何らかの原因で局所的な越水が発生した可能性はあるが、破堤地点周辺では顕著な越水痕跡は確認できなかった。

図18 弥陀次郎川の破堤箇所全景（8月15日）

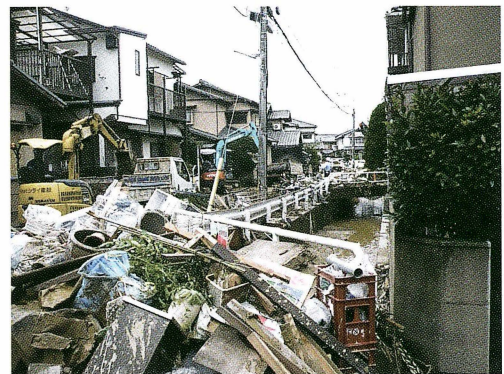
図12に調査地点を示す。三室戸駅周辺は道路の浸水と床上浸水により、一時は京阪電車も止まっていた。運転再開後の8月14日14:00に調査した限りでは、道路上の土砂は洗い流されていたが周辺の商店は床上浸水のため家屋内に入った泥土を掃除している最終状態であった。また、次節で示す図20に示すように、狭い道路上に寄せられたごみや泥の塊が列を作っておかれており、場所によっては交通の妨げとなっており、渋滞が激しくなっていた。さらに、狭い市街地での復旧作業は交通渋滞を招き、復旧の更なる遅延を発生させる事となる。

図20 被災家屋からの廃棄物（8月15日）

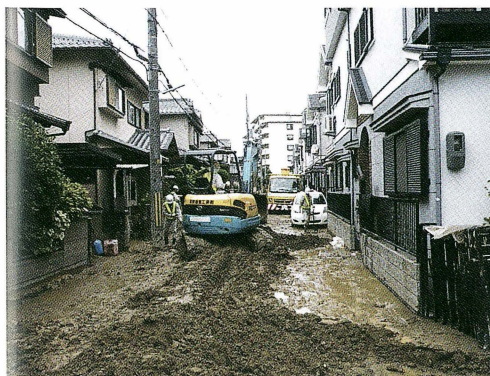
破損した堤防から流れ出た泥流が、家屋をまっすぐに通過し、道路中央を南側へ流れ、100m離れた家にも達していた。1軒の家が水みちとなったためか、両隣の家破損状況はやや軽微で片付けが始まっていた。道路を走ってきた泥流で埋まった家の泥の厚さは測定の結果1.1mであった。

図19 氾濫した土砂の堆積（8月15日）

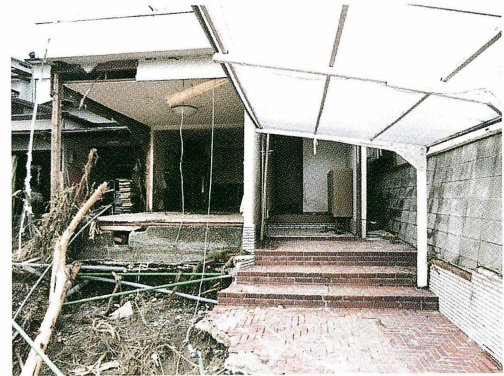
図21に泥流が1階を壊して通り抜けた家屋を示す。家屋のすぐ背後に河川堤があり、図22に示すように、刃物で切ったような破断断面が見られた。河床も1m以上落ちており、河川水路で排水できず、図23のようなポンプを用いて排水している。図24は決壊箇所から流れ出た泥土で1階が埋まった家屋の一部である。

図21 泥流の通り道となった家屋（8月15日）

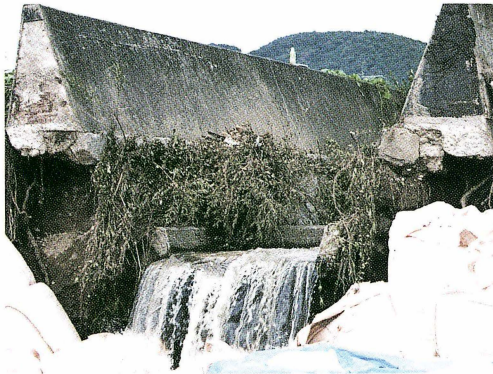
図22 河川堤の破断面（8月15日）

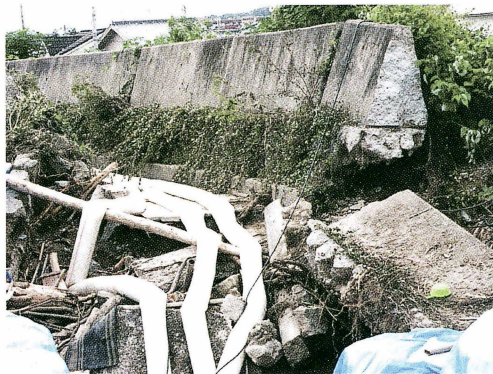
図23 ポンプによる排水（8月15日）

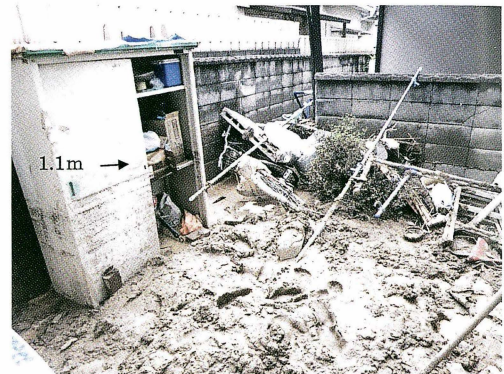
図24 泥流によって1階が埋まった家屋（8月15日）

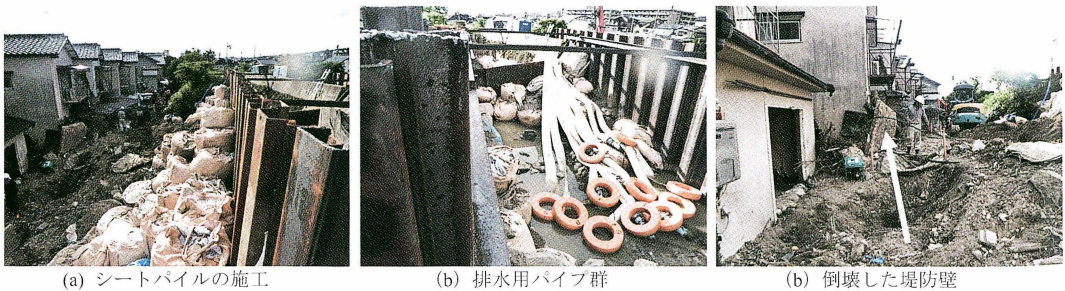
図25 破堤個所の復旧の状況（8月22日）

応急復旧がまだ始まってすぐに、宇治市区は18日午後に落雷を伴う豪雨が生じ、再度決壊箇所から氾濫が発生した。図25は、再度の決壊後の復旧状況を8月22日に撮影した様子で、被害を受けて1階が壊滅した家屋数の数が多くなっているようであった。18日以降は鉄製のシートパイルを破堤箇所に取り込む応急作業が進められている。(図25)しかし、複雑な被災メカニズムの解明や根本的な復旧方針の確立など問題も多く、全面的な復旧には時間を要すると思われる。

(c) 倒壊した堤防壁

(a) シートパイルの施工

(b) 排水用パイプ群
