災害から学ぶ —2015年3月バヌアツ共和国を襲ったサイクロンパム—

Learning from Disasters - Cyclone Pam impacts on the Republic of Vanuatu, March 2015 -

西嶋一欽

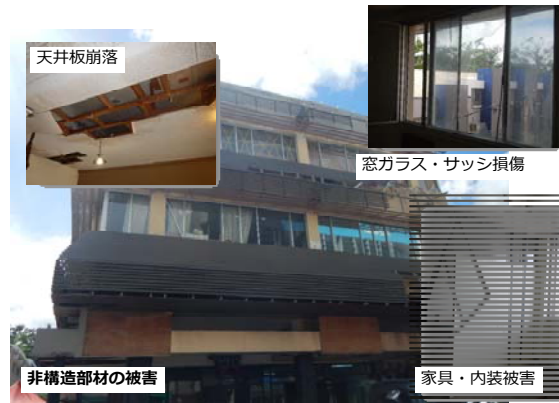
(i) の建物被害では、一部の建物において屋根構造材に被害が見られたものの、大多数の建物においてはその被害は非構造部材に限られていた。Figure 3 はポートヴィラ中心部に位置し、商業施設として用いられていた中層RC建物の被害事例である。強い風圧によるものと思われる窓ガラスおよびサッシの損傷、建物内に強風が流入したことに起因すると思われる天井板の崩落、家具および内装の被害が見られた。

Figure 3. Damages to an office building in the capital, Port Vila.

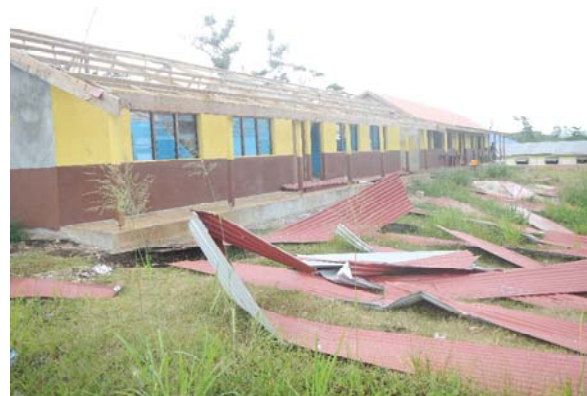
(ii) の建物被害では、屋根ふき材に用いられているトタン板が飛散するあるいは屋根構造材が被害を受ける事例と、コンクリートブロック造が倒壊する事例が多くみられた。Figure 4 の建物は、タンナ島中部に位置する学校校舎で屋根ふき材が飛散した事例である。被害校舎の後方に位置している同じ設計施工であると考えられる校舎の屋根はほぼ無被害であったことから、被害校舎の被害原因は設計施工によるものではなく、飛散物の衝突やそれによる開口部の存在などの個別の要因である可能性が高い。Figure 5 の建物は、タンナ島北部のグリーンヒル村の教会である。外国人によって建設されたということであった。比較的大きなスパンに比べ十分な構造材が配置されておらず、剛性が不足していたものと考えられる。また、配筋が十分でないコンクリートブロック造の壁も倒壊しており、部材レベルにおいても十分な強度を有していなかったものと考えられる。

Figure 4. Damages to a school building located in the middle of Tanna island.

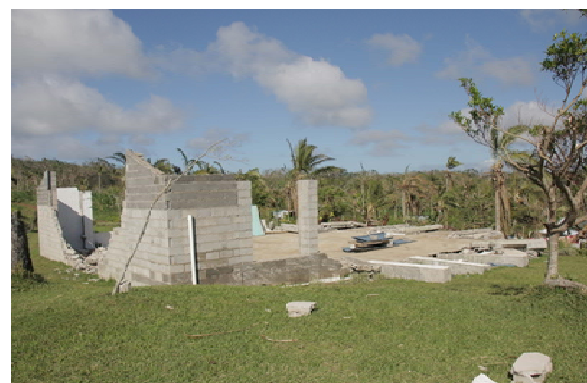
Figure 5. Collapsed church building in Green Hill.
