益城町，西原村及び南阿蘇村における熊本地震被害報告書

The Report of the Damage by Kumamoto Earthquake in Mashiki-machi, Nishihara-mura and Minamiaso-mura

Takuma HASHIMOTO⁽¹⁾, Tetsuo TOBITA⁽²⁾ and Kyohei UEDA

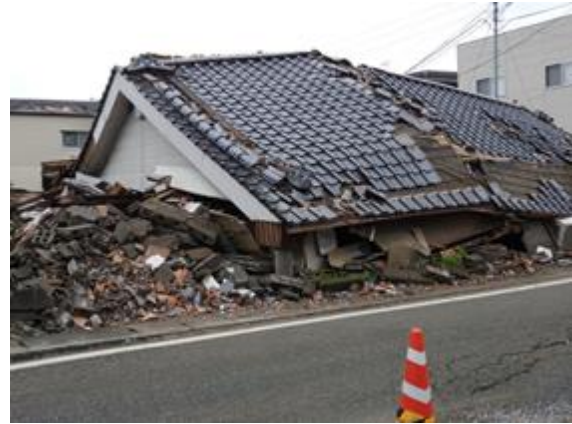
木山地区においては、多くの建屋の倒壊が見られた。特に木造建屋における倒壊が顕著に見られ、全壊した建屋や1階部分だけが倒壊した建屋等、破壊形態は様々であった (Fig. 3) (Fig. 4)。しかし一方で、木造の古い建屋を鋼柱によって補強し、軽微な損傷はあるものの、幸い倒壊を免れた木造建屋も見られた (Fig. 5)。また、鉄骨建屋においてもいくつかの倒壊が見ら

Fig. 3 The totally collapsed wooden house

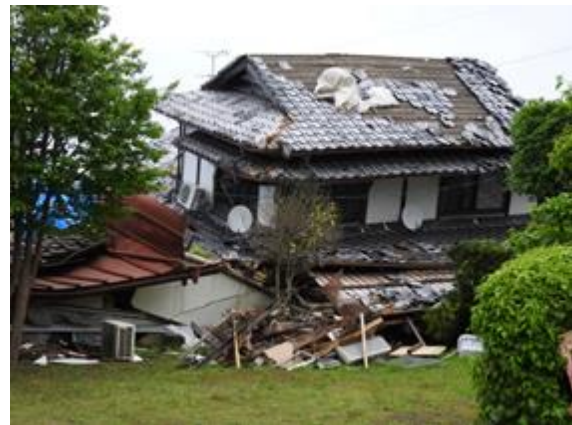
Fig. 4 The partly collapsed wooden house

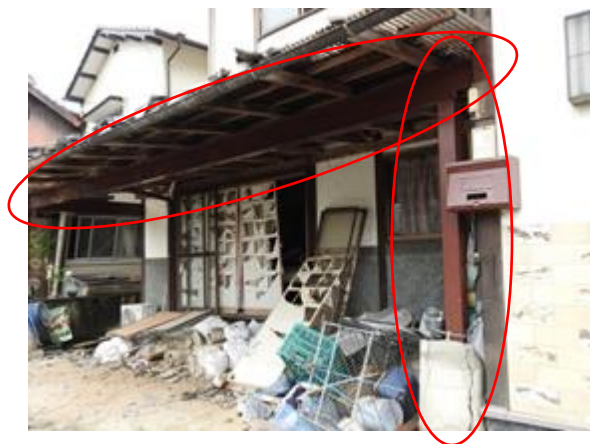
Fig. 5 The reinforced wooden house with steel

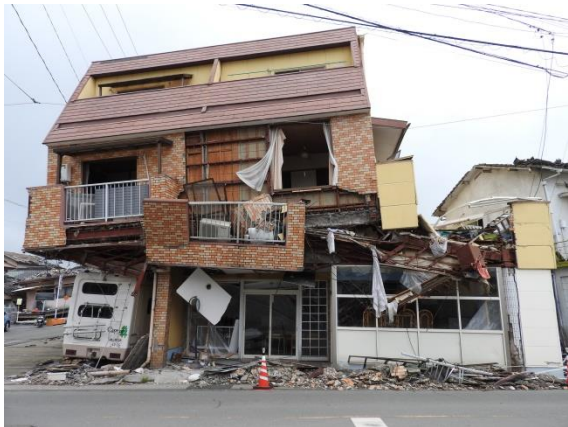
れた。Fig. 6 では、2階部分の支柱だけが倒壊し、1階と3階部分の支柱はそのままの形で残っているのが分かる。また、Fig. 7 では、隣接家屋と共倒れする形で倒壊しているのが分かる。

Fig. 6 The damaged three-stories buildings with the broken column at the second floor

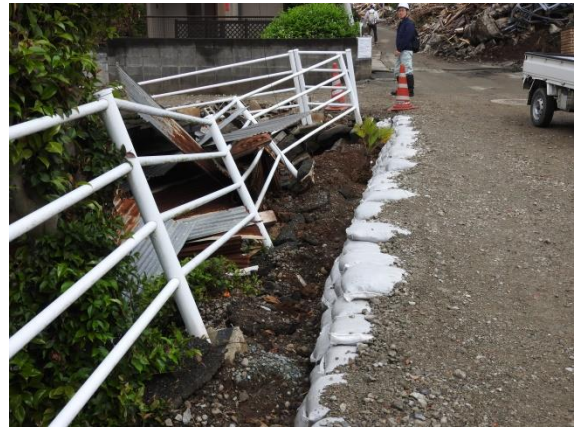
Fig. 8 The inclined fence following the spreading of the embankment

Fig. 8 では、セーフティフェンスが約 30 センチ外側にはらみ出している。根入れ地盤の外側への側方変位に追随する形で、セーフティフェンスも外側に変位している。また、液状化による被害も数多く見られた。

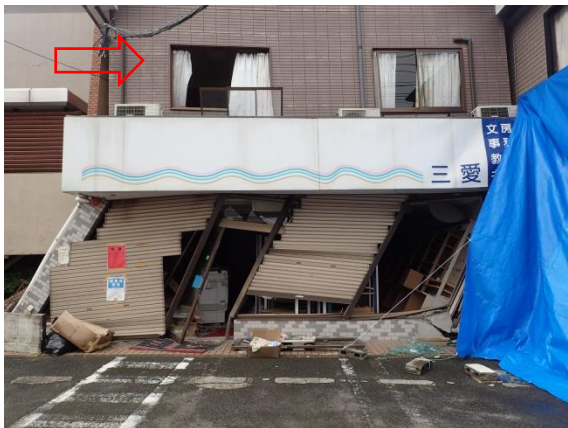
Fig. 7 The inclined house leaned by the left adjacent buildings

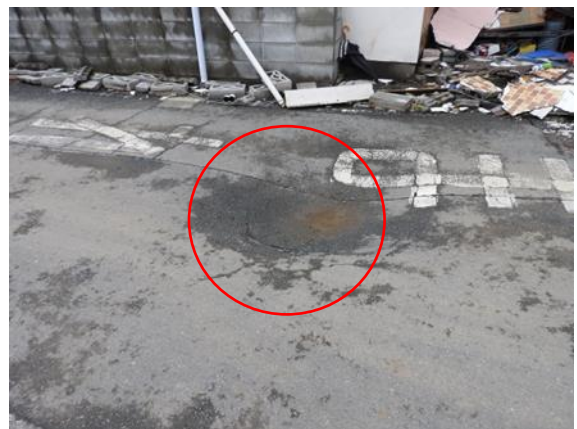
Fig. 9 Settlement of the road due to liquefaction

Fig.9 では、道路中央部に沈下が見られる。Fig.10 では、マンホールが浮上し、片側が通行止めになっている。また、Fig. 11 では、マンホール周辺で噴砂跡が見られ、典型的な液状化の被災跡を確認した。

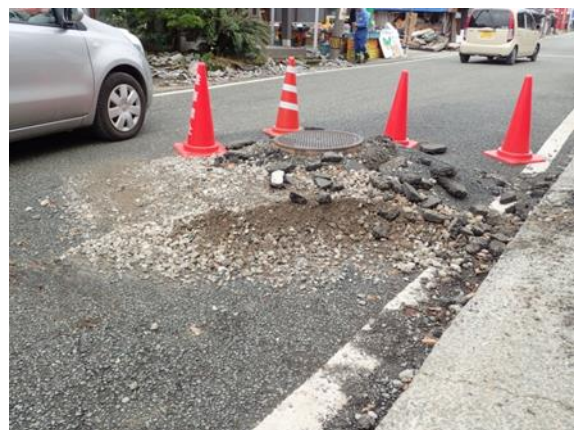
Fig. 10 Up-lift of the manhole due to liquefaction

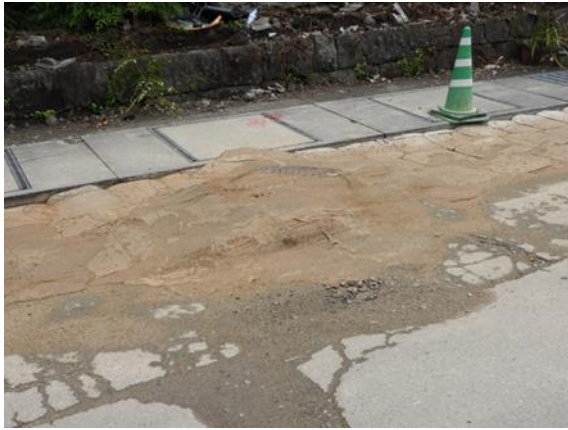
Fig. 11 Sand boiling due to liquefaction

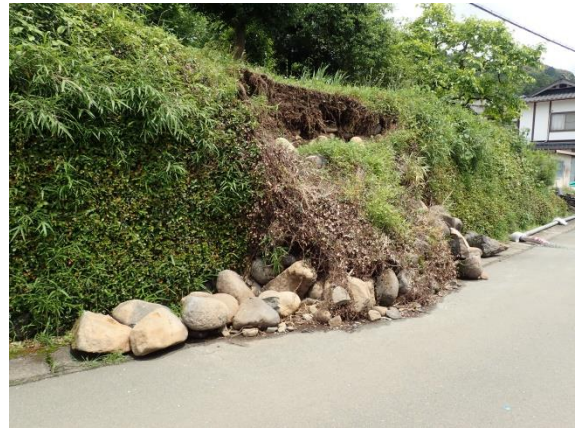
Fig. 13 The collapsed stone retaining wall

擁壁の倒壊も多岐に渡っている。Fig. 12では、空洞ブロックから成るブロック擁壁が道路側に崩壊し、背面地盤が流れ出している。また、Fig. 13では、石積み擁壁の一部が崩壊し、積み石が散乱している。一方、Fig.14では、コンクリート擁壁がはらみ出している様子が分かる。手前二つ目と三つ目のコンクリート擁壁が大きく前方にはらみ出し、三つ目に関しては、背面に位置するべた基礎コンクリートに押される形で変位しているようにも見える。

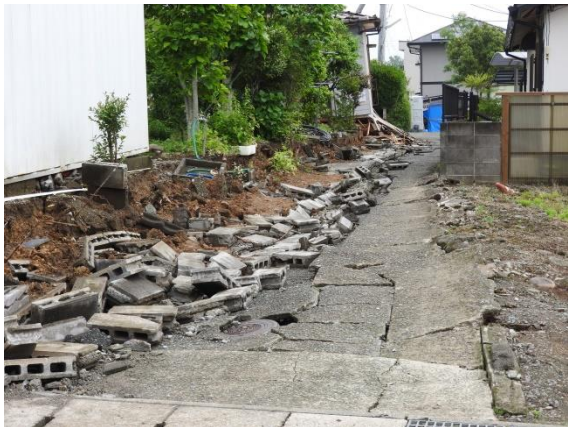
Fig. 12 The collapsed block retaining wall

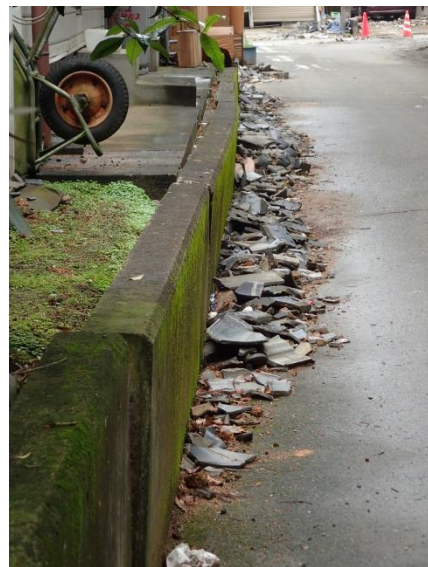
Fig. 14 The inclined concrete retaining wall

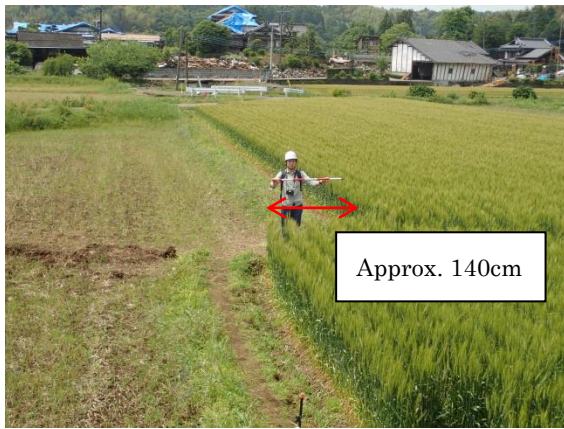
堂島地区の農作地において、布田川断層帯と見られる断層のずれを確認した (Fig. 15)。断層のずれは北東-南西軸に伸びており、ずれ幅は約 140センチである。断層直上に位置していた擁壁は無残にも破壊され、同時に水路管の脱管等の被害も見られる (Fig. 16)。

Fig. 15 The trace of the active fault (Futagawa fault)

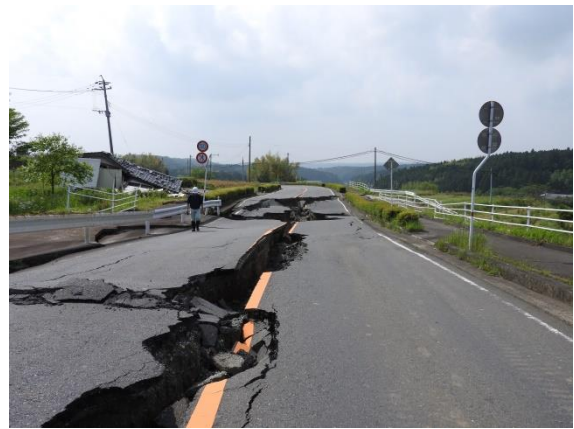
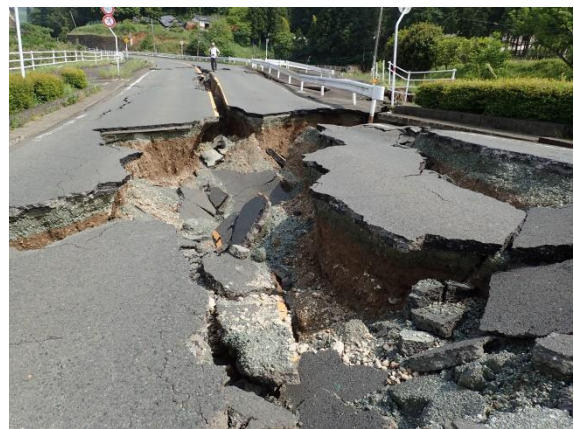
Fig. 17 The collapsed road

Fig. 18 The collapsed road

県道28号線では、大規模な道路路盤・路床の破壊が見られた (Fig. 17) (Fig. 18)。道路中央から亀裂が発生し、左右に沈下・隆起を伴いながら破壊している。また、道路東側に位置する水道管では脱管が発生し、管路水の漏水により周辺地盤が流れ出している (Fig. 19) (Fig. 20)。

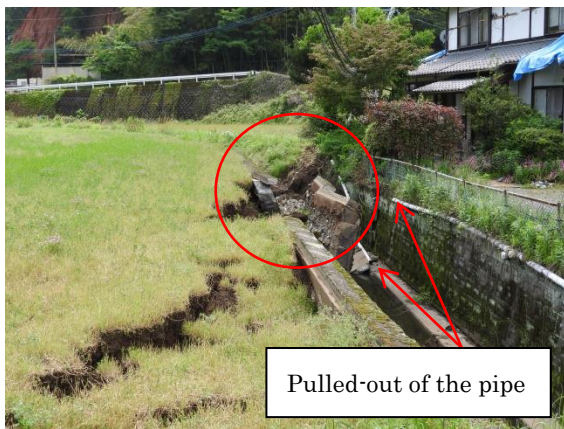
Fig. 16 The collapsed retaining wall on the fault and pulled-out of the water pipe

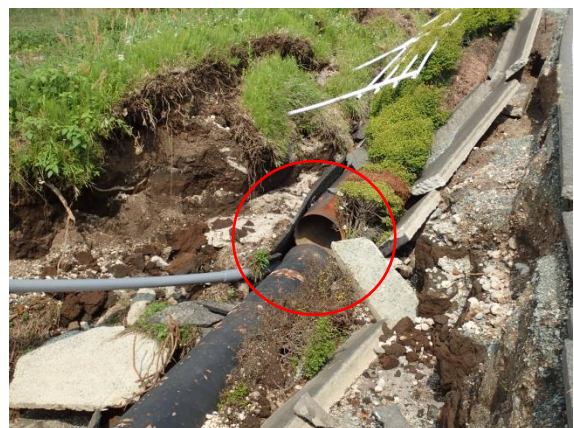
Fig. 19 The pulled-out pipe

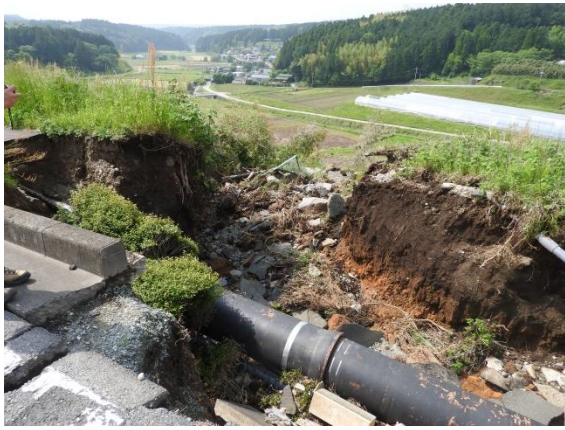
Fig. 20 Soils were washed out due to the leaked water from the broken water pipe.

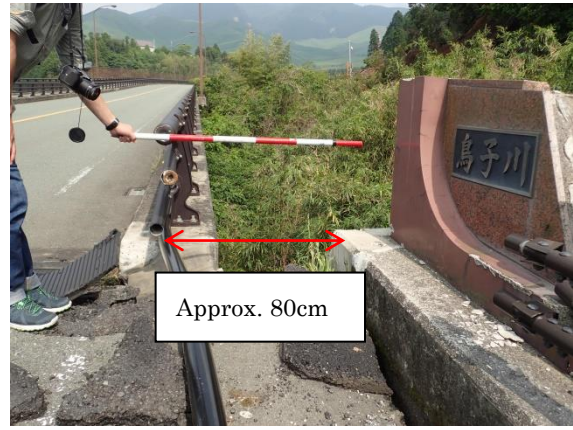
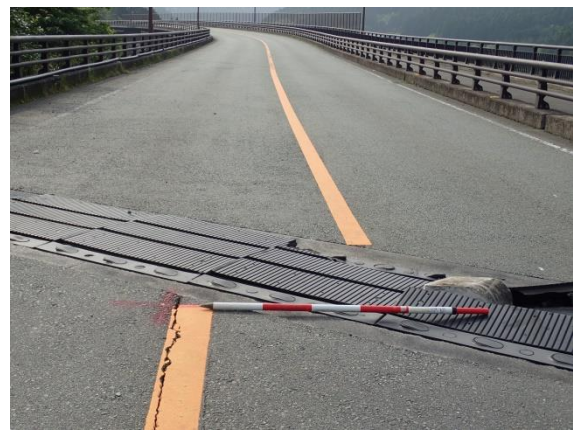
Fig. 22 Lateral displacement of the bridge to the north direction

国道 28 号線に跨る大切畑大橋では、ゴム支承の断裂により (Fig. 21)、橋桁が北側に約 80 センチ側方変位していた (Fig.22) (Fig. 23)。また、大切畑大橋西詰においては、落橋防止装置が破断しているのが確認できた。

Fig. 23 Lateral displacement of the bridge to the north direction

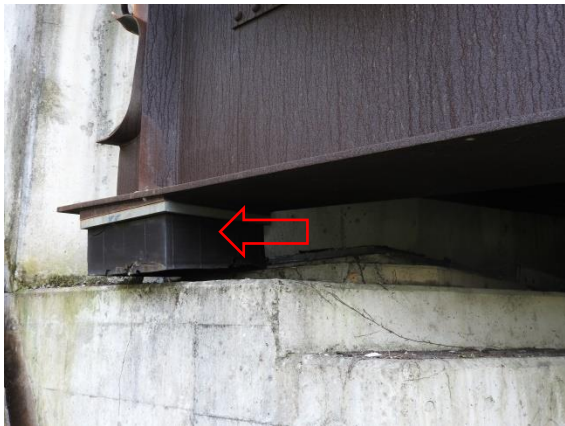
Fig. 21 The broken rubber bearing

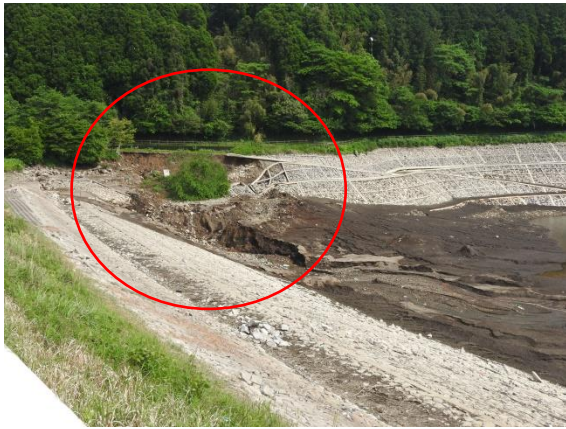
ダム貯水池法面において、部分的な崩壊跡が見られる (Fig. 24)。また、ダム施設におけるコンクリート擁壁がはら見出している箇所も見られ (Fig. 25)、調査当時はダムの決壊を懸念し、貯水池の使用を停止していた。また、ダム周辺では、断層跡と見られる地割れを確認し (Fig. 26)、その直上あるいは近傍において、コンクリート擁壁が転倒 (Fig. 27)、破壊しているのを確認した (Fig. 28)。Fig. 28 を詳細に見ると、手前 (左側) と奥 (右側) で擁壁の破壊形態が異なっており、奥の擁壁では座屈のような破壊が生じている。このような破壊形態の違いの原因としては、擁壁自体の高さ (および地震動との振動数特性などとの関係)、擁壁背後の土圧のかかり方の違いなど種々の要因が挙げられるが、断層の影響が無視できないのは間違いない

Fig. 24 The broken slope of the dam reservoir

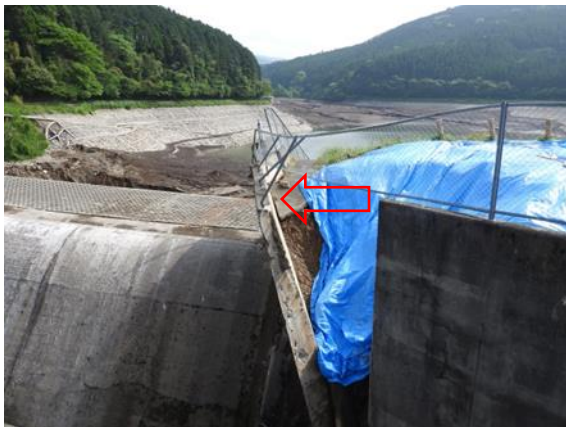
Fig. 25 The broken retaining wall

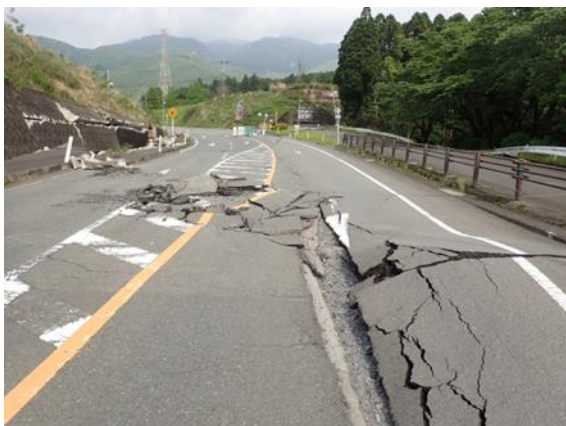
Fig. 26 The trace of the active fault

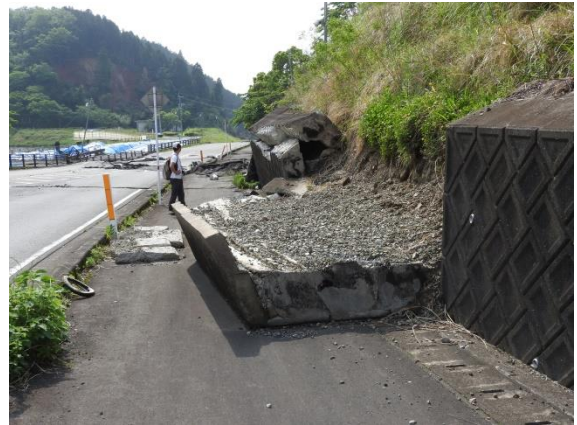
Fig. 27 a fallen retaining wall on the fault

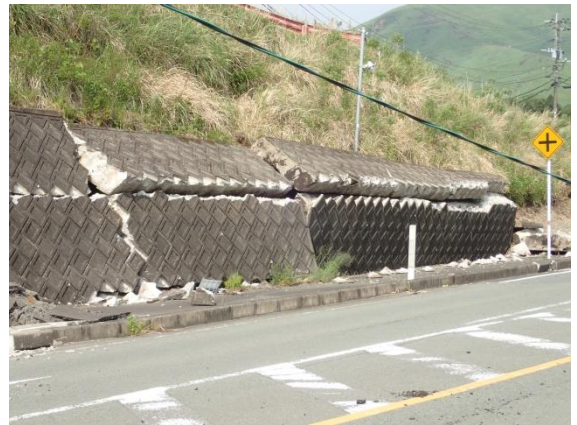
いと考えられる。断層直上の擁壁の挙動に関しては、まだ未解明な部分も多いと考えられることから、今後の研究が待たれるところである。

Fig. 28 The broken retaining wall on the fault

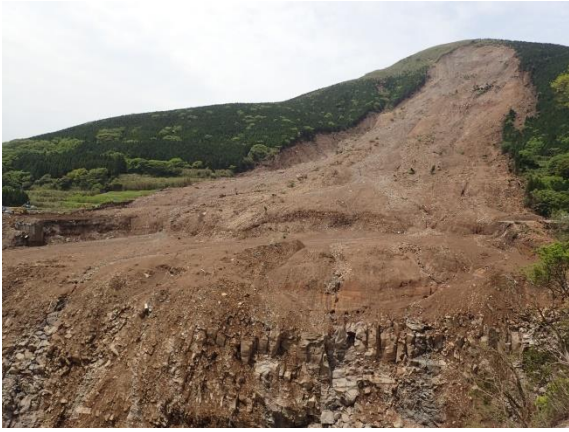
今回の熊本地震において、最も大規模な地滑り現場である (Fig. 29)。表層は火山灰質土で構成されており、山麓部を注視すると、3 つの地点を起点に土砂が流れた痕跡が見られる (Fig. 30)。

Fig. 29 The landslide near Aso-Ohashi

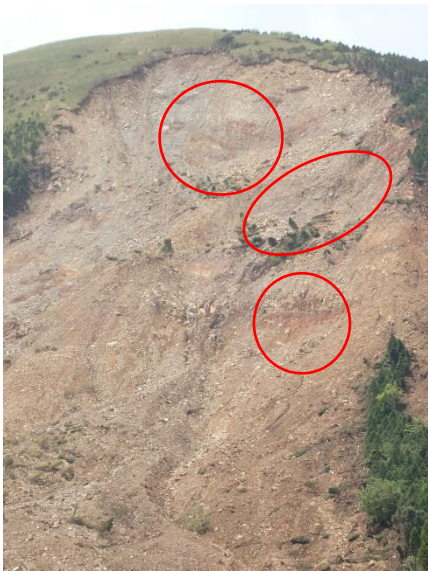
Fig. 30 The trace of the landslide with the three origins

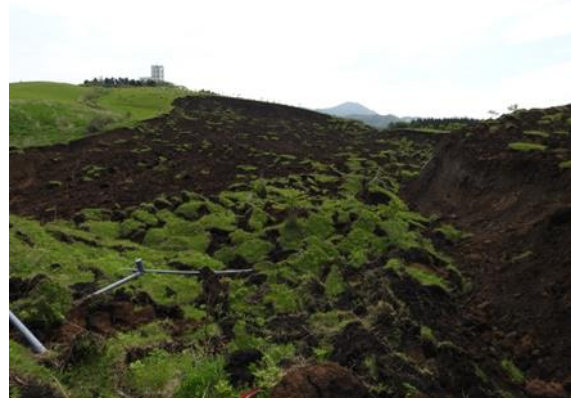
こちらも、火山灰質土から成る山肌が崩れ落ちたケースである (Fig. 31)。これらの土砂はある地点で二手に分かれ、一方は周辺の建屋を巻き込む形で下流約 600メートルに渡って崩壊し (Fig. 32)、もう一方は、周辺に位置していた道路を横断する形で下流約 400メートルに渡って崩壊した (Fig. 33)。崩壊した斜面の傾斜は比較的緩く (15 度程度)、土がある程度の強度を有した状態であれば傾斜斜面のではこのような大規模な崩壊は生じにくいいため、液状化に近い流動現象を伴う地すべりが生じていたものと考えられる。河原ら (2016) の研究によれば、最終的な火山灰質粘土の定

常状態 (限界状態) が地震前に作用している初期せん断応力よりも小さい場合、緩い傾斜地盤であっても大変形を伴う流動性地すべりが発生することが室内試験および有効応力解析により示されている。今回の阿蘇地域での地すべりもこのような現象であった可能性が高く、今後の研究が待たれるところである。

Fig. 31 The landslide of soils consisted of volcanic ashes

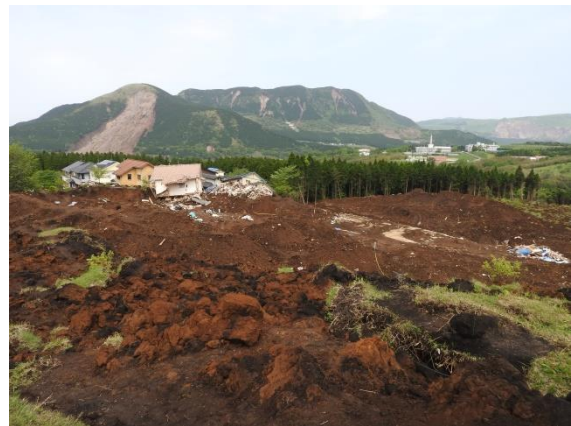
Fig. 32 600m away to the downstream involving the great damage of the houses

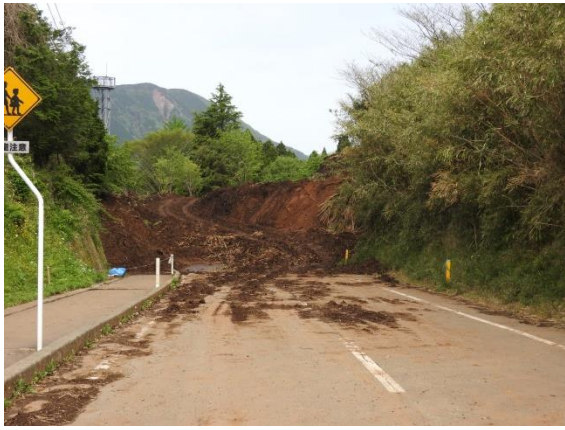
Fig. 33 400m away to the downstream preventing from the road use

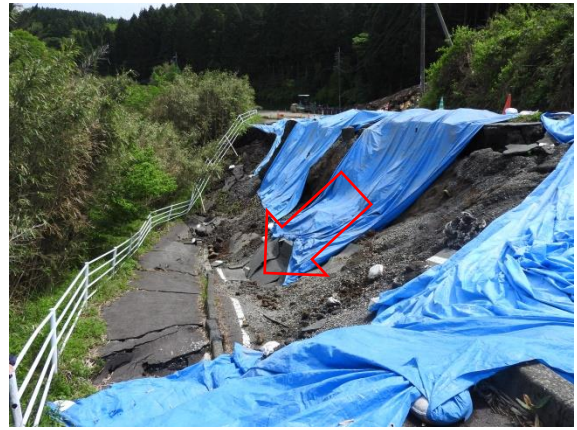
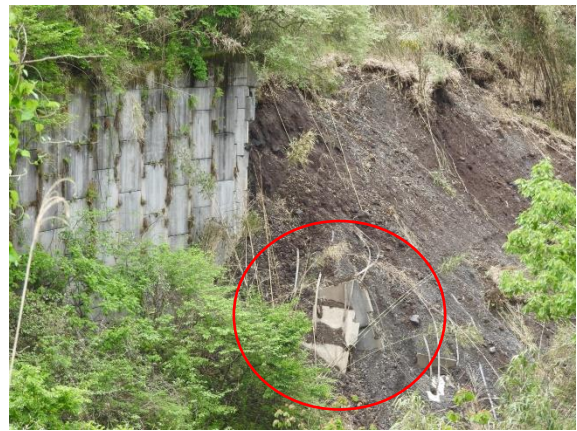
Fig. 34 The collapsed Terre-Armee retaining wall

阿蘇ゴルフクラブ周辺では、テールアルメ盛土が崩壊している現場が見られた (Fig. 34) (Fig. 35). そのテールアルメ盛土上には住宅地が造設されており、テールアルメ盛土の崩壊に伴って、斜面側に大きく傾斜し居住困難となっている (Fig. 36). 松井ら (1996) によると、1995年に発生した兵庫県南部地震では、重力式擁壁などと比較してテールアルメ等の補強土壁は高い耐震性を示したとされている。今回のテールアルメの顕著な被害が、地震動強さ (SI 値) や振動数特性とどのような関係にあり、また、従来耐震性が高いとされてきた補強土壁の被害メカニズムがどのようなものであるかに関しては、今後さらに研究を進める必要があると考えられる。

Fig. 35 The collapsed Terre-Armee retaining wall

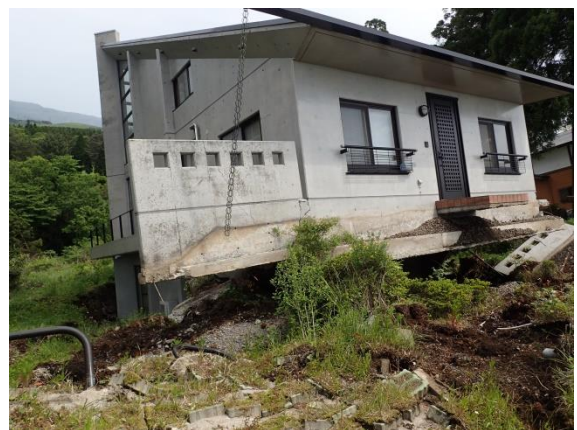
Fig. 36 The inclined house due to the collapse of the Terre-Armee retaining wall

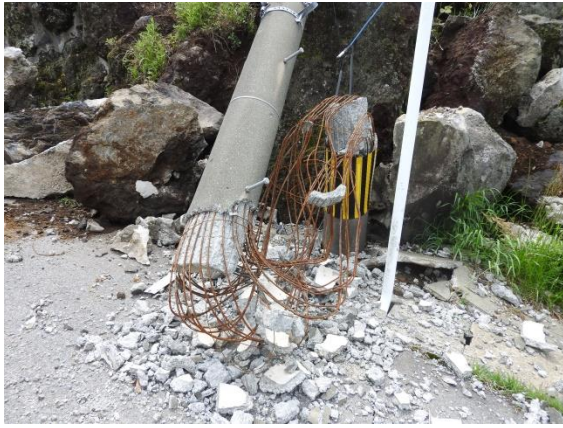
また、当住宅地付近では、電柱が大きく変形し内部の鉄筋が露呈した現場 (Fig. 37) が見られ、ゴルフ場では、断層のずれと見られる地盤の一樣方向の切れ目を確認された (Fig. 38).

Fig. 37 The greatly bending electric pole

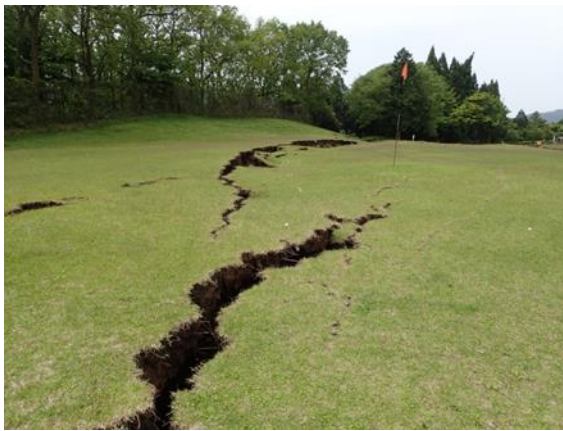
Fig. 38 The trace of the active fault
