# 専攻共通装置の維持管理について

佐々木 宣治

(京都大学大学院工学研究科技術部)

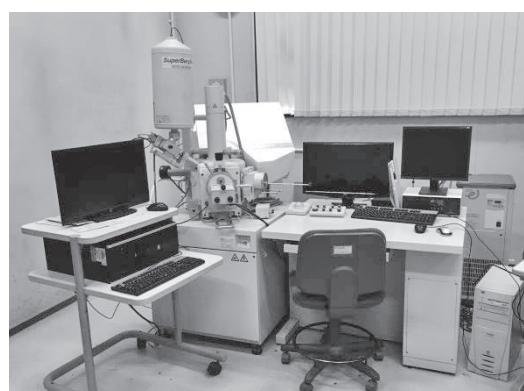
2016 年度より、SEM 制御用パソコン(windows 95)の起動に失敗する現象が発生し始めた。当初はパソコンの再起動や、パソコンケース内の清掃、メモリ等の部品交換により症状が治まっていたが、ある日を境にパソコンが全く起動しなくなり、装置を利用出来ない状態に陥った。ボタン電池、メモリ、ハードディスク、電源、CPU 等の交換では症状は治まらず、マザーボードの故障が原因と推測された。メーカーに相談したところ、古い装置のため SEM 制御

図 専攻共通 EPMA

そこで、マザーボードの交換を試みることにした。海外通販サイトより、同型番のマザーボードを取り寄せることが出来た。ボタン電池を交換し、メモリ、ハードディスク、電源、CPU 等を設置して電源を入れたところ、「1790-Disk 0 Error」と表示されたままフリーズしてしまい、起動しなかった。ハードディスクが認識されておらず、BIOS の更新が必要とのことであった。多くのパソコンのように F2 キー等を押しても BIOS の設定メニューへ移動することが出来なかった。WEB で調査したところ、BIOS 起動用フロッピーディスクを作成し、フロッピーから起動することで BIOS の更新を行えるとのことであった。パソコンメーカーのホームページより必要ファイル入手し、BIOS 起動用フロッピーディスクの作成、BIOS の更新を行ったところ、ハードディスクが認識され、パソコンが起動した。SEM 制御用ソフトウェアは問題無く動作し、装置は利用可能な状態へ復旧した。

今回のトラブルを教訓に、SEM だけでなく EDX、WDX の制御用パソコンの予備を 1 台ずつ入手し、パソコンの故障に備えている。
