液化窒素コールドエバポレータの傾倒と対応および修正作業

京都大学 大学院工学研究科 附属桂インテックセンター

概要

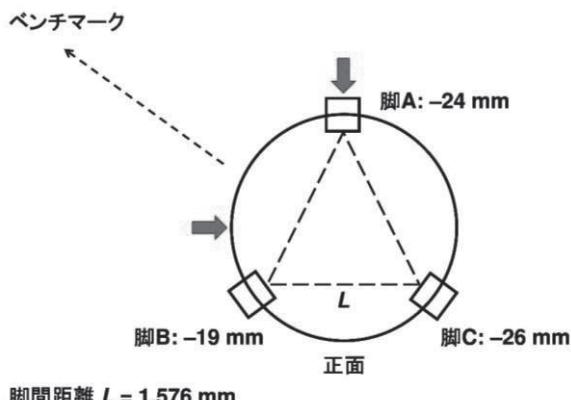
このCEは、平成15年3月の設置から平成27年2月までの年1回の定期自主検査では、ベンチマークからの沈下量(以下、絶対沈下量と呼ぶ。)および脚間の沈下量の差(以下、相対沈下量と呼ぶ。)はいずれもゼロであった。しかしながら、平成28年2月の定期自主検査では、3本の脚の絶対沈下量が-19mmから-26mmの範囲(負号はベンチマークより沈下

していることを示す。)にあり、相対沈下量が2mmから7mmの範囲にあることが判った(図1)。普段我々はCEの定期自主検査を外部業者に委託しているが、検査結果の報告を受けた直後に我々自身でも沈下の程度を計測したところ、同様の結果を得た。

液化窒素CEの定期自主検査における不同沈下の判定基準は「沈下の程度が0.5%以下のこと」と定められている。平成28年2月の定期自主検査の結果は、この判定基準には合格しないものの、直ちにCEを使用停止しなければならないものではなかった。そこで、傾倒修正工事の方針を立てるため、平成28年2月以降、月1回の不同沈下計測を行い、さらに沈下が進行するかどうかを経過観察することにした。

図1. 平成28年2月の不同沈下の状況。2個の矢印は工事の際の下げ振り設置場所を表す。

修正工事は以下に述べる要領で1日間で行われた。CEに接続されたガスラインは取り外さない状態で作業が行われたが、工事当日は念のため、CEからの液取り・ガス取りを停止した。また、作業範囲周辺に誘導員を複数人配置し、関係者以外の立入りを禁止した。あらかじめCEの転倒防止措置として16tクレーン車でCEを保持した(図3)。また、傾斜の程度を確認するために、CE側面2方向に下げ振りを設置した(図1)。その後、3本の脚部と基礎とを固定するアンカーボルトを緩め、脚部をジャッキアップした。脚部と基礎との間にできた隙間へのライナー材挿入およびアンカーボルトの締付けの作業を、2個の下げ振りの両方で垂直が確認できるまで繰り返した。平成28年2月には最大0.44%(脚間距離1,576mmに対

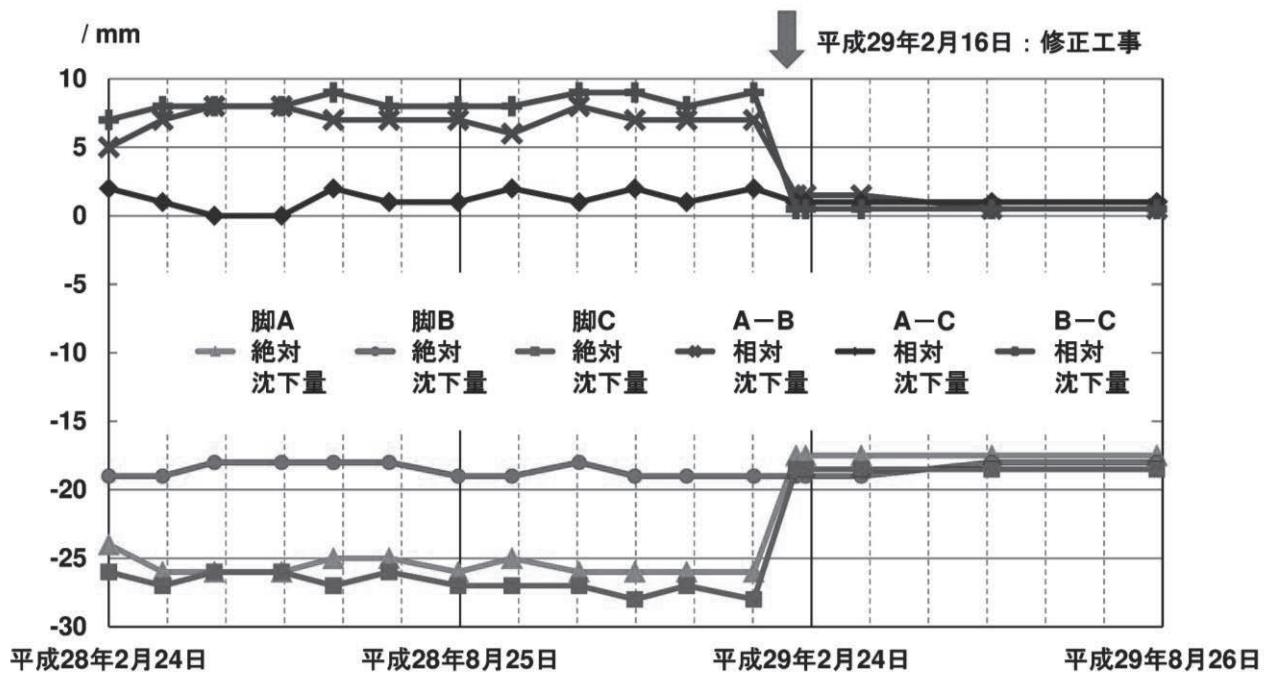
平成28年2月以降の、絶対沈下量および相対沈下量の推移を図2に示す。毎月1回の計測による経過観察は平成29年1月まで継続した。この期間では、多少の計測値の揺れは見られたものの、上記の計測誤差を考慮すれば、沈下は進行してはいないと考えることができる。図2に示す推移から、我々は、このCEの不同沈下の進行は平成28年2月の時点で既に止まっていたものと判断した。

図2. 平成28年2月から平成29年8月にかけてのCEの不同沈下の推移。

CEの傾倒修正工事後も引き続き、トータルステーションを用いての沈下状況の経過観察を続けている。図2に示すように、工事後も沈下・傾倒は進行しており、安定した状況が続いている。平成30年2月の定期自主検査まで変化がなければ、定期的な経過観察は終了し、年1回の定期自主検査に戻る予定である。

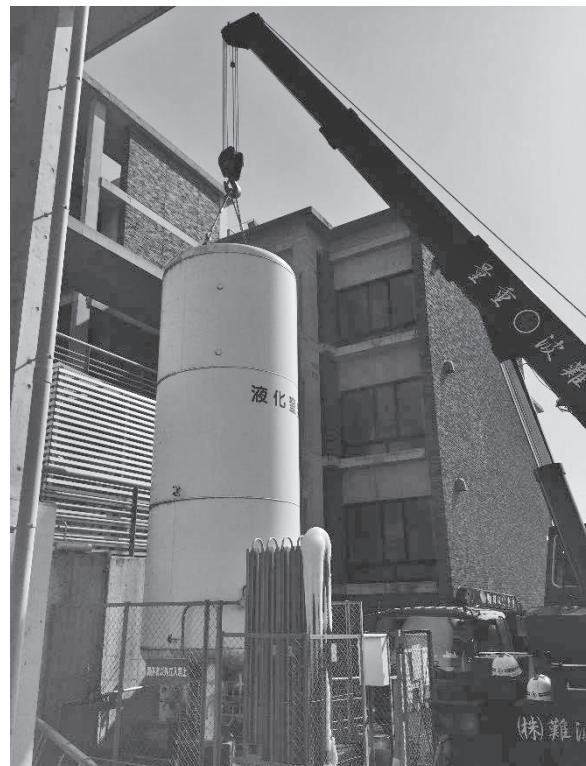
図3. 転倒防止措置として、液化窒素CEをクレーンで保持した様子。

して最大7mmの相対沈下量)であった傾倒が、上述の工事によって、0.05%以下(長さ1,000mmの下げ振りに対して0.5mm以下の傾斜)まで改善された。

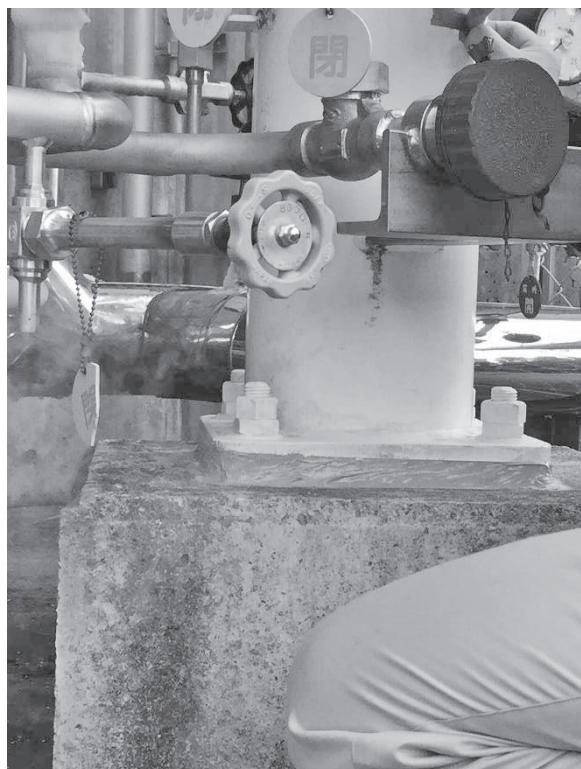
図4. 液化窒素CEの脚部の隙間にシリコンコーキング材を充填した様子。

後日、ライナー挿入によって生じた脚部と基礎との隙間にシリコンコーキング材を充填して雨などが浸入するのを防ぐとともに、不同沈下状況を計測するためのマーカーを貼り直した(図4)。工事終了後、京都府庁をはじめ関係各所へ結果を報告した。
