経年劣化積層ゴム支承の耐震性能低下原因に関する一考察

阪神高速道路(株) 正会員 ○ 林 訓裕 阪神高速道路(株) 正会員 足立 幸郎
 阪神高速道路(株) 正会員 上田 勝久 阪神高速道路(株) 正会員 肥田 肇
 阪神高速技術(株) 正会員 坂本 直太 京都大学防災研究所 正会員 五十嵐 晃

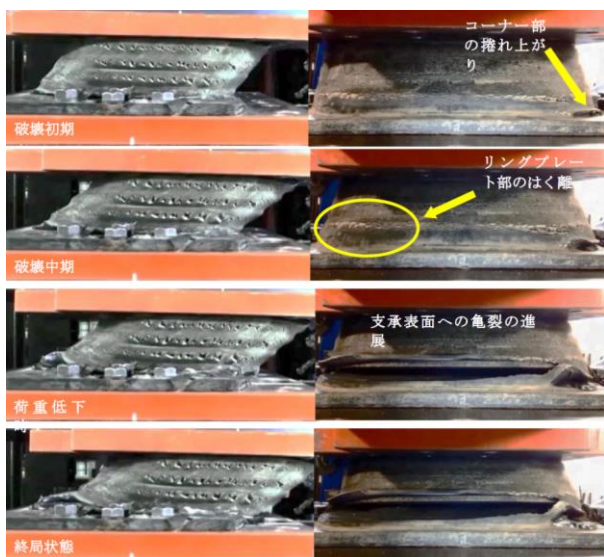
写真-1 劣化支承 G5 の終局限界試験画像

前稿¹⁾にて最も終局耐力が低かった劣化支承 G7 の載荷試験画像を写真-1 に示す。変形が大きくなるにつれリングプレート部のはく離が始まり、徐々に支承表面へきれつが進展した。その後荷重低下により終局状態となったが、破断位置はリングプレート下面とゴムの境界部、ならびに下鋼板とゴムの境界部であった。なお、経年劣化損傷である表面のオゾンクラックが進展して破断した状況は確認されなかったため、オゾン劣化による耐震性能低下及び破断への影響は限定的と考えられる。

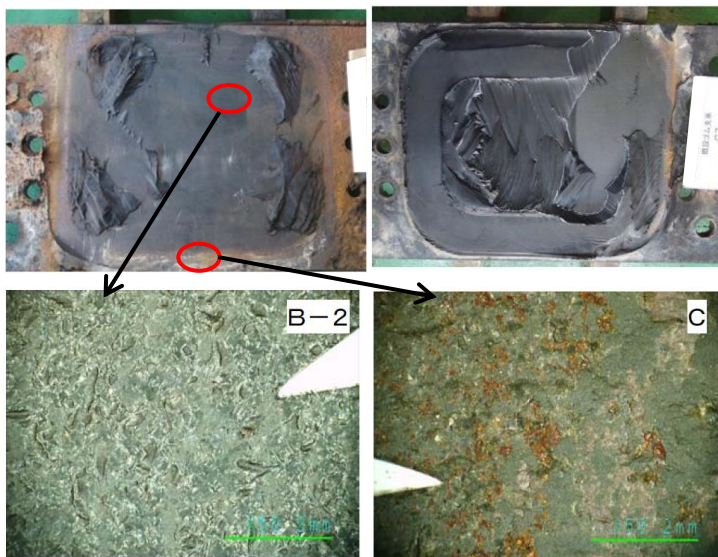
写真-2 破断面観察 (上左: G5, 上右: G7, 下: G5 マイクロスコープ)

終局試験後の破断面の目視観察を行い、どこで破断したかを調査した。写真-2 の上2枚は劣化支承 G5 及び

G7の破断面状況である。G5の破断位置は下鋼板とゴムの境界部であり、鋼板面の発錆も確認された。G7の破断位置は前述のとおりであり、他の劣化支承も同様であることから、破断の支配的部はゴム層ではなく、ゴムと鋼板との接着界面であると考えられる。さらにG5の破断面をマイクロスコブ撮影したものを写真-2の下2枚に示す。ゴム-鋼板破断面(B-2部)は筋状のせん断変形破面が観察できなかったことから、接着層でのく離が想定される。また、外縁の発錆箇所(C部)では錆面からはがれた形跡が確認された。

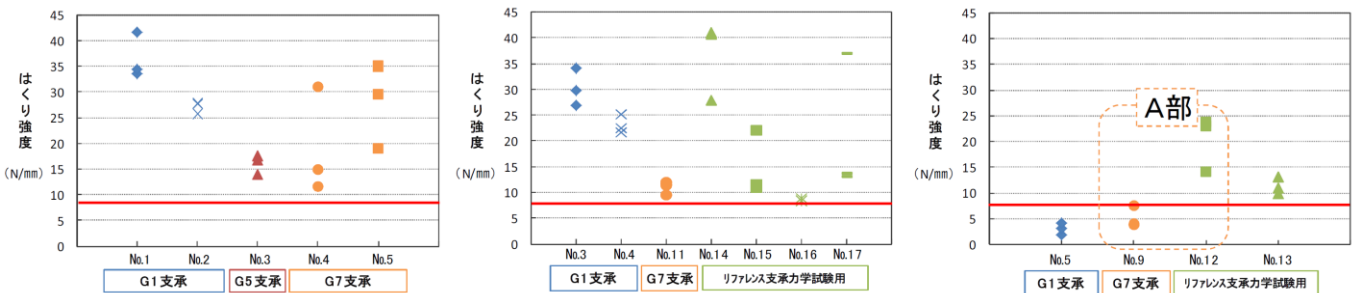
図-1 接着はく離試験結果 (左: ①下鋼板部, 中: ②リングプレート部, 右: ③下フランジ部)

目視観察結果より接着層のはく離の可能性が考えられるため、①下鋼板部、②リングプレート部、③下フランジ部における接着はく離試験を実施した。結果を図-1に示す。①及び②は規格値(7.0N/mm)を上回っているが、③では下回るものがある。併せて③のA部に示した供試体では、ゴムと鋼板の境界部ではく離が発生しており、他がゴム層内ではく離である結果と異なっている。下フランジ部は外部から水の影響を受けやすい部位であるため、接着はく離がある場合には水の浸入により鋼板の発錆につながることを示唆しており、実際、今回調査対象としている劣化支承でも下鋼板の錆が確認されている。

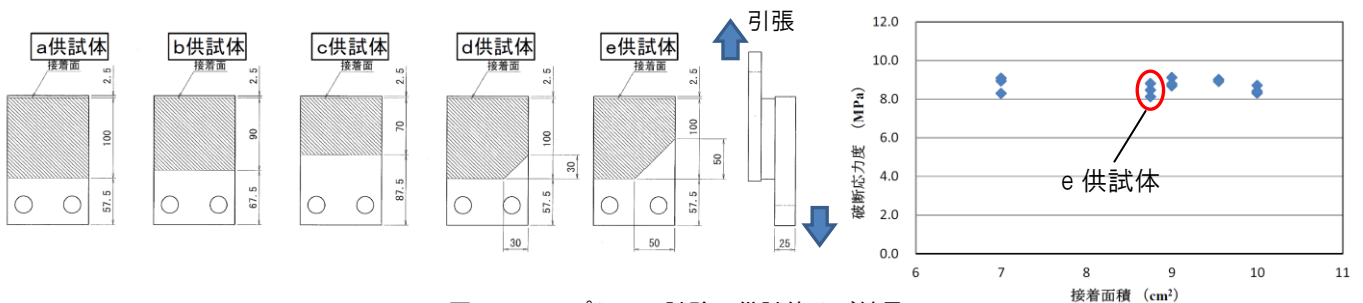
図-2 ラップシエア試験の供試体及び結果

回転など実際のゴム支承のせん断変形挙動を再現しながらゴム表面のきれつや鋼板との接着面のはく離などが終局限界ひずみや破断面に及ぼす影響を確認することを目的として、ラップシエア試験を実施した。供試体及び結果を図-2に示す。供試体は各タイプ3体ずつ合計15体作成し、せん断方向に破断するまで引張変位を与える試験を行った。接着面積の違いによる破断応力度に明確な差異は確認されなかった。応力集中が高いと考えられたe供試体においても同様の結果となっていることから、ゴムと鋼板の接着が良好であった場合はく離した部分があったとしても、それが破断の直接的な要因にはならないことが判明した。
